**Bundesstelle für Seeunfalluntersuchung**  
**Federal Bureau of Maritime Casualty Investigation**  
Bundesoberbehörde im Geschäftsbereich des Bundesministeriums  
für Verkehr, Bau und Stadtentwicklung

Untersuchungsbericht 450/07

**Sehr Schwerer Seeunfall**

**Kollision des CMS HANJIN GOTHENBURG  
mit dem MS CHANG TONG  
am 15. September 2007  
in der Bohai-Meerenge/VR China**

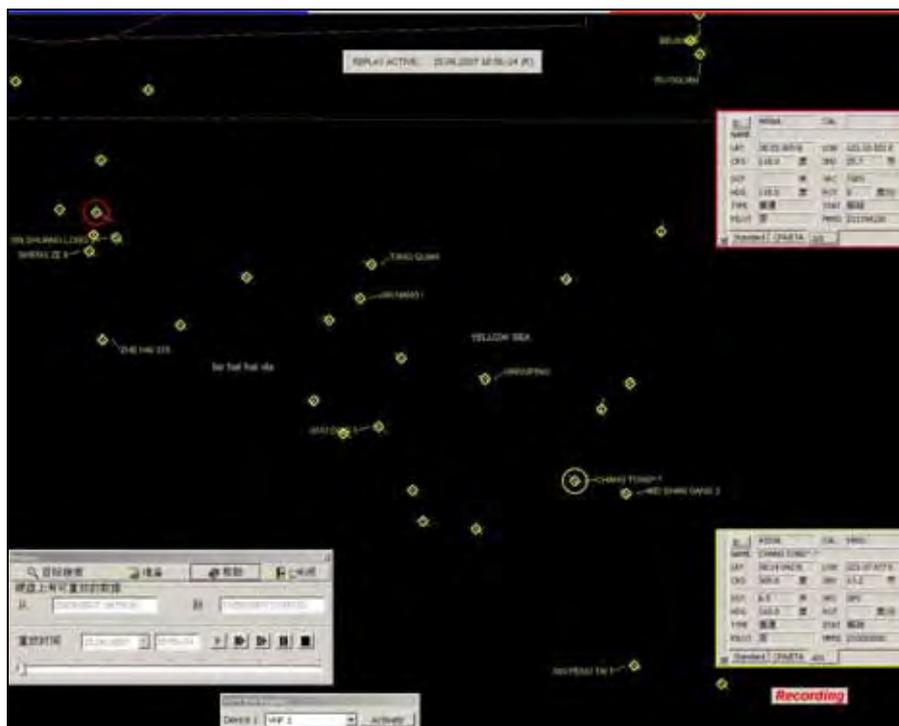
Abbildung 22: AIS-Aufzeichnung von 18:56:24 Uhr

Die AIS-Aufzeichnungen der Verkehrszentralen vermitteln einen Überblick über die weiträumige Verkehrslage innerhalb des späteren Unfallgebietes. Die nachfolgenden Abbildungen zeigen die AIS-Ziele innerhalb des betreffenden Seeraumes, ohne dass die digitale Seekarte hinterlegt ist (vgl. Abb. 22 bis 24). Die HANJIN GOTHENBURG ist in Abbildung 22 rot umrandet, die CHANG TONG gelb.

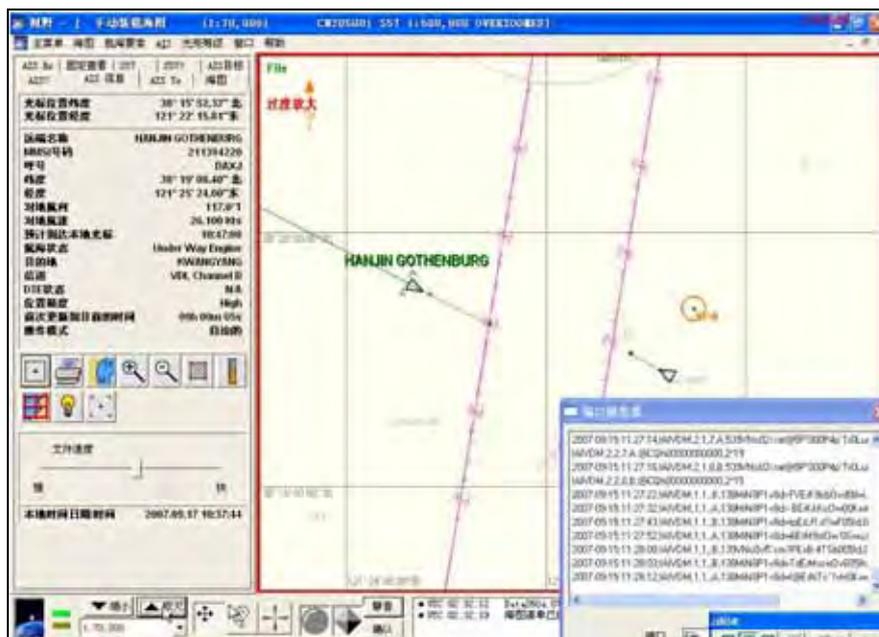
Abbildung 25: Entgegengesetzte Kurse der Unfallbeteiligten

Zusätzlich zu den obigen Aufzeichnungen wurden AIS-Tracks auch mit hinterlegter elektronischer Seekarte gespeichert, aus denen sich die Bahnen der beiden Unfallbeteiligten im Detail nachvollziehen lassen<sup>5</sup> (vgl. Abb. 25 bis 32). Demzufolge steuerten beide Fahrzeuge vor der Kollision zunächst auf entgegengesetzten Kursen (vgl. Abb. 25).

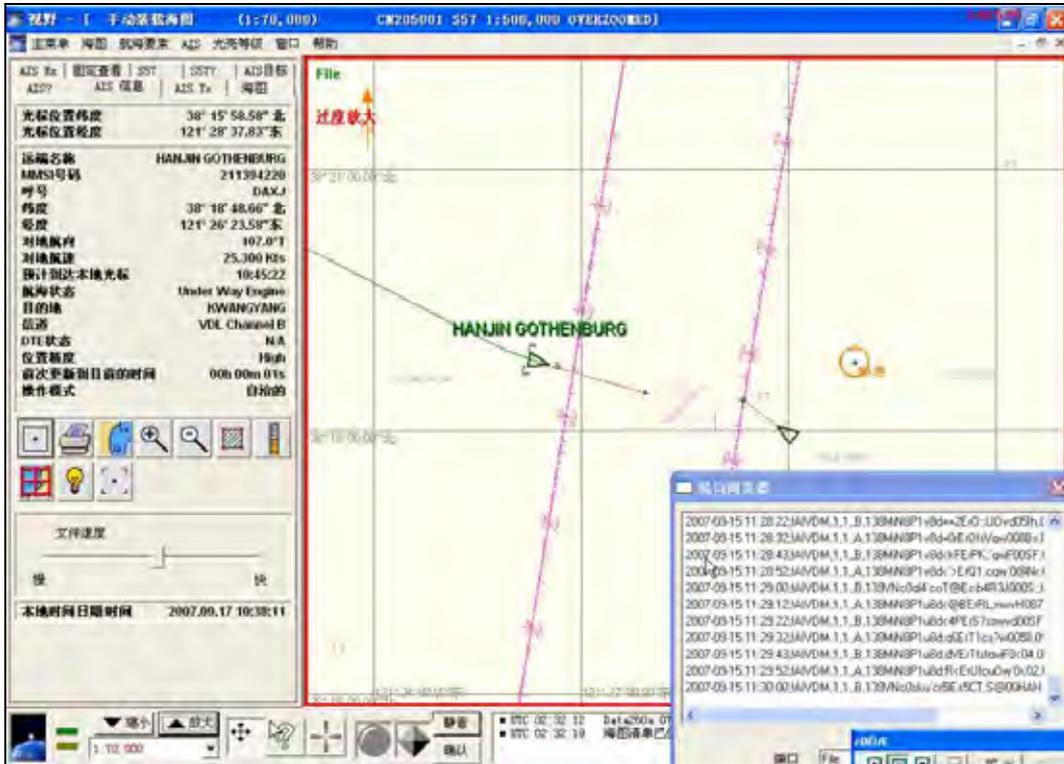
Abbildung 26: Backbordmanöver der HANJIN GOTHENBURG (Kurs 107°)

Die HANJIN GOTHENBURG änderte ihren Kurs nach Backbord (vgl. Abb. 26 bis 28). Die angegebene Fahrtgeschwindigkeit reduzierte sich von 26 kn auf 25 kn. Durch das Backbordmanöver kreuzten sich die Kurse fortan.

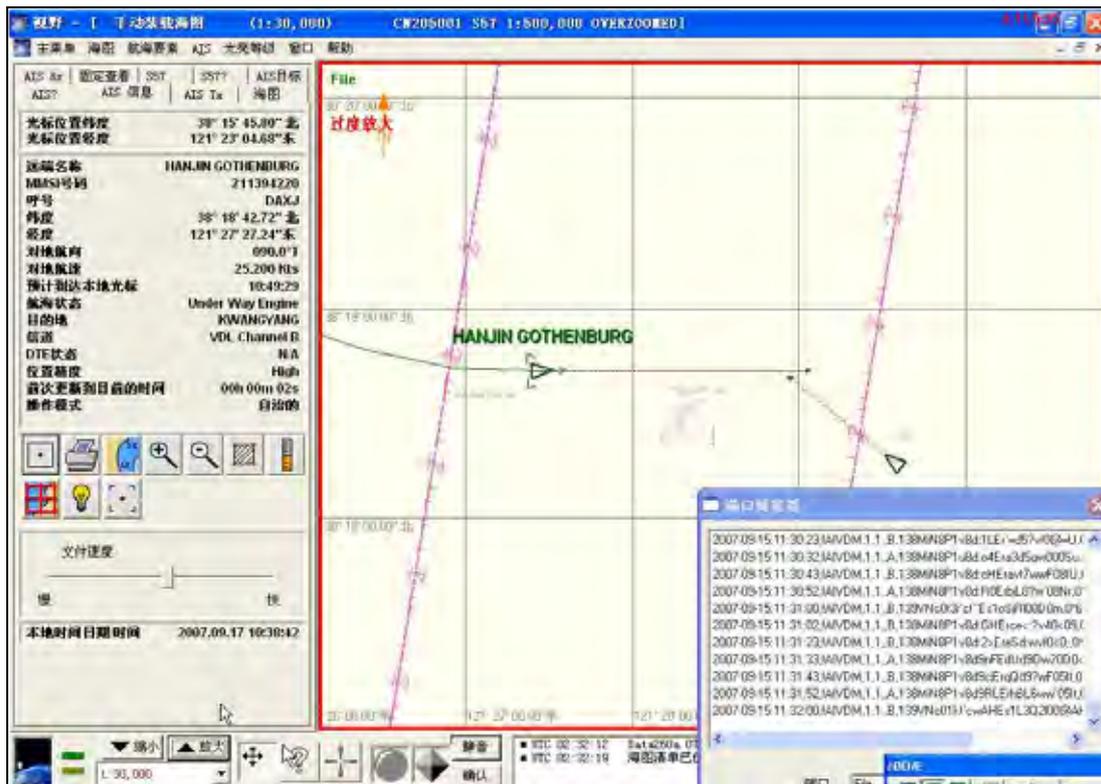
Abbildung 28: Backbordmanöver der HANJIN GOTHENBURG (Kurs 090°)

Als die HANJIN GOTHENBURG sich auf Kurs 090° befand, begann die CHANG TONG mit einem Ausweichmanöver nach Steuerbord (vgl. Abb. 29 bis 31).

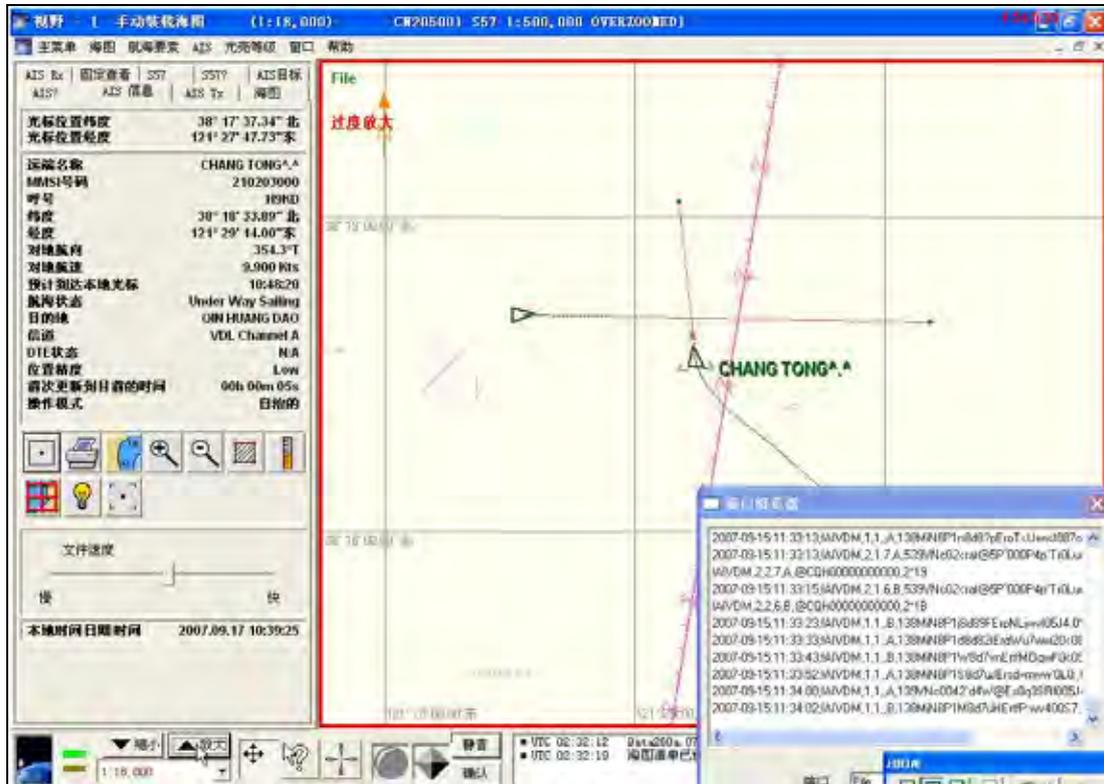
Abbildung 30: Ausweichmanöver der CHANG TONG (Kurs 354,3°)

Die angezeigte Geschwindigkeit der CHANG TONG verringerte sich während des Ausweichmanövers von 11,4 kn auf 8,8 kn.

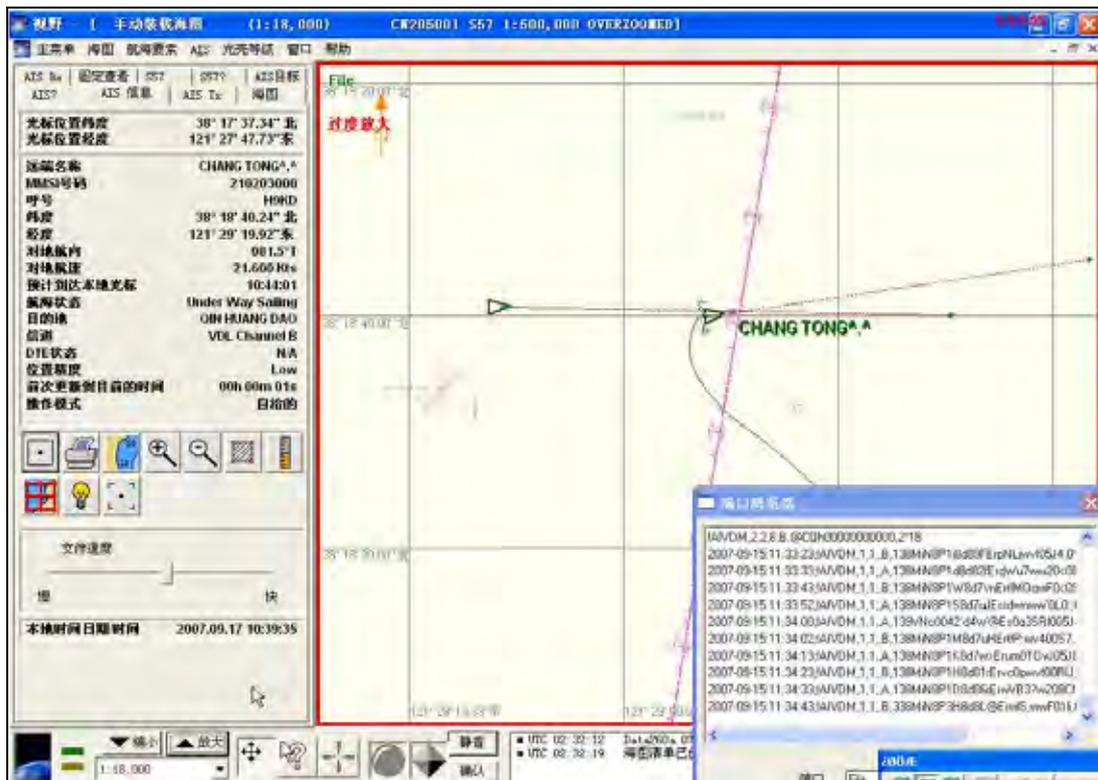
Abbildung 32: Wahrscheinlicher Kollisionszeitpunkt

In der folgenden Abbildung 32 steigt die Geschwindigkeit der CHANG TONG unvermittelt auf 21,6 kn an. Es ist davon auszugehen, dass die Kollision zu diesem Zeitpunkt bereits stattgefunden hat, obwohl die angezeigten Schiffspeditionen noch Abstand suggerieren. Die Diskrepanz zwischen abgebildeter und tatsächlicher Schiffspedition ist Folge ungenauer Angaben hinsichtlich der von den Fahrzeugen gesendeten statischen Daten (u.a. Standort der GPS-Antenne, Länge des jeweiligen Fahrzeuges) und/oder dynamischen Daten (u.a. Schiffspedition nach GPS).

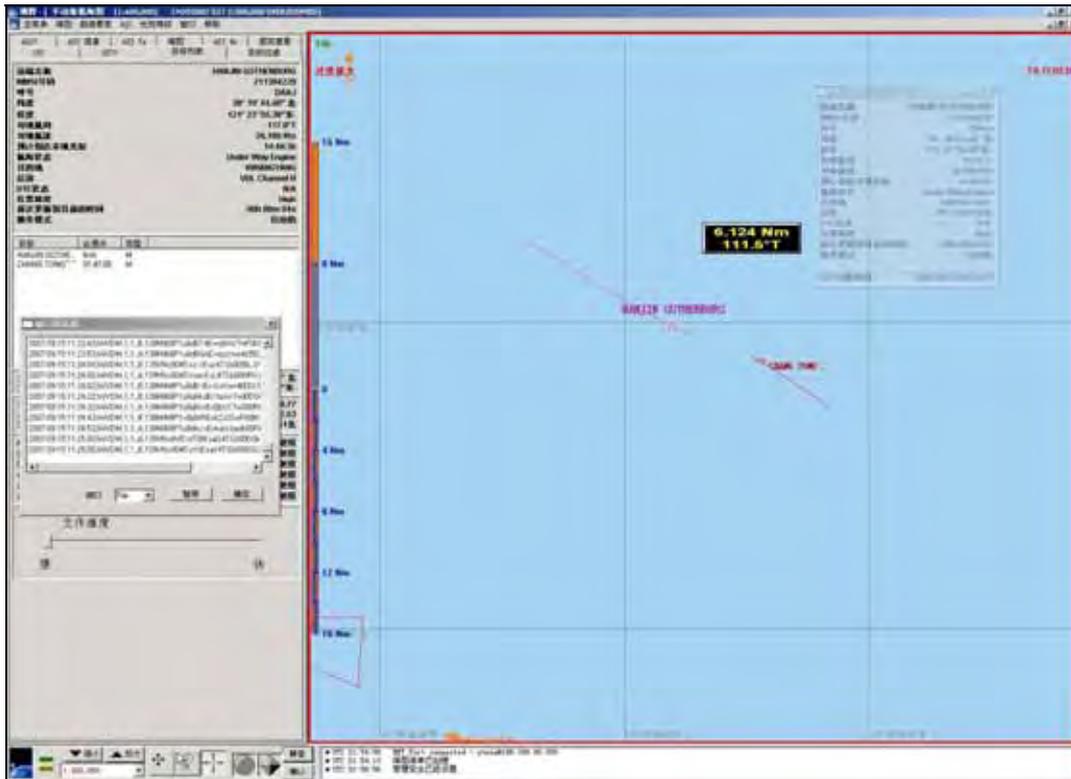
Abbildung 33: Entgegengesetzte Kurse bei ca. 4,5 sm Abstand

In Abbildung 33 führen beide Fahrzeuge noch auf entgegengesetzten Kursen. Die kombinierte Annäherungsgeschwindigkeit betrug zu diesem Zeitpunkt ungefähr 38 kn (ca. 26 kn Fahrtgeschwindigkeit der HANJIN GOTHENBURG, ca. 12 kn Fahrt der CHANG TONG).

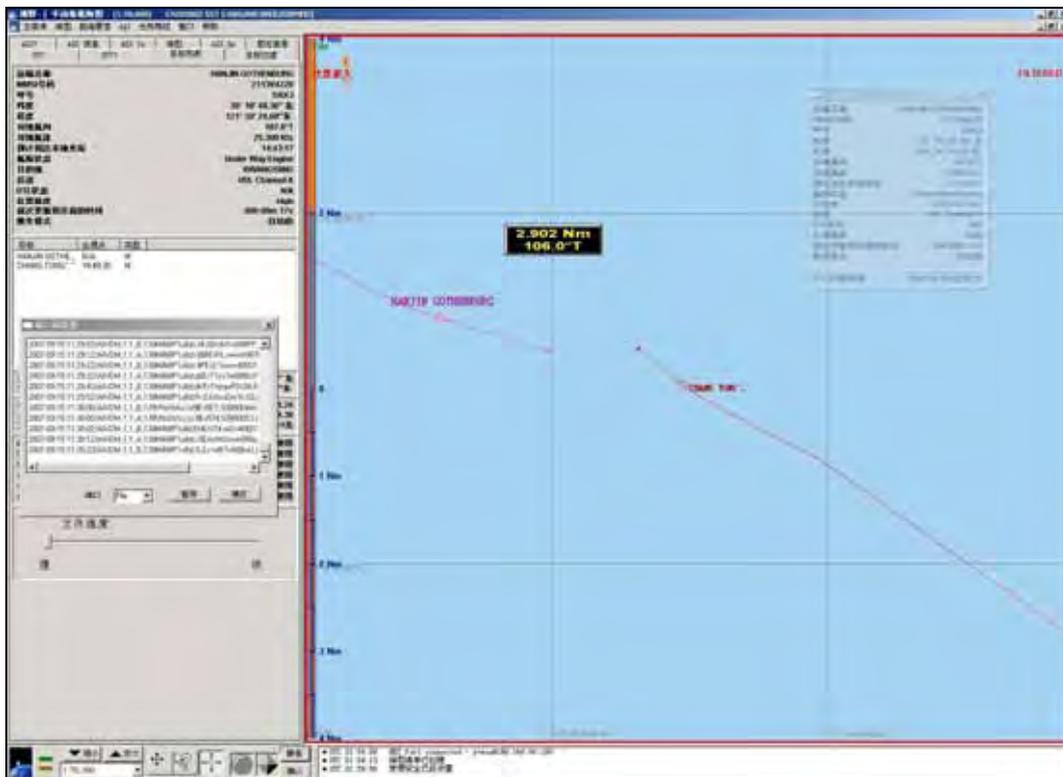
Abbildung 34: Abstand ca. 2,5 sm nach Kursänderungen beider Fahrzeuge

Nach Kursänderungen beider Fahrzeuge hatte sich der Abstand bei nunmehr kreuzenden Kursen bereits auf ca. 2,5 sm verringert (vgl. Abb. 34).

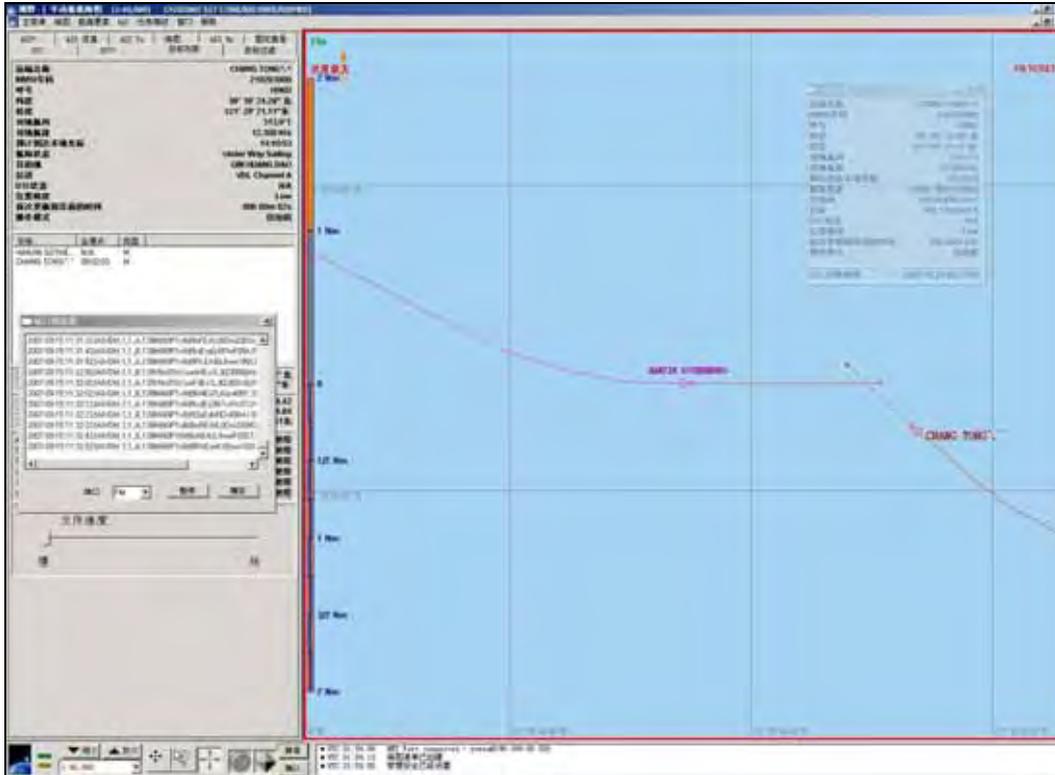
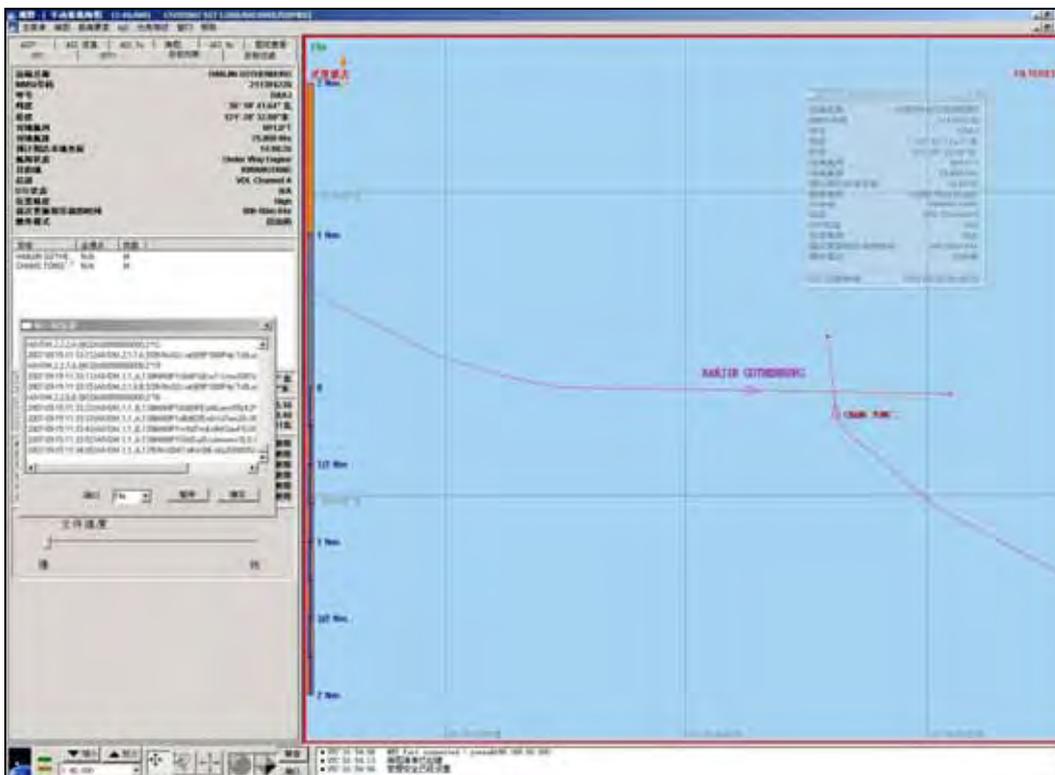
Die Abbildungen 35 und 36 zeigen den weiteren Verlauf des Ausweichmanövers der CHANG TONG nach Steuerbord.

Abbildung 35: Ausweichmanöver der CHANG TONG bei ca. 1 sm Abstand

Abbildung 36: Beide Fahrzeuge unmittelbar vor der Kollision

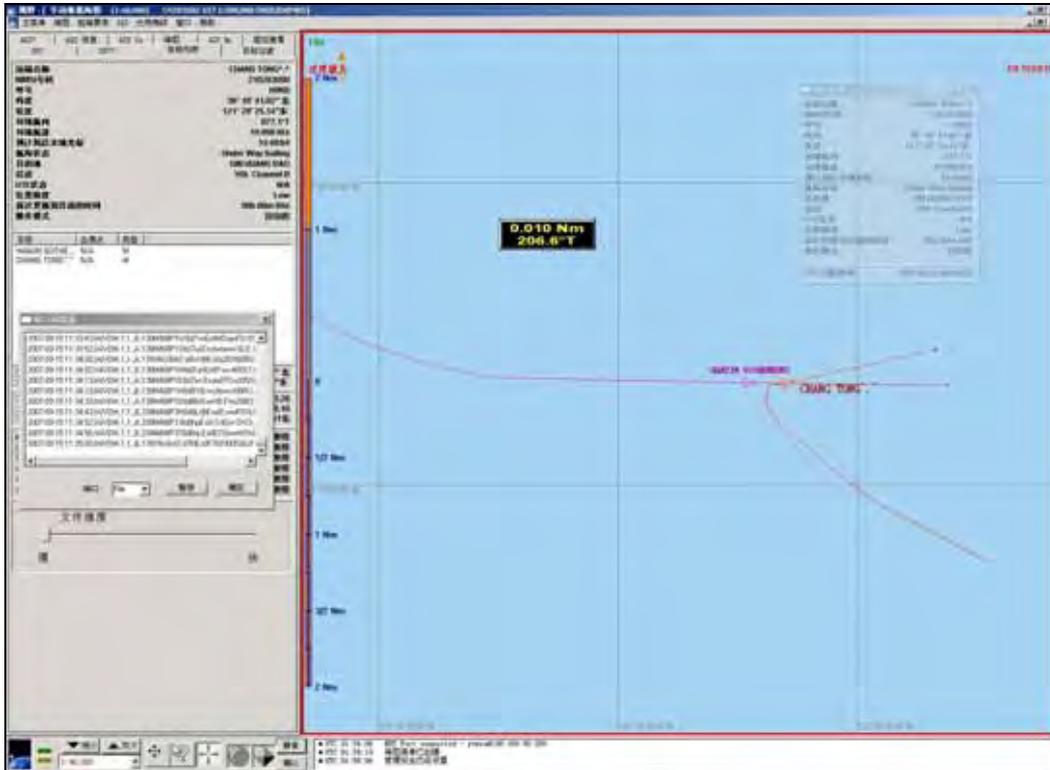
Abbildung 37: Beide Fahrzeuge nach der Kollision

Bei der folgenden Abbildung 37 ist die angezeigte, sprunghaft erhöhte Geschwindigkeit der CHANG TONG (19,9 kn) wiederum auf die erfolgte Kollision zurückzuführen.

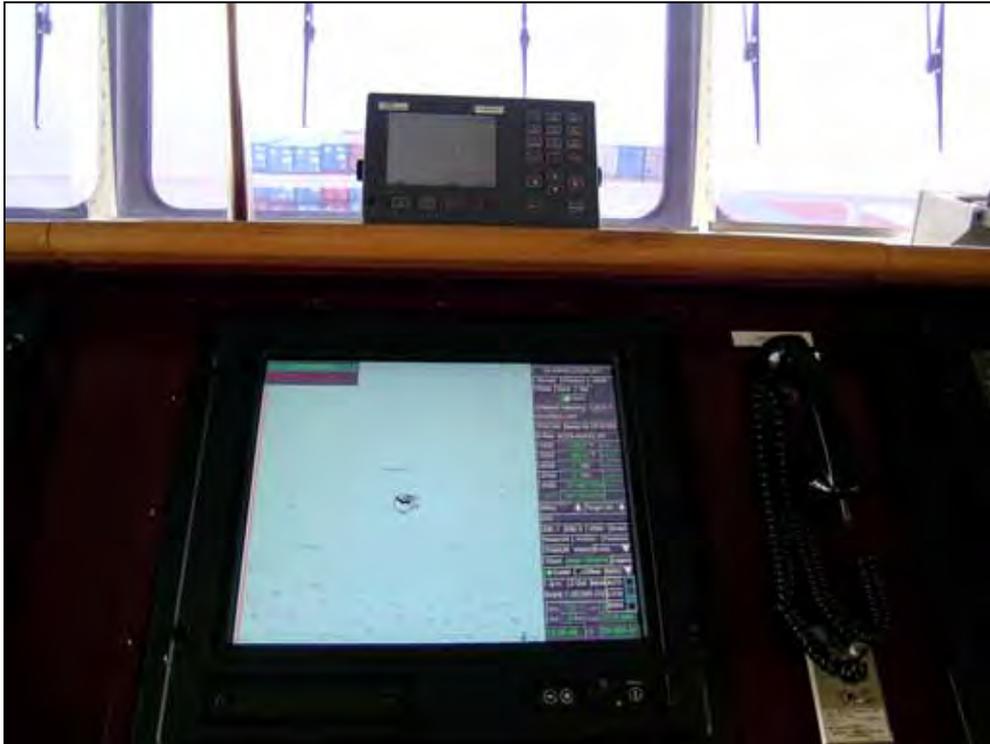
Abbildung 41: AIS Minimum Keyboard Display über dem rechten ECS-Bildschirm

Die Anordnung der Navigationsausrüstung einschließlich des Kartentisches lässt sich Abbildung 40 entnehmen. Das AIS Anzeige- und Bediengerät (Minimum Keyboard Display - MKD) ist oberhalb des rechten ECS-Bildschirms angeordnet (vgl. Abb. 41).

so bleibt festzuhalten, dass das Bereitstellen einer Überlagerung von Radar- mit AIS-Informationen das Erkennen der CHANG TONG hätte vereinfachen können. Dies setzte allerdings eine ständige Überwachung des Radarbildes voraus. Ob und inwieweit diese am Unfallabend stattfand, lässt sich im Nachhinein nicht zweifelsfrei klären. Technisch wurde den Wachoffizieren der HANJIN GOTHENBURG die sichere Schiffsführung jedoch durch die Installation des MKD generell nicht erleichtert.

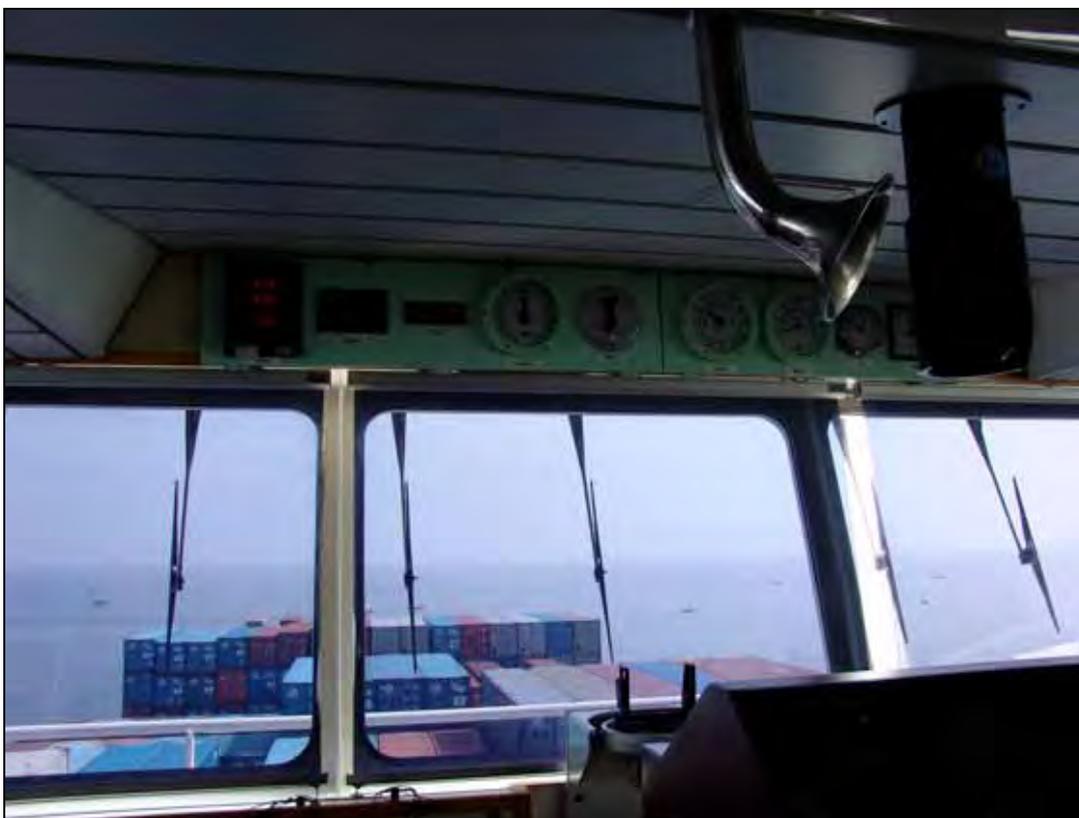
Abbildung 44: Sicht von der Kommandobrücke aus bei Tag

Die Sichtweite am Unfallabend betrug ca. 9 sm. Die nachfolgende Abbildung 44 verdeutlicht die Sicht von der Kommandobrücke aus bei Tag.

Mit Tiefgang des Schiffes und Höhe der an Deck gestauten Container betrug die verdeckte Sicht von der Kommandobrücke der HANJIN GOTHENBURG auf die Meeresoberfläche am Unfalltag ungefähr 268 m. Die Sichtstrahlvorgaben nach SOLAS wurden somit erfüllt.

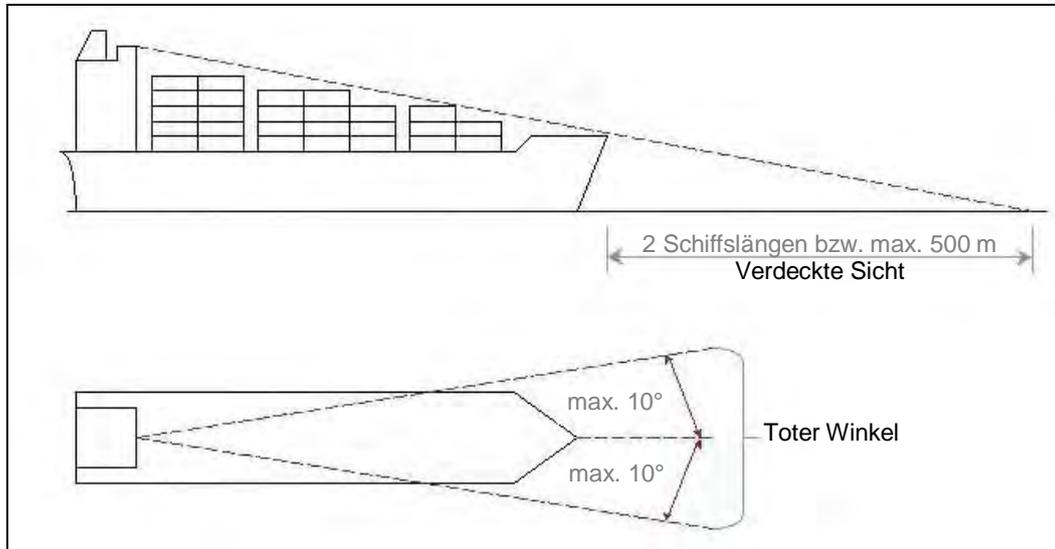
Abbildung 45: Sichtstrahlvorgaben nach SOLAS

Nach Kapitel V Regel 22 des SOLAS-Übereinkommens<sup>10</sup> darf die verdeckte Sicht von der Kommandobrücke aus nicht mehr als zwei Schiffslängen oder 500 m (je nachdem, welcher Wert kleiner ist) betragen und nicht weiter als in einem Sektor von jeweils 10 Grad nach beiden Seiten verdeckt sein (vgl. Abb. 45).

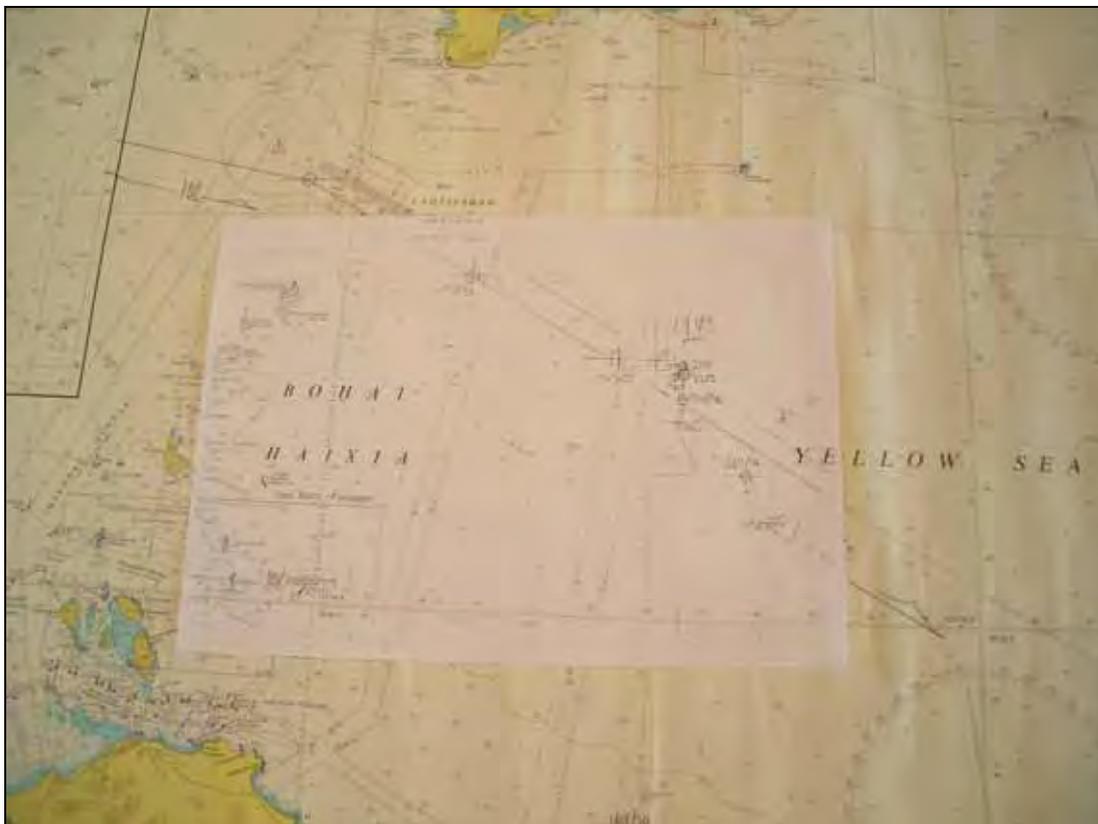
Abbildung 46: Seekartenausschnitt mit eingetragener Reiseplanung und Schiffpositionen

Die Seekarte war zum Zeitpunkt der Besichtigung der HANJIN GOTHENBURG durch die BSU bereits für die weitere Nutzung ausradiert worden. Die Mitarbeiter der China MSA hatten aber die ursprünglich enthaltenen Eintragungen (Reiseplanung und Positionen) am Tag nach dem Unfall fotokopiert, so dass diese vor Ort durch die BSU nachvollzogen werden konnten (vgl. Abb. 46).

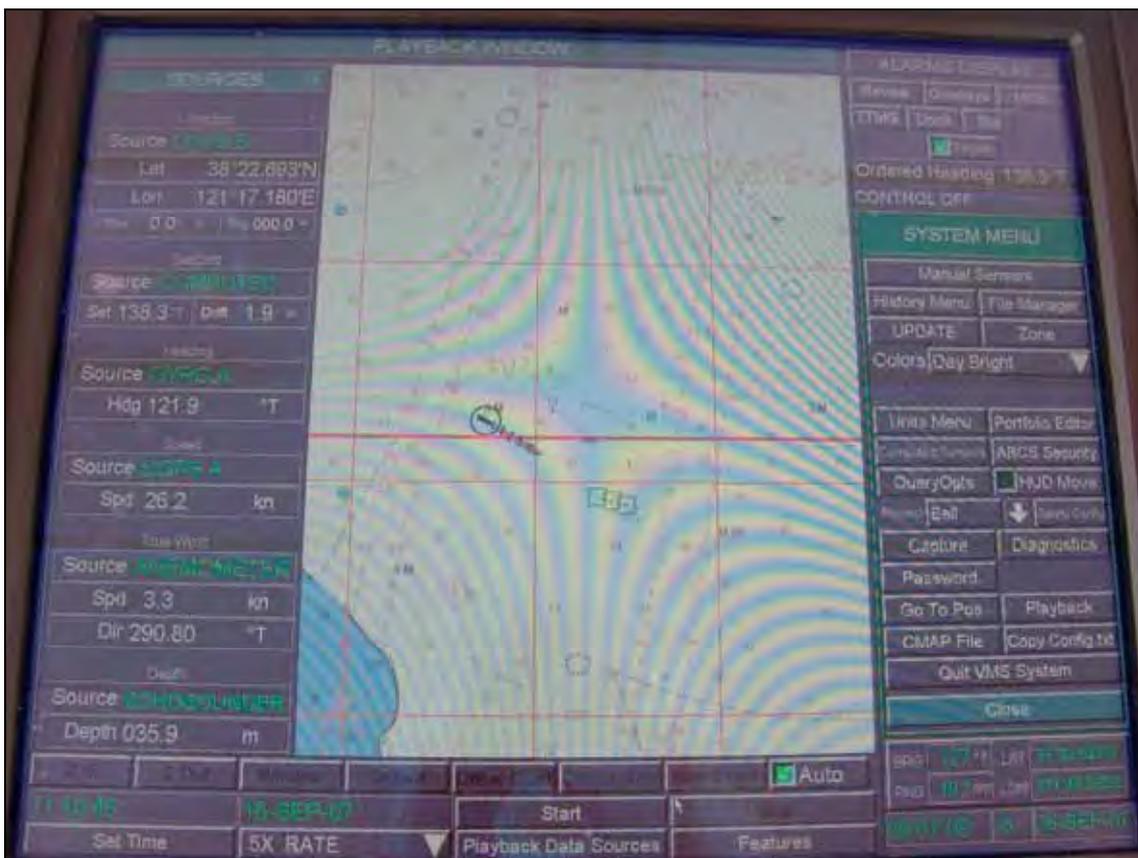
Abbildung 47: ECS-Aufzeichnung von 19:10:45 Uhr

Um 19:10 Uhr wurden zunächst drei Fahrzeuge akquiriert (vgl. Abb. 47), bei denen es sich um Fischereifahrzeuge gehandelt haben soll.

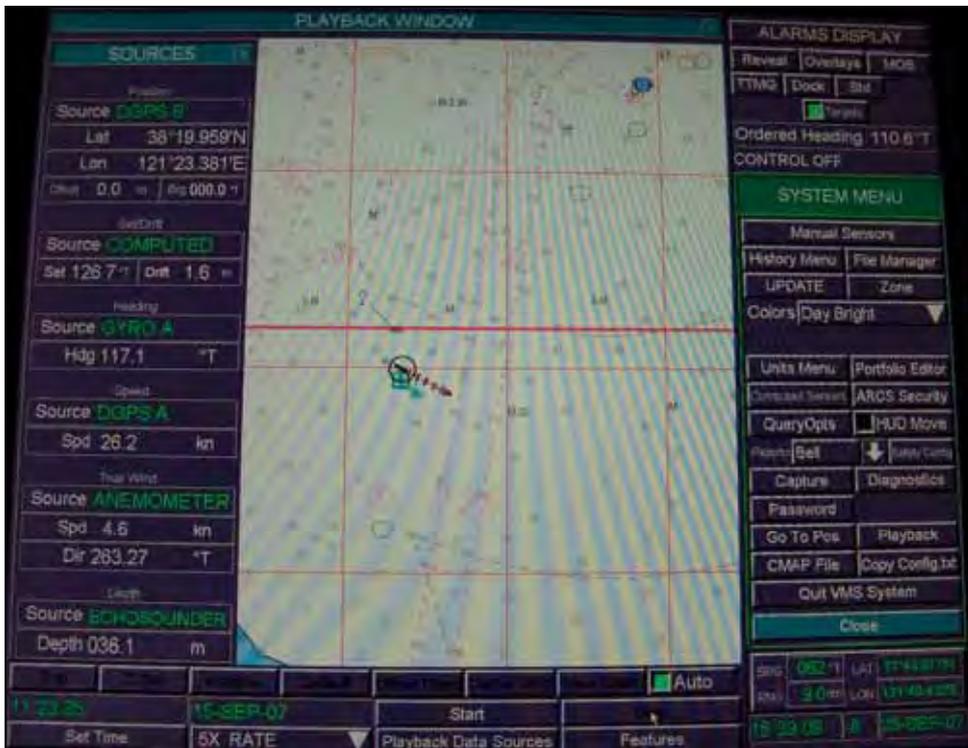
Abbildung 49: ECS-Aufzeichnung von 19:23:35 Uhr

Die Fahrzeuge wurden gegen 19:23 Uhr an Steuerbord passiert (vgl. Abb. 49). Der Passierabstand wurde auf ca. 0,5-0,6 kbl geschätzt.
