Untersuchungsbericht 537/06

Seeunfall

Person über Bord
auf MS BELUGA STIMULATION
in der Deutschen Bucht
am 27. Oktober 2006 um 08:20 Uhr

1. Juni 2008

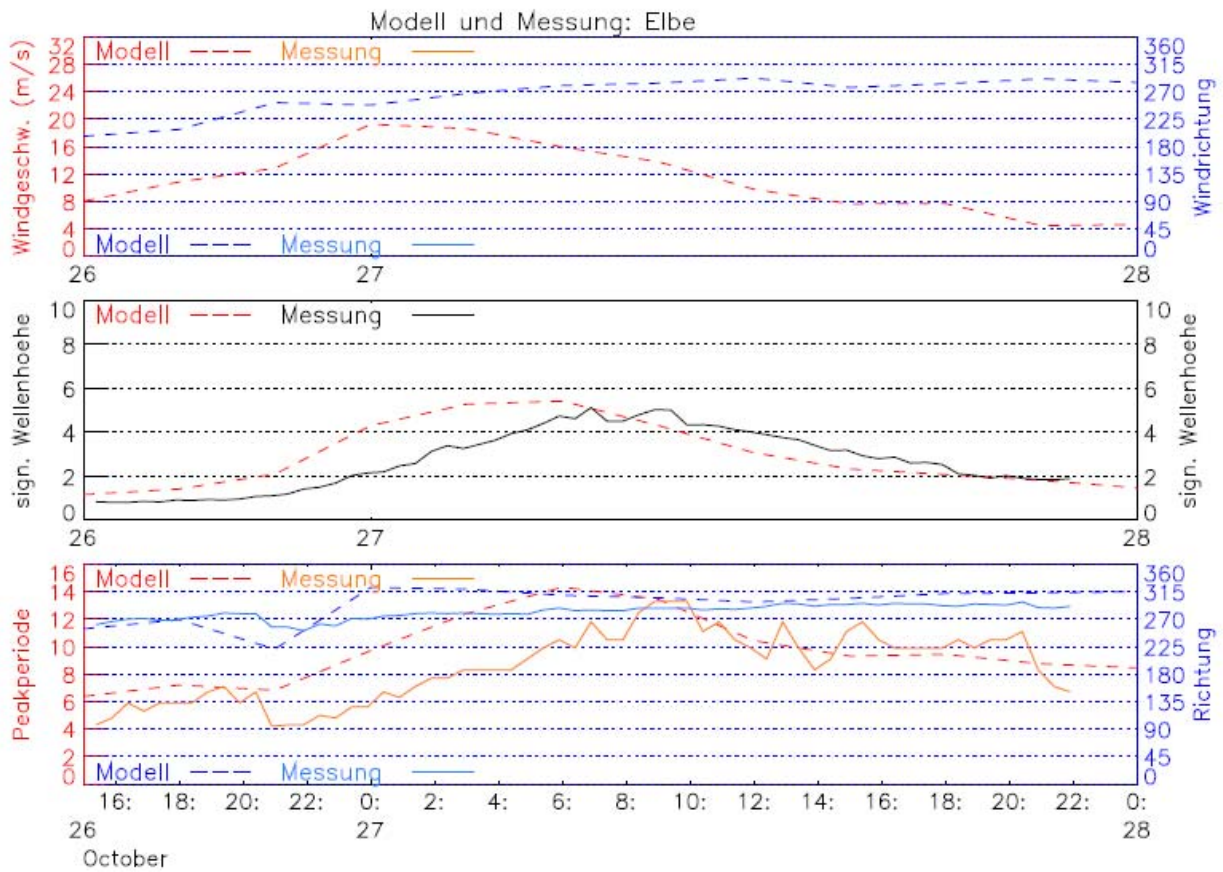
Abbildung 9: Umweltdiagramm

Signifikante Wellenhöhe:	Hm = 4,20 m
Mittlere Periode:	Tm = 7,7 s
Max. Wellenhöhe:	Hmax = 6,93 m
Max. Periode:	Tmax = 9,4 s
Mittlere Seegangsrichtung:	Dir = 286°
Richtungsstreuung:	Spr = 13°
Wassertemperatur:	WT = 15,9 °C

Messwerte für die Windgeschwindigkeit und Windrichtung standen nicht zur Verfügung.

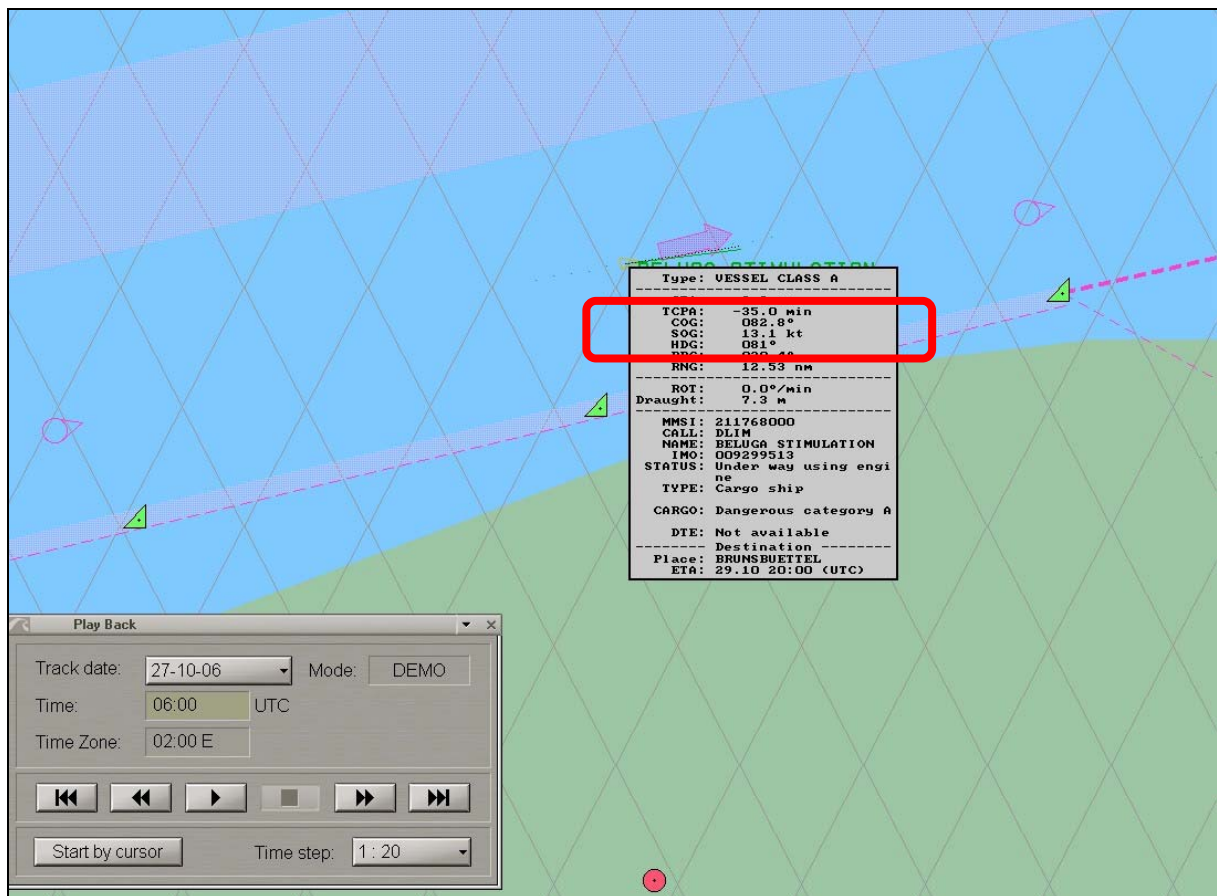
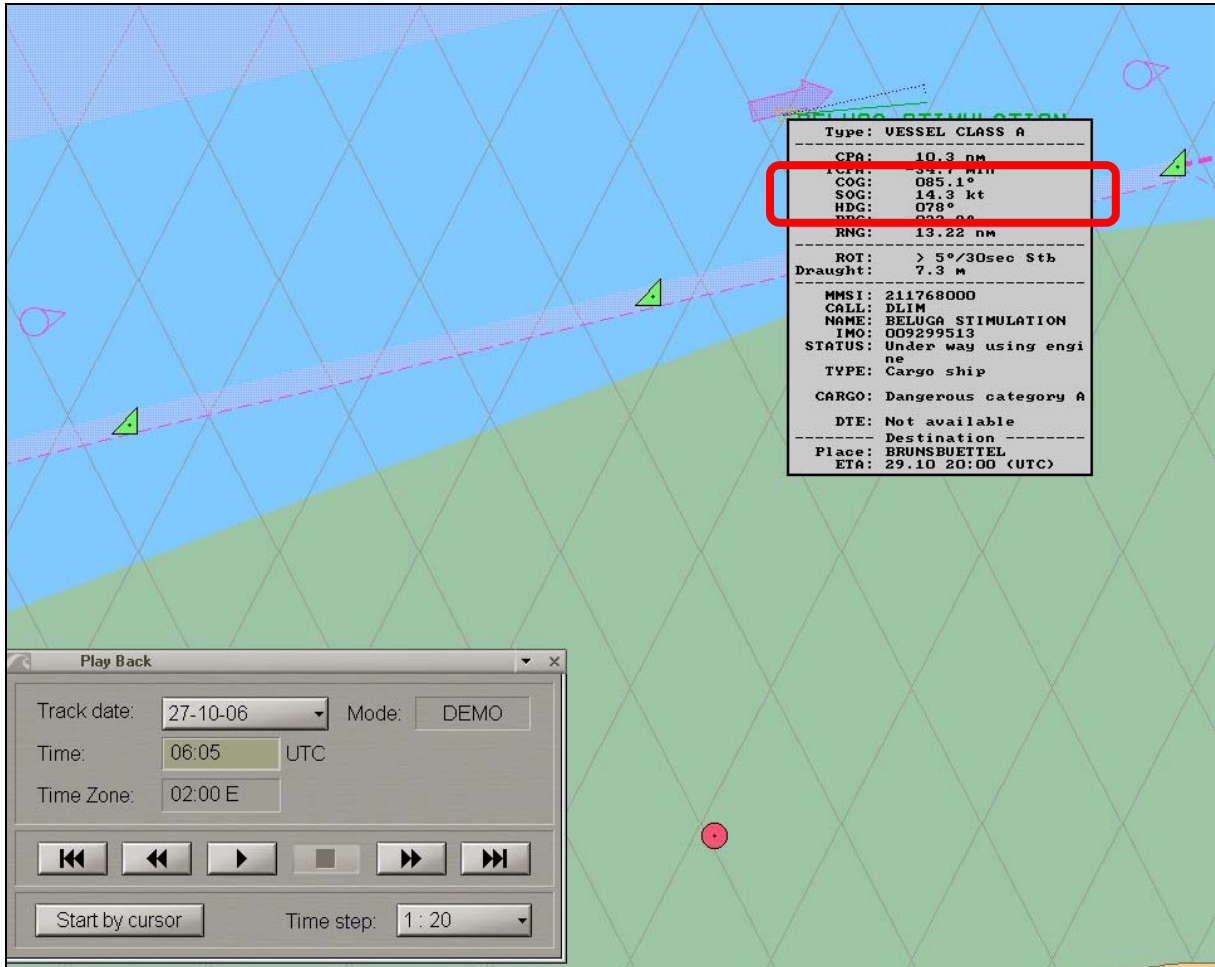
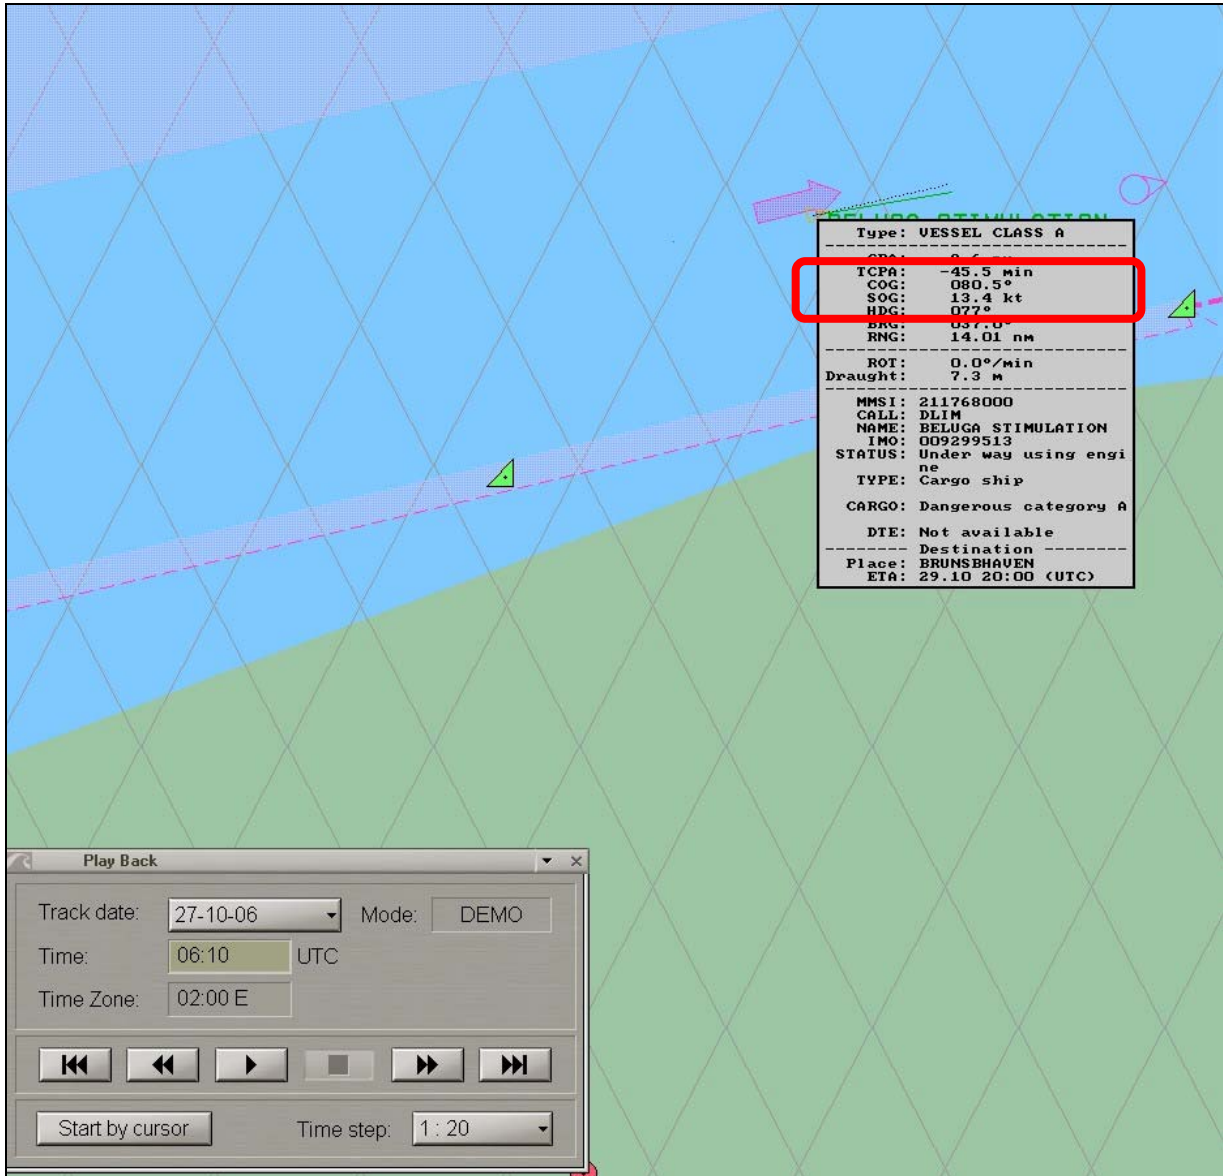
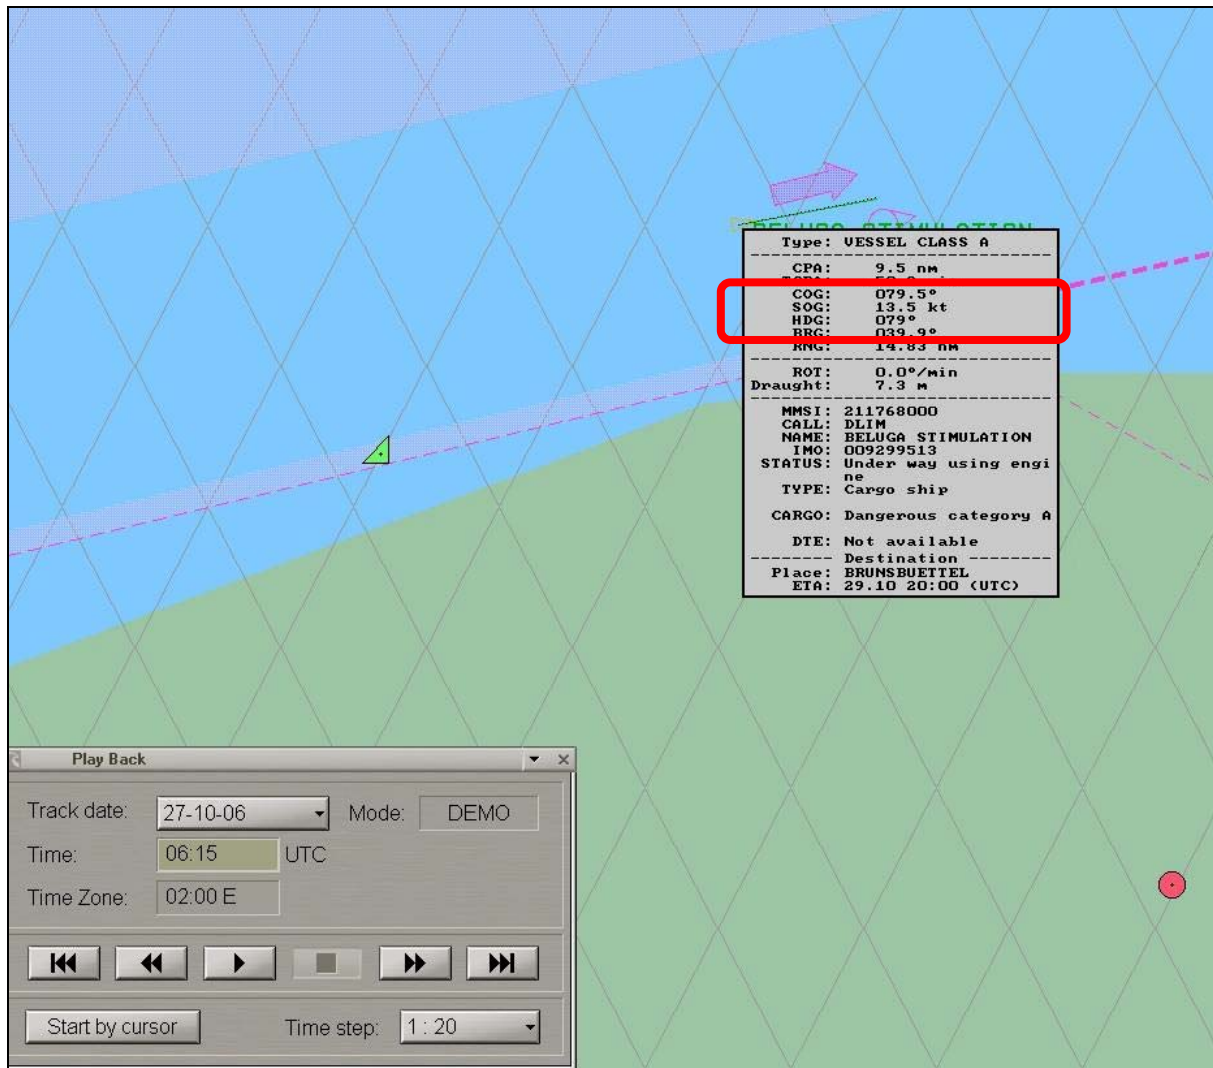
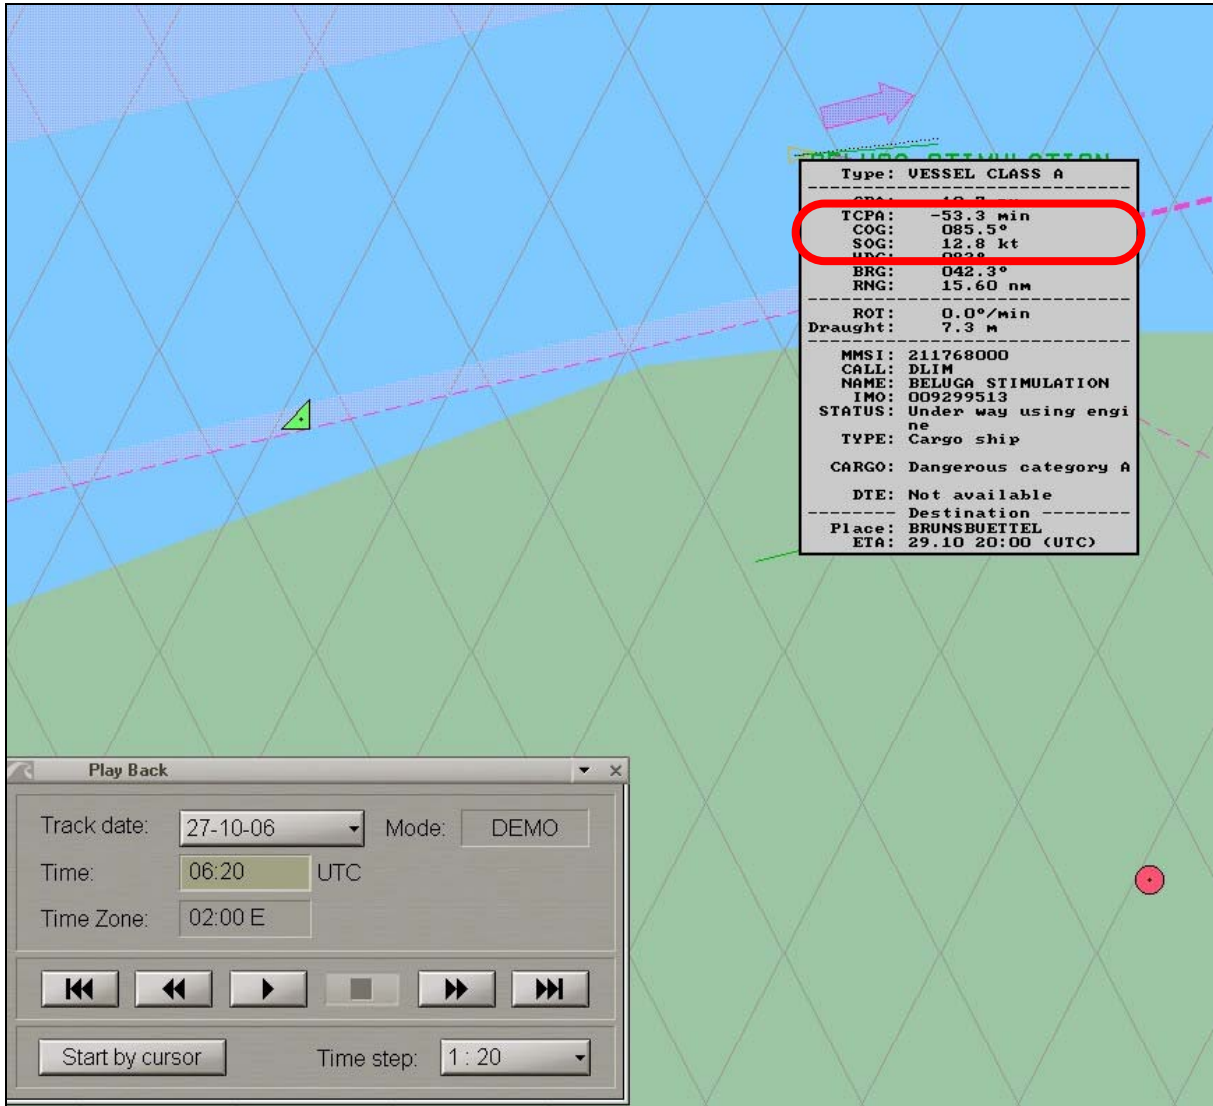
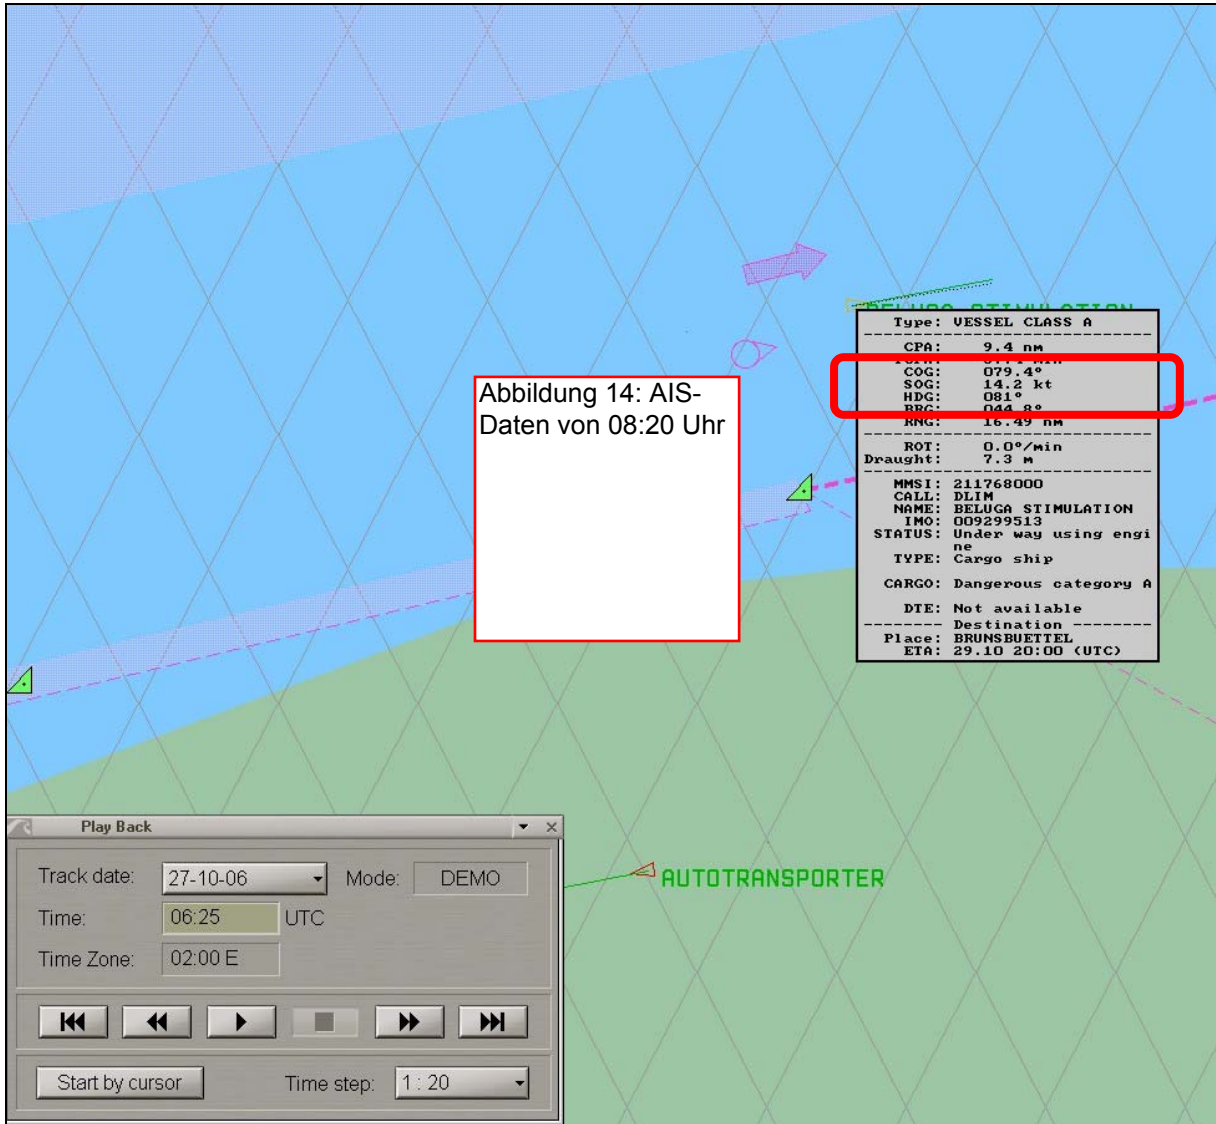
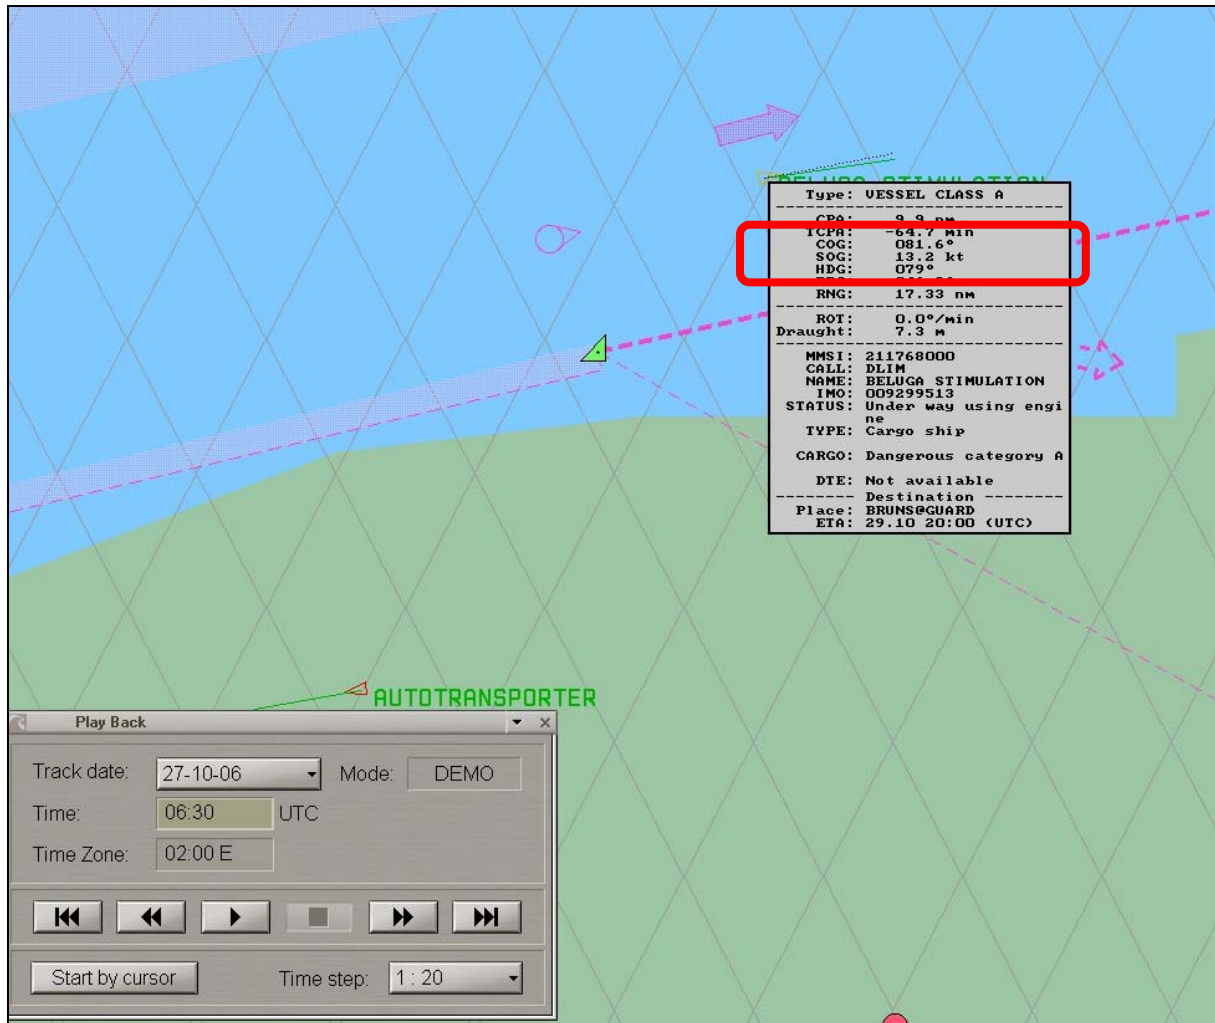
Die Verkehrszentrale Wilhelmshaven stellte, neben einer tabellarischen Auflistung der Kurse und Geschwindigkeiten, die folgenden Plots mit dem Fahrtverlauf der BELUGA STIMULATION, beginnend eine halbe Stunde vor dem Unfall, zur Verfügung. Die hierbei aufgezeichneten AIS-Daten des Schiffes belegen, dass das Schiff weder Kurs noch Geschwindigkeit änderte, um vor dem Unfall das Begehen des Vorschiffs zu erleichtern oder um Rettungsmaßnahmen nach dem Überbordgehen zu unterstützen.
