**Bundesstelle für Seeunfalluntersuchung**  
**Federal Bureau of Maritime Casualty Investigation**  
Bundesoberbehörde im Geschäftsbereich des Bundesministeriums  
für Verkehr, Bau und Stadtentwicklung

## **Summarischer Untersuchungsbericht 554/07**

**Verletzte Person beim Absturz des  
Rettungsbootes des MS MSC GRACE  
auf Neue Weser Nord-Reede  
am 31. Oktober 2007**

1. August 2008

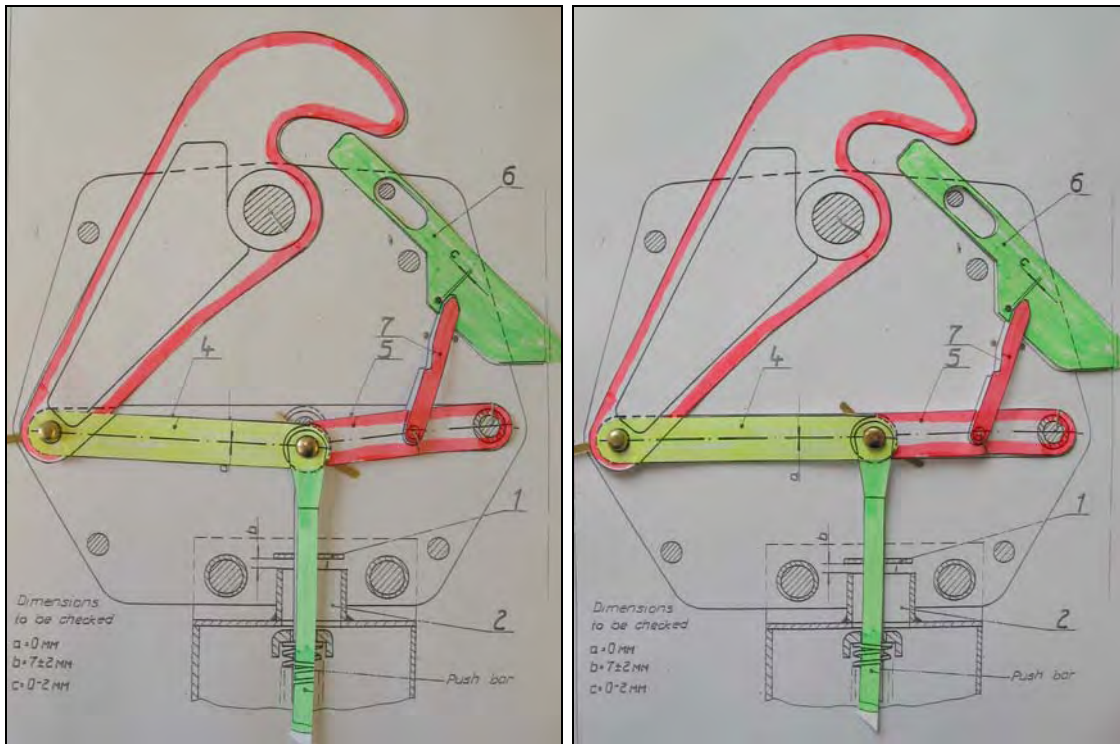
Abbildung 10: Heißhaken, links in geschlossener und rechts in geblockter Position<sup>2 3</sup>

<sup>2</sup> Die Abbildungen 10 bis 12 geben nicht die korrekte Lage des Deckels in den entsprechenden Positionen des Heißhakens wieder.

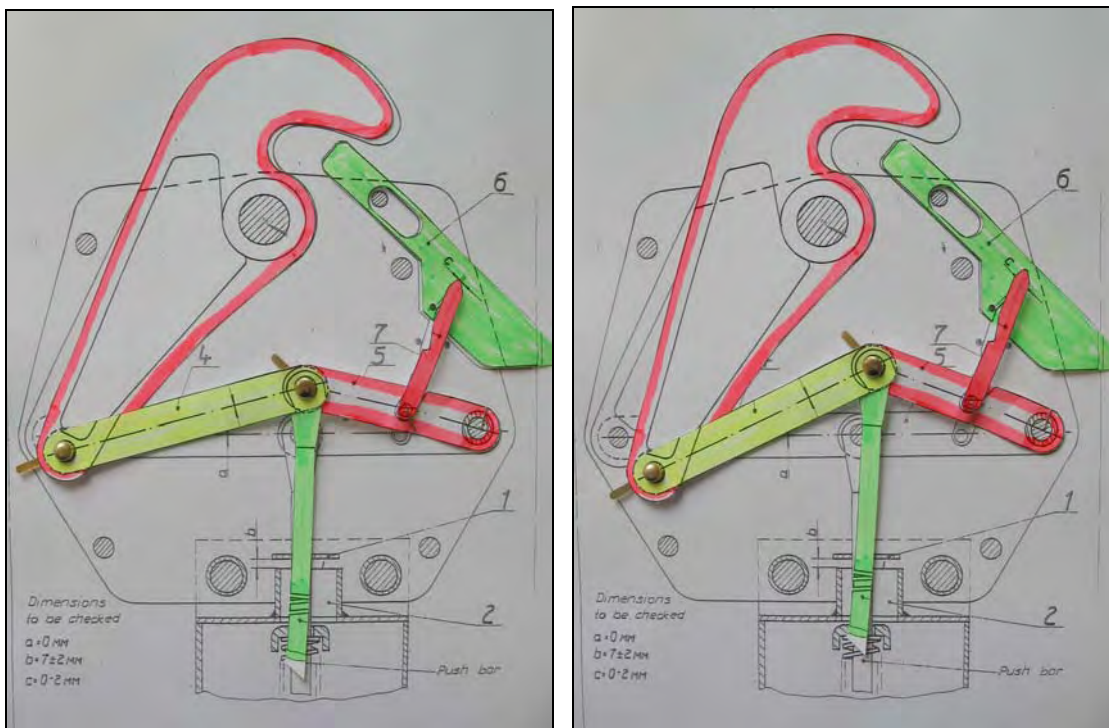
Abbildung 11: Öffnungsvorgang des Heißhakens

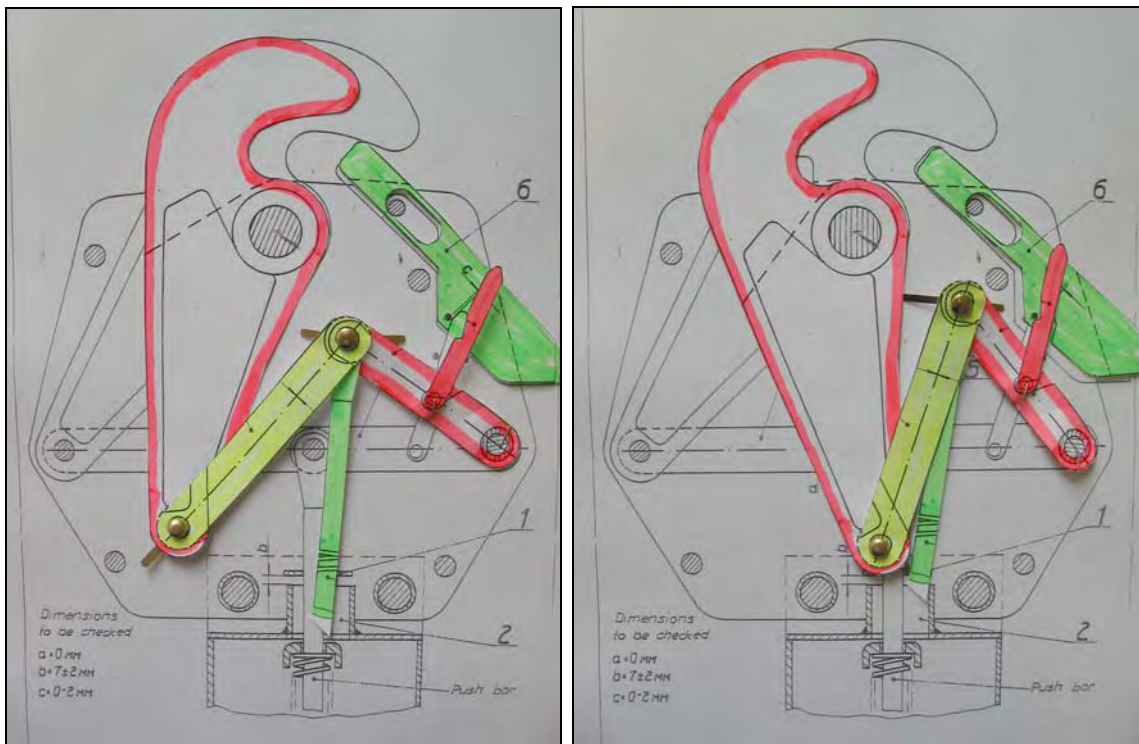
Abbildung 12: Heißhaken, rechts in vollständig geöffneter Position

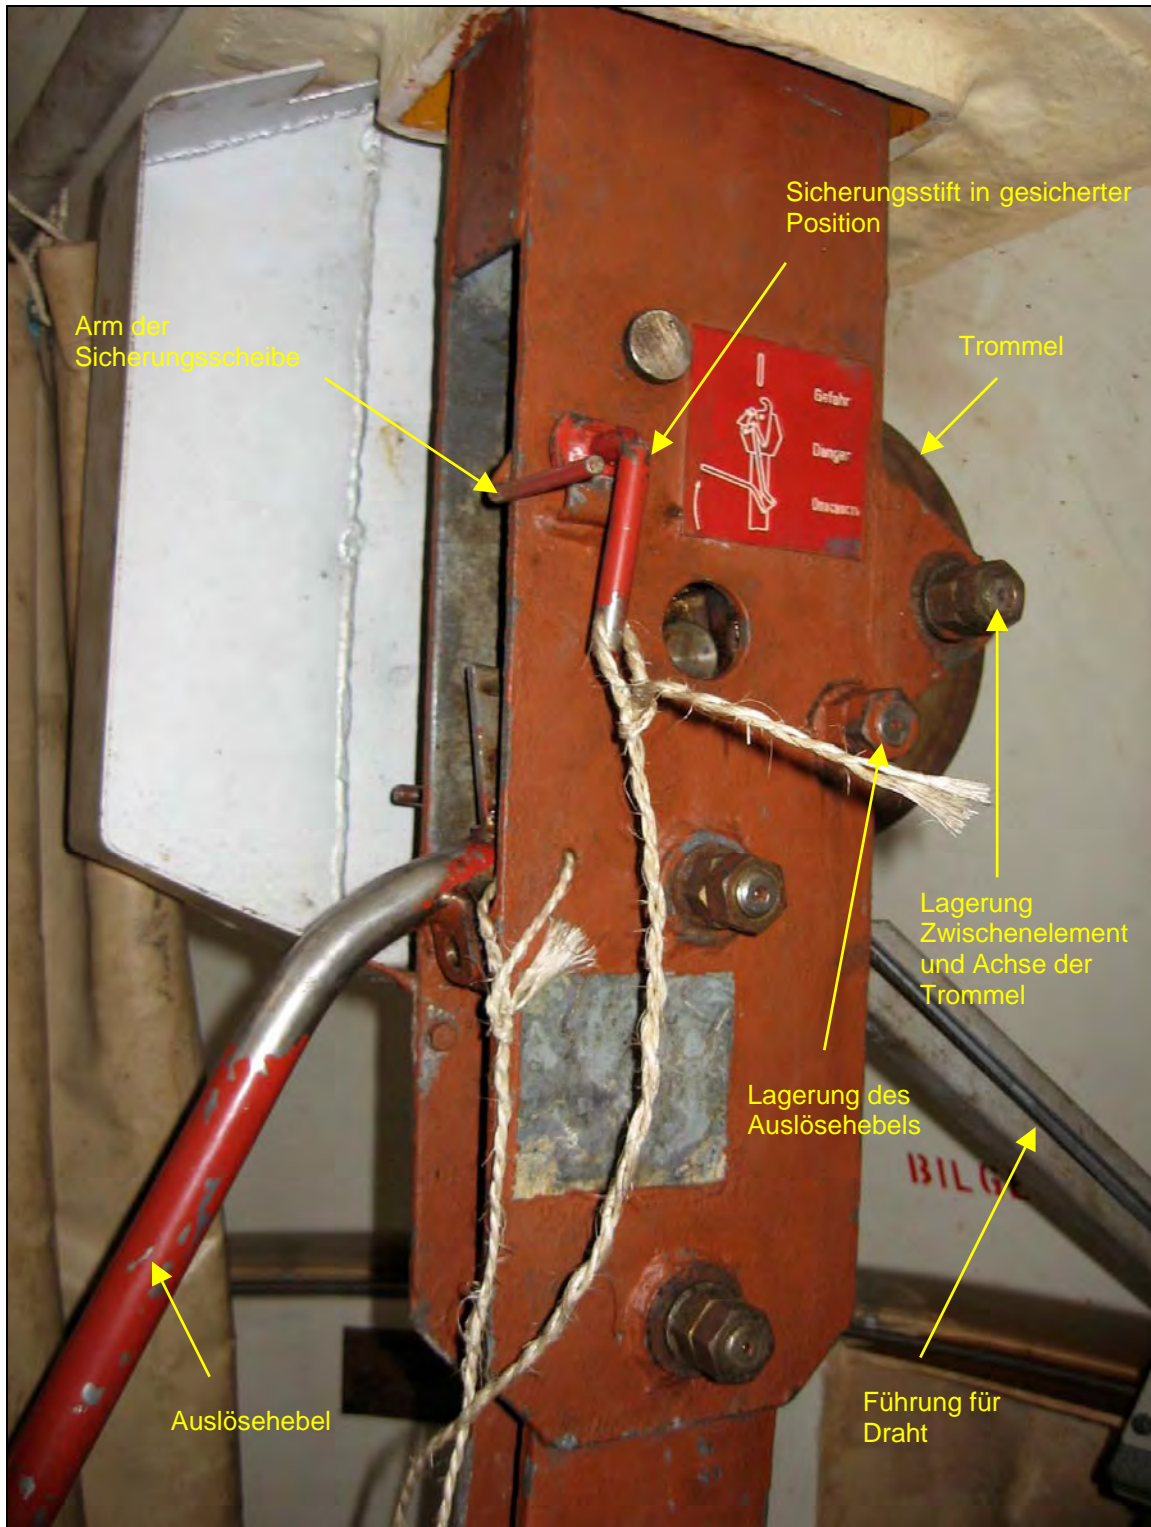
Abbildung 14: Auslöseeinheit (Blick von Backbord)

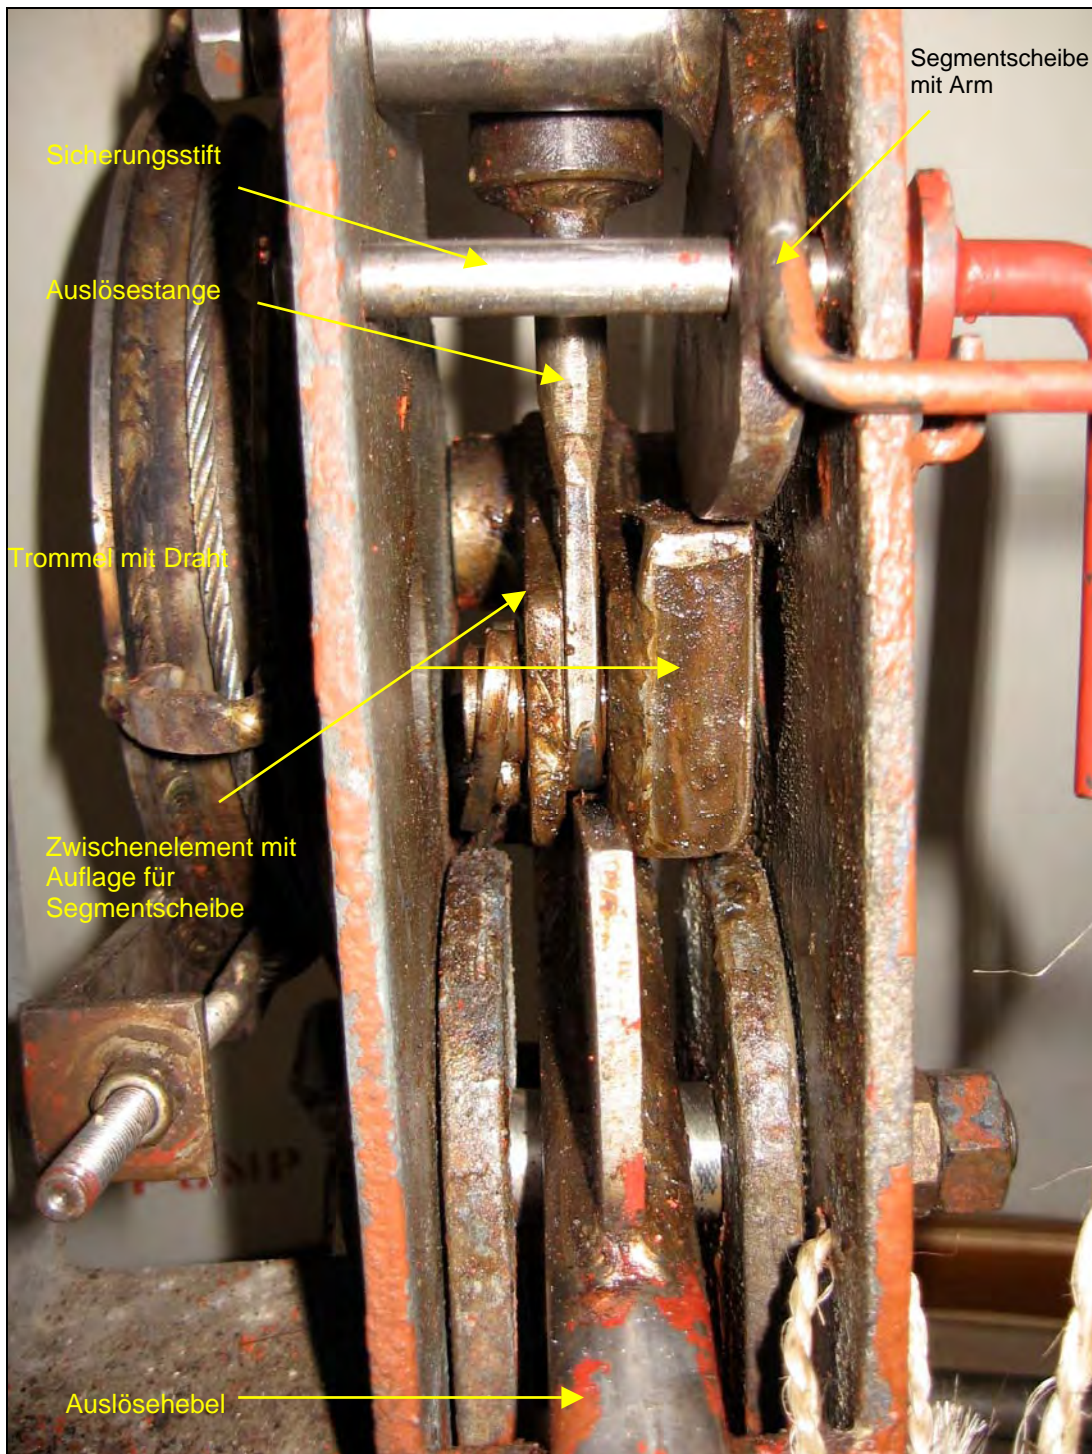
Das Zwischenelement ist, wie der Auslösehebel, ein einseitiger Hebel. An seinem freien Ende ist die Auslösestange und ein weiteres Bauteil befestigt, an dem die Segmentscheibe im gesicherten Zustand anliegt (Abbildung 15). Auf der Seite der Drehachse des Hebels befindet sich außerhalb der Grundplatten eine Trommel. Die Trommel dreht sich bei einer Bewegung des Zwischenelements mit. Auf die Trommel ist ein Draht aufgelegt und gespannt. Mit Hilfe des Drahts wird die Bewegung des Auslösehebels am achteren Heißhaken auf den vorderen Heißhaken übertragen. Dort befindet sich eine gleiche Trommel. Durch eine der achteren Trommel entgegengesetzte Drehrichtung wird auch hier das Zwischenelement nach oben

Abbildung 15: Auslöseeinheit (Blick nach achtern)

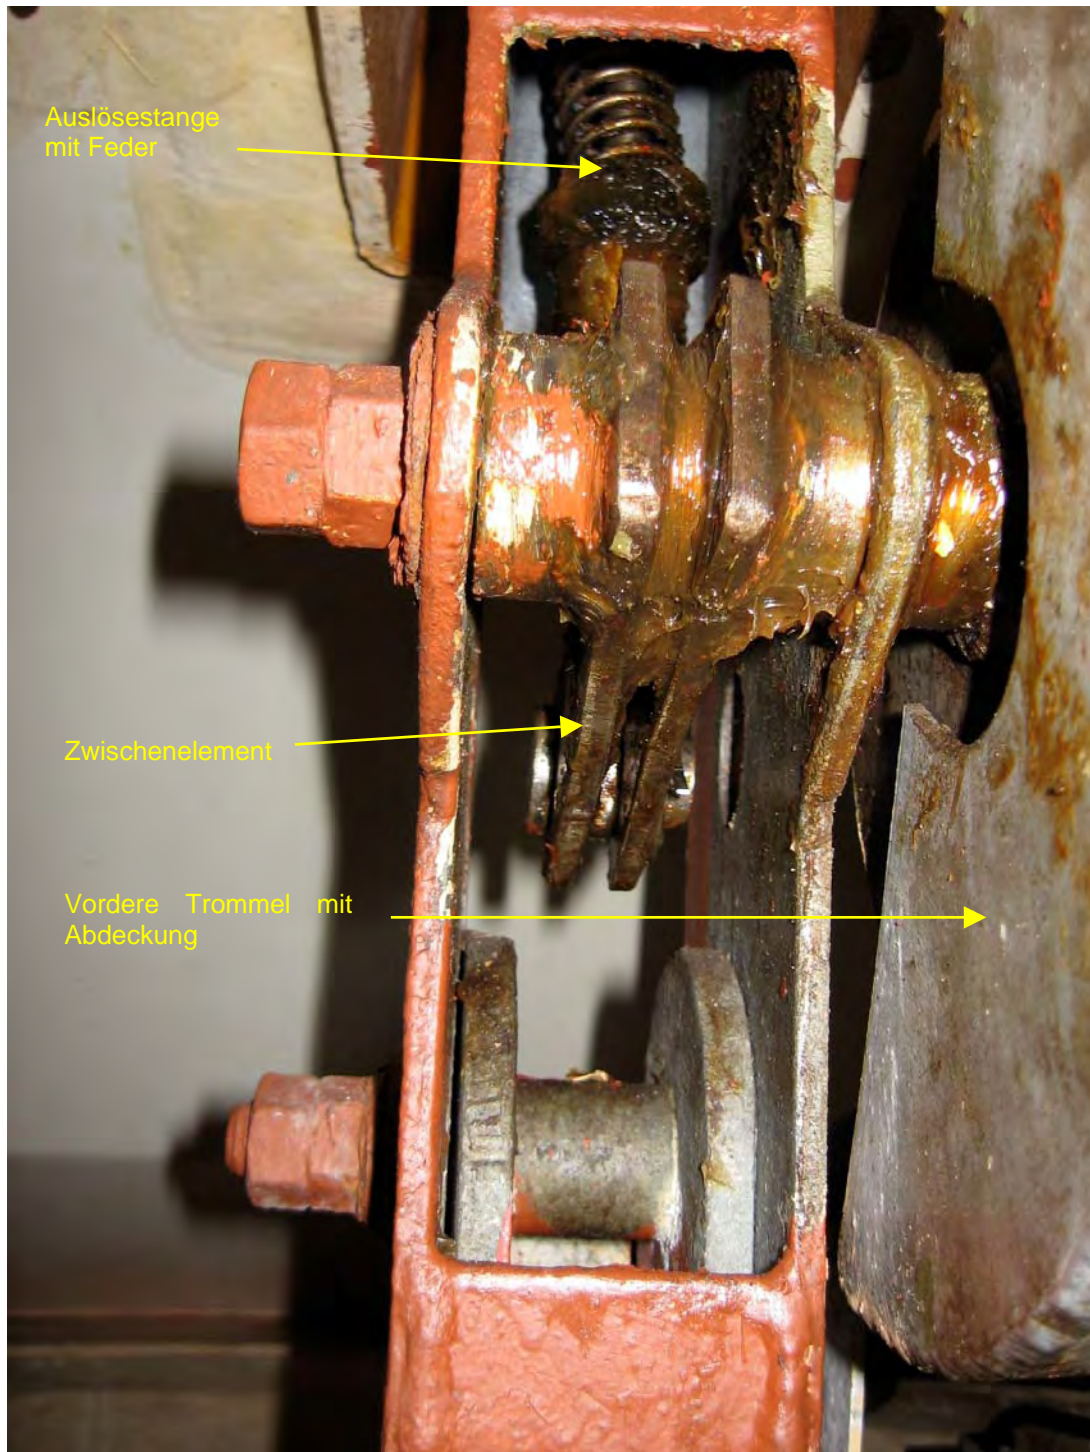
bewegt und so die Auslösestange nach oben gedrückt, um den Haken zu öffnen (Abbildung 16). Auch am vorderen Heißhaken wird dabei eine Feder gespannt. Am vorderen Heißhaken ist kein unabhängiges Auslösen möglich.

Abbildung 16: Vorderer Heißhaken (Blick nach vorn)
