**Untersuchungsbericht 564/06**

**Sehr schwerer Seeunfall**

**Untergang des Fischkutters HOHEWEG  
am 8. November 2006  
im Bereich Alte Weser, westliche Nordergründe**

**15. März 2008**

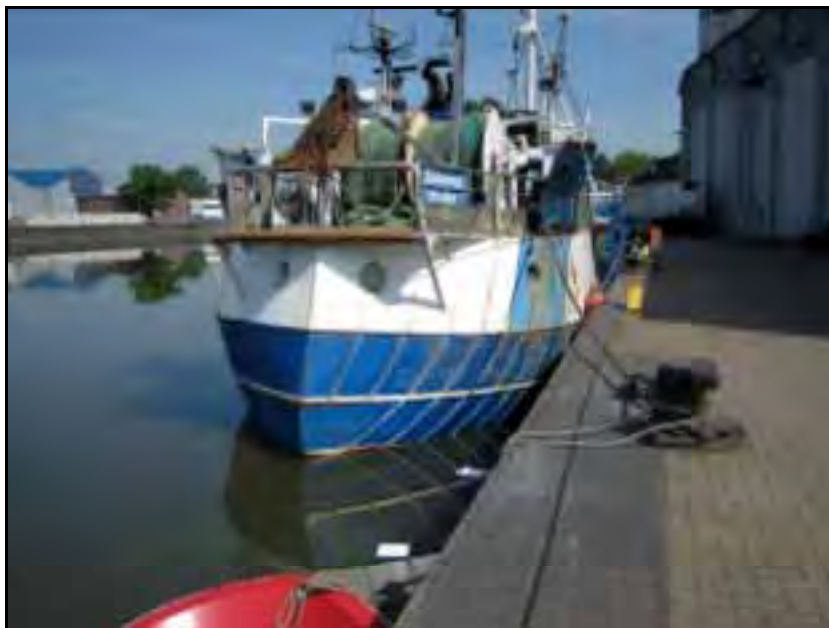
Abbildung 3: Ausrüstungszustand 9. Juni 2006

Der Fischkutter HOHEWEG wurde hierbei von einem Seitentrawler zu einem "Heckfänger"<sup>5</sup> umgerüstet. Grundsätzlich wird bei dieser veränderten Fangmethode mit drei Kurrleinen und zwei Netzen, statt mit nur zwei Kurrleinen und einem Netz, gefischt. Dazu wurde auf dem Poopdeck direkt hinter dem Ruderhaus eine Netzwinde mit zwei Trommeln, inklusive der Aussetzvorrichtung, Ketten und Rollen, installiert. Die Scherbretter wurden über Poopdeckhöhe an Bb.- und Stb.-Seite achtern an der Reling an neu installierten massiven Halterungen gestaut. Die alte Kurrleinenwinde mit 2 Drahttrommeln sowie Netztrommel stand in Längsschiffsrichtung auf dem Hauptdeck und wurde durch eine Winde in Querschiffsrichtung mit drei Trommeln, Hydraulikanlage und Fundamenten ersetzt. Durch die veränderte Fangmethode wurde es erforderlich, auf dem Backdeck zusätzliche Rollen und Umlenkungen auf Stahlfundamenten für das Fanggeschirr zu installieren. Hinten, in Höhe des Hauptdecks, wurde eine ca. 1980 angebaute, als Schleppwagen benutzte umlaufende schwere Stahlschiene entfernt sowie das auf dem Hauptdeck nach dem Krängungsversuch 1974 installierte Fischverarbeitungsmaterial und die Schlachmaschine abgebaut. Im Bereich der Fischluken, unter dem Wetterschutz auf Bb.-Seite, wurde eine neue Fischverarbeitungsanlage, bestehend aus Förderbändern, Waschtrommel, Wasserbehälter und Schlachttisch, installiert. Von Bord genommen wurden auch alle Holzbretter der Fischhocken. Um auslaufend zum Fang weniger Trockeneis mitnehmen zu müssen, wurden unter der Back ein Kühlaggregat sowie Kühlschlangen in der Fischluke Nr. 2 eingebaut.

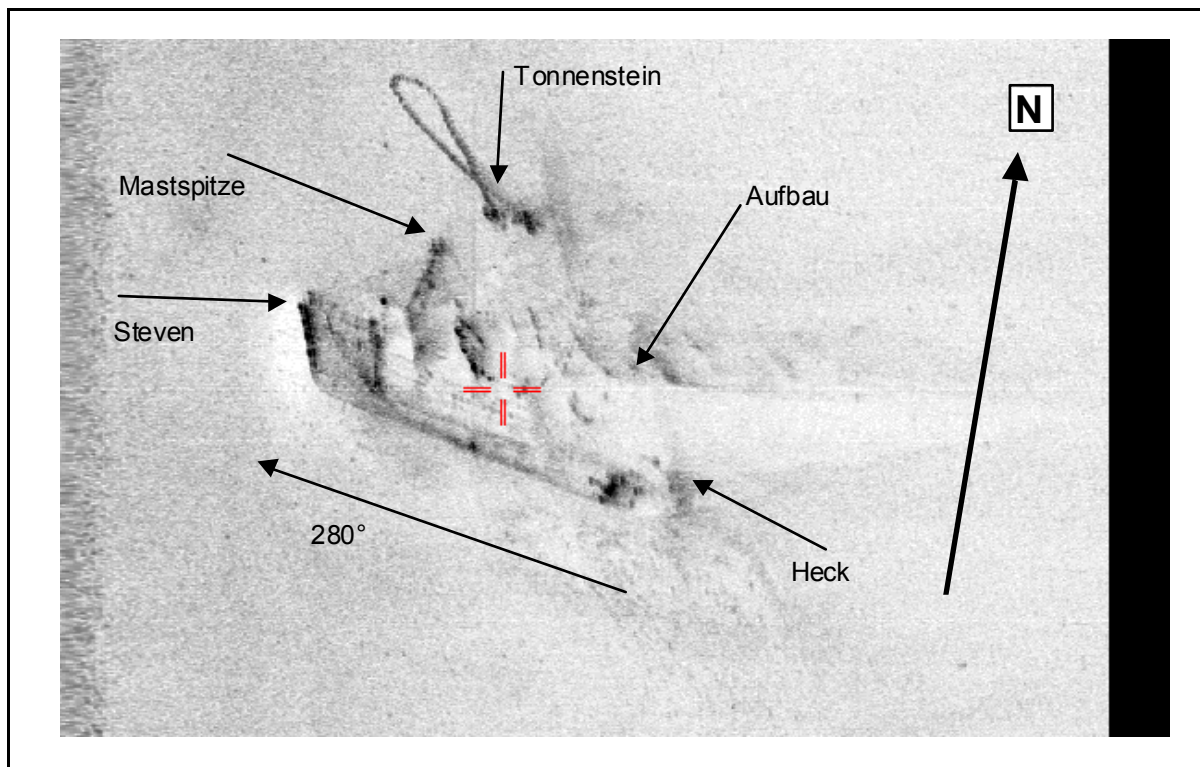
Abbildung 13: Side-Scan-Sonar Bild

Ebenfalls wetterbedingt, war ein Tauchereinsatz zur näheren Untersuchung des Wracks nicht sofort möglich. Der erste und zweite Tauchgang fand somit erst am 17. November 2006 bei Sichtweiten unter Wasser von 10 cm bis 50 cm statt. Das Schiff lag danach in ca. 7 m Wassertiefe mit dem Steven in 280° und dem Heck in 100° Richtung auf der Steuerbordseite. Am Rumpf, Aufbau und Ruderblatt konnten keinerlei Beschädigungen festgestellt werden. Das Ruder lag mit ca. 15° nach Steuerbord. Der Vormast war mit Verstagungen intakt. Das Scherbrett an Backbordseite achtern und der Anker auf Bb.-Seite vorne fehlten.

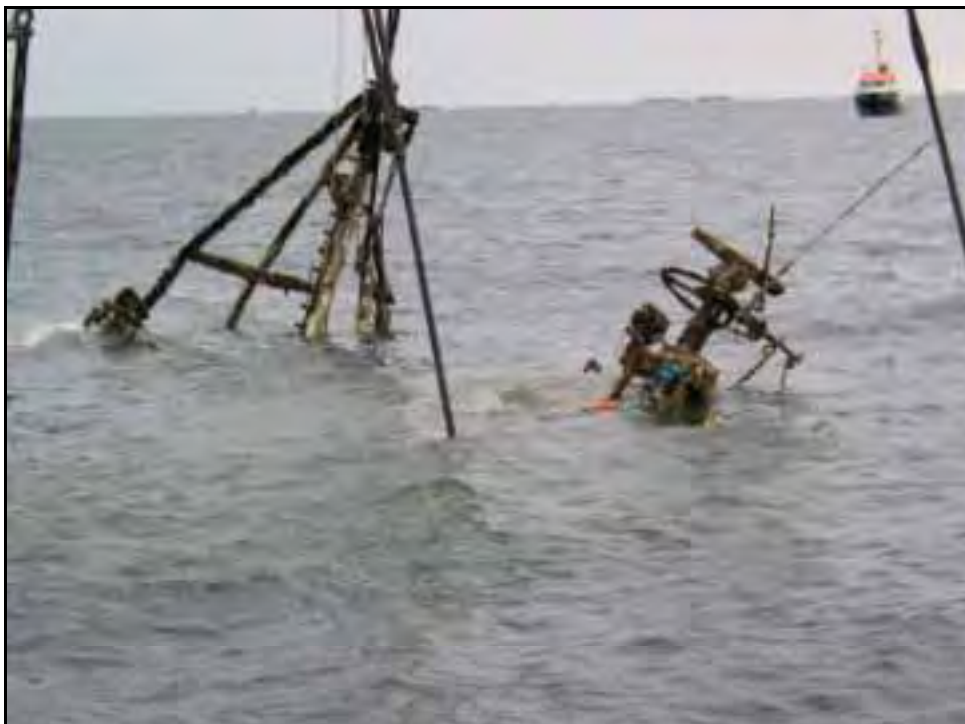
Abbildung 14: Wrack an der Oberfläche

An der Wasseroberfläche wurde das Schiff in die waagerechte Schwimmelage gedreht. Dabei brach der vordere Mast mit dem Ladebaum aus seinem Fundament. Eine erste Inaugenscheinnahme wurde durch einen WSP-Beamten wegen der Suche nach dem vermissten Kapitän und einen Untersuchungsführer der BSU an Bord durchgeführt.

Als Erstes war erkennbar, dass der Schiffsrumpf und die Aufbauten keine sichtbaren Beschädigungen aufwiesen, die vor oder bei dem Unfall entstanden sind. Die Beschädigungen an der Schanz und am Ruderhaus sowie am vorderen Scherbrettgalgen sind offensichtlich während des Untergangs, bei Berührung des Untergrundes und während der langen Liegezeit unter Wasser entstanden.

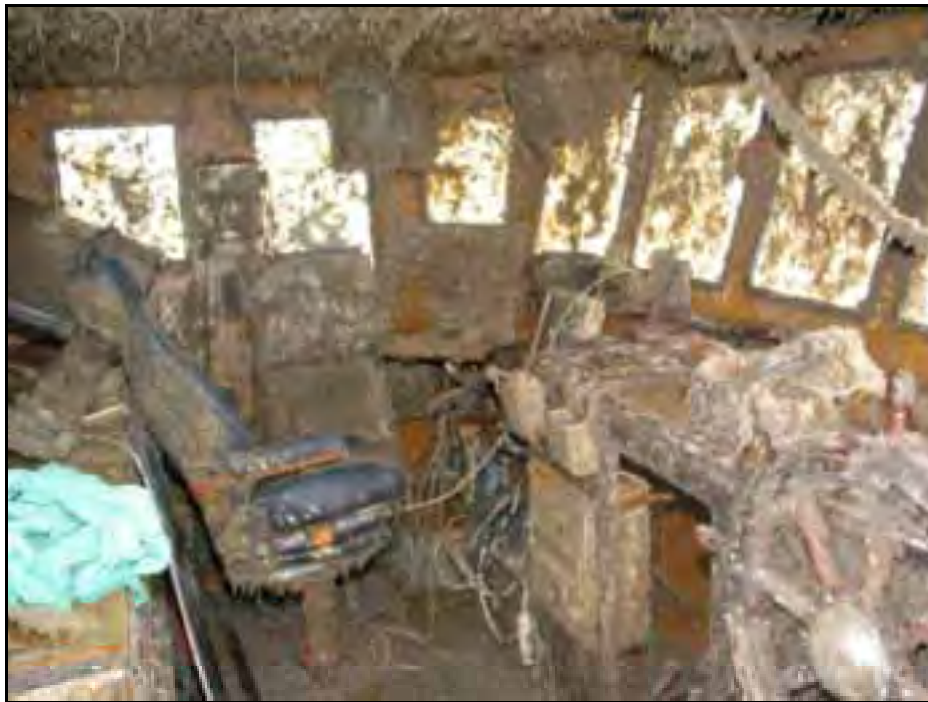
Abbildung 18: Brücke Bb.-Seite

Zwei GMDSS<sup>23</sup>-Not-Handfunkgeräte hingen unbenutzt an Stb.-Seite oberhalb des Niederganges, ohne dass die funktionstüchtigen Batterien aktiviert worden waren. Auf dem Peildeck wurde die Lagerung für das Schlauchboot und die Halterung der automatisch ausgelösten EPIRB gefunden. Der Radarmast mit den Radargeräten und Antennen war ohne Beschädigungen. An dem Mast hing Netzgarn und ein nicht zum Schiff zugehöriges Signallicht.

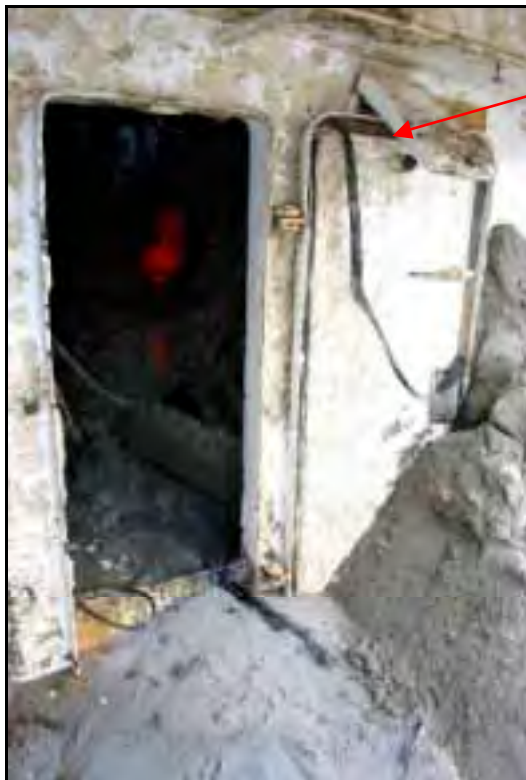
Abbildung 22: Tür zur Back

Der Deckel zum Kettenkasten war geöffnet und durch eine quer gespannte Kette dauerhaft in geöffneter Stellung blockiert. Im Kettenkasten befand sich noch die Ankerkette. Ein Teil der Kette hing im Kettenkastenfallrohr zur Back und war im Kettenkasten mit einer fest angebrachten Spannschraube angeschäkelt. Das Kettenfallrohr mit der Kette war mit Bauschaum gegen eindringendes Wasser abgedichtet. Oberhalb des Kettenfallrohres war keine Ankerkette mehr, und das Kettenfallrohr war mit einem fest um das Rohr gebundenen Gummihandschuh verschlossen.

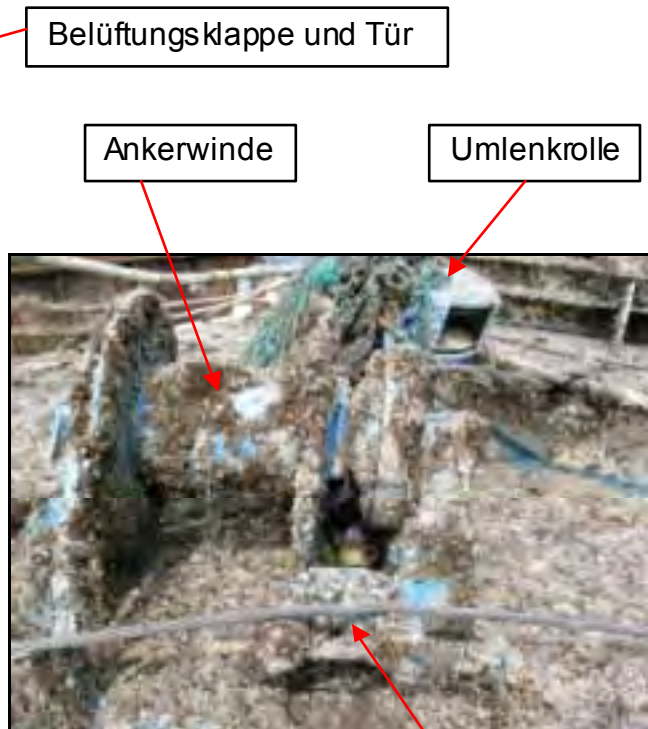
Auf der Back war die "Faulenzerankerwinde" mit geöffneter Bandbremse und geöffnetem Kettenstopper. Gebrauchsspuren, die darauf hindeuten, dass ein Anker vorhanden war, konnten im Klüsenfallrohr nicht eindeutig gesehen werden. Vor der Ankerwinde war eine zusätzliche Umlenkrolle angebracht, und an der Hinterkante der Back waren T-Träger mit drei großen Umlenkrollen für die Kurrleinen installiert. Der Anker mit Kettenvorlauf wurde nicht entdeckt und schon bei den ersten Taucheruntersuchungen nicht gefunden.

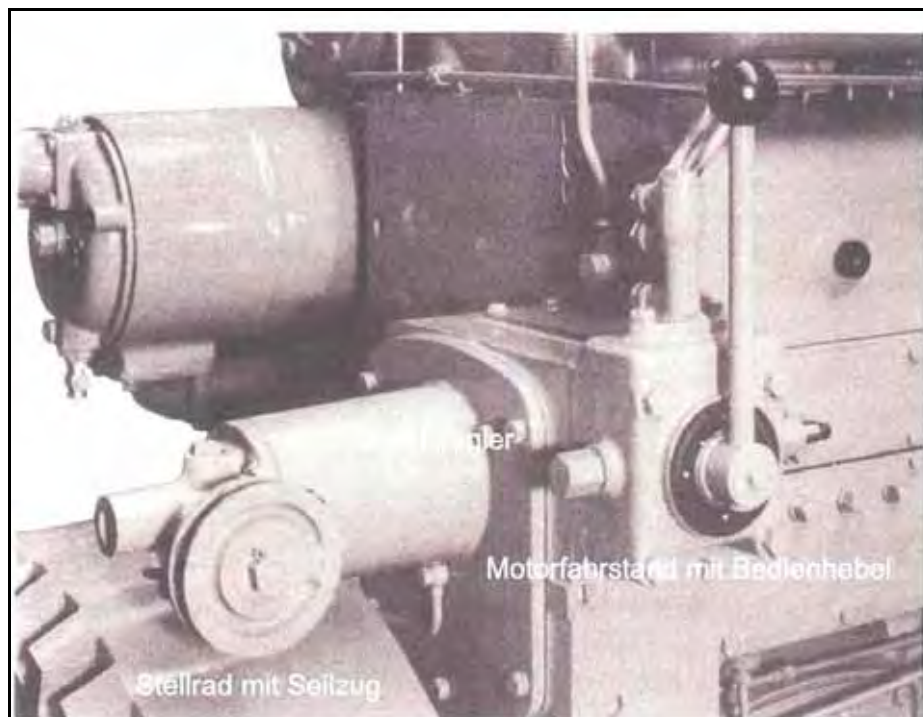
Abbildung 26: Motorfahrstand

Der Motor ist nur vom Maschinenraum aus zu starten. Abbildung 26 zeigt den serienmäßig am Motor angebauten Fahrstand mit Bedienhebel, der zum Anlassen und zur Inbetriebnahme des Motors dient.

Ferner ist auf der Brücke neben dem Fahrhebel eine Gewindespindel und Stellmutter angeordnet, die mit dem Seilzug zum Drehzahlregler verbunden ist. Diese Stelleinrichtung ist nicht serienmäßig und später nachgerüstet worden, um die Motordrehzahl auch im Leerlauf, d.h. bei ausgekuppelter Propellerwelle, verändern zu können, wenn z.B. der Motor nur die am Getriebe angekuppelte Ölpumpe für Deckswinden antreiben soll.

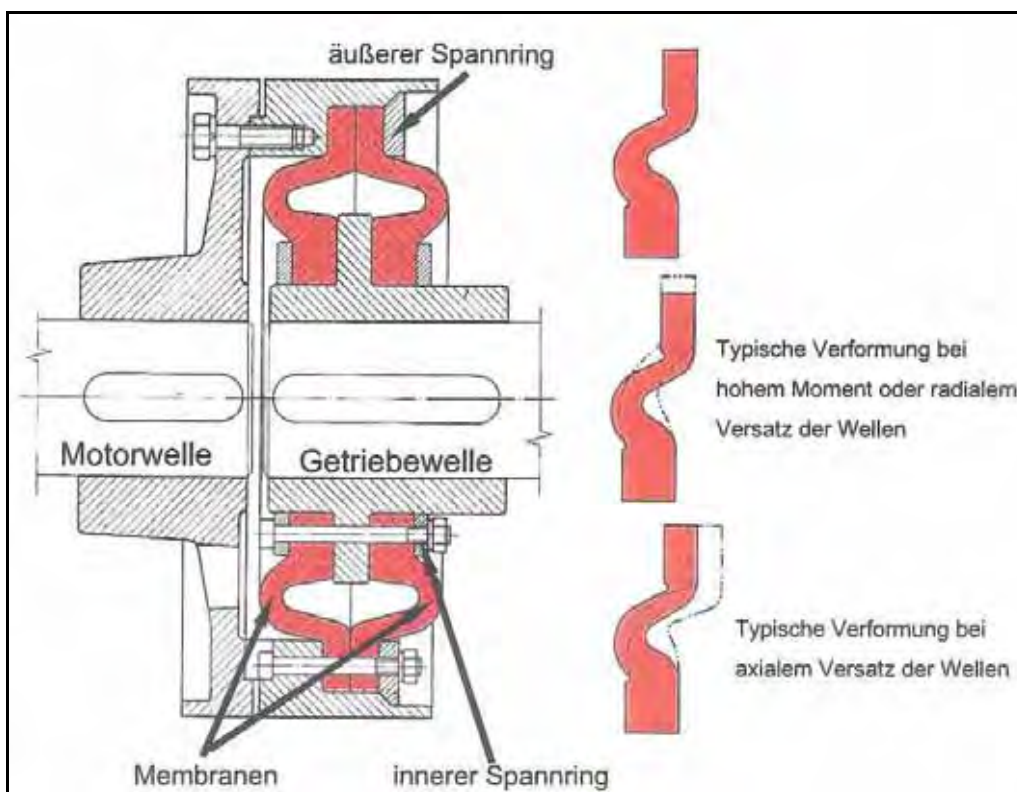
Abbildung 29: VULKAN EZ-Kupplung

Die Übertragung der Leistung erfolgt durch Zugkräfte innerhalb der Membranen, deshalb können nach längerer Betriebszeit typische bleibende Verformungen der Membranen auftreten. Dagegen führen stoßartige Überlastungen zur Bildung von Rissen in den Membranen, die auf der Oberfläche sichtbar sind.

Die Membran der elastischen Kupplung auf der Getriebeseite wies eine leicht wellige Oberfläche auf, die im nachfolgenden Bild dargestellt ist. Auf der Oberfläche der Membran wurden keine Risse festgestellt.

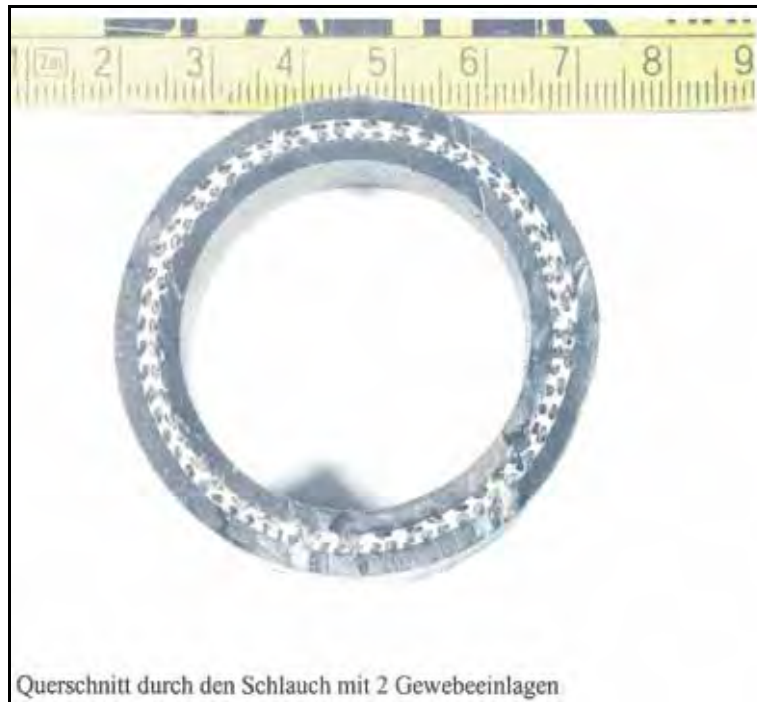
Abbildung 34: Schlauchquerschnitt

Bei dem eingeklemmten Schlauch handelte es sich um einen gewickelten Schlauch nach DIN 7715 mit einer Gummiseele, zweifacher Gewebeeinlage und einer Schlauchdecke aus Gummi. Der Schlauch hatte einen Außendurchmesser von 50 mm, eine Wandstärke von 6,3 mm und war ausgelegt für einen Betriebsdruck von 15 bar.

Gewickelte Schläuche dieser Art weisen nur befriedigende Knick- und Biegefestigkeit sowie Längendehnung auf, werden aber aufgrund des günstigen Preises vielfach in der Seeschifffahrt eingesetzt. Mit witterungs- und UV-beständiger Schlauchdecke sowie eingepresster Anschlussverschraubung und eingepresstem Mundstück versehen werden sie speziell als Deckwaschschläuche vertrieben.

Ab einer Zugkraft von ca. 6500 N setzte eine stark Rissbildung in der Schlauchdecke ein. Bei einer Zugkraft von 8382 N löste sich die Schlauchdecke im Bereich der Einspannvorrichtung vollständig von dem Gewebe ab, eine Steigerung der Zugkraft war nicht mehr möglich.

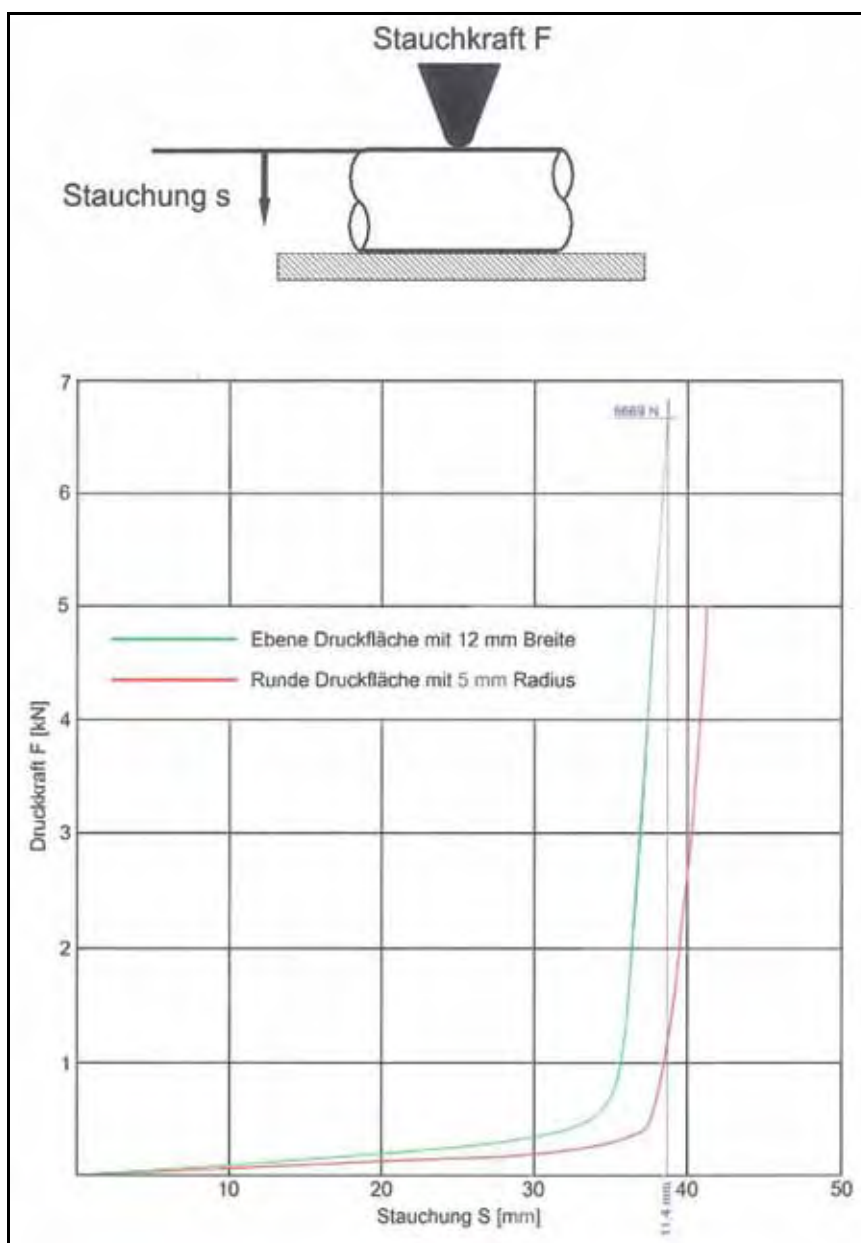
Abbildung 35: Stauchkraft und Stauchweg Diagramm

Die Messungen wurden an mehreren Stellen des Schlauchabschnittes mit zwei unterschiedlichen Keilflächen durchgeführt. Der Krümmungsradius der runden Keilfläche betrug 5 mm, die Breite der ebenen Keilfläche 12 mm.

Die Stauchkraft  $F$  und der Stauchweg  $s$  wurden kontinuierlich gemessen.

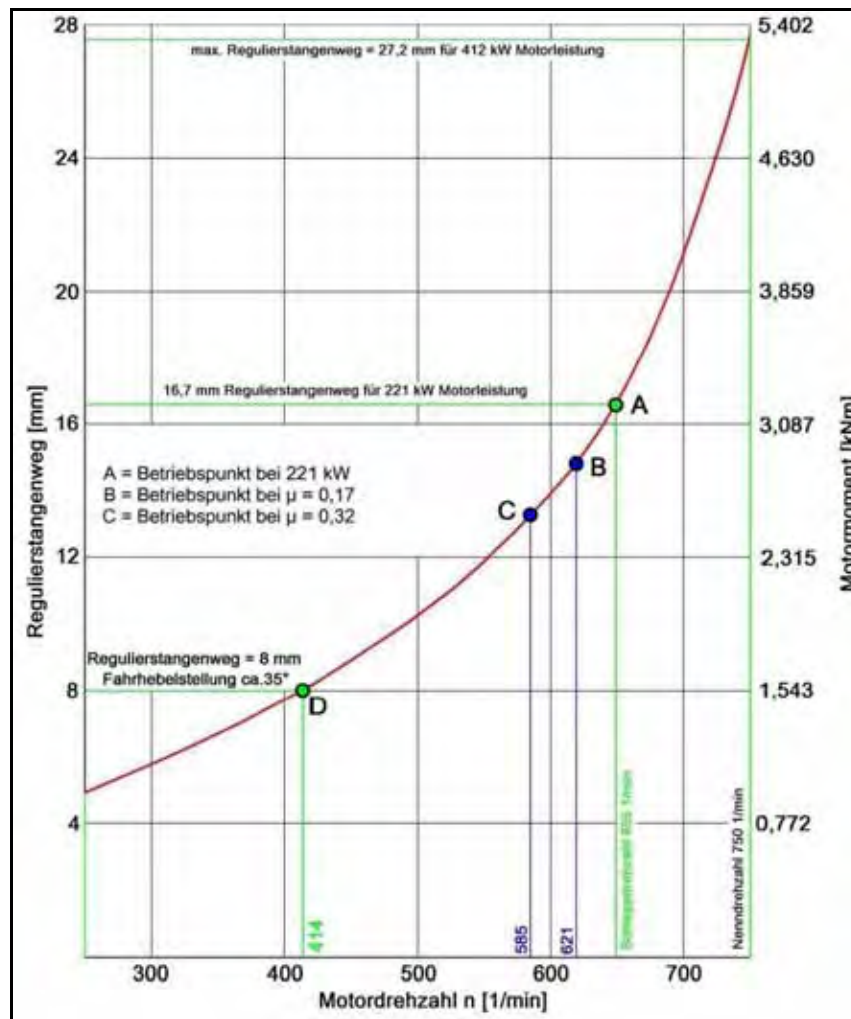
Abbildung 38: Betriebspunkte der Anlage

Durch die Reduktion der Füllung auf ca. 8 mm (Betriebspunkt „D“) verringert sich gegenüber dem Betriebspunkt „A“

- das vom Motor zur Verfügung gestellte Ausgangsmoment um 52 %,
- die gespeicherte Rotationsenergie um 60 % und
- die Umfangsgeschwindigkeit an der Propellerspitze um 38 %.

Der Schlauch wird wiederum von dem Propeller erfasst, jedoch wird die Reibungskraft am Propeller nun stärker von der Mischreibung als der Gleitreibung bestimmt. Einem höheren relativen Zusatzmoment steht nun eine geringere gespeicherte Rotationsenergie gegenüber. Entsprechend fällt der ebenfalls kurzfristige Drehzahleinbruch höher aus. Der Drehzahlregler erhöht unverzüglich die Füllung bis zum Anschlag von 16,7 mm, um den Drehzahlverlust auszugleichen, gleichzeitig fällt das Verbrennungsluftverhältnis stark ab. Durch den Drehzahleinbruch und den Reglereingriff bleibt die Füllung auch nach Wegfall des Zusatzmomentes oberhalb des Ausgangswertes und geht mit steigender Motordrehzahl verzögert in die Ausgangslage zurück. Das Luftverhältnis reicht aber

Während dieser Verzögerungsphase wird der Schlauch erneut von dem Propeller erfasst, und die Drehzahl bricht erneut ein. Wegen der geringeren Anfangsdrehzahl für diesen erneuten Drehzahleinbruch ist der wirksame Reibungskoeffizient höher und die noch zur Verfügung stehende Rotationsenergie kleiner. Entsprechend höher fällt dieser erneute Drehzahleinbruch aus mit der Folge, dass die gesamte Verzögerung weiter ansteigt und sich mit zunehmender Anzahl der Drehzahleinbrüche die jeweiligen „Anfangsdrehzahlen“ immer weiter von der Ausgangsdrehzahl entfernen. Durch den Reglereingriff wird der Motor praktisch mit der auf 16,7 mm blockierten Regulierstange betrieben, bis er wegen Luftmangel ausfällt. Während der Untersuchungen am Simulator wurde versucht, die Anzahl der Drehzahleinbrüche durch Variation der zeitlichen Abstände zu ermitteln. Bei einem Abstand von ca. 120 Sekunden zwischen den Einbrüchen wurde der Regler bereits nach drei Einbrüchen instabil, d.h. dass die oben beschriebene mathematische Stabilitätsgrenze überschritten war.

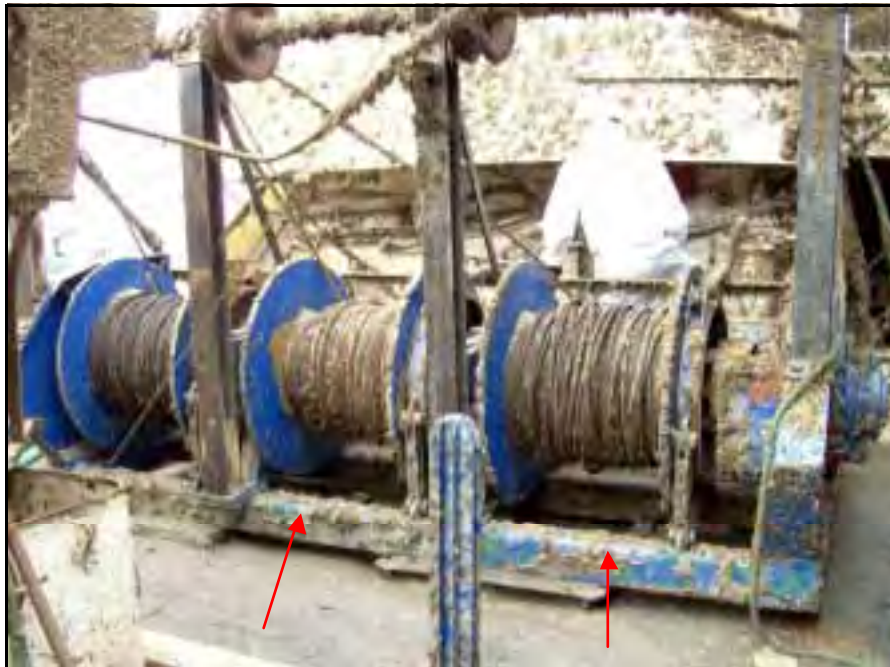
Abbildung 41: Kurrleinenwinde mit Fundament

Auf dem Hauptdeck ist zum Umbauzeitpunkt 2003/2004 die in Längsschiffsrichtung stehende kombinierte Netz- und Kurrleinenwinde von Bord genommen worden. Stattdessen wurde eine reine Kurrleinenwinde neu positioniert und montiert. Da keine Details über den ursprünglichen Zustand der kombinierten Winde vorlagen, wurde von einem gewichts- und schwerpunktsneutralen Umbau dieser Winde mit den aufgespulten Drähten ausgegangen.

Diese Winde ist im Zusammenhang mit diesem Umbau allerdings auf ein neues Fundament mit Lichtgitter erhöht wieder aufgebaut worden. Diese Massen des Fundamentes und die Schwerpunkte konnten ermittelt werden. Darüber hinaus ist eine Umlenkrolle mit Halterung oberhalb des Schonsteines für die Netzleine montiert worden. Zusätzliches Gesamtgewicht : 0,66 t.

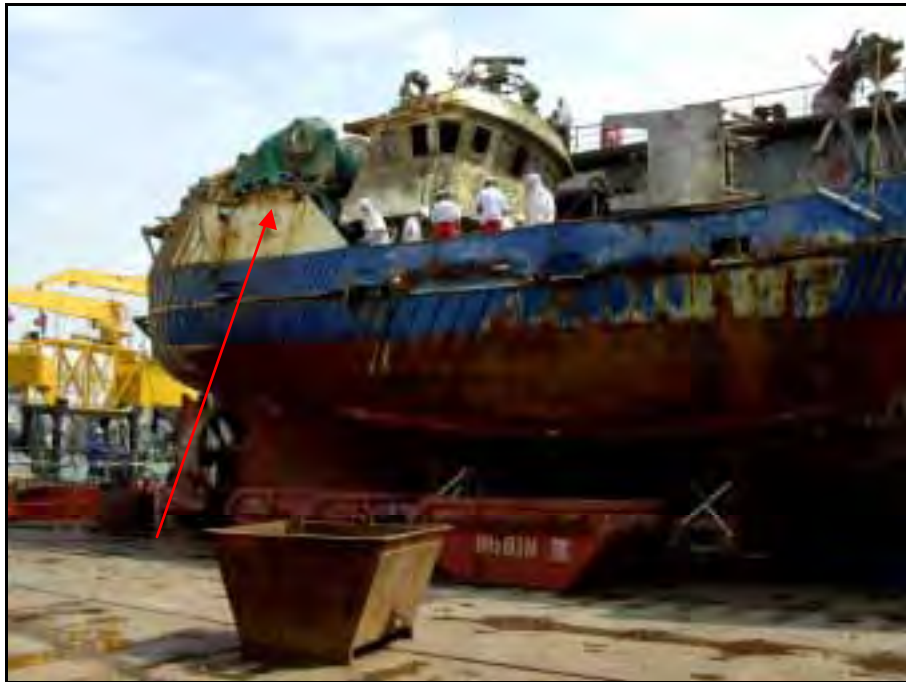
Abbildung 43: Netzwinde auf Poopdeck

Der größte Umbau ist auf dem Poopdeck 2003/2004 durch Aufbau einer neuen Netzwinde mit zwei Trommeln, komplett mit Fundamenten und seitlichen Halterungen für die Kurrleinenblöcke, ausgeführt worden. Zusätzlich wurden am Spiegel eine Aufschleppe und ein Spiegelschutz installiert. Die Massen und Schwerpunkte der Winde mit aufgespultem Netz und den seitlichen Blöcken und Kurrleinenführungen sowie den Fundamenten wurden vermessen. Das gesamte Gewicht betrug 9,40 t.

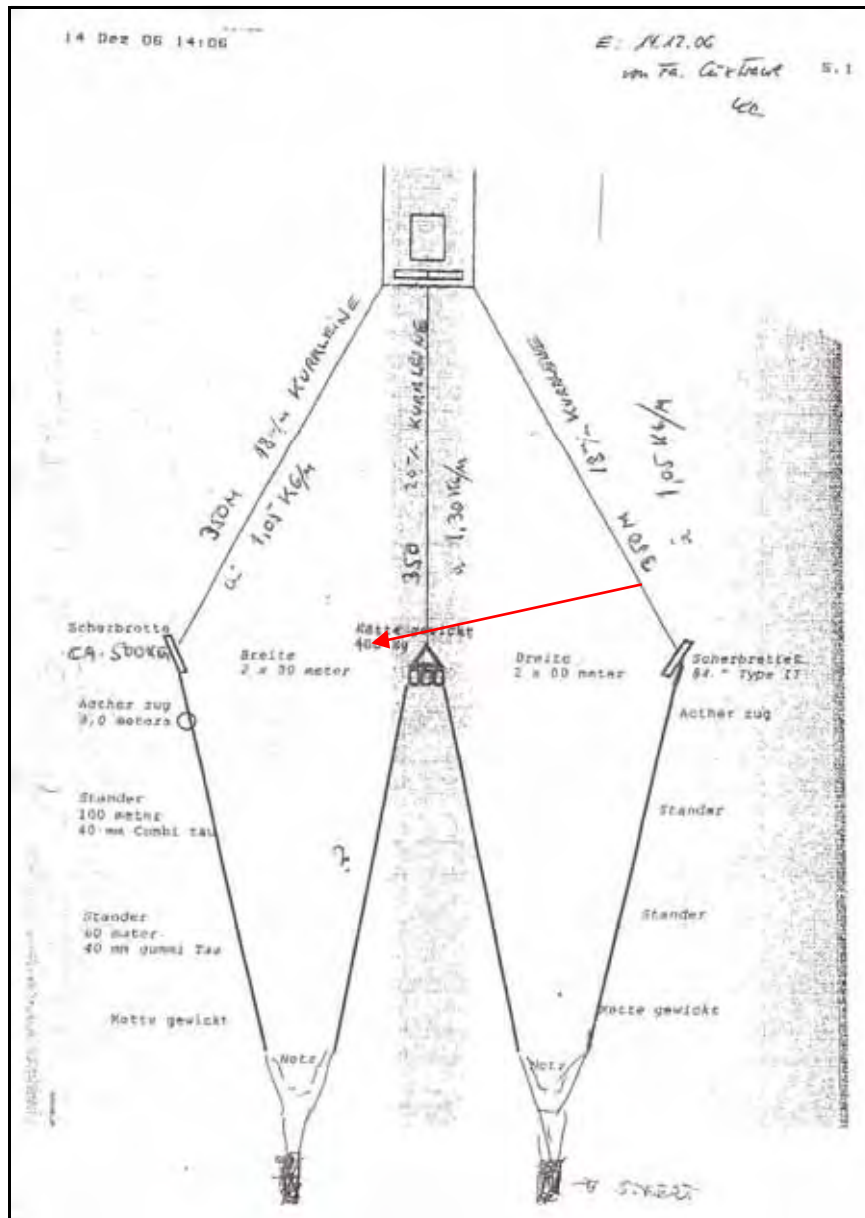
Abbildung 52: Netzanordnung mit Gewichten und Scherbrett

Durch die veränderte Fangmethode wurden die Scherbretter nicht mehr an den Galgen auf dem Hauptdeck gefahren, sondern hingen zum Unfallzeitpunkt an den Halterungen achtern auf dem Poopdeck. Die Scherbretter mit einem Gesamtgewicht von 1 t sind danach um ca. 2,15 m Schwerpunkthöhe nach oben angeordnet worden.

Um das Netz nach unten aufzuziehen, wurde zusätzlich ein Kettengewicht von 400 kg an der mittleren Kurrleine gefahren.

Das Kettengewicht und auch das Stb.-Scherbrett sind nicht geborgen worden. Die Gewichte wurden der nachfolgenden Skizze der Firma CUXTRAWL aus Cuxhaven entnommen. Diese Skizze zeigt auch die veränderte Fangmethode und die beiden erneuerten je 350 m langen, 18 mm dicken Bb.- und Stb.-Kurrleinen.

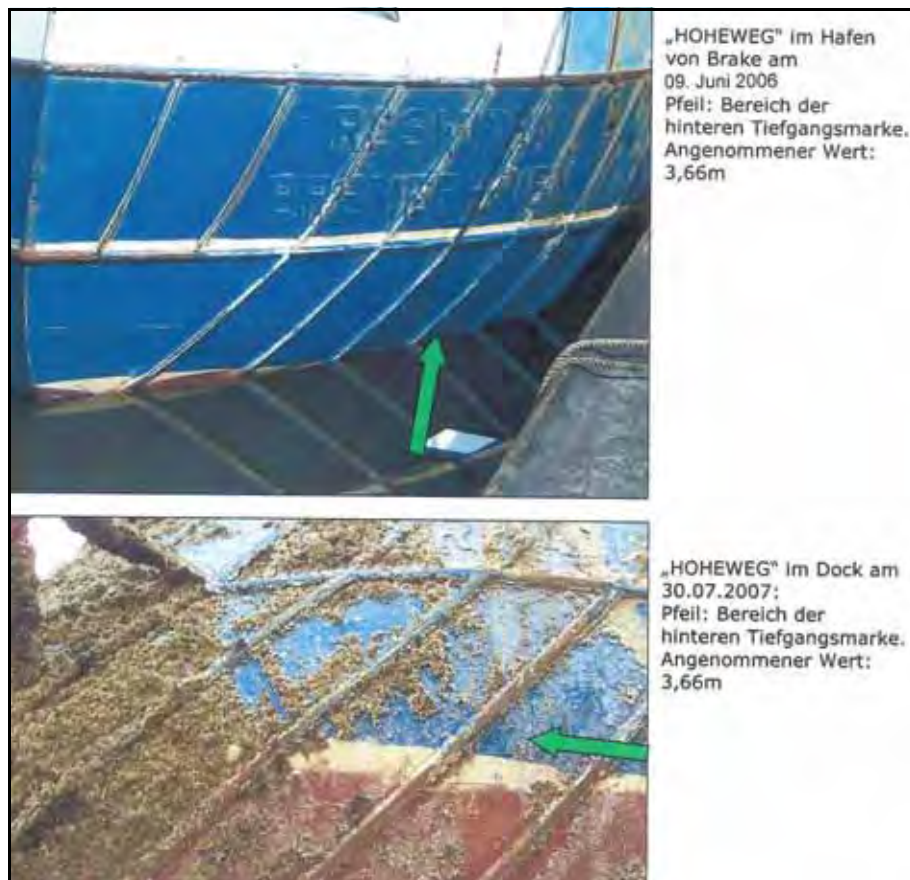
Abbildung 59: Tiefgangsmarke achtern

Der hintere Tiefgang ist anhand der Fotos und der Tiefgangsmarken im Dock nach der Bergung mit 3,66 m ermittelt worden. Eine genaue Bestimmung des vorderen Tiefganges war im Dock nicht möglich, so dass das Institut für Photogrammetrie und Geoinformation beauftragt wurde, auf der Basis der WSP-Fotos den vorderen Tiefgang zu berechnen. Der Tiefgang vorne von 2,37 m wurde vom Institut mittels einer Messung über Vergleichsberechnung und mittels Auswertung der gespiegelten Ahminge auf der Wasseroberfläche auf zwei verschiedenen Wegen ermittelt.

*Die Anbringung der Anker zum Zeitpunkt des Unfalls, war somit vermutlich mit der Anbringung der Anker zum Besichtigungszeitpunkt im Juli 2005 nicht identisch. Dies wird auch durch ein Foto des Schiffes an der Pier in Brake belegt (siehe Abbildung 59), das offensichtlich nach der letzten Besichtigung durch die See-BG aufgenommen wurde und das zeigt, dass der Anker inzwischen in der Klüse an der Bb.-Seite gefahren wurde. Am Wrack wurden keinerlei Spuren vom Anker gefunden, so dass es fraglich erscheint, ob der Anker überhaupt an Bord war.*

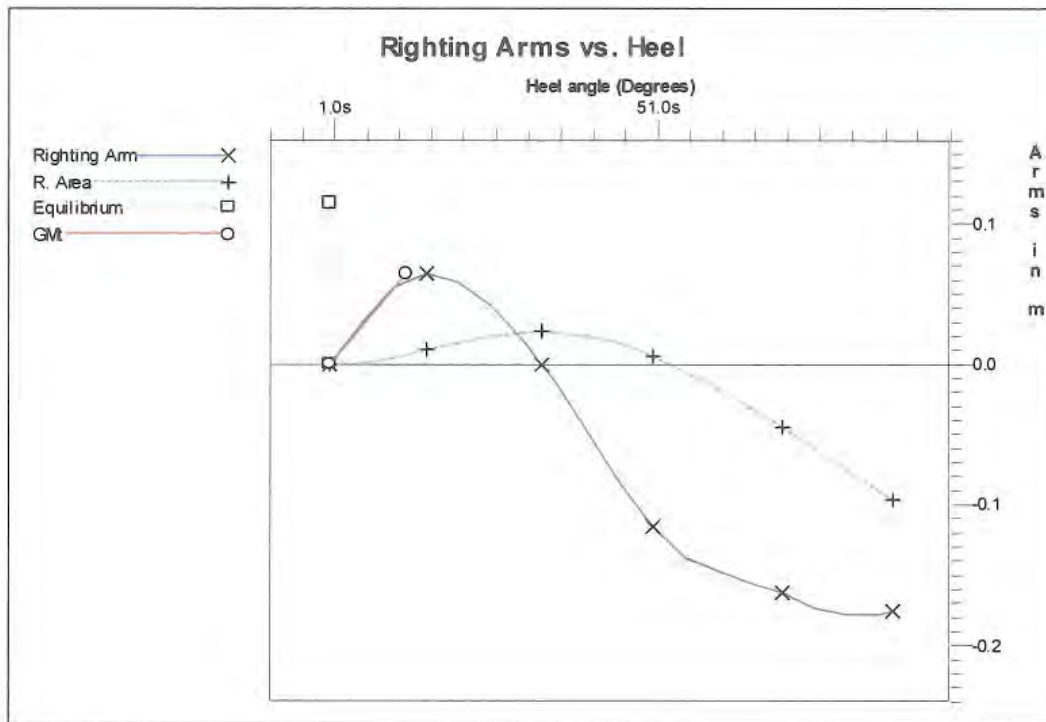
Limit	Min/Max	Actual	Margin	Pass
(1) Area from 0.00 deg to 30.00	>0.0550 m-R	0.025	<u>0.030</u>	No
(2) Area from 0.00 deg to 40.00	>0.0900 m-R	0.023	<u>0.067</u>	No
(3) Area from 30.00 deg to 40.00	>0.0300 m-R	-0.002	<u>0.032</u>	No
(4) Righting Arm at 30.00 deg or MaxRA	>0.200 m	0.021	<u>0.179</u>	No
(5) Angle from 0.00 deg to RAzero	>60.00 deg	33.38	<u>26.62</u>	No
(6) GM Upright	>0.350 m	0.321	<u>0.029</u>	No

**Keines** der oben geforderten Stabilitätskriterien und Mindestwerte wird vom FK HOHEWEG zum Zeitpunkt des Unfalls eingehalten. Besonders auffällig ist der sehr geringe Stabilitätsumfang von nur **33,4°** (Vorschrift sind 60° Umfang).

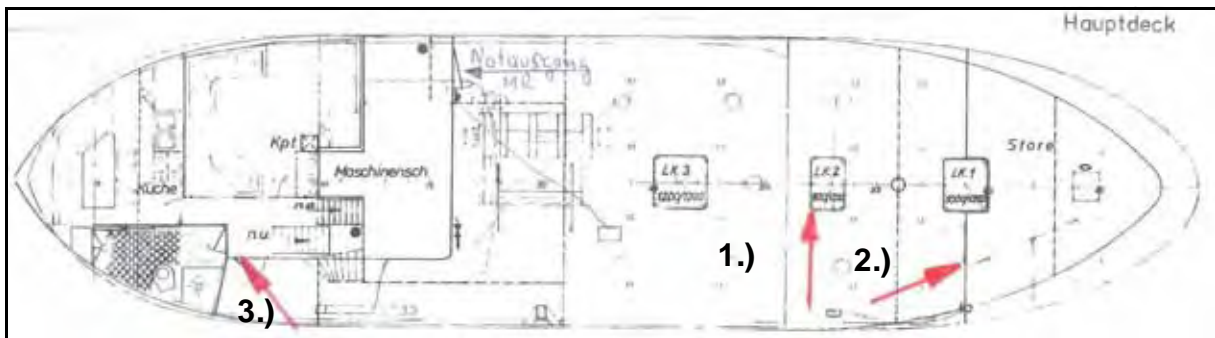
Abbildung 61: Flutungspunkte

Für den Unfallzeitpunkt wurden die Krängungswinkel ermittelt, bei denen Öffnungen im Schiffskörper, den Aufbauten oder Deckshäusern, die nicht wetterdicht verschlossen werden konnten oder verschlossen waren, eintauchten.

Da davon auszugehen ist, dass der FK HOHEWEG über die Stb.-Seite gekentert ist und die einzige Öffnung an Bb.-Seite, der Notausgang aus dem Maschinenraum, nach Vorschrift auf See geschlossen war, bezieht sich diese Berechnung nur auf die Öffnungen auf Stb.-Seite.

Bei der Ermittlung der Schwimmlagen ergaben sich die folgenden Flutungspunkte:

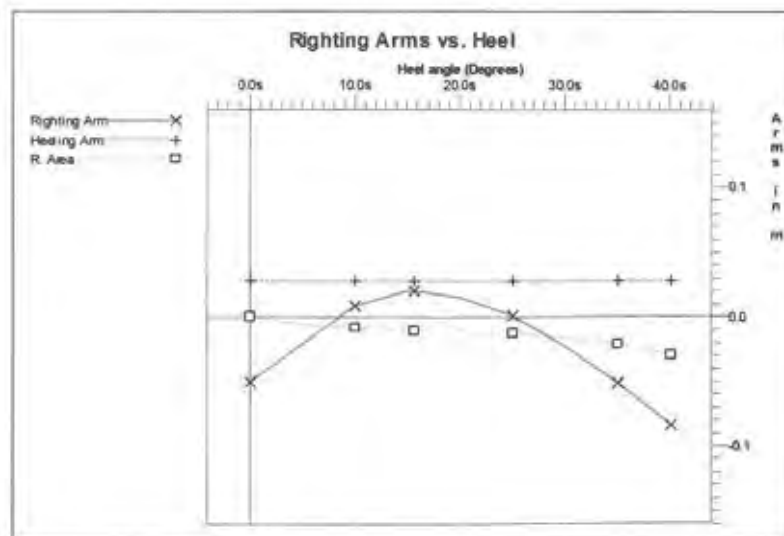
Kommt zu der Belastung von 10 Bft Wind und dem Verrutschen der 3 t Eisladung noch ein Moment aus dem Verrutschen der 2,24 t schweren Fischverarbeitungsanlage mit einem seitlichen Verschiebeweg von 1,5 m nach Stb.-Seite hinzu, so hat das Schiff keine positiven Hebelarme und kentert nach Steuerbord.

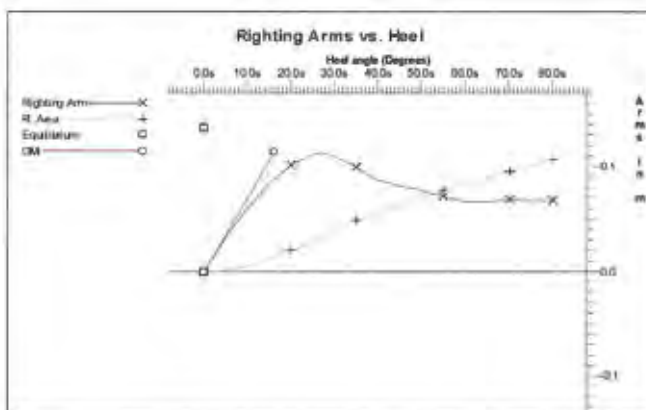
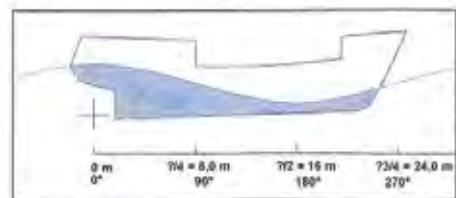
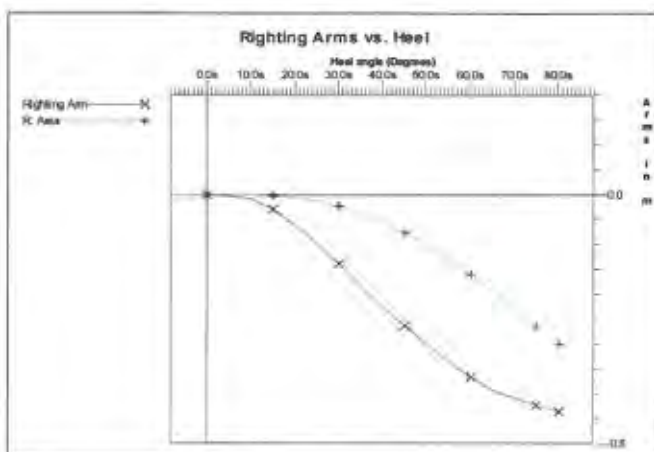
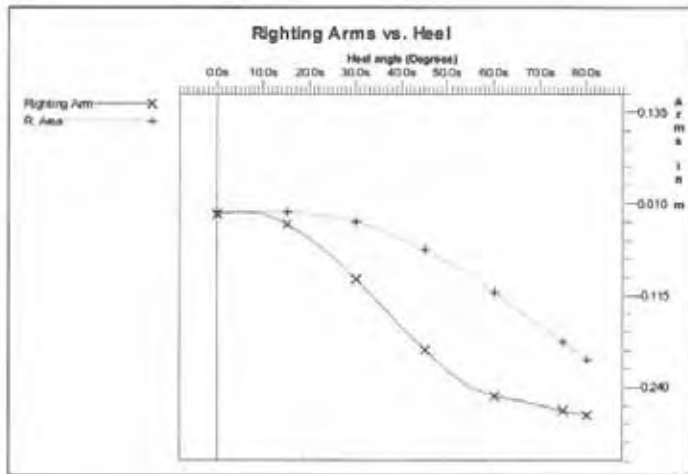
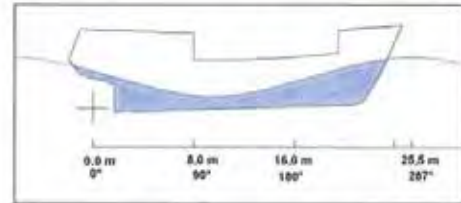
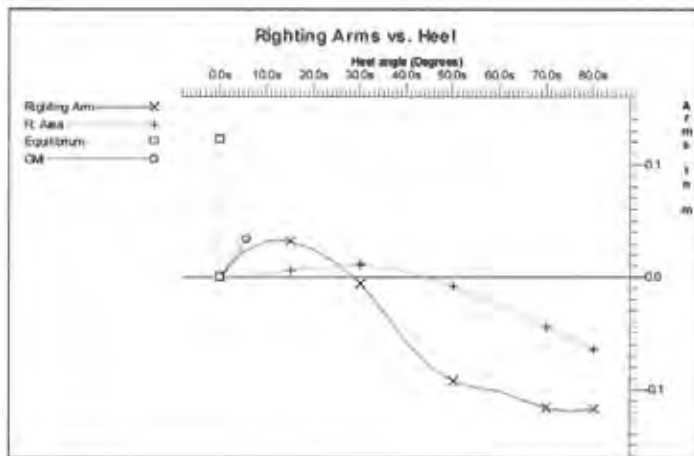
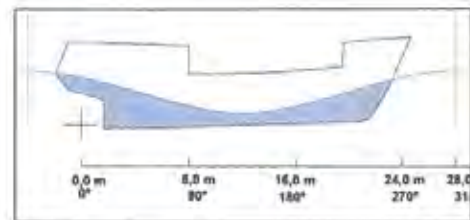
Bei dieser ersten Möglichkeit wird untersucht, ob das Schiff über Stb.-Seite bei Vorausfahrt von 180° zur vorherrschenden Wellenrichtung kentert. D.h., die Wellen kommen genau von hinten, und der Schiffsrumpf balanciert auf einer Welle, verliert die notwendige Wasserlinienfläche und kentert. Hierzu werden Berechnungen der statischen Gleichgewichtssituation unter achterlich anrollenden Wellen durchgeführt. Es wird die Position des Wellenkammes, bezogen auf das hintere Lot, ermittelt, ab dem das Schiff keinen aufrichtenden Hebelarm mehr hat.

Auf den obigen Abbildungen ist erkennbar, dass das Schiff instabil ohne positiven Hebelarm ist, wenn sich der Wellenkamm einer 32 m langen und 3 m hohen Welle im Schiffsbereich zwischen **20,0 m** und **25,5 m** vom hinteren Lot befindet.

Es wurde dann noch eine Vergleichsrechnung bei unverändertem Ladefall und unverändertem Längenschwerpunkt, nur mit Variation des Höhenschwerpunktes, durchgeführt. Bei einem Höhenschwerpunkt vom Leerschiff von **3,15 m** anstatt 3,44 m hat das Schiff über dem gesamten Wellenbereich einer achterlich anlaufenden Welle positive aufrichtende Hebelarme. Mit dem alten Leerschiffschwerpunkt von 3,08 m, vor dem Umbau 2003/2004, wäre das Fahrzeug in dieser achterlichen Welle nicht gekentert.

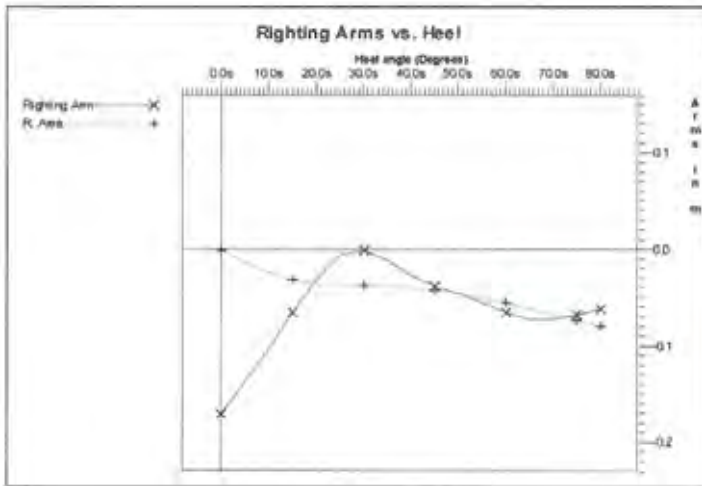
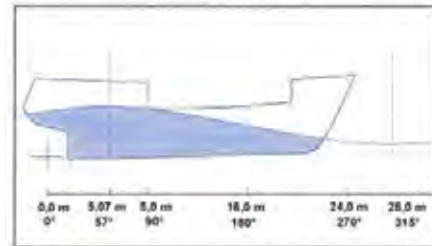
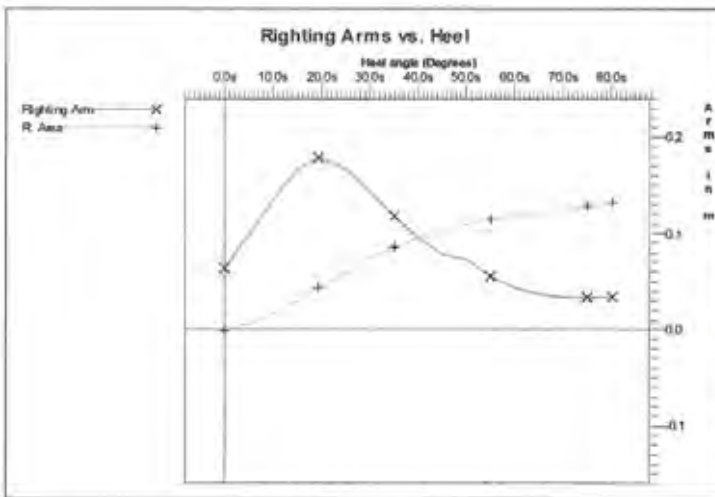
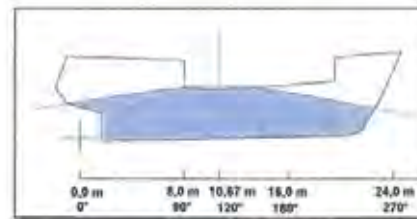
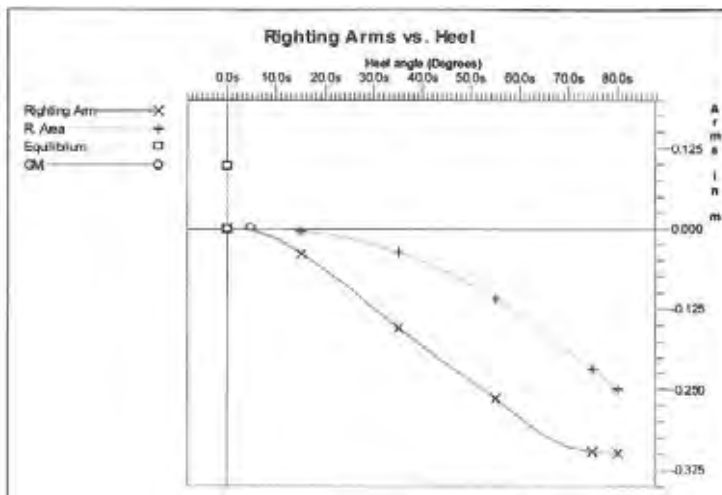
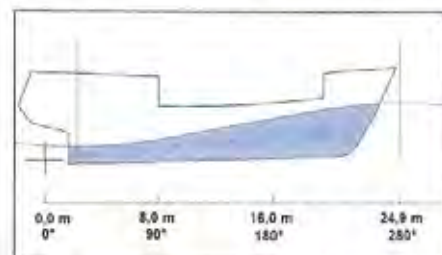
Bei der zweiten Möglichkeit kommen die Wellen schräg von achtern aus 45° zur Mittschiffslinie, bei Vorausfahrt. Die Berechnungsweise ist analog zur Berechnung der Wellenrichtung aus 180°.

Das Schiff ist dann stabil mit aufrichtenden Hebelarmen, wenn sich der Wellenkamm einer von 45° achterlich von Bb.-Seite anlaufenden Welle im Schiffsbereich zwischen **5,07 m** und **24,9 m** vom hinteren Lot befindet. Eine Vergleichsrechnung mit unverändertem Ladefall und Variation des Höhenschwerpunktes ergab, dass bei einem Leerschiffsgewicht von **3,05 m** anstatt

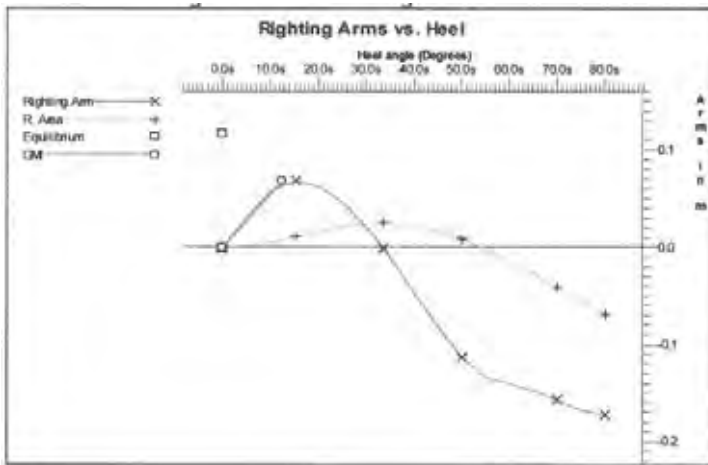
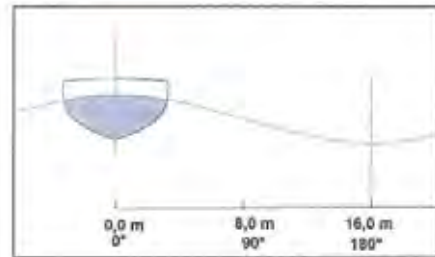
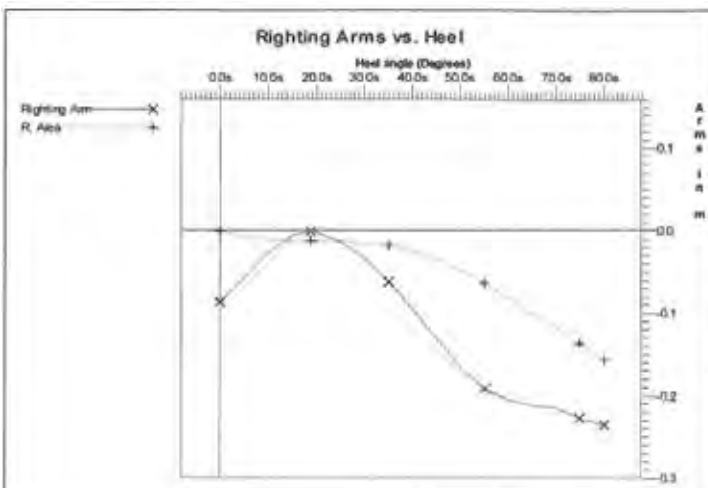
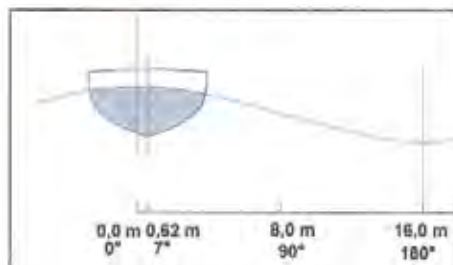
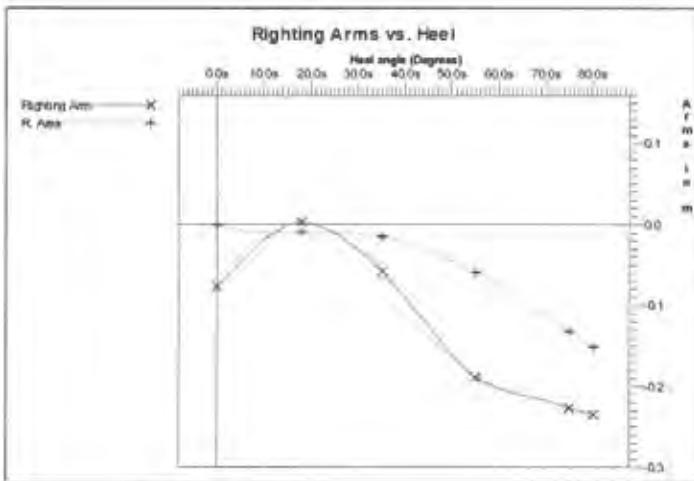
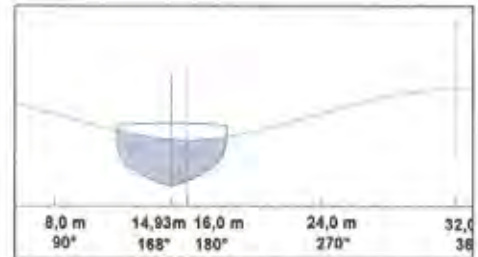
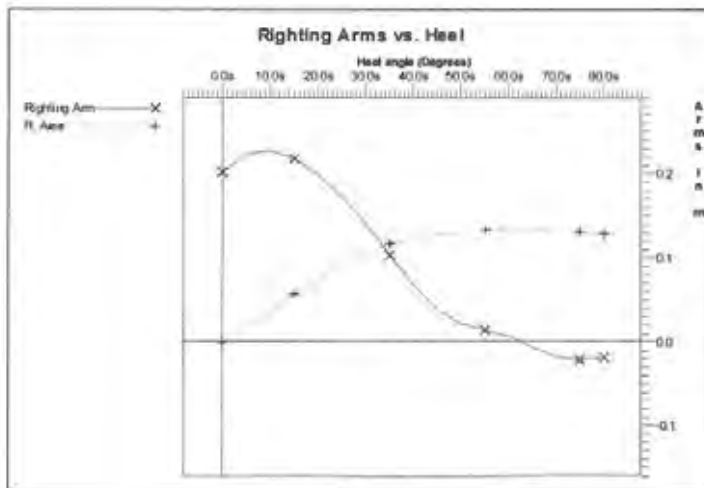
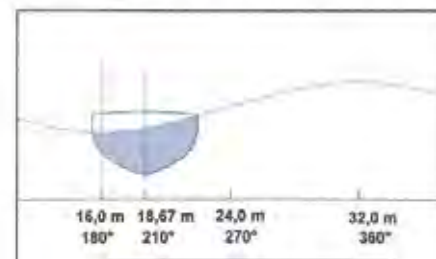
Bei der dritten Möglichkeit kentert das Schiff über Stb.-Bug bei Vorausfahrt von 90° zur vorherrschenden Wellenrichtung. Im Rahmen der Berechnung wird die Stabilität bei einer Welle genau quer von der Seite untersucht. Das Schiff wird von einer hohen Welle seitlich getroffen, so dass eine Rollbewegung entsteht, die zu starkem Überholen und anschließendem Kentern führt.

Das Schiff ist dann instabil ohne aufrichtenden Hebelarm, wenn sich der Wellenkamm einer 32 m langen und 3 m hohen, unter 90° anlaufenden Welle im Abstand zwischen **0,62 m** und **14,93 m** auf der Bb.-Seite von der Mittschiffslinie befindet. Das Ergebnis ist plausibel, da das Schiff nach Stb.-Seite wegkippen will und dort durch die Asymmetrie der Poop nicht genug Auftrieb vorhanden ist. Wenn sich das Schiff in dem aufsteigenden Wellenbereich befindet, wirkt der asymmetrische Aufbau an Bb.-Seite stabilisierend.

Bei einer Vergleichsrechnung wurde ermittelt, dass ab einem Leerschiff-Höhenschwerpunkt von **2,80 m** bei unverändertem Ladefall und Längenschwerpunkt über dem gesamten Wellenbereich einer quer anlaufenden Welle aufrichtende Hebelarme vorhanden sind.

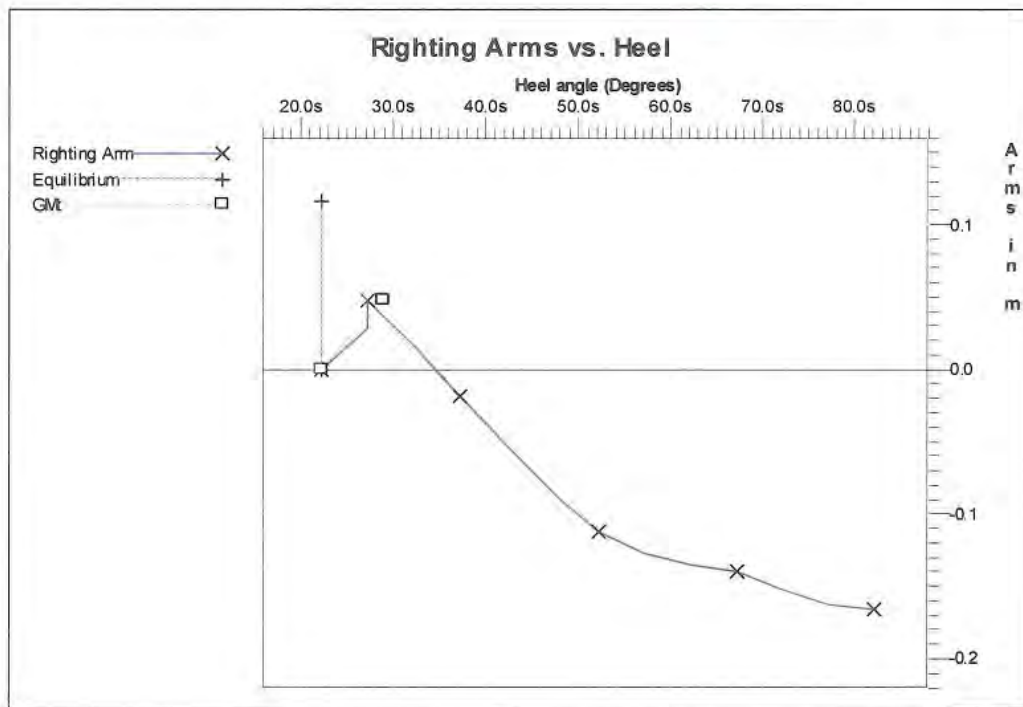
Abbildung 62: Hebelarmkurve mit 16,5 cm Wasser an Deck

Es wurden die Fälle 2 cm (1,52 t), 16,5 cm (12,57 t) und 23,5 cm (17,91 t) Wasser an Deck untersucht.
