**Untersuchungsbericht 564/06**

**Sehr schwerer Seeunfall**

**Untergang des Fischkutters HOHEWEG  
am 8. November 2006  
im Bereich Alte Weser, westliche Nordergründe**

**15. März 2008**

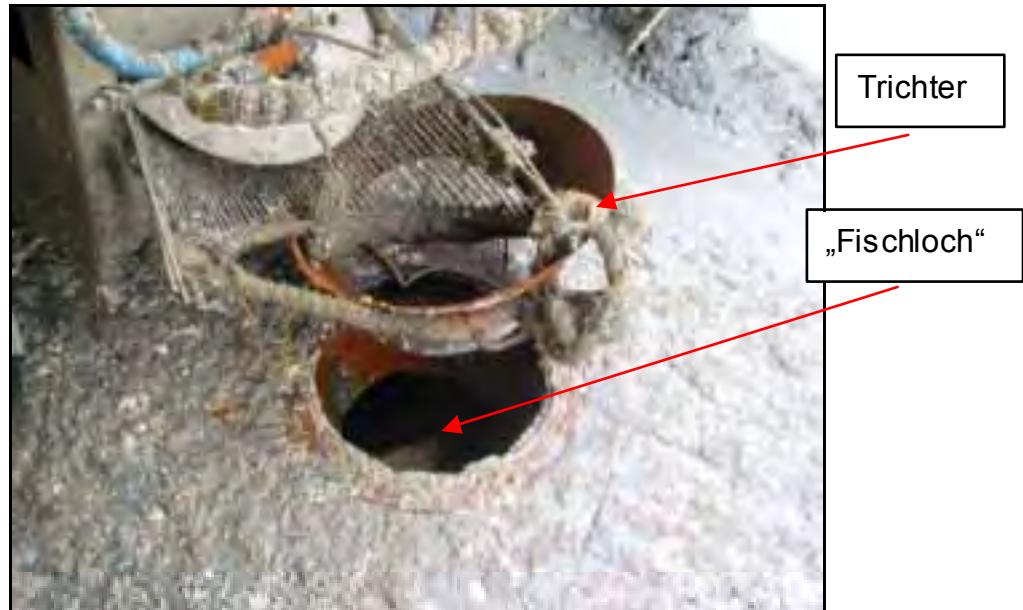
Abbildung 63: Fischloch Bb.-Seite

Durch die vorgefundene Situation an Bord muss davon ausgegangen werden, dass zum Unfallzeitpunkt nicht alle Öffnungen ordnungsgemäß seefest verschlossen waren. Es war an Bord technisch möglich, alle Türen und Luken mit Vorreibem und Korbmuttern und Gummidichtungen entsprechend zu sichern. Lediglich das sich auf Bb.-Seite zwischen Fischluken I und II befindliche, "Fischloch" war technisch nicht seefest zu verschließen.

Über dem "Fischloch" befand sich, lose aufliegend und nur mit Dichtmasse abgedichtet, ein angeschrägter Trichter mit einem Durchmesser von 0,38 m. Die niedrigste Höhe über Deck betrug 0,13 m und die höchste Höhe 0,44 m. Durch diese nicht verschließbare Öffnung könnte möglicherweise schon vorher auf der Weser Wasser unbemerkt in den Laderaum gelangt sein, das zu einer negativen Beeinflussung der Stabilität (freie Oberflächen) geführt hat. Bei der Überprüfung der Stabilität ist dieser Fall nicht extra berechnet worden.
