Untersuchungsbericht 01/08

Schwerer Seeunfall

**Strandung der LT CORTESIA am
2. Januar 2008 auf der Varne Bank im
Englischen Kanal**

1. April 2009

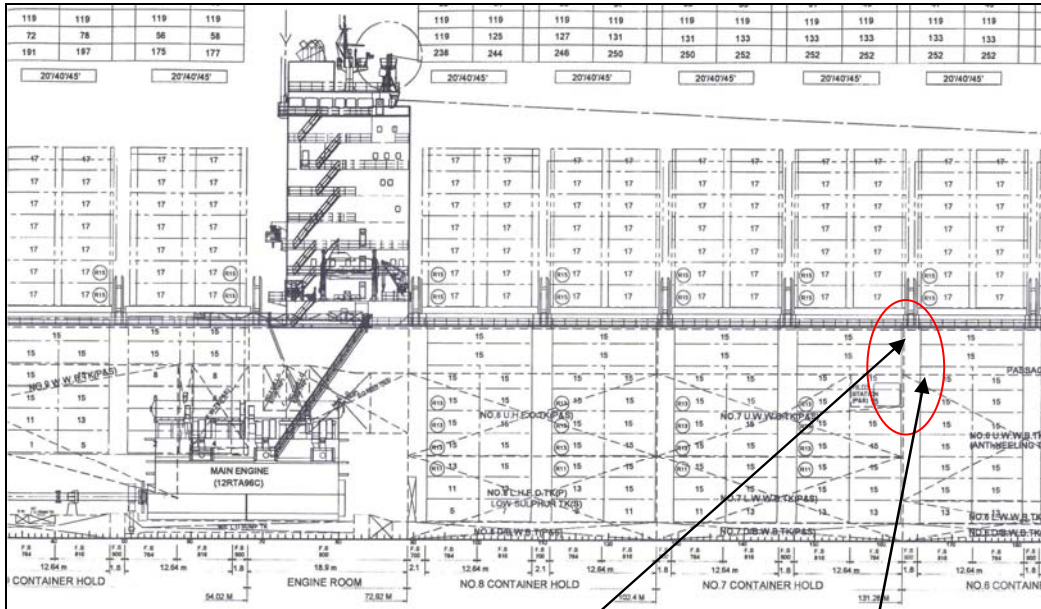
Abbildung 4: Generalplanauszug

Bei dem Aufgrundlaufen sind keine Tanks oder der Schiffsboden beschädigt worden. Die einzigen erkennbaren Beschädigungen in Form von Beulungen waren bei Spant 163 an Steifen und Rahmenspanten erkennbar.

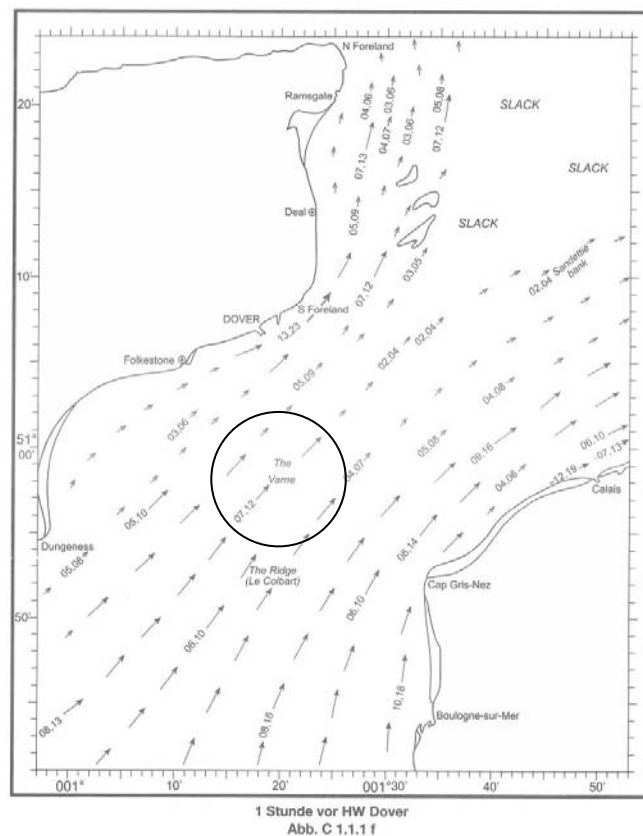
Abbildung 6: Strömungsbild

Am Unfalltag herrschte Nippzeit, der Unfallzeitpunkt lag ca.1 Stunde vor Hochwasser Dover . Nach dem BSH Kanal-Handbuch Nr. 20171 war demnach an der Varne Bank ein nordöstlicher Strom mit 0,75 bis 1,2 kn zu erwarten.

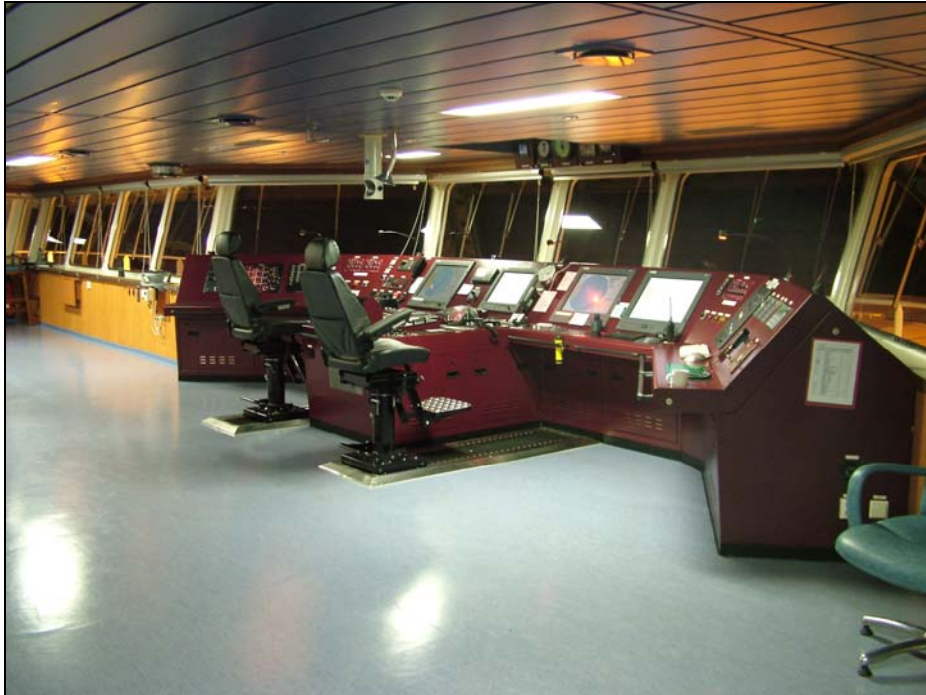
Abbildung 10: Anordnung der Brückenkonsolen auf LT CORTESIA

- Mittig auf Höhe der Mittelkonsole befindet sich ein Conningdisplay, das permanent die Navigationsdaten eines verbundenen Chart- oder Multipilot anzeigt aber keine weitere Funktionalität aufweist.
- Davon rechts, am Arbeitsplatz des Wachoffiziers, ist zur Mitte hin zunächst ein Chartradar installiert. Obwohl diese Anlage primär wie ein Radar arbeitet, kann ein VMS-Layer zusätzlich angezeigt werden. Jedoch sind die hydrographischen Datensätze nicht auf dem Chartradar selbst, sondern auf dem verbundenen Chartpilot gespeichert, so dass das Radar die Kartendaten von diesem „Chartserver“ extern einlesen muss.

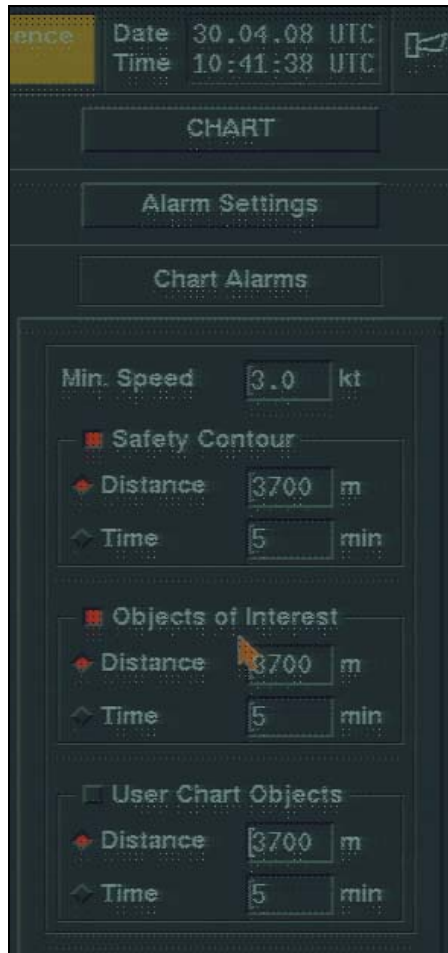
Abbildung 15: Menü für Chart Alarms am Chartplot (spätere Simulation)

Rasterdaten gefahren. Aufgrund der Datenstruktur kann mit Rasterdaten generell keine solche Überwachung verknüpft werden.

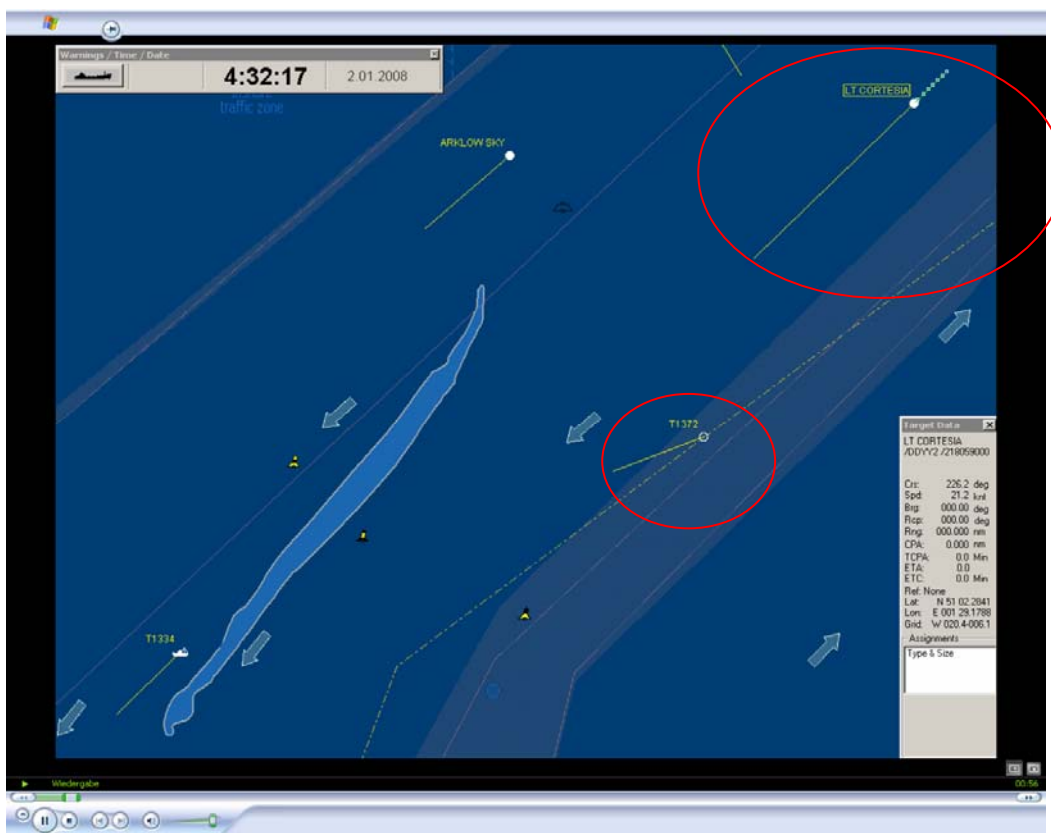
Abbildung 18: AIS/Radarbild der Verkehrszentrale CNIS

Auf dem Chartradar ist ein Fahrzeug erkennbar, das sich aus der Trennzone kommend in den Einbahnweg einfädelt. Nachfolgend die Situation dargestellt auf dem AIS/Radarbild der Verkehrszentrale.

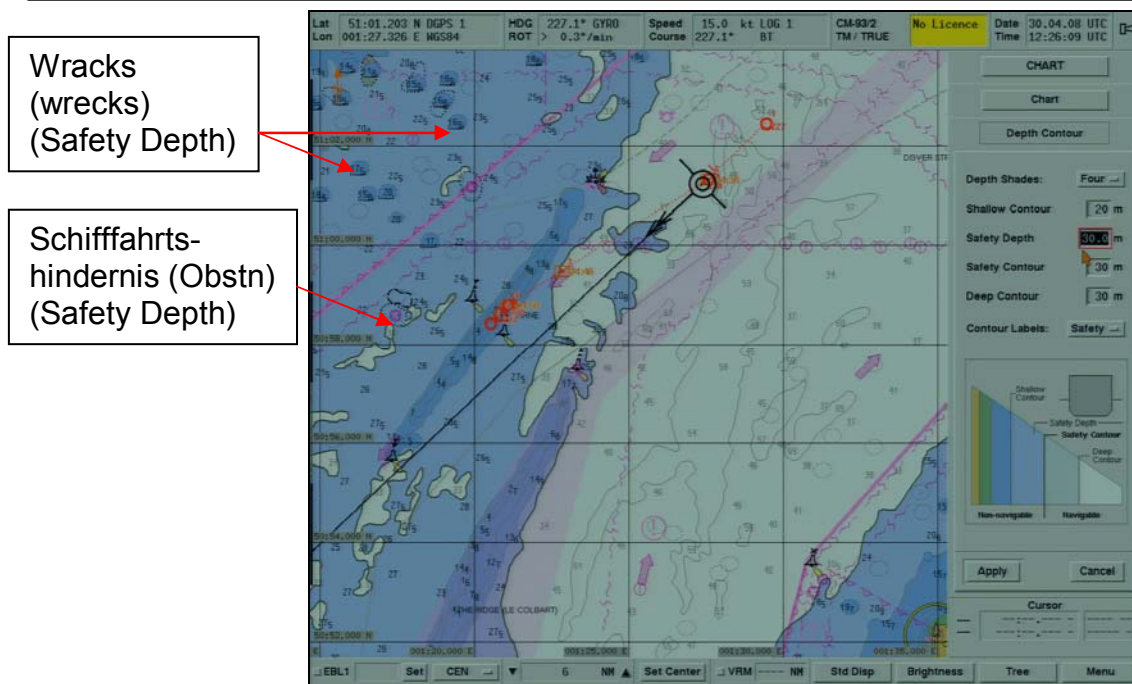
Abbildung 22: Tag-Modus (Einstellungen wie Abb.21, Nacht-Modus)

Bei dieser Darstellung tritt die Varne Bank sowie die Tonnensymbole im hellblauen und grauen Bereich hervor. Wracks und Schiffahrtshindernisse sind hervorgehoben. Noch deutlicher wird die Darstellung bei Einstellung der Safety Depth und der Safety Contour auf 20 m. Der Einbahnweg des Verkehrstrennungsgebietes wird größtenteils als befahrbare Wasserfläche dargestellt, die Durchfahrt zwischen den beiden Sandbänken wird sichtbar und es werden mehr Schiffahrtshindernisse und weniger Wracke angezeigt:
