**Bundesstelle für Seeunfalluntersuchung**  
**Federal Bureau of Maritime Casualty Investigation**  
Bundesoberbehörde im Geschäftsbereich des Bundesministeriums  
für Verkehr, Bau und Stadtentwicklung

## **Summarischer Untersuchungsbericht 167/08**

**Schwerer Seeunfall**

**Strandung des MS PACIFIC CHALLENGER  
östlich Oro Bay/Papua Neu Guinea  
am 9. April 2008**

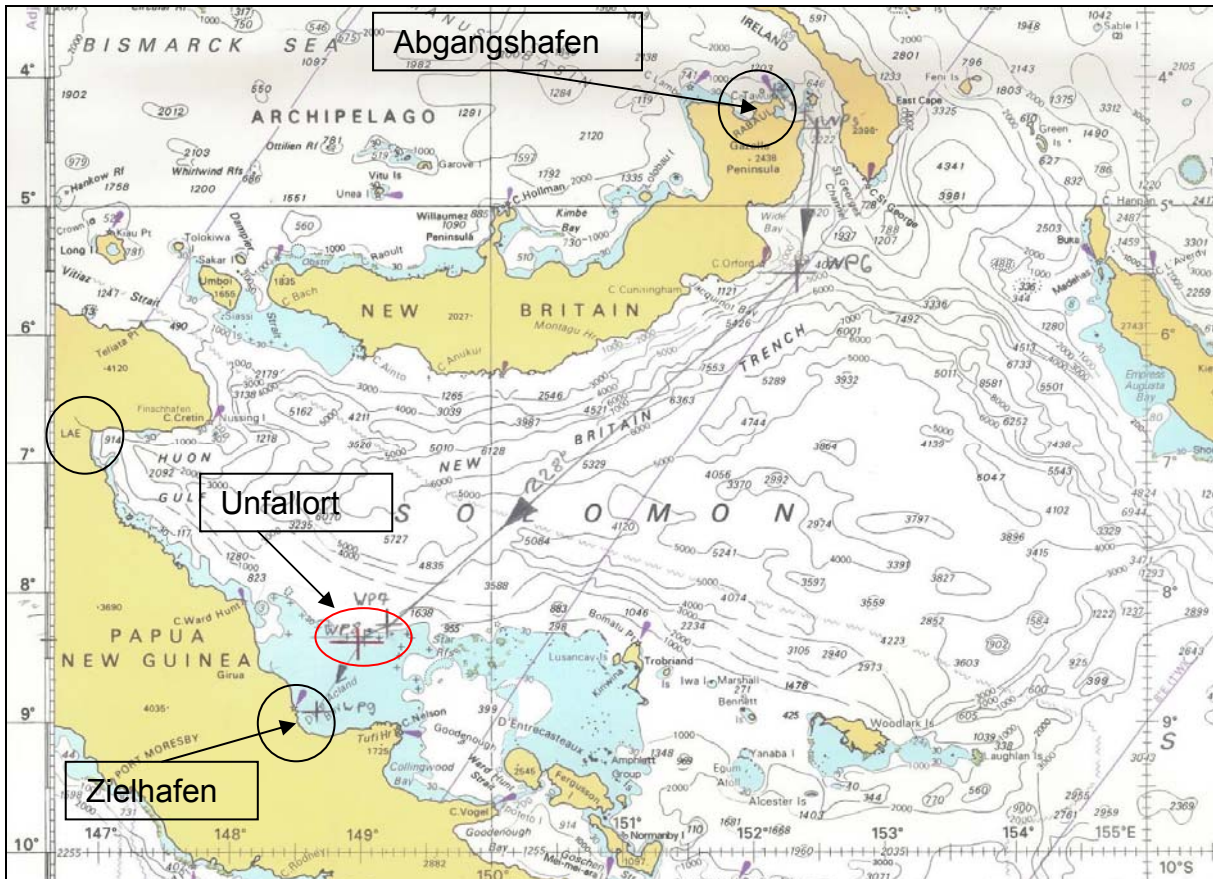
Abbildung 1: Seekarte Coral and Solomon Seas

Ausschnitt aus Seekarte 4604, Coral and Solomon Seas, British Admiralty Chart
