**Bundesstelle für Seeunfalluntersuchung**  
**Federal Bureau of Maritime Casualty Investigation**  
Bundesoberbehörde im Geschäftsbereich des Bundesministeriums  
für Verkehr, Bau und Stadtentwicklung

Untersuchungsbericht 211/08

**Schwerer Seeunfall**

**Kollision der RoPax-Fähre FINNLADY  
mit dem Skandinavienkai  
am 16. Mai 2008  
im Hafen von Travemünde**

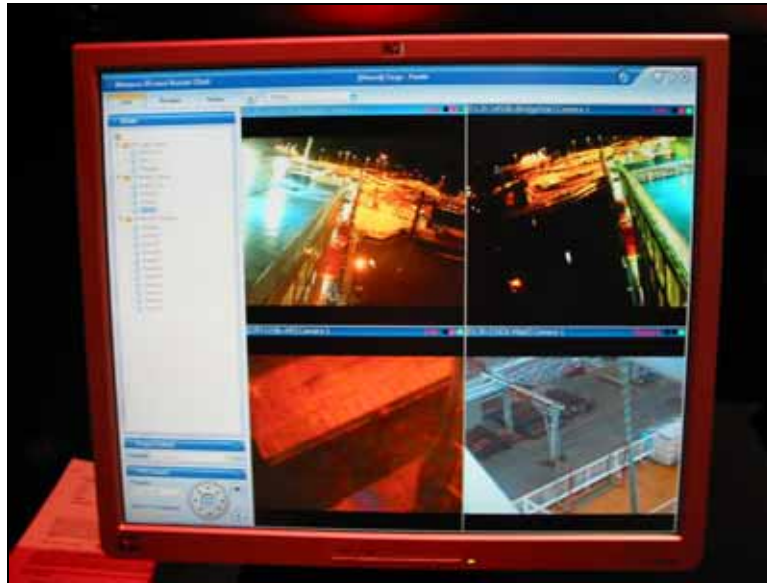
Abbildung 17: Übertragung mehrerer Kameraperspektiven auf die Brücke

Ein Großteil der Arbeitsprozesse an Bord der FINNLADY wird computerüberwacht und kann von der Brücke aus gesteuert werden. Die Übersichtsmenüs der PC-Bildschirme warten mit einer Vielzahl von Informationen auf. So kann u.a. auf mehrere Kameraperspektiven zugegriffen werden, welche eine Sicht nach achteraus ermöglichen (vgl. Abb. 17).

Da auch Bordprozesse überwacht werden, die nicht für die Navigation erforderlich sind, laufen u.a. auch für nautisches Brückenpersonal ungewohnte Alarmer auf, wie z.B. Fehlfunktionen der Fahrstühle.

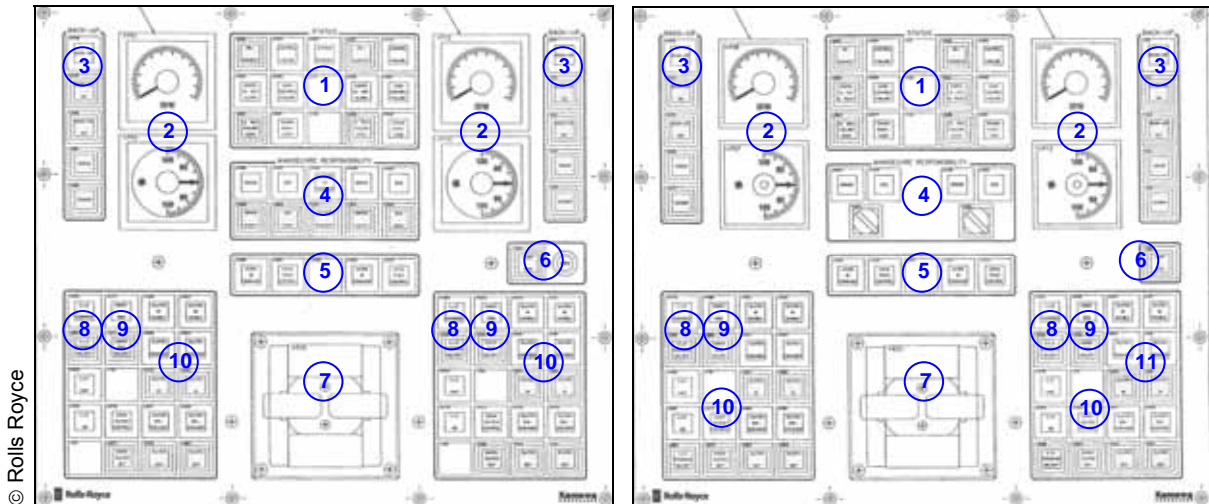
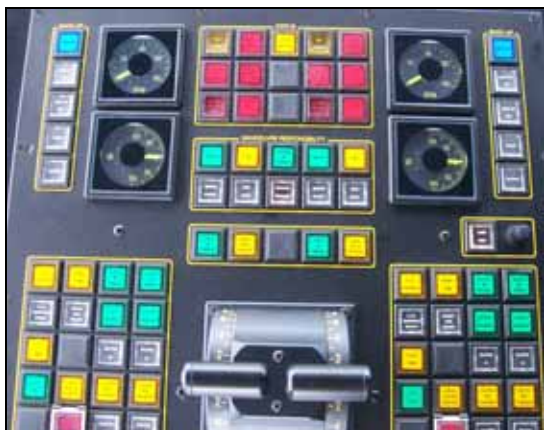
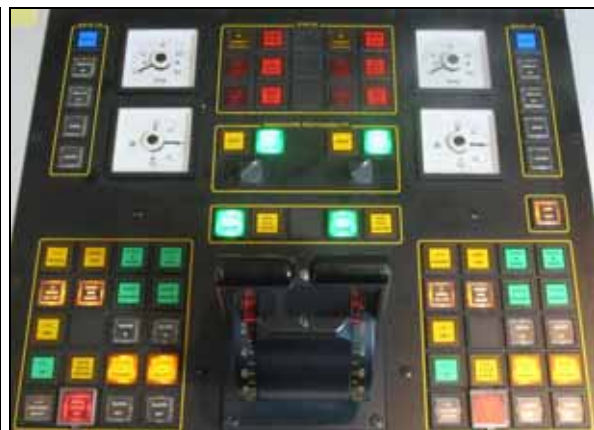
Die Propellersteigerung kann sowohl von der Brücke aus als auch vom Maschinenkontrollraum und vom Maschinenraum aus gesteuert werden. Die Tableaus auf der Brücke und im MKR sind hinsichtlich der Anordnung der Bedienelemente nahezu identisch (vgl. Abb. 18 bis 21; vgl. auch S. 6 des anliegenden Sachverständigengutachtens). Ein wesentlicher Unterschied besteht hinsichtlich des Bedienfeldes (4) „Manöverzuständigkeit“. Während auf der Brücke Leuchtanzeigen und Quittiertasten angeordnet sind, können die jeweiligen Fahrstände aus dem MKR mittels zweier Drehschalter aktiv geschaltet werden.

Die Hauptantriebs-Überwachungstableaus auf der Brücke und im MKR sind weitgehend identisch (vgl. Abb. 18 bis 21). Die Änderung der Manöverzuständigkeit durch Betätigen der Wahlschalter im MKR-Tableau führt zu einem sichtbaren (Blinken) und hörbaren Alarm am MKR-Überwachungstableau und den drei Brückenfahrständen. Sobald der Wechsel an einem der drei Brückenfahrstände durch Betätigen der blinkenden Taste quittiert wird, geht das Blinklicht in Dauerlicht über, und der Buzzer verstummt. Erfolgt die Übergabe der Manövierzuständigkeit vom MKR an die Brücke, wird sie erst nach Betätigung der entsprechenden blinkenden Taste aktiv. Im umgekehrten Fall, wenn die Manöverkontrolle von der Brücke auf den MKR geschaltet wird, ist die Zuständigkeit sofort aktiv, unabhängig davon, ob auf der Brücke der Alarm quittiert wird.

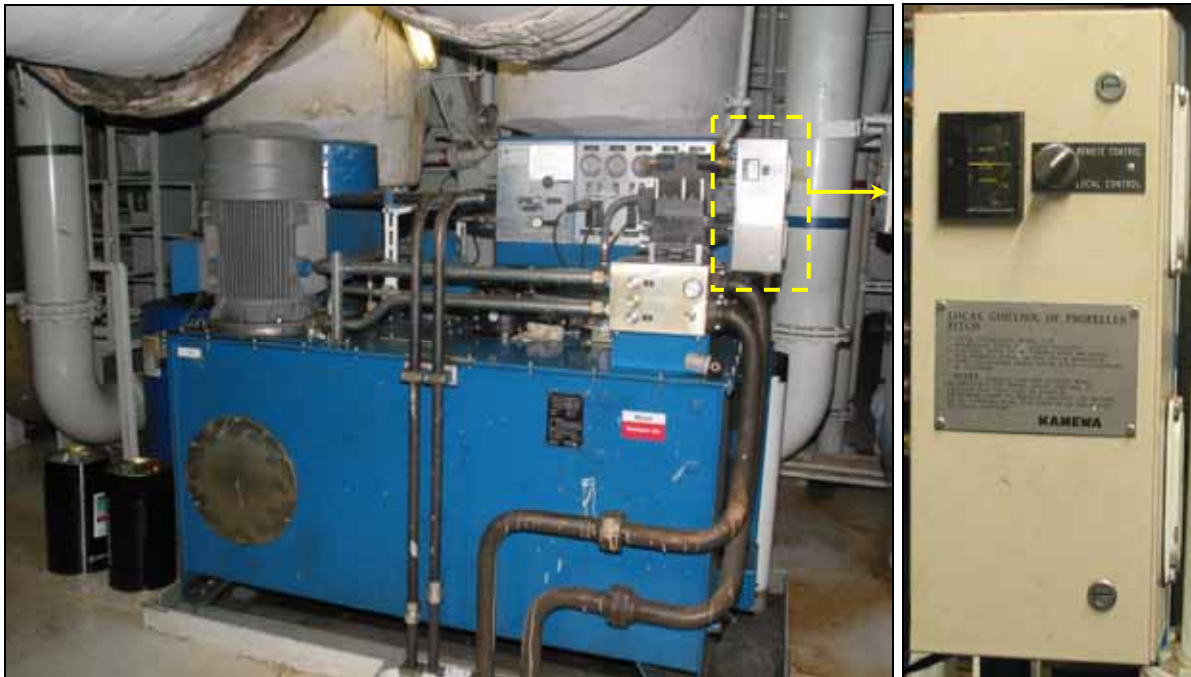
Abbildung 22: Verstellpropellereinheit im Maschinenraum

Im Notfall kann die Propellersteigung auch direkt aus dem Maschinenraum heraus gesteuert werden. Hierfür muss ein Wahlschalter an der Verstellpropellereinheit selbst betätigt werden (vgl. Abb. 22).

Durch Aktivieren der Steuerung im Maschinenraum werden automatisch alle anderen Steuerungs- und Sicherheitsfunktionen des Verstellpropellersystems (z.B. die Steigungsbegrenzung) deaktiviert. Die direkt unterhalb des Wahlschalters angebrachte Anleitung auf einer Plakette beschreibt kurz und verständlich auf Englisch, wie die Propellersteigung manuell durch Bedienen der Drucktasten direkt an den Ventilen verändert werden kann.

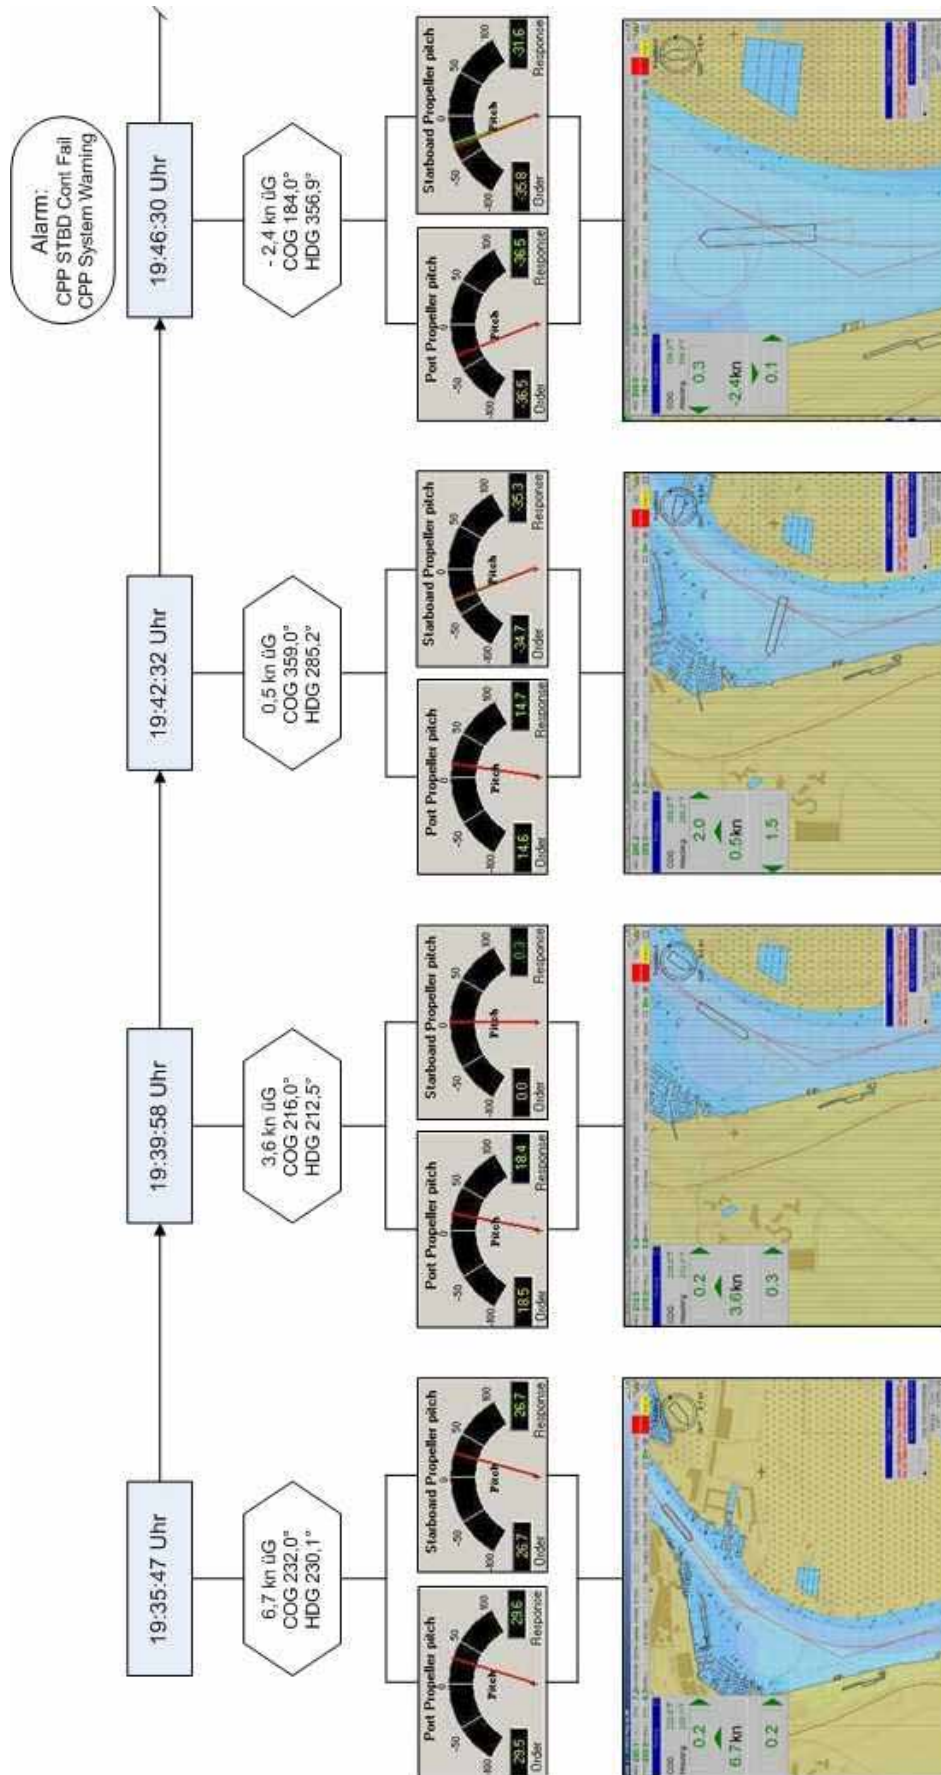
Abbildung 26: VDR-Auswertung 19:35:47 Uhr bis 19:46:30 Uhr

Durch die obige Darstellung der maßgeblichen VDR-Informationen wird deutlich, dass die Steuerbord-Verstellpropelleranlage um 19:46 Uhr bei anliegender Rückwärtssteigung kurz vor Abschluss des Wendemanövers ausfiel, was einen Alarm auslöste (vgl. Abb. 26). Dies wird sowohl durch die Auszüge des Störungsdruckers („CPP STBD Cont Fail“<sup>11</sup>, „CPP System Warning“) als auch durch die aufgezeichneten Brückengeräusche belegt. Fortan stimmte die anliegende Steigung (-31,7) nicht mehr mit der geordneten Steigung (-35,8) überein. Hierbei ist zu berücksichtigen, dass sich die obige VDR-Darstellung der Steigungsanzeige deutlich von der analogen Steigungsanzeige in den Übersichtstableaus auf der Brücke unterscheidet: Während die digitale Steigungsanzeige exakte Zahlenwerte ausweist und zwei unterschiedliche Steigungszeiger darstellt (rot für den geordneten, grün für den tatsächlich anliegenden Wert), zeigt die analoge Steigungsanzeige auf der Brücke stets nur den tatsächlichen Wert an. Der Kapitän der FINNLADY hatte somit nicht die detaillierten VDR-Informationen vorliegen, sondern musste - wie auf der Brücke üblich - den angezeigten Steigungswert anhand der gewählten Fahrstufe kontrollieren (vgl. Abb. 31).

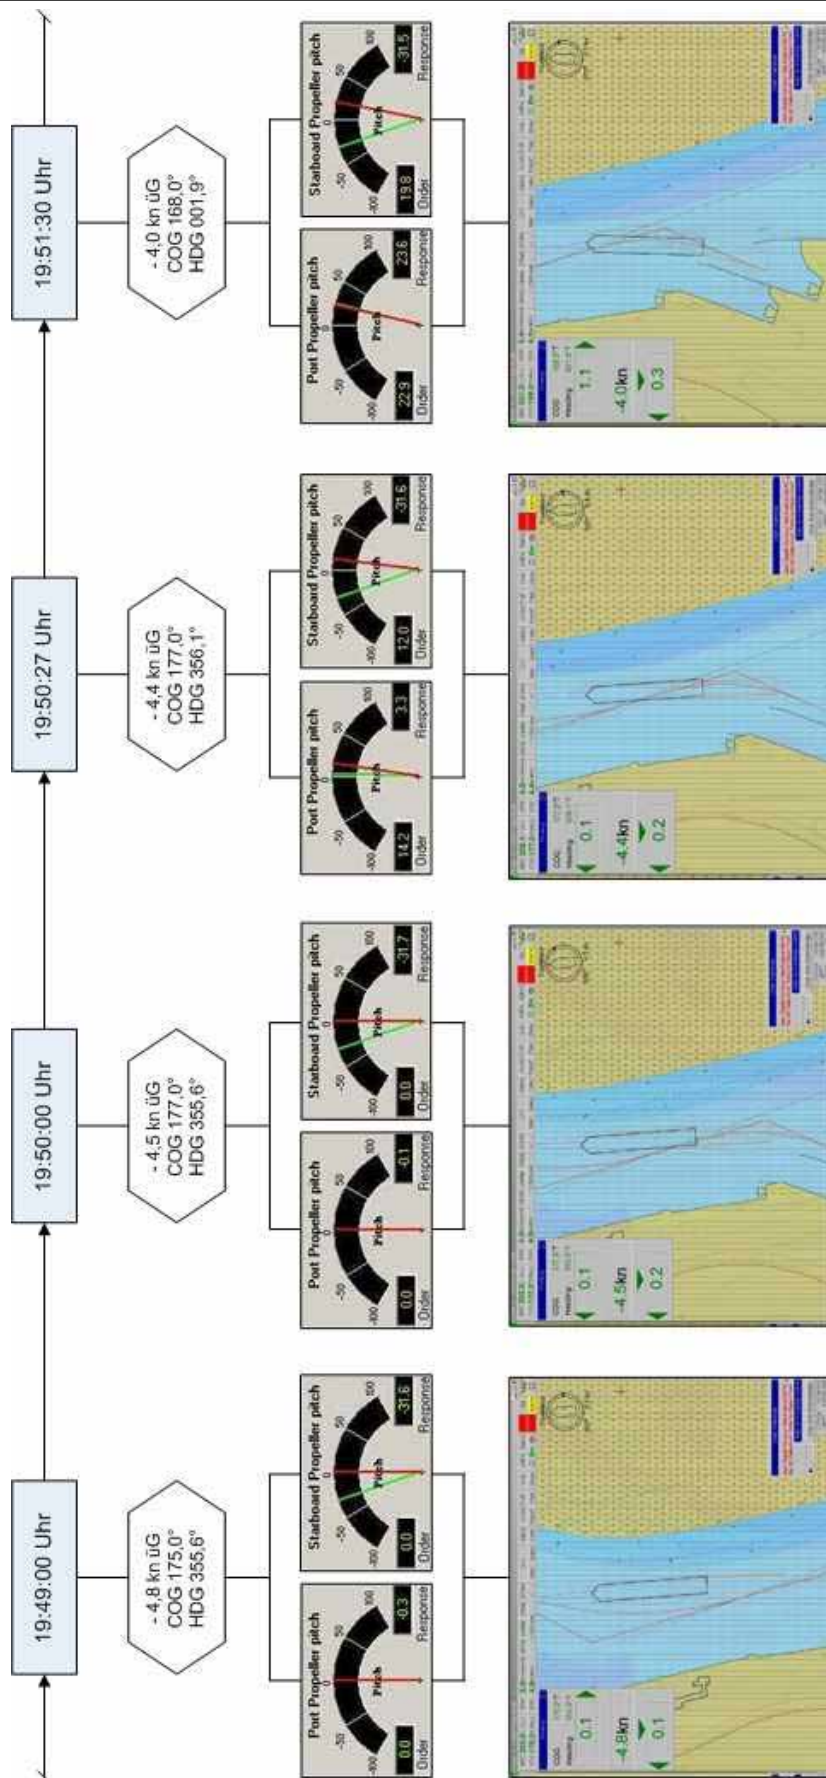
wurden die Propeller zwischen 19:48:30 Uhr und 19:50:00 Uhr schrittweise auf Nullsteigung gelegt, wobei die Steuerbord-Steigung sich nach wie vor nicht veränderte (vgl. Abb. 28 und 29). Unabhängig vom aufgelaufenen Alarm war die Störung der Steuerbord-Propellersteigung somit spätestens um 19:50:00 Uhr auch auf der analogen Steigungsanzeige deutlich zu erkennen, da hier die Nullsteigung nicht erreicht wurde.

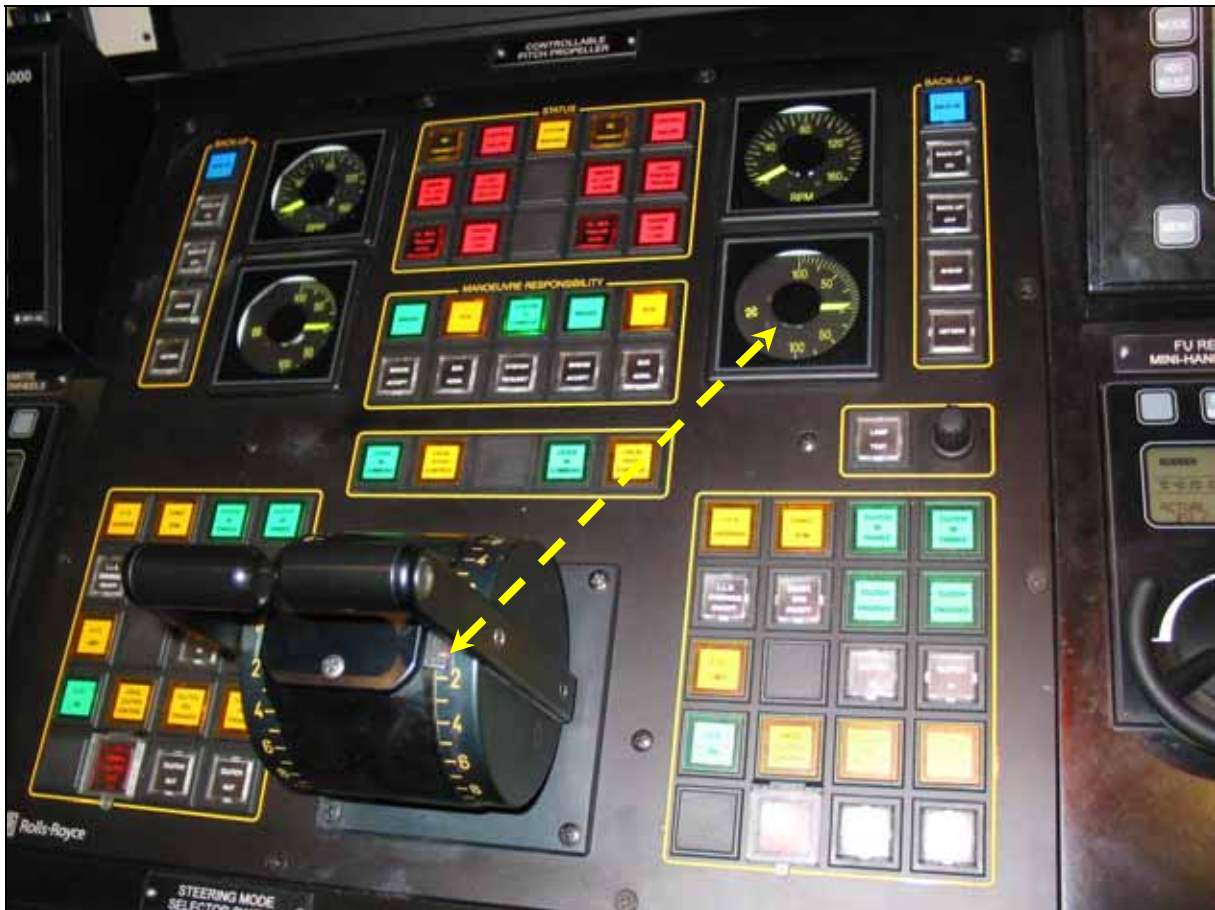
Abbildung 31: Analoge Steigungsanzeige und Fahrhebel auf der Brücke

Geringfügige Abweichungen wie die Differenz von 4,2 % seit Ausfall der Steuerbord-Propelleranlage konnten nicht erkannt werden. Immerhin dauerte die Rückwärtsfahrt der FINNLADY noch zwei Minuten nach dem Ausfall und dem Alarm an. Erst danach

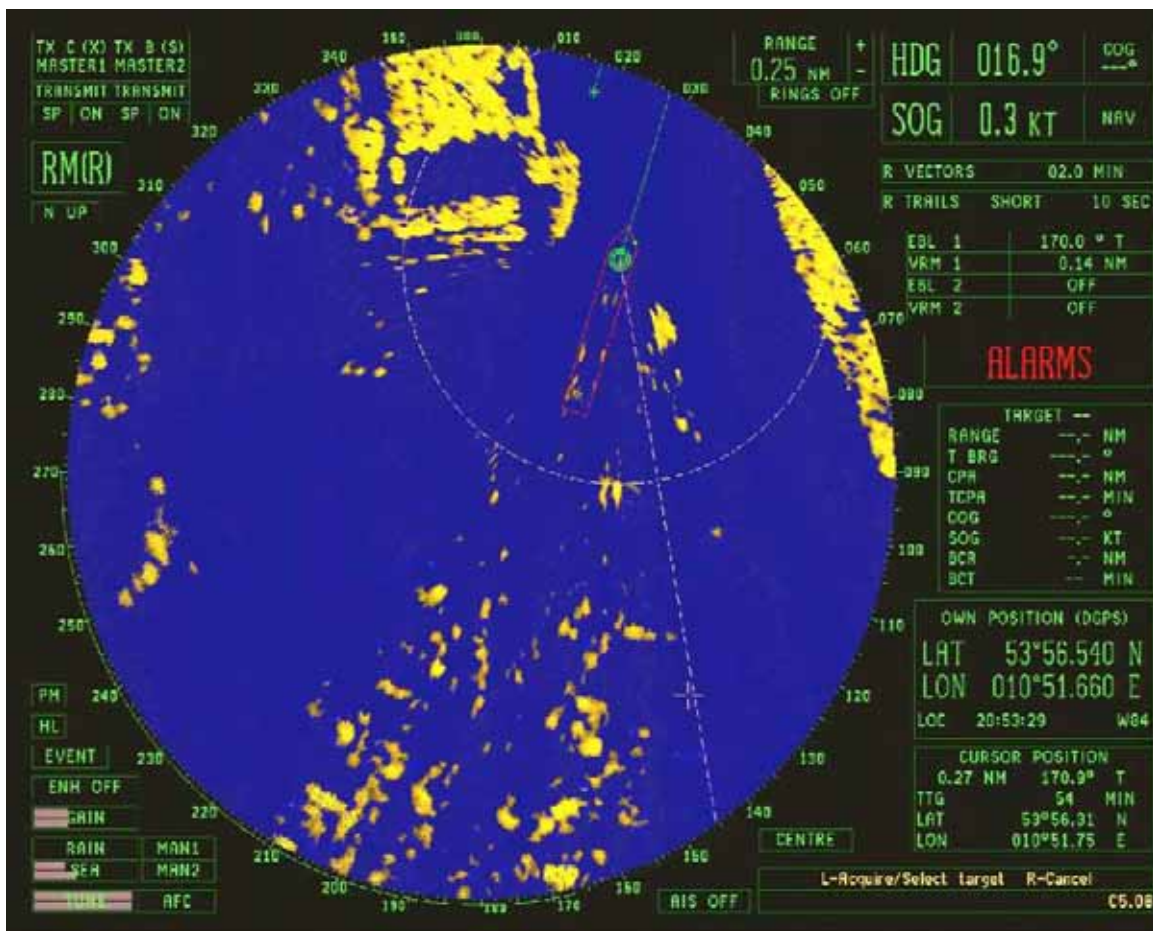
Abbildung 32: VDR-Radarbild zum Zeitpunkt der Kollision

Bei der Rekonstruktion des Fahrtverlaufes wurde der Auswertung der ECDIS-Aufzeichnungen der Vorzug vor den ebenfalls aufgezeichneten Radarbildern gegeben. Die Radarbilder (Radius: 0,25 sm) waren aufgrund der Abschattung durch die Fähre nur wenig aussagekräftig (vgl. Abb. 32).

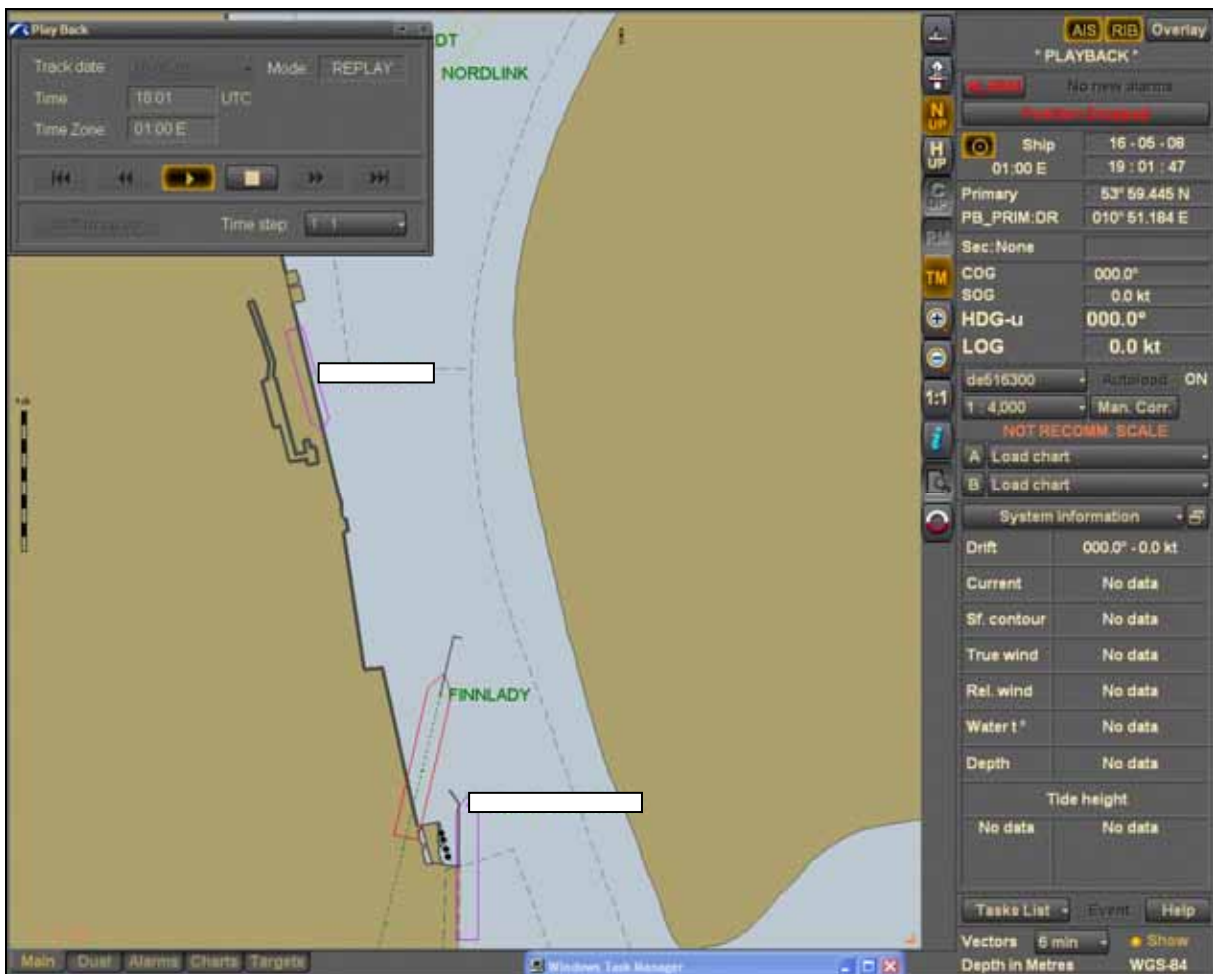
Abbildung 33: AIS-Aufzeichnung der Verkehrszentrale

Die AIS-Aufzeichnungen wurden im Einzelbildformat übermittelt, insgesamt acht Bilder für den Zeitraum zwischen 19:50 Uhr und 20:03 Uhr. Obwohl die FINNLADY auf diesen Bildern als ausgewähltes Fahrzeug dargestellt wird, sind keine Manöverdaten hinterlegt (vgl. Abb. 33).

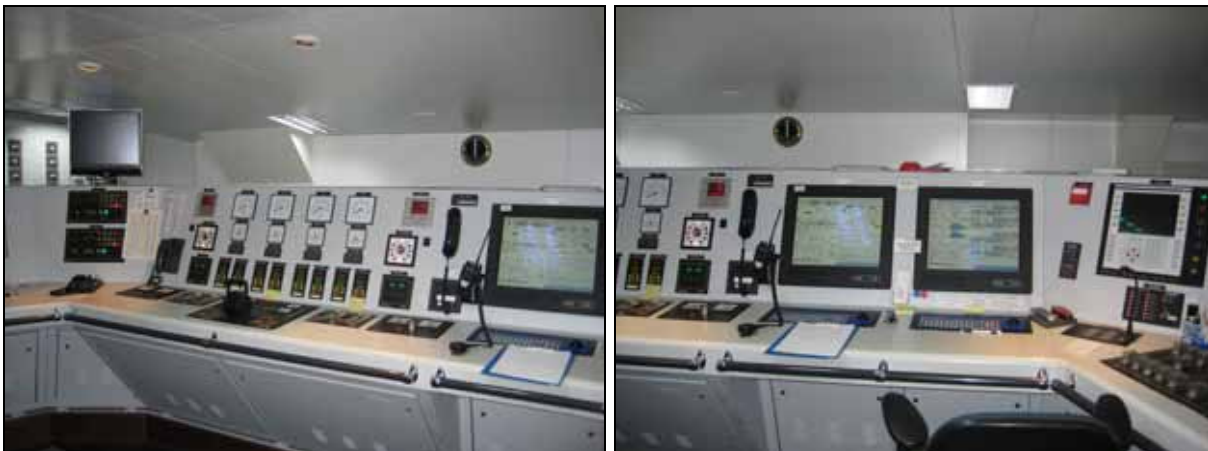
Abbildung 35: Fahr- und Überwachungstableau im MKR

Die Besichtigung des MKR erfolgte im Wesentlichen ebenfalls mit Schwerpunkt auf das Hauptantriebs-Überwachungstableau (vgl. Abb. 35).

Nachdem die Manöverzuständigkeit von der Brücke auf den MKR umgeschaltet worden war, wurden für beide Hauptantriebsanlagen die gleichen Simulationstests wie auf der Brücke durchgeführt. Die Ergebnisse waren identisch. Ergänzend wurden die auflaufenden Alarmmeldungen auf dem Alarmmonitor im MKR beobachtet.

Ein weiterer Test bestätigte eindeutig, dass beim Umschalten der Manöverzuständigkeit von der Brücke auf den MKR die Manöverzuständigkeit nach Betätigen der Wahlschalter im MKR sofort auf den MKR übergeht, unabhängig davon, ob der Alarm auf der Brücke quittiert wird oder nicht. Durch die Übertragung der Manöverzuständigkeit bei gleichzeitigem Vorliegen der bekannten Fehler- und Störmeldung „CPP STBD / PORT Cont Fail“ und „CPP SYSTEM WARNING“, konnte der Systemfehler durch Drücken der Taste „RE-CONNECT“ sofort elektronisch zurückgesetzt werden.

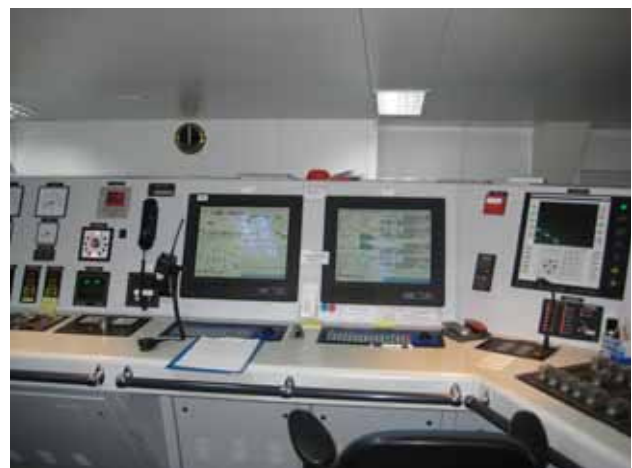
Bild 12: Überwachungskonsole im MKR

Die Hauptantriebs-Überwachungstableaus auf der Brücke und im MKR (Bild 9 - 11) sind weitgehend identisch. Im Wesentlichen unterscheiden sie sich lediglich in dem Feld „Manoeuvre Responsibility“ (4). Auf der Brücke sind nur Leuchtanzeigen und Quittiertasten angeordnet, wohin gegen im MKR (4) die beiden Wahlschalter angeordnet sind, mit denen die „Manoeuvre Responsibility“, d.h. die jeweiligen Fahrstände aktiv geschaltet werden (Bild 11). Die Änderung der Zuständigkeit eines Fahrstandes kann nur von diesem Tableau aus geändert werden und führt zu einem visuellen (Blinken der entsprechenden Taste im Tableau) und audiblen Alarm (Buzzer) am Hauptantriebs-Überwachungstableau im MKR und den drei Brückenfahrständen (zentraler Fahrstand, Bb- und Stb-Nockenfahrstand). Sobald der Wechsel an einem der drei Brückenfahrstände durch Betätigen der blinkenden Taste quittiert wurde geht das Blinklicht in Dauerlicht über und der Buzzer verstummt.

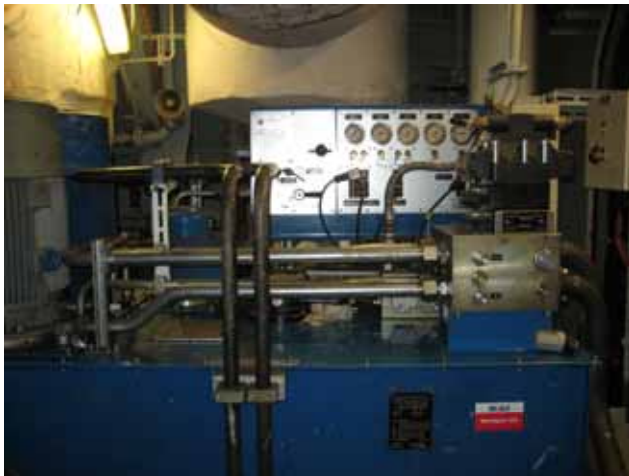
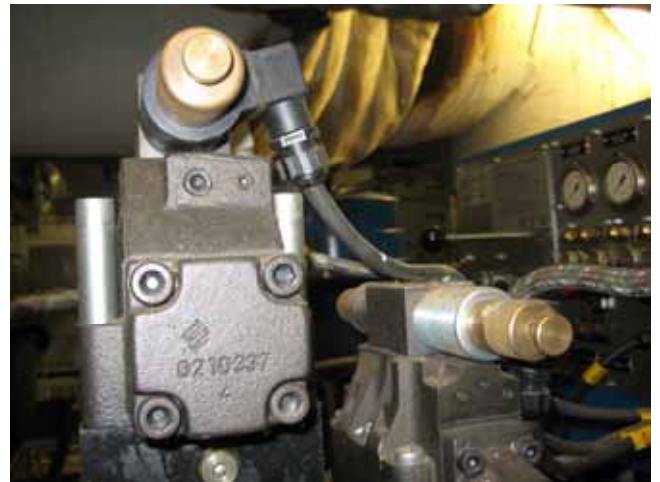
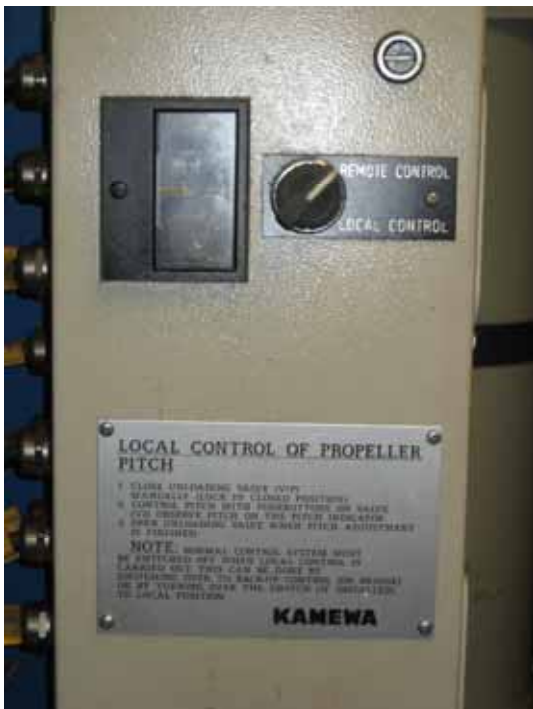
Das Hydraulik Power Pack der CPP-Anlage (Bild 13 - 15) wurde ebenfalls einer einfachen visuellen Besichtigung unterzogen. Auch hier wurden keine besonderen Befunde festgestellt. Die Instrumententafel, die diversen Armaturen und die Umschalteneinrichtungen für einen Notbetrieb der Verstellung der Propellersteigung waren in einwandfreiem Zustand und eindeutig beschriftet.

Bild 13: CPP Hydraulik-Pack mit Notbedienung

Bild 14: Notbedienung - Magnetventile

Bild 15: Umschaltung Fahrautomatik - Notbetrieb

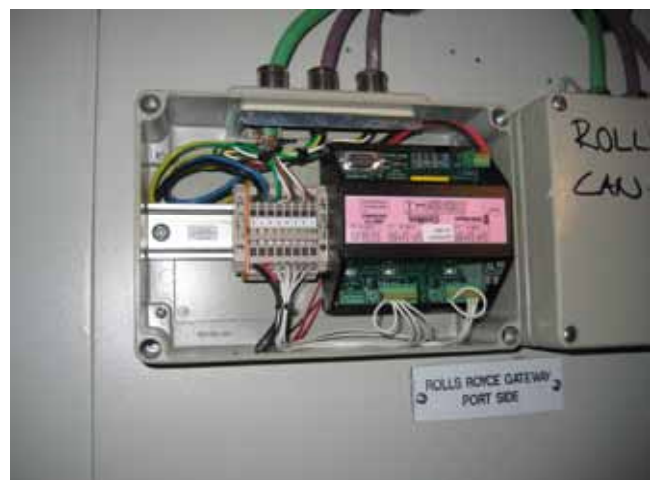
In einem Leinenstore im Passagierbereich auf Deck 9 wurde eines der beiden CAN-Bus Gehäuse (Bild 16) für eine Inspektion geöffnet. Der Zustand der Verkabelung und deren Einführung in das Gehäuse, die Befestigung der Kabel, der Klemmleisten und eines größeren elektronischen Moduls (CanMan-Gateway) auf den Trägerschienen waren einwandfrei in Ordnung. Die verschiedenen Klemmleisten und die zugehörigen Kabelklemmen waren alle fest. Es war keinerlei Anzeichen für thermische Belastung an den gesamten Einrichtungsgegenständen erkennbar.

Bild 16: CAN-BUS Gehäuse (geöffnet)
