Untersuchungsbericht 212/08

Schwerer Seeunfall

**Personenunfall mit zwei Schwerstverletzten durch
drei gebrochene Leinen
beim Festmachen des CMS RUILOBA
am 18. Mai 2008 in Bremerhaven**

1. September 2009

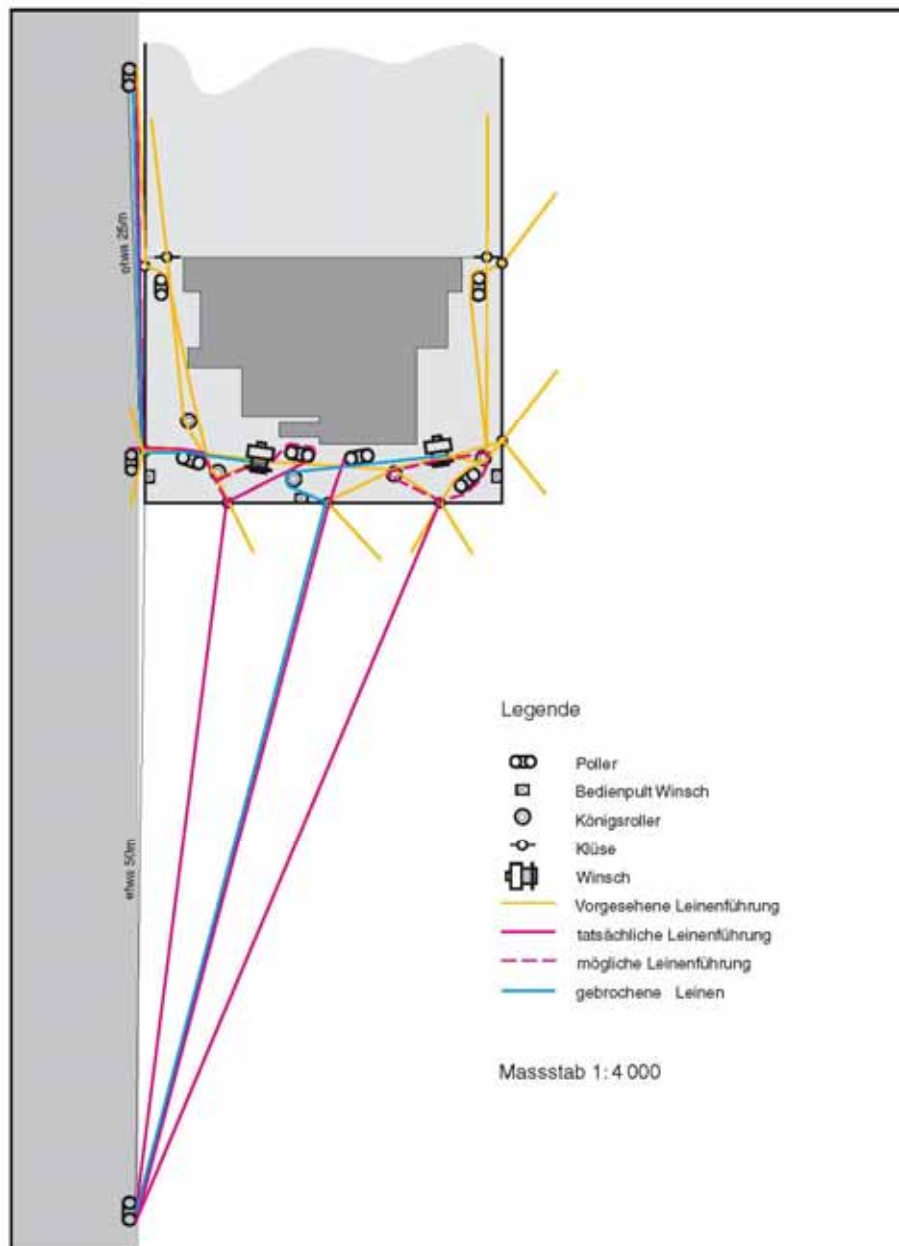
Abbildung 3: Mooringplan

Gewöhnlich wurden auf dem Vor- und Achterschiff jeweils eine Spring und eine Vor- bzw. Achterleine mit einer Lage auf dem Arbeitsteil der Winde gefahren, während der Rest auf dem Speicherteil der Winde verblieb. Der achtern verantwortliche Offizier bediente die Kontroller am Windenpult (s. Abb. 9 und 10), das sich mittig zum Heckspiegel befindet. Die gebrochenen Polypropylenleinen waren zertifiziert und hatten eine Bruchlast von 518 kN (50 t, grüne Leinen) bzw. 396 kN (40 t, weiße Leinen). Die gebrochene Vorspring war weiß und die gebrochene Achterleine sowie Achterspring waren grün (s. Abb. 6, 7 und 8). Das Stahldrahtseil der Achterspring hatte nach Analyse der Fotos einen Durchmesser von 28 mm, welches der Bruchlast der grünen Polypropylenleine entsprechen würde. Die nominale Zugkraft auf dem Achterschiff ist am Spillkopf im 1. Gang vom Hersteller Ibercisa mit 11 t bei einer Geschwindigkeit von 30 m/min und im 2. Gang mit 5,5 t und 60 m/min sowie an der Speichertrommel im 1. Gang in der ersten Lage mit 14,0 t und 23 m/min, im 2. Gang mit 7,0 t und 46 m/min angegeben. Nachdem achtern Zug auf die Leinen kam, habe der Offizier seinen 2. Mann vor dem Bruch der Achterleine gewarnt, die den ersten Seemann später getroffen hatte. Danach habe der zunächst an der Winde stehende Offizier nach eigener Aussage versucht, das Spill der mit Bremse gehaltenen Achterspring einzuschiften, um mehr Lose zu geben. Dazu sei es nicht mehr gekommen, weil er selbst von der auf der Stautrommel befundenen Achterspring getroffen worden war. Zum Einschiften hätte der mechanische Hebel unter dem Handrad der Bandbremse umgelegt werden müssen (s. Abb. 5 und 8). Nach Ermittlungen der Wasserschutzpolizei sind entgegen der oben abgebildeten Mooringskizze auch durchgeholt Leinen über den Spillkopf gelegt worden, die zusätzlich auf Poller belegt worden waren (s. Abb. 4). Danach ist es wahrscheinlich, dass der zuerst verletzte Seemann im Bereich der Stb.-Winde und der verletzte Offizier an der Bb.-Winde stand, um an den Spillköpfen arbeiten zu können. Die gebrochene Achterleine und Achterspring führten in ihrer Flucht parallel zu den Spillköpfen und wurden über die Bruchlast hinaus jeweils von der mechanischen Bandbremse gehalten, die mit einem Handrad bedient und vom Hersteller mit einer Belastung von 360 kN (36 t) angegeben wird. Die Bruchstellen lagen nach Betrachtung der Fotos wahrscheinlich alle außerhalb des Schiffes. Die Wucht durch Überdehnung und Bruch der Leinen reichte aus, um die langen Vorläufer ruckartig zurückschnellen zulassen und die Seeleute an ihren Beinen zu treffen. Je nach Zustand der Polypropylenleine kann die maximale Dehnung bei einer Länge von 50 m leicht 6-9 m erreichen, wobei ein Gesamtreck von ca. 18 % und eine Toleranz von 5 % angenommen wird. Auf dem Arbeitsteil oder Speicherteil der Winde würden bei der grünen Leine 37 m, bei der weißen Leine 46 m und beim Stahldraht 301 m bzw. bei halbhoher Trommelbelegung 15 m bei der grünen, 18 m bei der weißen Leine oder 120 m beim Stahldraht Seillänge passen.⁴

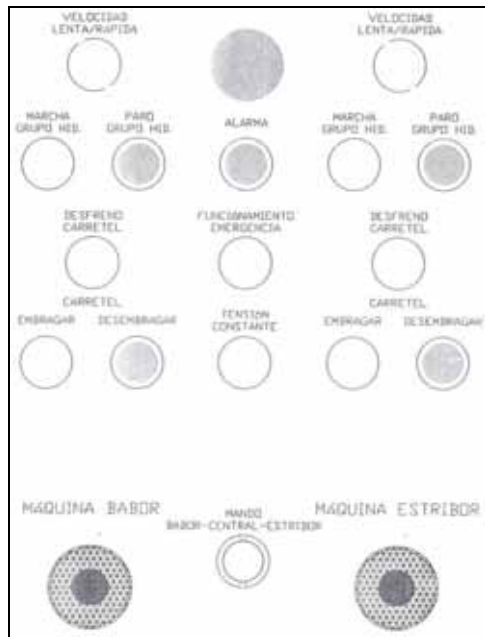
Abbildung 9: Bedienpult Winden Heckspiegel mittschiffs

⁵ Am Bedienpult können zwei Geschwindigkeiten (Velocidad Lenta/Rapida) gewählt werden. Über die Schalter Grupo Hidraulica werden die Hydraulikpumpen ein bzw. ausgeschaltet. Der Schalter Desfreno Carretel hebt die Funktion des Joysticks zum Starten der Antriebswelle bei angezogener Spindelbremse auf. Mit den Schaltern Embragar/Desembragar wird die Speichertrommel ausgekuppelt, damit mit dem Spillkopf gearbeitet werden kann. Der Automatikbetrieb mit konstanter Last wird über den Schalter Tension Constante eingestellt. Außerdem kann mit dem Schalter Funcionamento Emergencia die Notaus-Funktion bedient werden. Die Lampe Alarma leuchtet bei Fehlfunktionen der Windenanlage, z.B. wenn die Hydraulik nicht ordnungsgemäß arbeitet. Mit den unteren Schaltern kann auf die seitlichen Bedienpulte auf dem Achterschiff umgeschaltet und die Winden in Gang gesetzt werden.

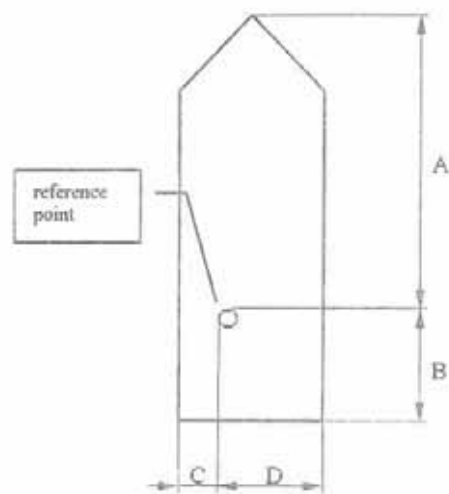
Abbildung 17: AIS-Konfiguration RUILOBA

BASIC konstant gehalten wird. Dieses Drehzahl-Vorgabesignal geht als Eingangssignal an den Motorregler. Nach den VDR Aufzeichnungen veränderten sich die Werte der Drehzahl und Propeller-Steigung erheblich. Die Werte waren außerhalb der plausiblen Wertebereiche. Auch die Daten der beiden Querstrahlruder konnten nicht ausgewertet werden. Anhand der verbleibenden VDR-Daten wurde von der BSU ein Bewegungsprofil erstellt. Dabei ist zu beachten, dass wegen des falsch eingegebenen Vektoraufpunktes der GPS-Antenne (s. Abb. 17) in der AIS-Konfiguration das Schiffssymbol nie mit der Pier bündig war. Die angezeigte geografische Länge im VDR enthält einen Fehler bei der Umrechnung im Sekundenteil. Die Situation wird aber geografisch richtig angezeigt. Die Verkehrslage war zum Unfallzeitpunkt ruhig (s. Abb. 20).

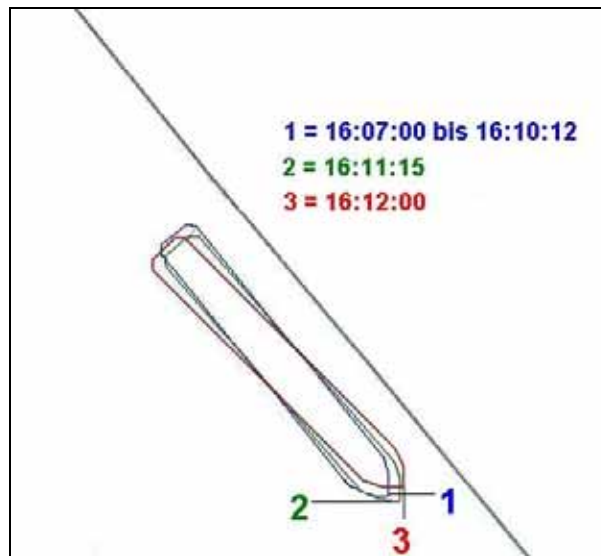
Abbildung 19: Bewegungsprofil Uhrzeiten UTC

Um 18:07 Uhr lag die RUILOBA ruhig in Position parallel zur Pier und die Propellersteigung war auf „Null“ (s. Abb. 18). Gegen 18:09 Uhr veränderten sich die Propellerumdrehungen und die Propellersteigung. Ab 18:10 Uhr nahm die RUILOBA Fahrt auf, wobei eine Achterleine und eine Vorspring brach. Sie erreichte gegen 18:12 Uhr ihre maximale Vorausgeschwindigkeit. Dabei klappte das Heck von der Pier ab. Um 18:10:34 Uhr veränderte sich die Propellersteigung mit Vorzeichenwechsel. Voraussichtlich hatte der Kapitän versucht, die RUILOBA mit einem Rückwärtsmanöver aufzustoßen. Dabei brach die Achterspring. Um 18:14 Uhr lag die RUILOBA wieder ruhig parallel zur Pier. Die vom Lotsen angegebene Abweichung von ca. 5-6 m S-lich von der ursprünglichen Position konnte im Trend aufgelöst und bestätigt werden. Nach den VDR-Aufzeichnungen konnte eine Voraus- und Drehbewegung nach Bb. festgestellt werden.

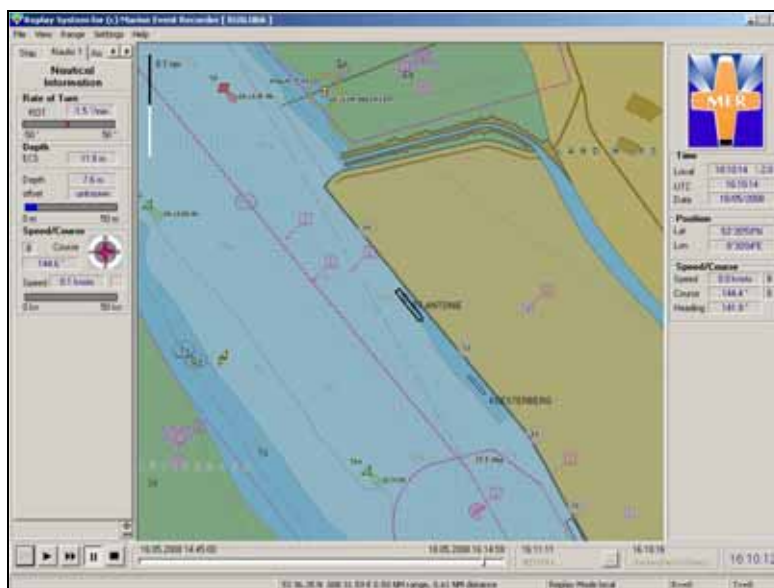
Abbildung 20: Verkehrssituation um 18:10 Uhr

Die Verkehrssituation war gegen 18:10 Uhr ruhig. Es ist daher kein Schwell erzeugt worden, der beim Festmachen möglicherweise die RUILOBA in Bewegung versetzt hätte.

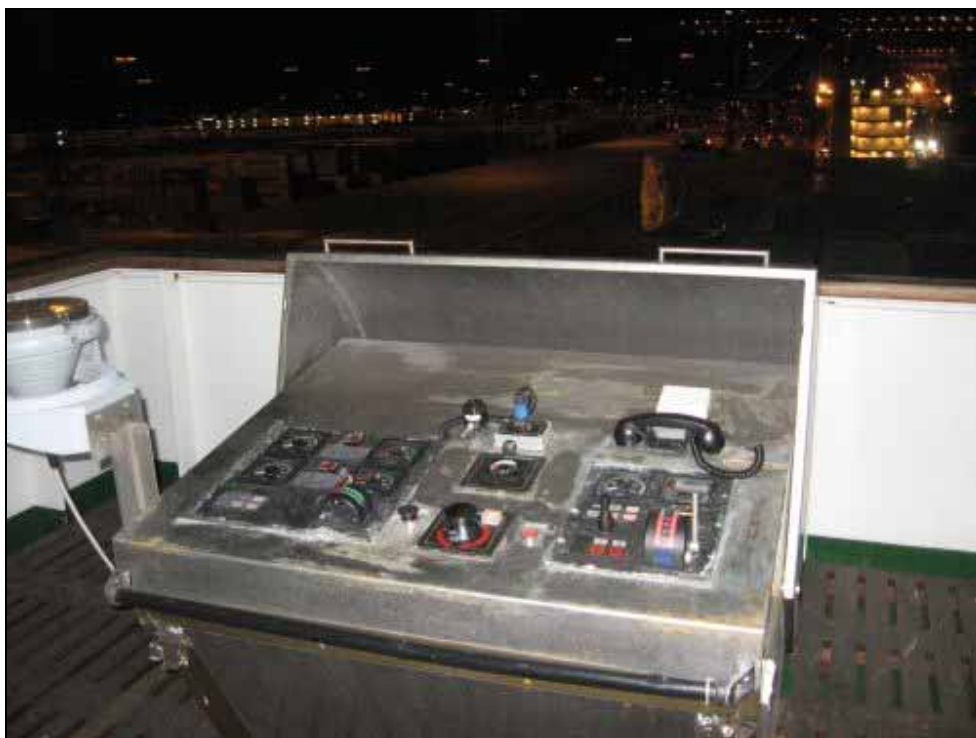
Abbildung 21: Brückennock Bb.-Seite

Auf dem Achterschiff wurden zwei Seeleute schwer an den Beinen verletzt, als nach dem Anlegemanöver, welches vom Bb.-Nockenfahrstand gefahren wurde, Achterleine, Vor- und Achterspring gebrochen waren und die RUILOBA Fahrt aufnahm. Dafür musste ein Fahrhebel verstellt worden sein. Die Fahrhebel befinden sich in den Brückennocken, der Conning-Station im Brückenhaus und im Maschinenkontrollraum (MKR). Auf der Brücke befanden sich Kapitän, 2. Offizier, der Lotse und ein Service-Ingenieur. Der MKR war zumindest mit dem Chief besetzt. Zum Unfallzeitpunkt war der Fahrstand in der Bb.-Brückennock in Betrieb (s. Abb. 21), weil von hier aus vom Kapitän versucht worden sei, das Schiff wieder in Position zu bringen.
