**Bundesstelle für Seeunfalluntersuchung**  
**Federal Bureau of Maritime Casualty Investigation**  
Bundesoberbehörde im Geschäftsbereich des Bundesministeriums  
für Verkehr, Bau und Stadtentwicklung

**Untersuchungsbericht 250/08**

**Kollision des MS RABA mit dem  
Sonderfahrzeug ARTUR BECKER  
am 1. Juni 2008  
nordwestlich der Halbinsel Wittow/Rügen**

**2. Juni 2009**

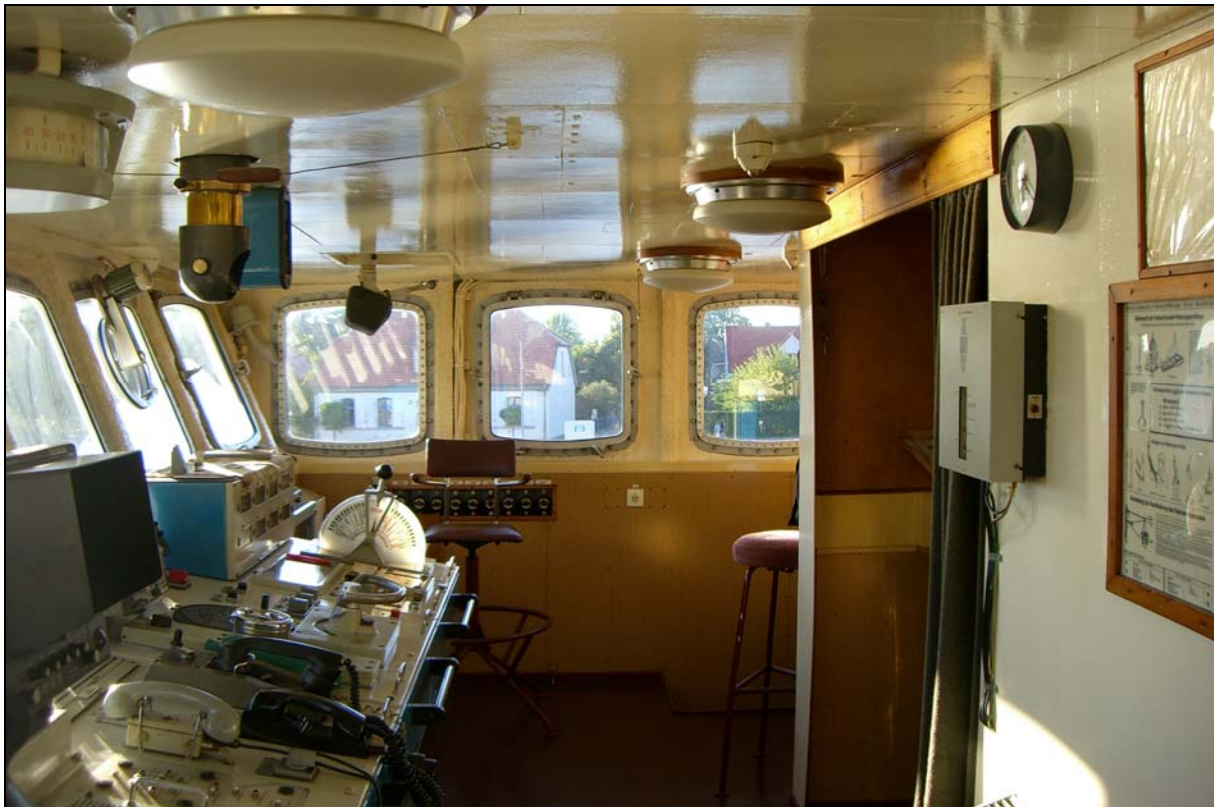
Abbildung 8: Brückenhaus der ARTUR BECKER, Sicht nach Steuerbord

Die Schäden an Bord der ARTUR BECKER wurden am Unfalltag durch die WSP Sassnitz durch Fotos dokumentiert. Ein Mitarbeiter der BSU ging am 10. August 2008 an Bord und besichtigte insbesondere das Brückenhaus (vgl. Abb. 8 und 9) sowie die Sichtverhältnisse von dort aus.

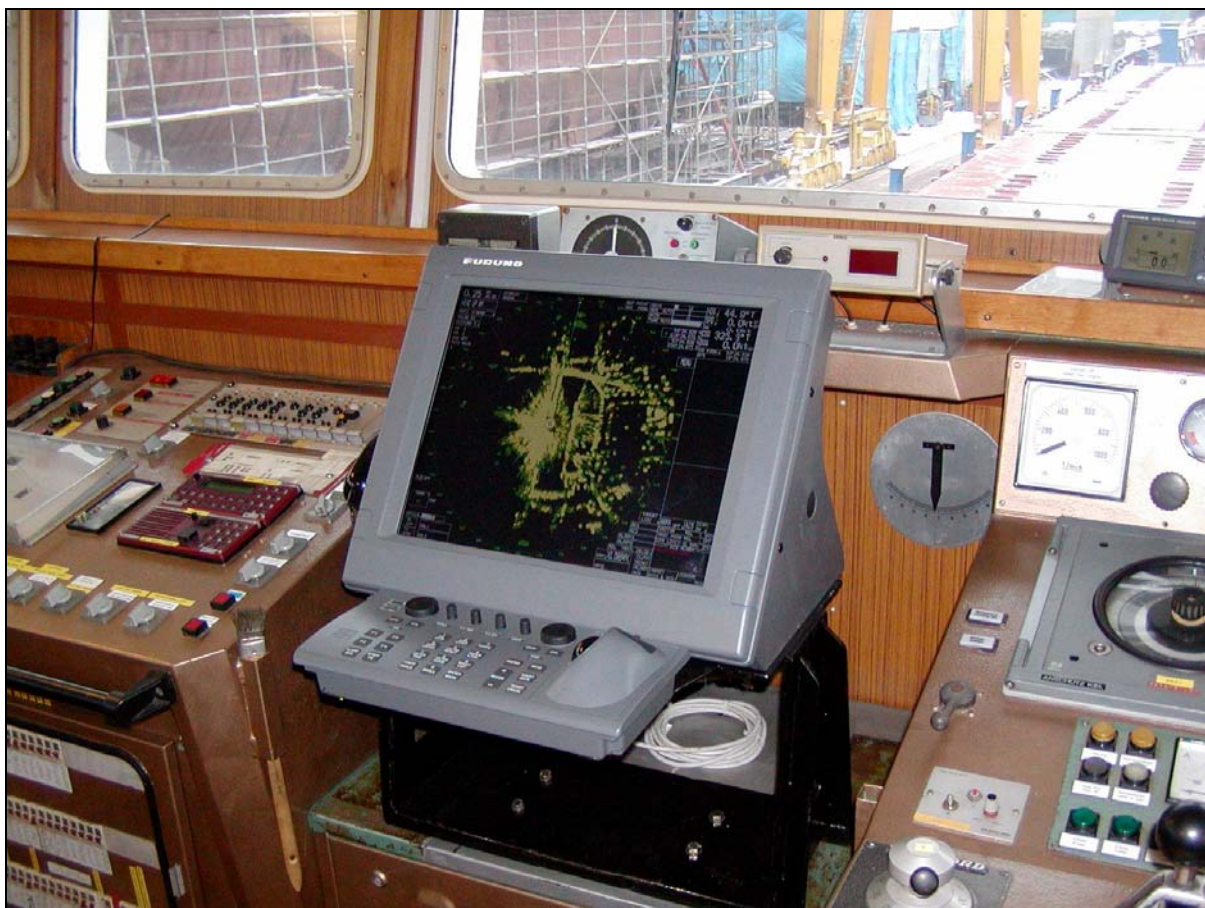
Abbildung 14: Radaranlage auf der Brücke der RABA

Nach der Besichtigung durch die polnische Aufsichtsbehörde wurden bei zwei weiteren Hafenstaatkontrollen der RABA im Oktober 2008 noch sechs und zuletzt in Großbritannien nur noch zwei Beanstandungen festgestellt. Da ein Mehrgewinn an Informationen nicht zu erwarten war, sah die BSU daher keine Veranlassung für eine weitere, eigenständige Besichtigung der RABA. Die zur Verfügung gestellten Fotodokumentationen und Berichte sowie die nachstehende Abbildung der Reederei von Teilen der Brücke der RABA vermitteln ein ausreichendes Bild der räumlichen Gegebenheiten.

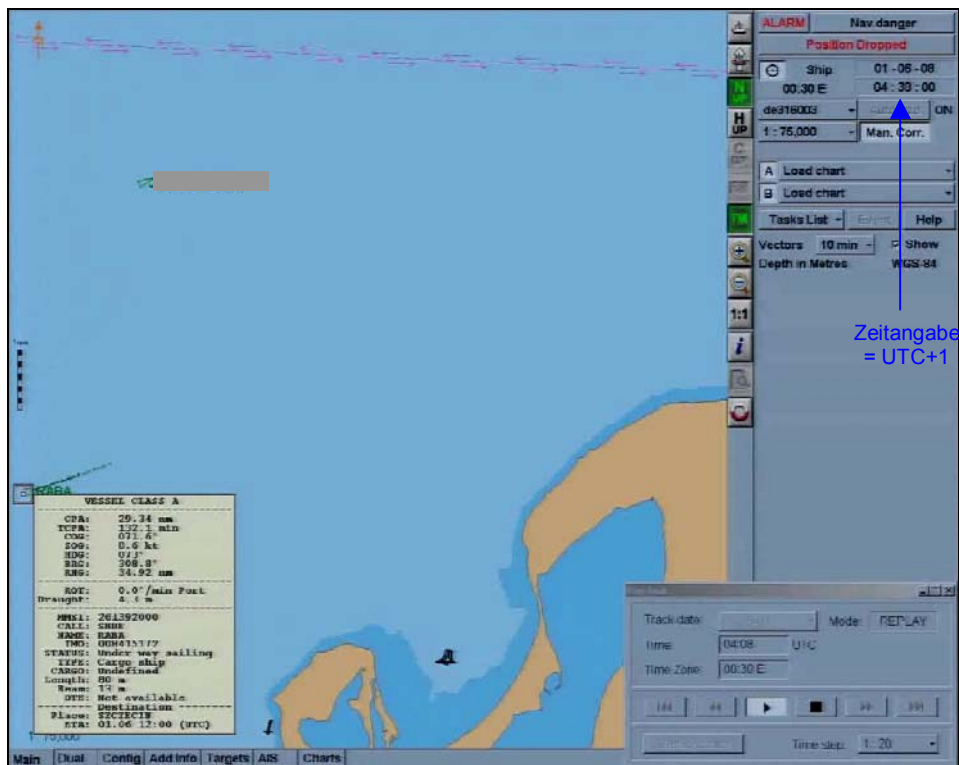
Abbildung 15: AIS-Aufzeichnung von 05:38:00 Uhr

Die BSU wertete die Aufzeichnungen für den Zeitraum 1. Juni 2008, 05:35 Uhr bis 07:30 Uhr, aus. Die AIS-Daten der RABA konnten den Aufzeichnungen entnommen werden (vgl. Abb. 15).

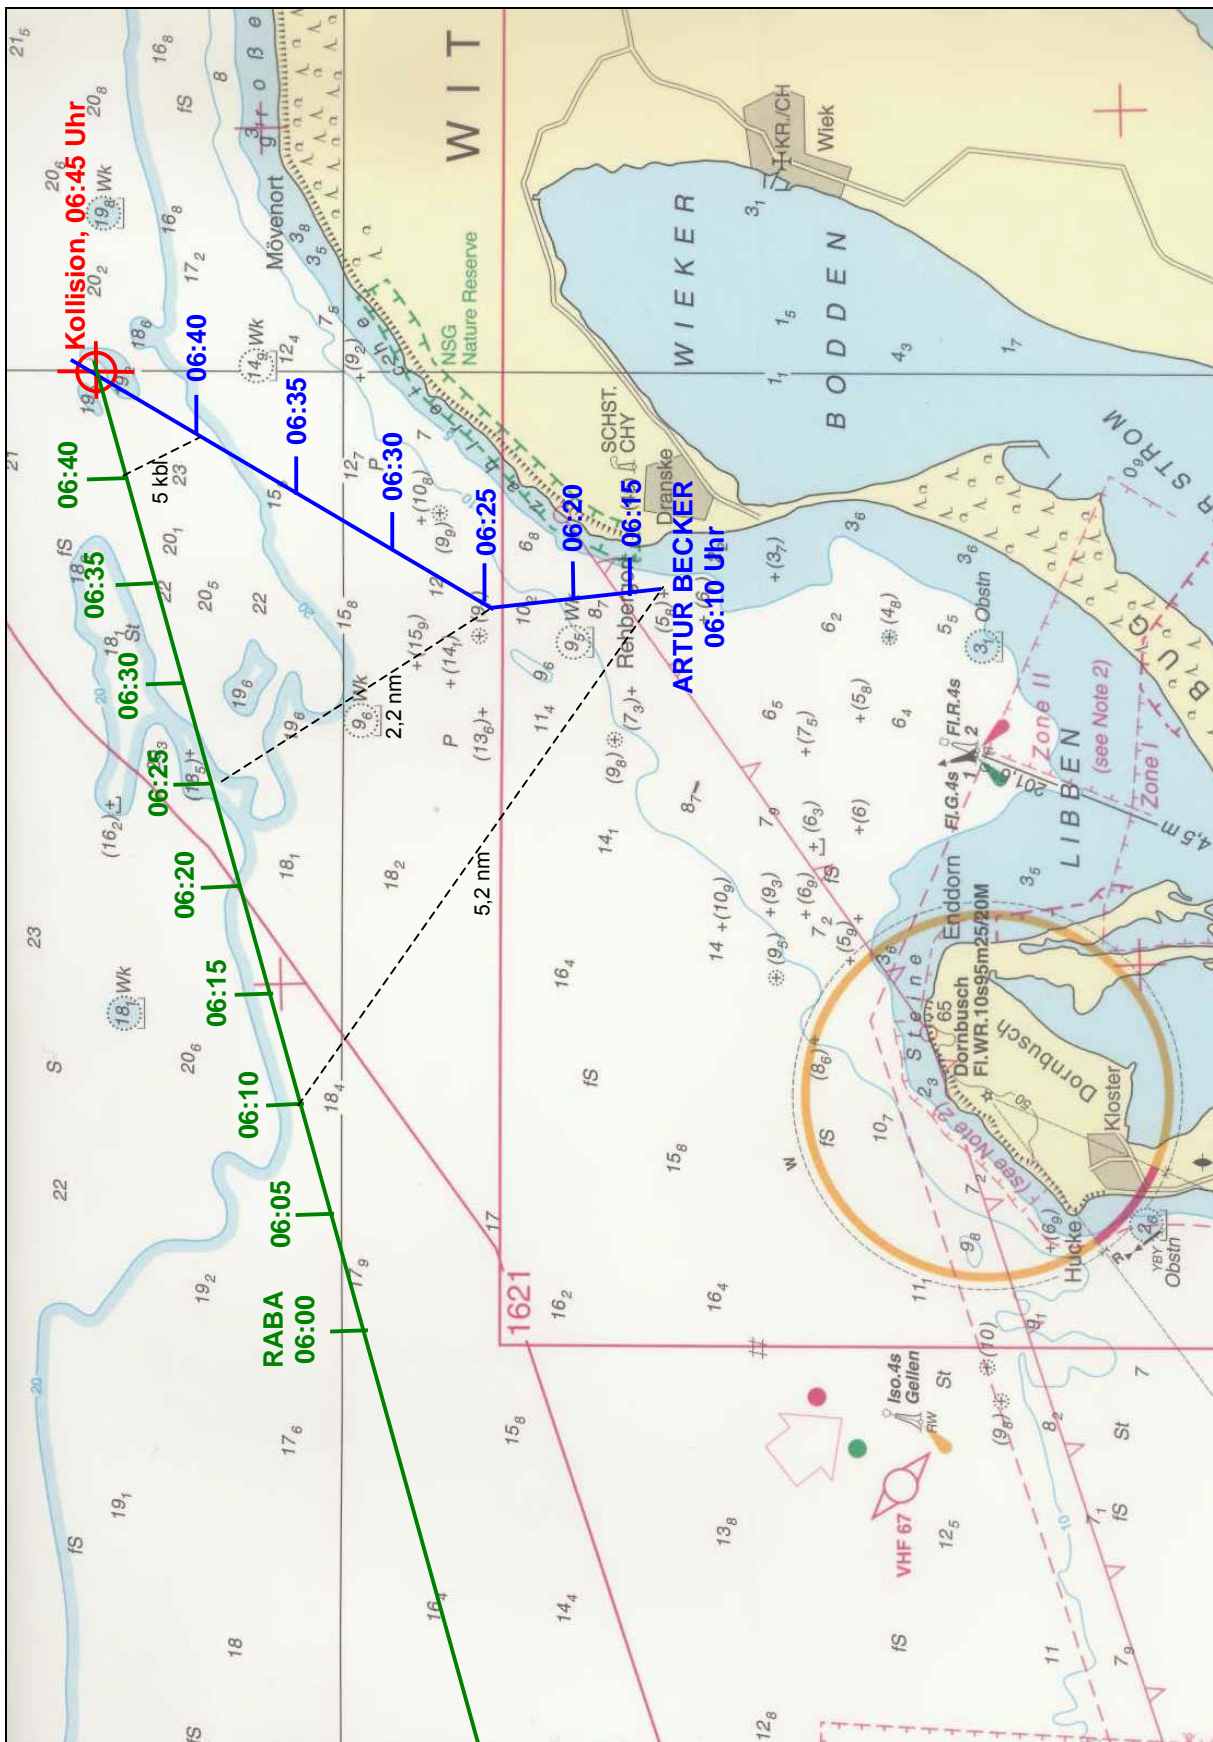
Abbildung 20: Rekonstruierte Fahrtverläufe, Ausschnitt aus Seekarte 162, BSH

Um die Fahrtverläufe beider unfallbeteiligten Fahrzeuge zu rekonstruieren, wurden die AIS-Aufzeichnungen der Verkehrszentrale, die Brücken- und Maschinentagebucheintragungen sowie die Reiseplanungen miteinander verglichen und grafisch gegenübergestellt (vgl. Abb. 20). Die Positionen der ARTUR BECKER basieren auf Schätzwerten, da keine Reiseplanung schriftlich festgehalten worden war (vgl. Ziffer 5.6). Die auf der RABA für 06:00 Uhr eingetragene Schiffsposition wurde durch die von der Verkehrszentrale aufgezeichnete Position (vgl. Ziffer 5.5) ersetzt. Der Unfallzeitpunkt, der im Brückentagebuch der RABA für 06:55 Uhr notiert ist, wurde in Übereinstimmung mit den UKW- und AIS-Aufzeichnungen sowie den Angaben der Besatzung der ARTUR BECKER für 06:45 Uhr angenommen.

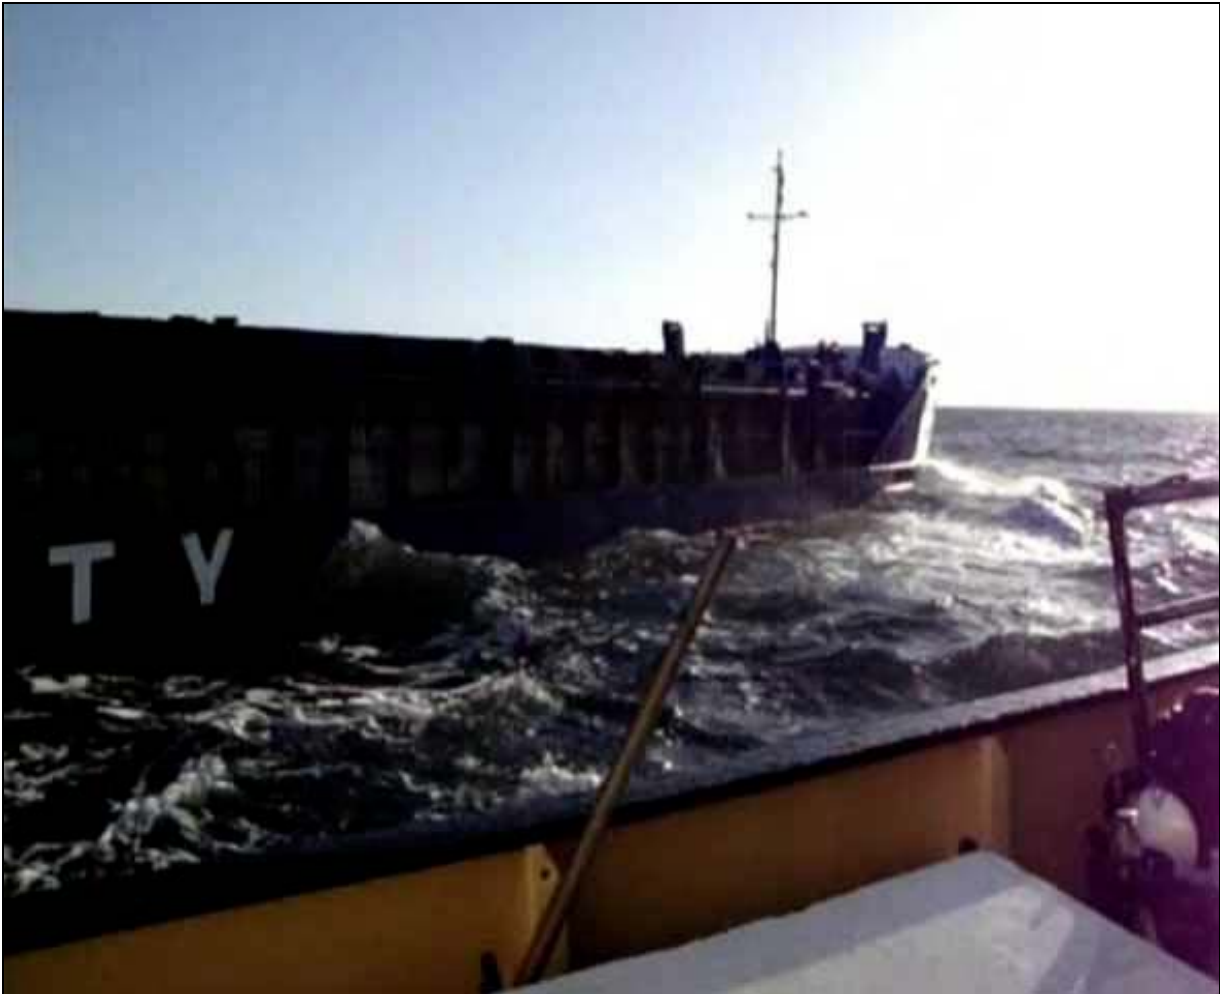
Abbildung 22: Auszug aus der Filmaufnahme unmittelbar nach der Kollision

Die gesamte Reise über hatten die Fahrgäste an Bord der ARTUR BECKER Foto- und Videoaufnahmen gemacht, die im Anschluss für einen Filmbeitrag über die Expedition für das Wissenschaftsmagazin Hitec des Fernsehsenders 3sat zusammengestellt wurden. Der Filmbeitrag wurde der BSU für die Seeunfalluntersuchung zur Verfügung gestellt. Die Anbahnung der Kollision sowie der Zusammenstoß selbst wurden darin nicht dokumentiert, da die meisten Expeditionsteilnehmer sich zum Unfallzeitpunkt noch unter Deck befanden. Die erstellten Aufnahmen setzen jedoch unmittelbar nach der Kollision ein und geben dadurch insbesondere Aufschluss über die Sicht- und Wetterverhältnisse zum Unfallzeitpunkt (vgl. Abb. 22 und 23).
