Bundesstelle für Seeunfalluntersuchung
Federal Bureau of Maritime Casualty Investigation
Bundesoberbehörde im Geschäftsbereich des Bundesministeriums
für Verkehr, Bau und Stadtentwicklung

Untersuchungsbericht 254/08

Schwerer Seeunfall

**Strandung des
CMS NORFOLK EXPRESS
am 30. Mai 2008
im Golf von Suez**

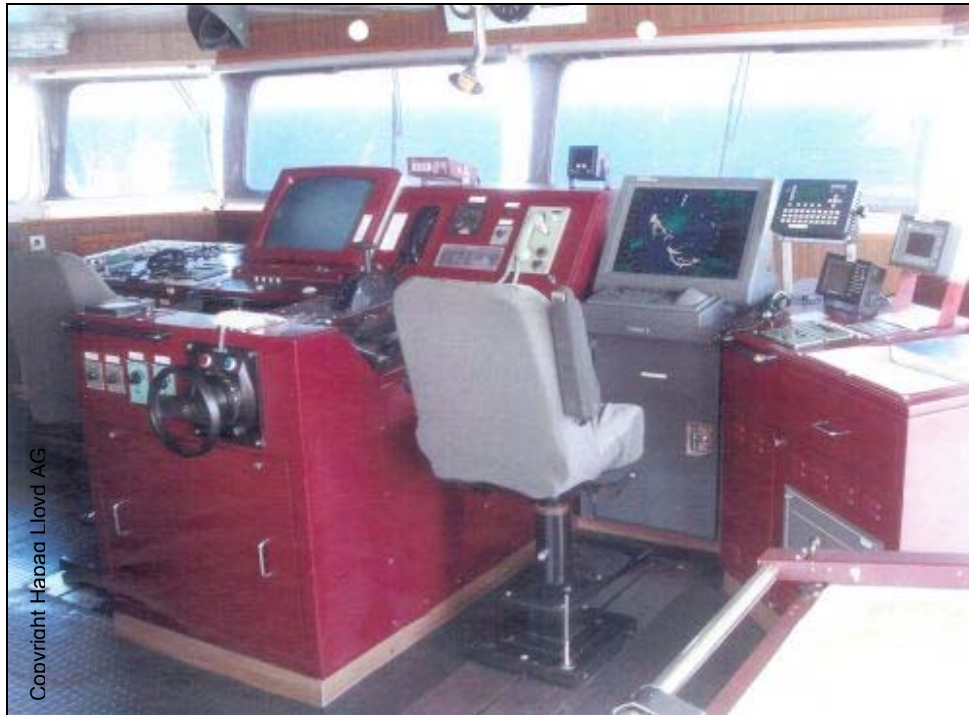
Abbildung 3: Brücke mit Papierseekartenplotter rechts unten

Gemäß SMS und den laufenden Anweisungen des Kapitäns wäre der Wachoffizier verpflichtet gewesen, die Position in küstennahen Gewässern alle 20 Minuten zu ermitteln, einen ordnungsgemäßen Ausguck zu gewährleisten und dabei die verfügbare Ausrüstung – akustische, elektronische sowie visuelle – zu nutzen. Die Position wird auf der NORFOLK EXPRESS durch einen Plott kontinuierlich auf der Papierseekarte angezeigt. Der Seekartenplotter befindet sich rechts neben der S-Band-Radaranlage (s. Abb. 3). Deshalb habe der Wachoffizier auf regelmäßige Eintragungen in der Papierseekarte verzichtet.

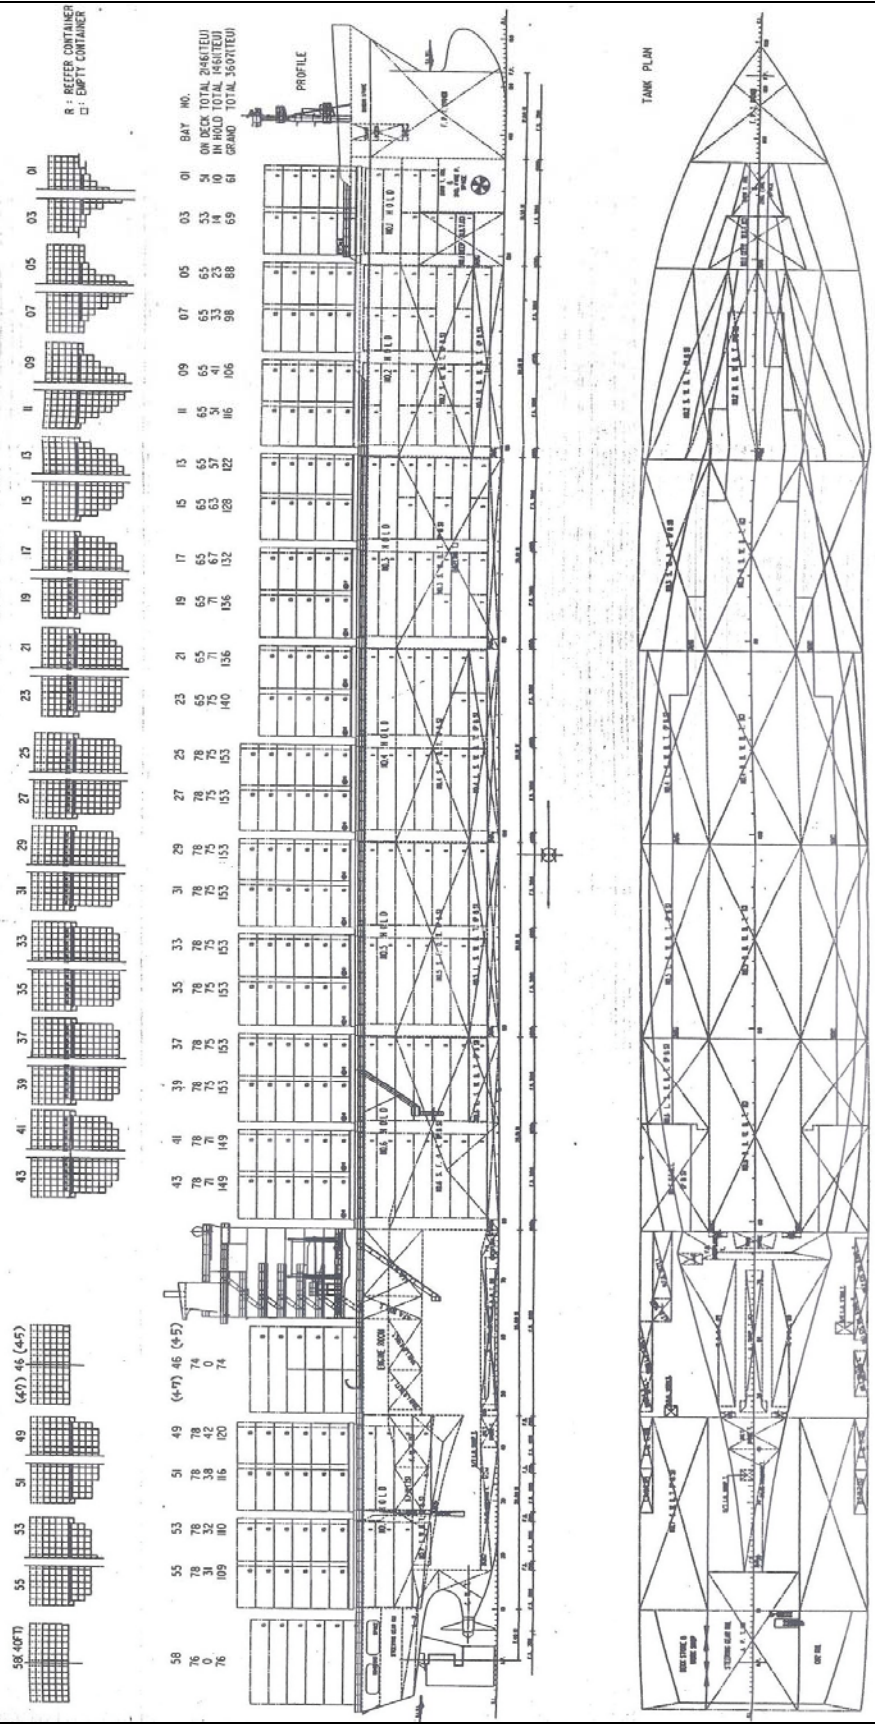
Abbildung 6: Tank- und Ladeplan

Im Wesentlichen handelte es sich um Verbiegungen der Längsspanten, Stege und Rohre sowie gerissene Schweißnähte. Die Stege konnten teilweise mit Setzwegern (Binnenplanken) repariert werden. Einige Längsträger und Stahlplatten müssen ausgebrannt und ersetzt werden.

Das Schiff setzte seine Reise am 17. Juni 2008 fort und erreichte am 24. Juni 2008 den Hafen von Jebel Ali (Dubai), wo die gesamte Ladung gelöscht wurde. Anschließend wurden die Schäden am Unterboden (Beulen) der NORFOLK EXPRESS in der Werft von Singapur repariert und die Klasse des Schiffes bis zum 31. Oktober 2010 bestätigt.
