## **Summarischer Untersuchungsbericht 299/08**

**Schwerer Seeunfall**

**Kollision zwischen Fähre LABOE und  
Segelyacht RØDE ORM  
am 21. Juni 2008  
auf der Kieler Förde**

16. März 2009

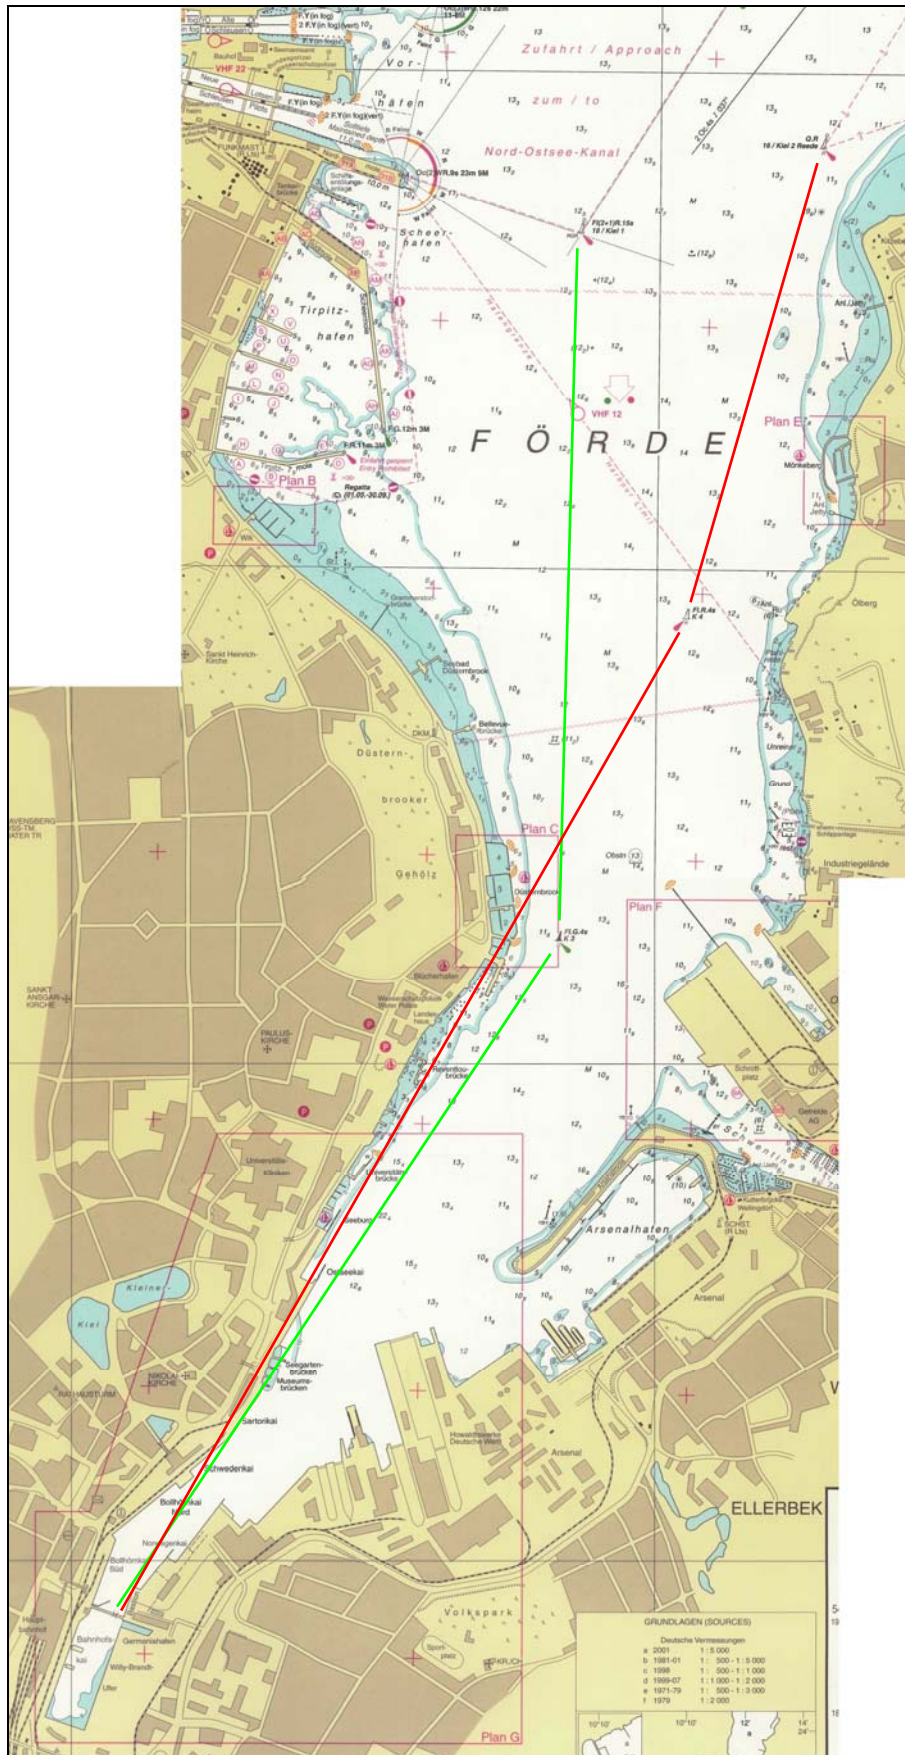
Abbildung 11: Verlauf des Nebenfahrwassers in der südlichen Kieler Förde

damit die fortlaufende Beschriftung der Fahrwassertonnen aufnehmen. Das Fahrwasser der Hörn ist daraus folgernd durch die Tonnen Kiel 1, Kiel 2, K 3, K 4 und die Pfähle K 5 und K 6 bezeichnet. Damit ergibt sich ein Verlauf des Fahrwassers, der z.T. über Land führt (siehe Abbildung 11). Außerdem kreuzt die backbordseitige Verbindungslinie zwischen den Fahrwassermarkierungen die steuerbordseitige Verbindungslinie. Es kommt hinzu, dass zum einen wegen des Verlaufs eine Vorfahrtberechtigung durch Fahrzeuge im Fahrwasser nicht festgestellt werden kann und zum anderen aufgrund einer fehlenden Befeuerung der Pfähle am südlichen Ende der Verlauf des Fahrwassers nachts nicht erkennbar ist.
