**Bundesstelle für Seeunfalluntersuchung**  
**Federal Bureau of Maritime Casualty Investigation**  
Bundesoberbehörde im Geschäftsbereich des Bundesministeriums  
für Verkehr, Bau und Stadtentwicklung

## Summarischer Untersuchungsbericht 31/09

# **Personenunfall mit Todesfolge an Bord des Fischerbootes Tanja am 6. Februar 2009 im Hafen Burgstaaken (Fehmarn)**

1. Dezember 2009

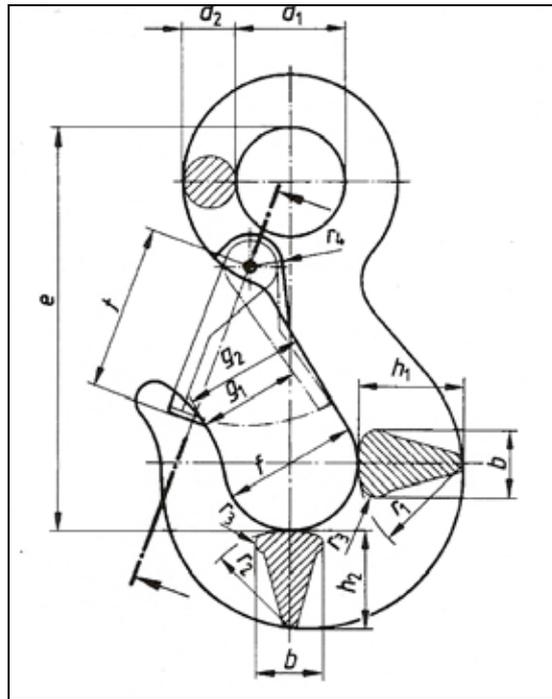
Abbildung 18: Lasthaken nach DIN 7541

Die Geometrie stimmt nicht mit der eines genormten Hakens überein. In **Abbildung 18** ist schematisch ein Lasthaken mit großer Öse nach DIN 7541 zu sehen. Der tabellarische Maßvergleich zeigt die Differenzen. Haken dieser Größe haben eine Tragfähigkeit von 12,5 kN.
