Bundesstelle für Seeunfalluntersuchung
Federal Bureau of Maritime Casualty Investigation
Bundesoberbehörde im Geschäftsbereich des Bundesministeriums
für Verkehr, Bau und Stadtentwicklung

Untersuchungsbericht 400/08

Schwerer Seeunfall

**Personenunfall an Bord des
HSC POLARSTERN am 4. August 2008
auf der Rückfahrt von Helgoland nach Emden**

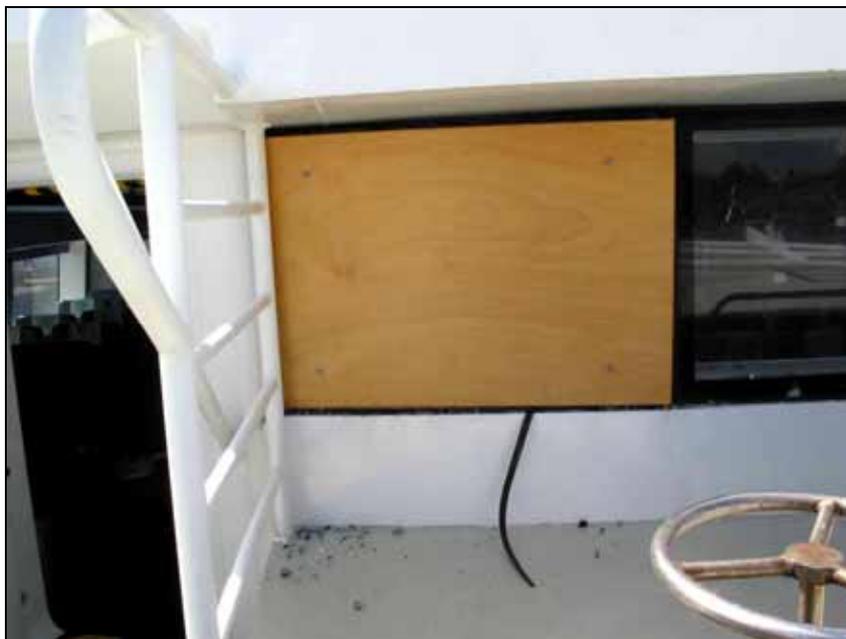
Abbildung 5: aufgesetzte Seeschlagblende (von außen)

Auf der Brücke wurde man unterdessen durch einen Blick auf den Monitor, der der Fahrgastraumüberwachung dient, und parallel hierzu durch die in etwa zeitgleich eingehenden persönlichen und telefonischen Meldungen von Besatzungsmitgliedern auf die Zerstörung der Frontscheibe aufmerksam. Umgehend holte der Leitende Ingenieur zusammen mit dem Praktikanten aus einem unterhalb der Brücke befindlichen Store¹⁵ eine Seeschlagblende¹⁶. Der Praktikant und der Schiffsmechaniker arretierten diese mit Hilfe von vier Schraubverbindungen und zwei Aluminiumschienen innerhalb von etwa fünf Minuten fachgerecht auf dem betroffenen Fensterrahmen (vgl. **Abb. 5** und **6**). Das weitere Eindringen von Seewasser konnte dadurch wirksam verhindert werden.

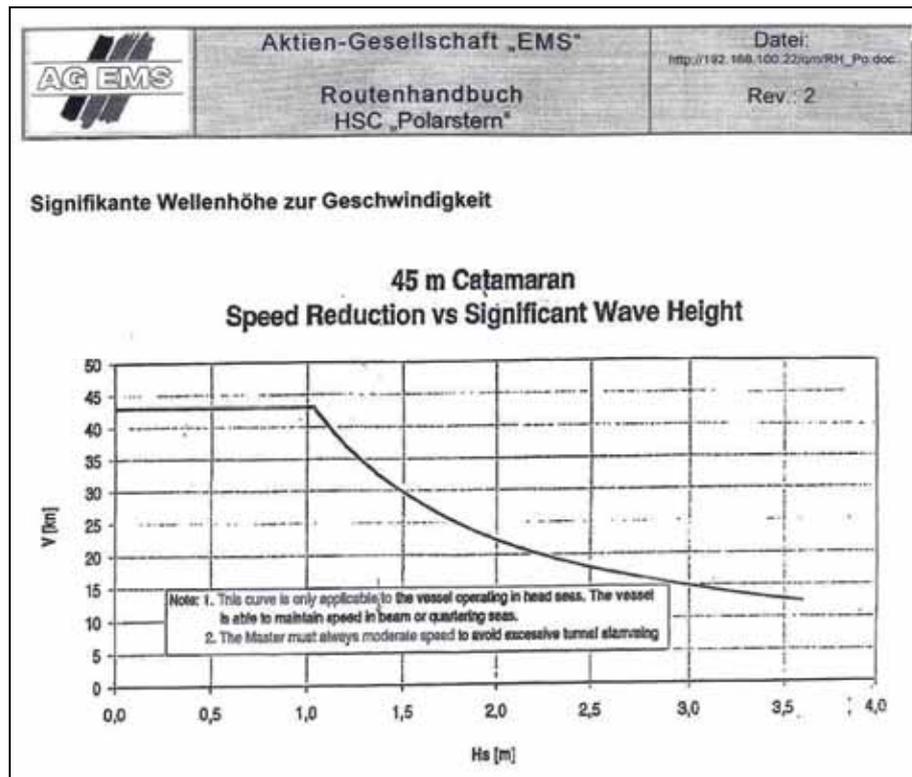
Abbildung 23: Verhältnis von signifikanter Wellenhöhe und zul. Geschwindigkeit

Aus der Darstellung (**Abb. 23**) ergibt sich, dass die zulässige Betriebsgeschwindigkeit des Katamarans ab signifikanten Wellenhöhen von mehr als einem Meter deutlich abnimmt. Wellenhöhen im Grenzbereich der Betriebserlaubnis (= 2,5 Meter) ist demnach eine Maximalgeschwindigkeit von ca. 18 Knoten zugeordnet.

Der GL wurde auch zu dem Hintergrund des im Routenhandbuch niedergelegten Diagramms „Signifikante Wellenhöhe zur Geschwindigkeit“ (vgl. oben Pkt. 5.2.2, **Abb. 23**) befragt. Aufgefallen war beim Aktenstudium, dass die Vorgaben, die Bureau Veritas im Jahr 1999 gemacht hatte, viel höhere Maximalgeschwindigkeiten

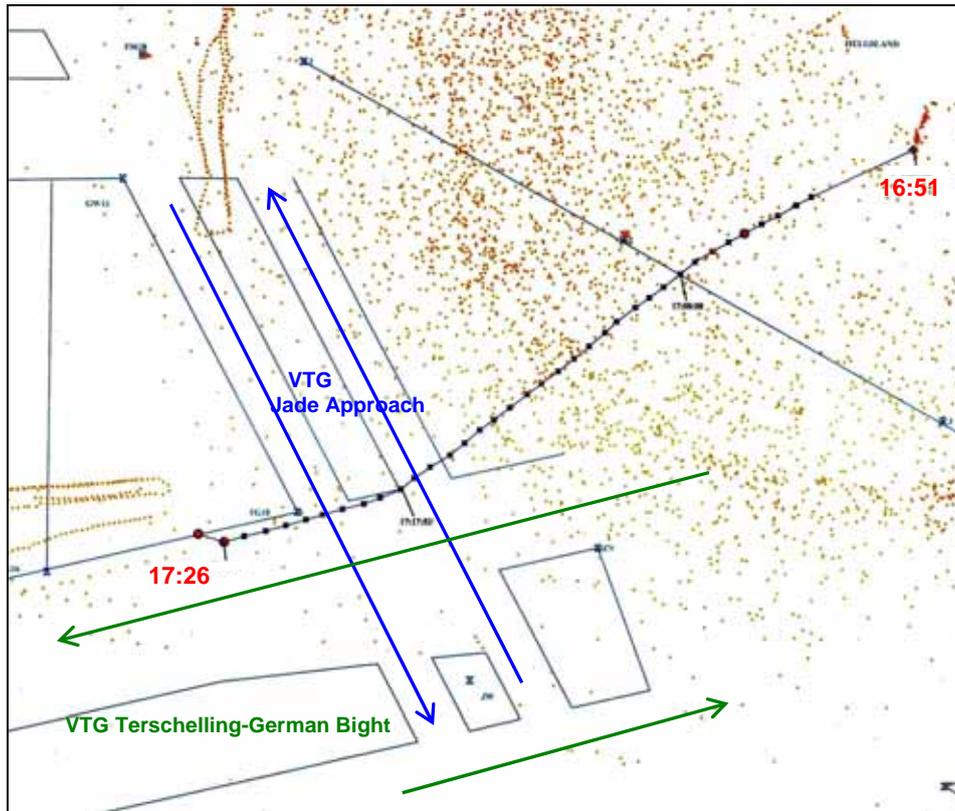
Abbildung 24: Track der POLARSTERN Richtung VTG Terschelling-German Bight

Der Fahrtverlauf der POLARSTERN wurde an Hand der Aufzeichnungen der Verkehrszentrale (VKZ) Wilhelmshaven rekonstruiert (vgl. nachfolgende **Abb. 24**).

Die Radarerfassung endete allerdings gegen 17:26 Uhr reichweitenbedingt. Die aussagekräftigeren AIS-Daten sind deutlich länger aufgezeichnet worden, so dass eine verlässliche Informationsgrundlage hinsichtlich der vom Kapitän gewählten Kurse und Geschwindigkeiten bis zum Unfallzeitpunkt und darüber hinaus zur Verfügung stand.

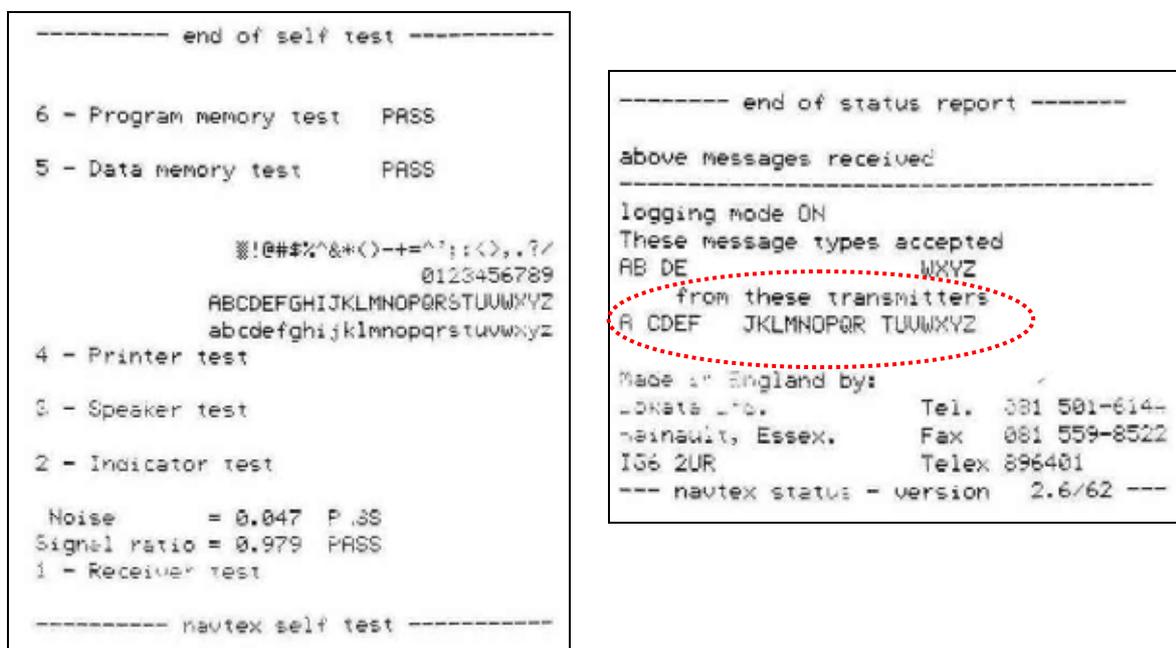
Abbildung 28: Ausdruck NAVTEX-Gerät (Selbsttest / Statusreport)

Ob bzw. inwieweit der Kapitän über die genannten Quellen hinaus auch NAVTEX als Informationsmedium genutzt hat, ist ungeklärt. Die POLARSTERN ist mit einem NAVTEX-Empfänger vom Typ „LOKATA NAVTEX 2E“ ausgerüstet. Bei dem Bordbesuch der BSU konnten keine Ausdrücke vom Unfalltag gezeigt werden, da diese nach Angaben der Schiffsführung wegen des allgemeinen Durcheinanders nach dem Unfall nicht sofort griffbereit seien. Es wurde aber vom Untersuchungsteam ein erfolgreicher Selbsttest des Gerätes durchgeführt und ein Statusbericht ausgedruckt (vgl. **Abb. 28**), so dass von der grundsätzlichen Funktionsbereitschaft des Empfängers ausgegangen werden kann.

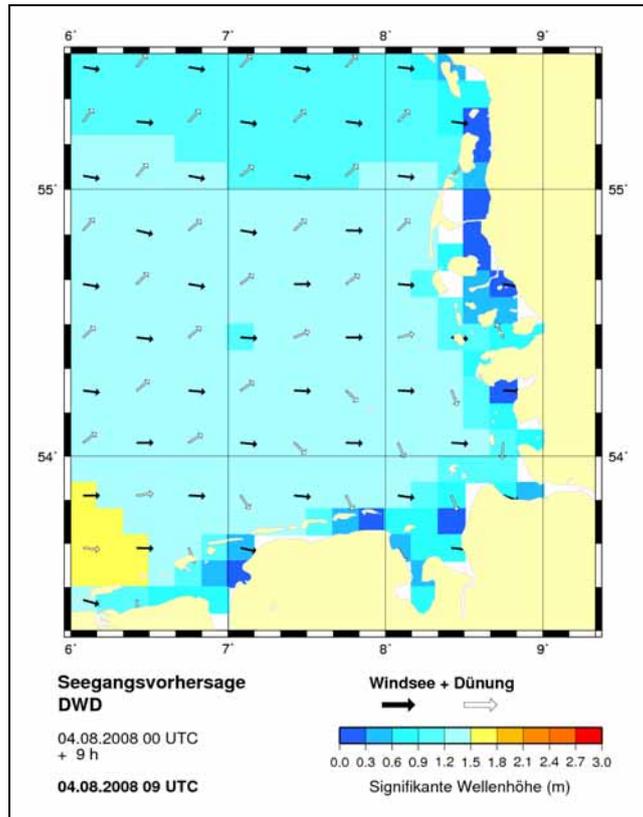
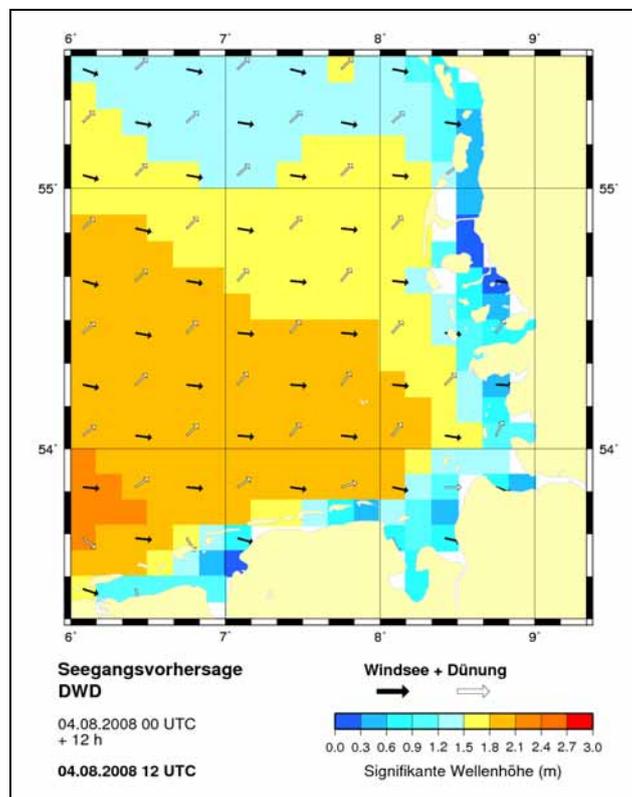
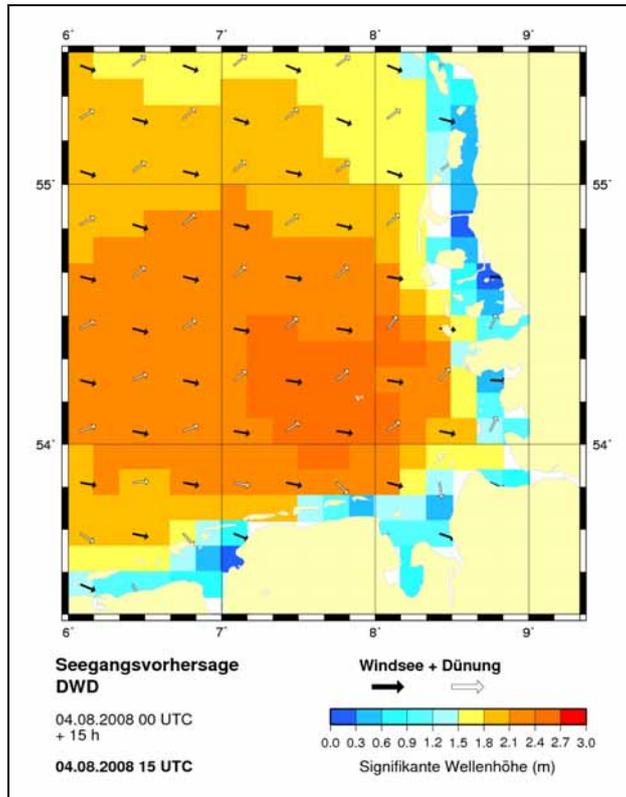
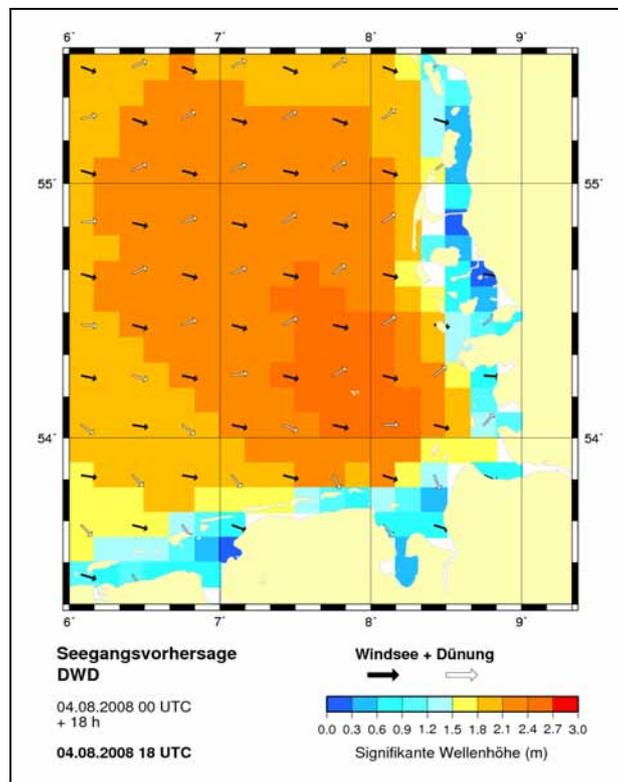
Das BSH hat am 25. August 2008 auf Bitte der BSU ein Gutachten über die Seegangsbedingungen in der Deutschen Bucht am 4. August 2008 vorgelegt. In dem Gutachten werden die Werte für den vorausberechneten Seegang gemäß dem Vorhersagemodell des DWD (vgl. **Abb. 31 bis 34**) mit den Ergebnissen der Seegangsmessungen, die bereits oben unter Pkt. 5.4.2.4 dargestellt wurden, verglichen.

Nachstehende Tabelle enthält die betragsmäßigen Werte der Seegangsvorhersage des DWD-Modells für die ausgewählten Positionen Helgoland, TG12, Borkumriff und FINO-1. Deutlich wird, dass das Vorhersagemodell, welches seinerseits auf Wettervorhersagen beruht, nur zu wenigen Zeitpunkten signifikante Wellenhöhen in einem für den Betrieb des Katamarans kritischen Bereich errechnet hat (vgl. die roten Hervorhebungen).

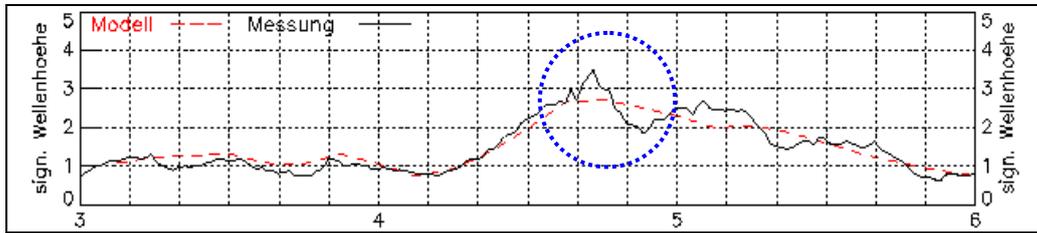
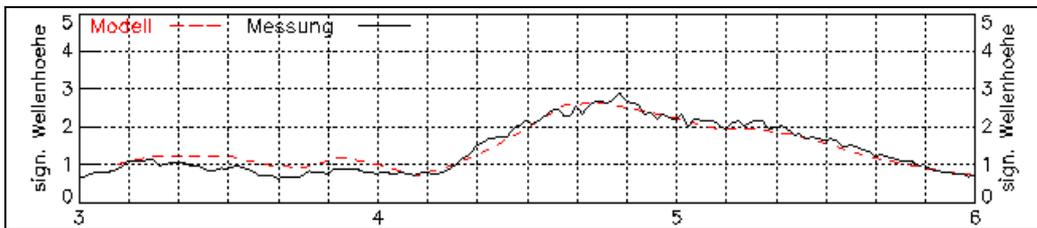
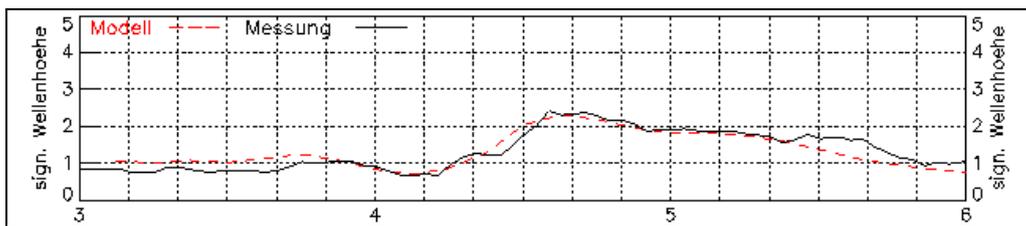
In den **Abbildungen 35 bis 37**, die jeweils den Zeitraum vom 3. August 2008 bis 6. August 2008 umfassen, wird der Vergleich zwischen den vorausberechneten signifikanten Wellenhöhen und den tatsächlich gemessenen Werten graphisch dargestellt. Erkennbar ist, dass die signifikanten Wellenhöhen durch das numerische Modell insgesamt gut prognostiziert wurden. Am Unfalltag gegen 18:00 Uhr UTC im Stadium des höchsten Seegangs bei Helgoland liegt das Modell allerdings um etwa 0,5 Meter zu niedrig (vgl. blaue Markierung in **Abb. 35**). Das BSH kommt in seinem Gutachten zu dem Schluss, dass es auf Grund der guten Übereinstimmung zwischen der Seegangsvorhersage und den Messungen gerechtfertigt sei, die Vorausberechnung der signifikanten Wellenhöhe als zutreffend für die gesamte Deutsche

Bucht vorauszusetzen. Mögliche Abweichungen von 0,5 Metern seien aber zu berücksichtigen.

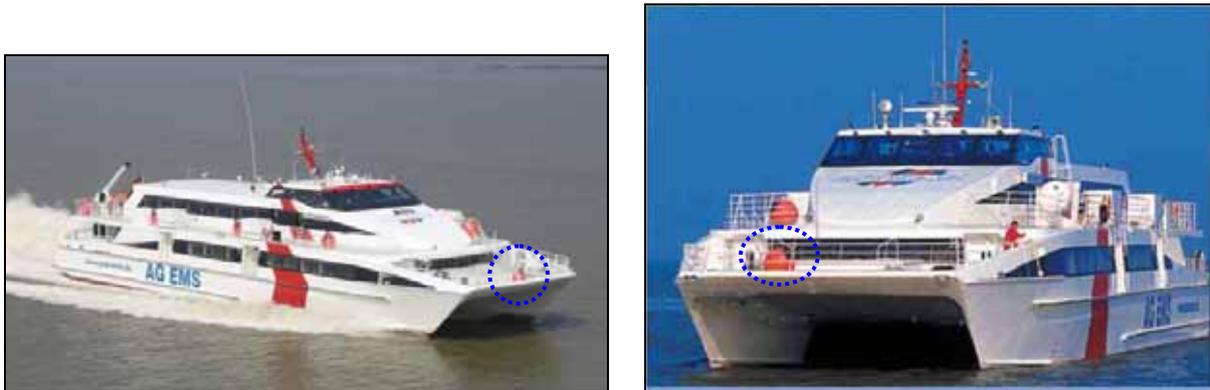
Abbildung 38: Ballonfender an der Reling

Als Nachweis dafür, dass Ballonfender in der Vergangenheit offenbar während der Fahrt regelmäßig an der Bugreling befestigt wurden, kann auf die folgenden im Internet recherchierten Fotos verwiesen werden (vgl. **Abb. 38**, Quellen: linkes Foto Homepage der Reederei AG EMS; rechtes Foto Homepage der Reederei Norden-Frisia), die insoweit als zufällige „Schnappschüsse“ gelten dürften.

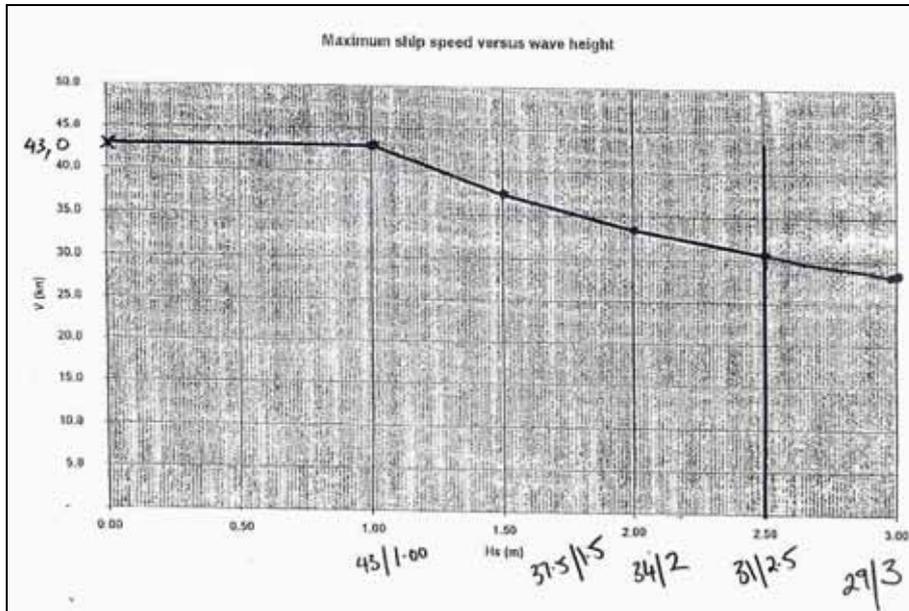
Abbildung 40: Maximum ship speed vs. wave height (BV)⁵⁷

erlaubten, als dies nach der Grafik im Routenhandbuch der Fall war (vgl. unten **Abb. 40**).
