Untersuchungsbericht 47/08

Schwerer Seeunfall

Kollision
FGMS SCHLESWIG-HOLSTEIN
am 31. Januar 2008 in Fredericia
mit dem Leuchtfeuer Skanseodde

15. Januar 2009

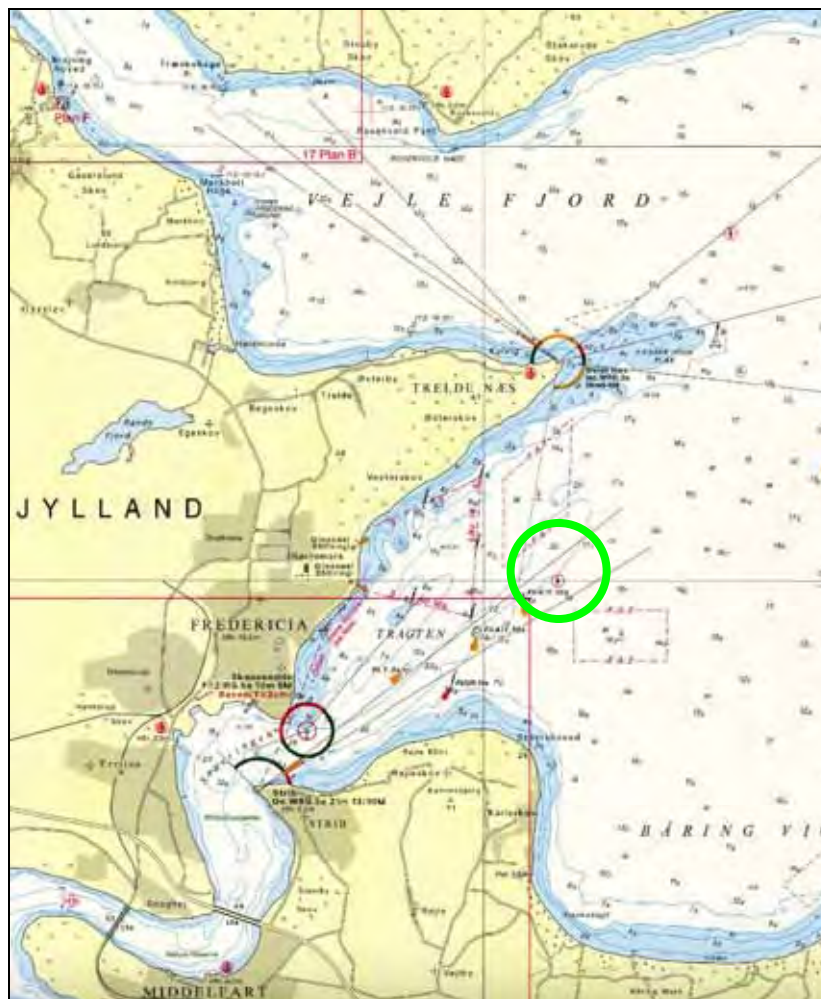
Abbildung 7: Lotsenversetzung Tragten

Gemäß dem dänischen Lotsengesetz Nr. 567, Teil 3, Absatz 7 dürfen die Lotsen nur im Hafen, an der Pier, auf Reede usw. oder Lotsenversetzstellen, die vom dänischen Verteidigungsministerium genehmigt worden sind, versetzen, sofern nicht besondere Umstände vorliegen. Die Lotsenversetzstelle ist in der Seekarte NO-lich von Tragten eingezeichnet (s. Abb. 7).

In diesem Fall hat sich der Lotse bei starken S-lichen Winden für eine Versetzung W-lich von Skanseodde Leuchfeuer (Snævringen) entschieden. Diese Entscheidung ist dem Kapitän erst unmittelbar zuvor, ohne besondere Hinweise auf Risiken von Wind, Strom und Abdrift, mitgeteilt worden.

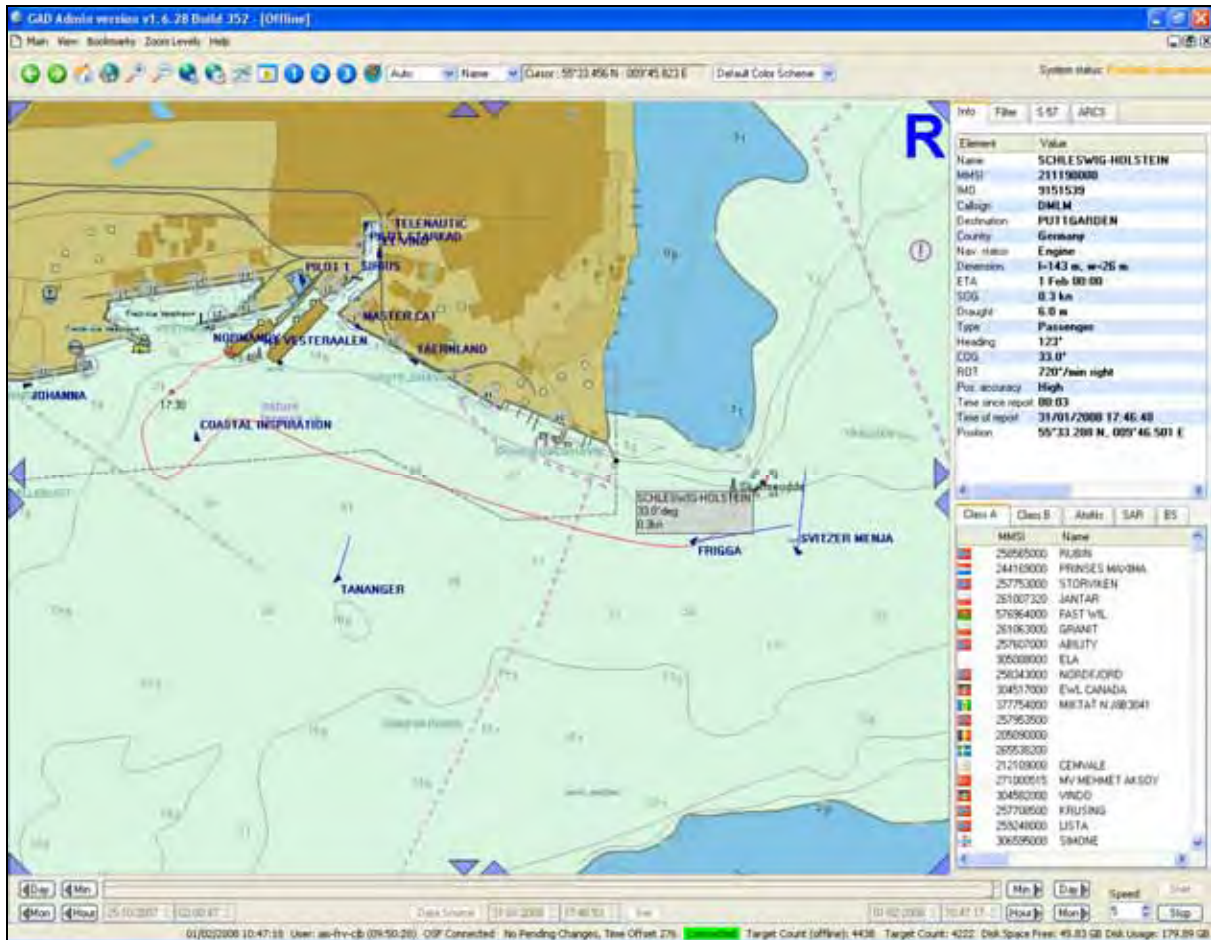
Abbildung 15: AIS-Reiseverlauf

⁸ Der AIS-Input der Rohdaten dürfte richtig sein: Das AIS Datum „127“ für ROT bedeutete bei der Einführung von AIS in einer früheren Version „720°/min“. Mittlerweile wird dieser Wert nur noch für den Fall verwendet, dass kein zugelassener ROT-Sensor verfügbar ist und eine Drehrate abgeleitet vom Steuerkurs von mehr als 5°/30 s festgestellt wird. Hier müsste die Darstellungssoftware der Hafenbehörde angepasst werden.

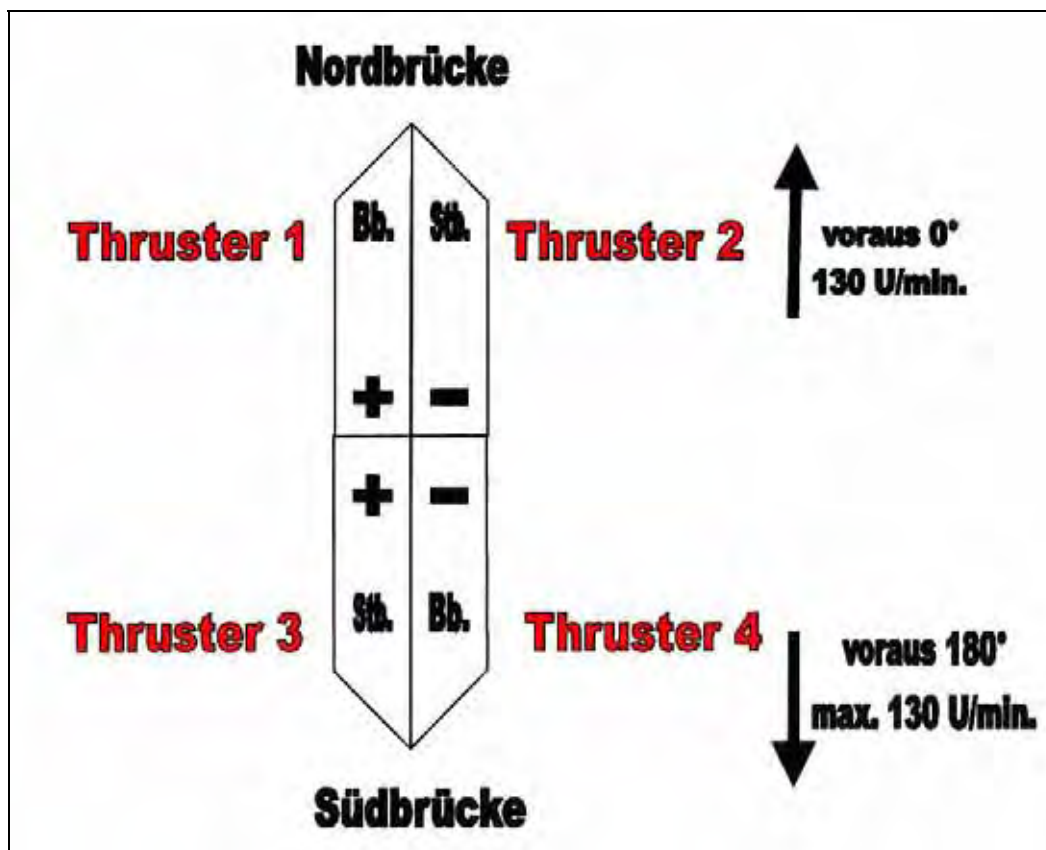
Abbildung 16: Konfiguration der Pod-Antriebe mit Vorzeichenbehandlung

Zu den nachfolgenden VDR-Aufzeichnungen ist anzumerken, dass die Anzeigen der Pod-Antriebe nicht der Konfiguration auf der Brücke (s. Abb. 16) entsprachen und der Pod-Antrieb Nr. 2 nach dem Werftaufenthalt keine Response-Anzeige (R) mehr

hatte⁹. Die Wirkrichtungen der Pod-Antriebe Thruster 1 und Thruster 2 werden im Vergleich zu Thruster 3 und Thruster 4 im VDR-Replayer bei den Abbildungen 22,27 und 31 mit unterschiedlichem Vorzeichen angezeigt, d.h. Minus ist als Plus zu interpretieren, weil die von der Automation gelieferten Werte ohne Vorzeichenbehandlung dargestellt werden. Wenn die Nordbrücke Vorausfahrt macht, ist bei halbkreisiger Zählweise vorne Null (0°) und die Drehrichtung nach Stb. mit Minus (-) bezeichnet und nach Bb. mit Plus (+). Macht die Südbrücke Vorausfahrt, ist vorne mit 180° bezeichnet, während die Vorzeichen der halbkreisigen Zählweise beibehalten werden. Die maximalen Umdrehungen der Pod-Antriebe betragen jeweils 130 U/min. Das für die Konfiguration des VDR zur Verfügung gestellte Thruster-Schema (s. Abb. 17) führt in den Abbildungen 23, 28 und 32 unter Beachtung der Vorzeichenregel zu den selben Wirkrichtungen wie bei der Plus/Minus-Darstellung, d.h. die in Abbildung 28 dargestellten Wirkrichtungen sind in Bezug auf die Vorausrichtung des Gesamtbildes bei einer Vorausfahrt von 5,9 kn nicht gegenläufig.

⁹ Wird nach Aussage des VDR-Herstellers beim nächsten jährlichen Wartungstermin überprüft werden. Gegebenenfalls soll eine Korrektur in der Darstellung des VDR-Replayer erfolgen. Nach Werftaufenthalt und Wartungen an Systemen, die Daten an den VDR liefern, sollte überprüft werden, ob der VDR einwandfrei arbeitet.

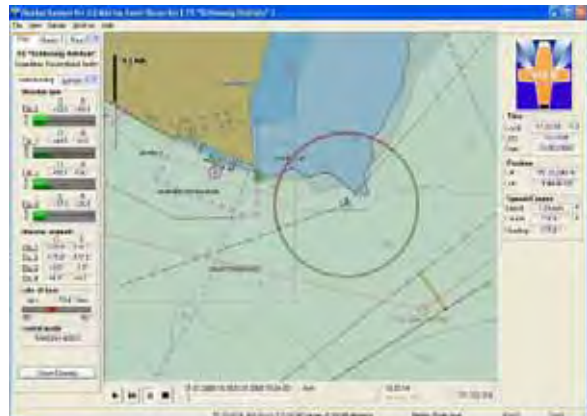
Abbildung 19: Navionics Seekarte

Bei den ENC-Daten wurden die Sektoren des Skanseodde Leuchtfuers nicht vollständig als Vollkreis angezeigt (s. Abb. 18). Nach Prüfung des BSH liegt jedoch kein Erfassungsfehler in den dänischen ENC-Daten vor. Dort, wo die Sektoren nicht sichtbar sind, fand ein Maßstabswechsel statt, so dass es zur Zeit nach dem Standard S-57¹⁰ keine andere Möglichkeit gibt, Sektoren anders darzustellen, wenn an dieser Stelle größere und kleinere Erfassungsmaßstäbe angrenzen. Auch die Tiefenlinien sind versetzt dargestellt. Die Firma Navionics stellt die Sektoren in der elektronischen Seekarte als Vollkreis dar (s. Abb. 19).

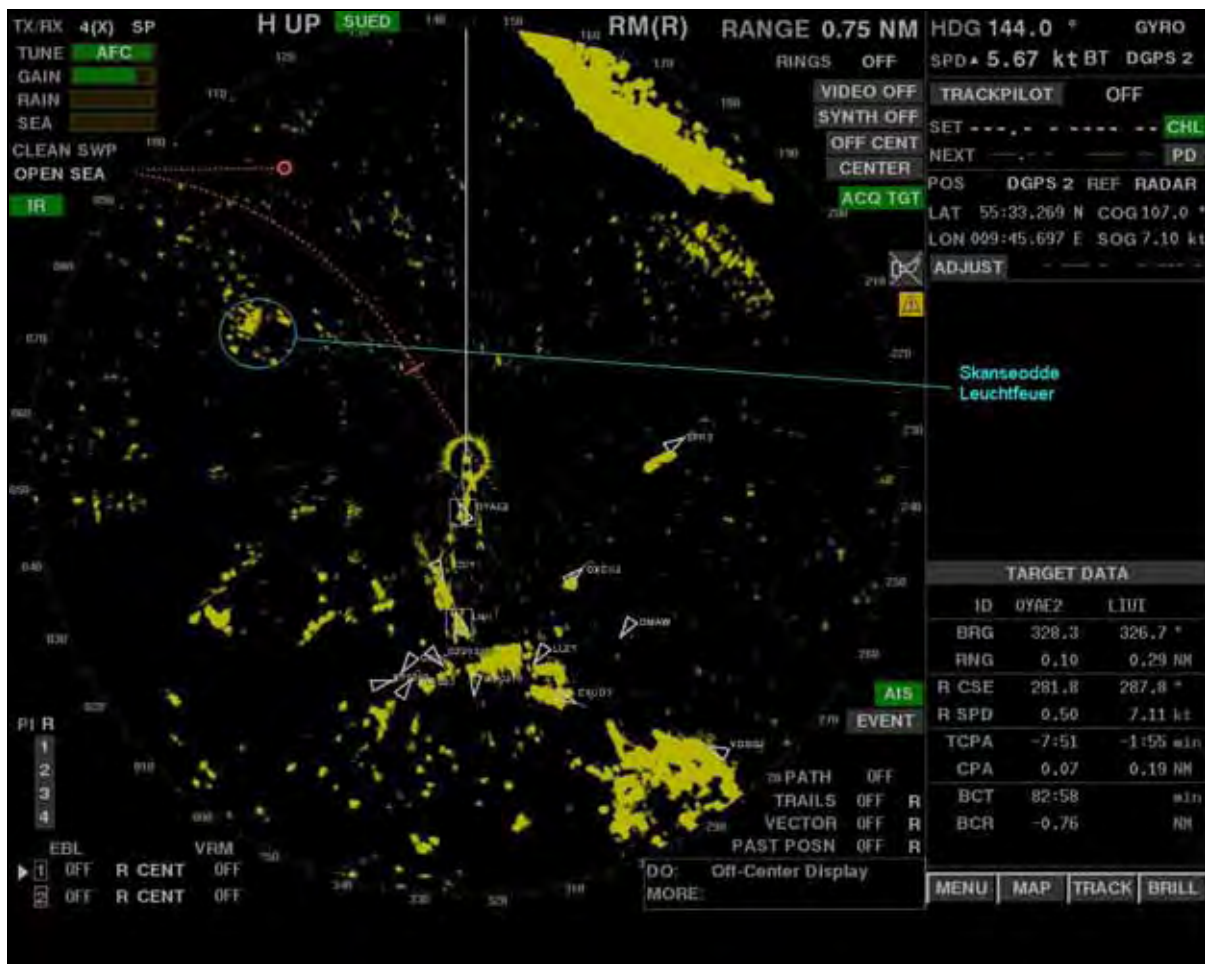
Abbildung 20: VDR-X-Band Radaranlage 17:40:08 Uhr Systemzeit

Bei widrigen Wetterverhältnissen, wie am Unfalltag, mit Schauern, Schnee, unruhiger See und kennzeichnenden Wellenhöhen von 2 m kommt es zu Störechos. Ohne Filterung würde sich im Mittelpunkt des Bildschirms eine kreisförmige, exzentrische in Windrichtung gezogene Fläche unterschiedlicher Aufhellung bilden. Regen bzw. Schneeschauer dämpfen bei der X-Bandradaranlage die Radarimpulse und führen zu Echos in Form von milchigen Flächen, während es bei der S-Bandradaranlage fast keine Dämpfungsverluste gibt und auch Ziele hinter einem Regengebiet erfasst werden. Es können Nutzziele so geschwächt werden, dass es eventuell nur bei jedem 3. oder 4. Antennenumschlag oder auch gar nicht zu einer Anzeige kommt. Im vorliegenden Fall wurde das RACON Signal mit der Kennung „T“ und der Wellenlänge 3 cm auf der X-Bandradaranlage, wenn überhaupt, nur zerrissen dargestellt (s. Abb. 20). Die S-Bandradaranlage mit einer Wellenlänge von 10 cm konnte das RACON Signal mit 3 cm Wellenlänge technisch bedingt nicht anzeigen.

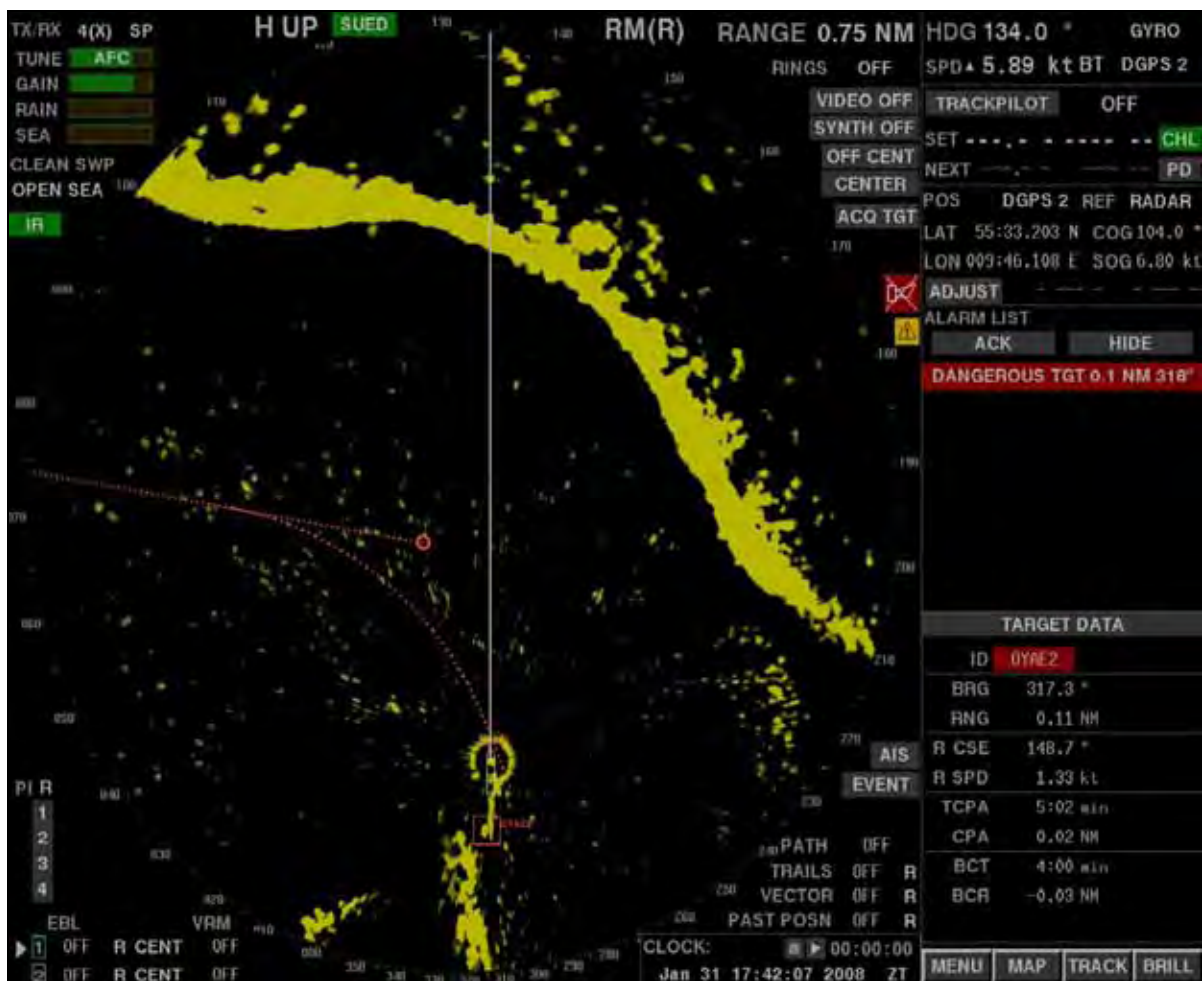
Abbildung 25: VDR-X-Band 17:42:00 Uhr Systemzeit

COG=107,0°, SOG=7,10 kn) ergibt sich eine Drift von 054,5° mit 4,3 kn (s. Abb. 24). Diese Drift hätte auch auf dem mittleren Bildschirm (Conning) der Brückenkonzole angezeigt werden können. Darüber liegen keine Aufzeichnungen vor. Durch die Stellung der Pod-Antriebe wird eine resultierende Drehrate von 7,2°/min nach Stb. erreicht (s. Abb. 22 und 23). Zwei Minuten später verschwinden die Echos von Skanseodde Leuchfeuer auf beiden Radaranlagen (s. Abb. 25 und 26). Auch das RACON mit der Kennung „T“ ist zu keinem Zeitpunkt auf der X-Bandradaranlage deutlich erkennbar gewesen. Gegen 17:42 zeigen die Werte auf der X-Bandanlage HDG=134,0°, SPD=5,89 kn, COG=104,0°, SOG=6,80 kn. Das ergibt eine Drift von 044° mit 3,3 kn. Durch die Stellung der Pod-Antriebe wird eine resultierende Drehrate von 6,4°/min nach Bb. erreicht (s. Abb. 27 und 28).

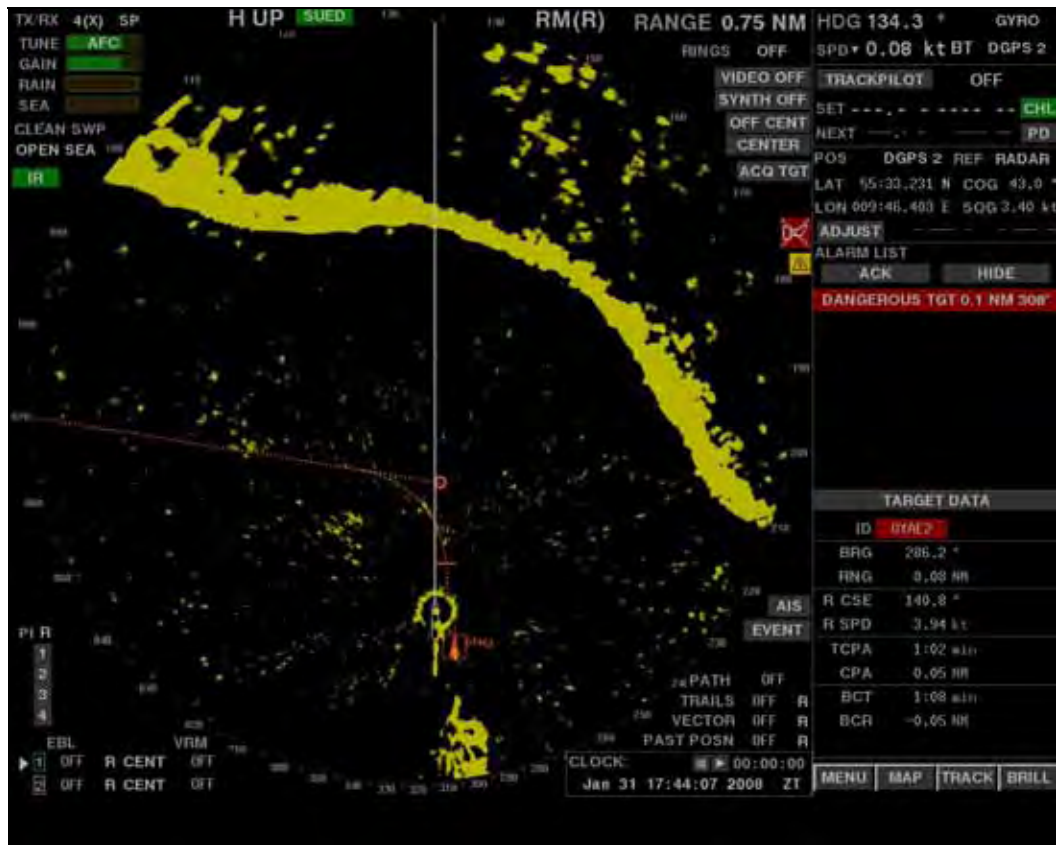
Abbildung 29: VDR-X-Band 17:44:00 Uhr Systemzeit

Gegen 17:44 Uhr kollidiert die SCHLESWIG-HOLSTEIN mit Skanseodde Leuchfeuer. Kurz vor der Kollision zeigen die Werte auf der X-Bandanlage HDG=134,3°, SPD=0,08 kn zurück, COG=43,0°, SOG=3,4 kn (s. Abb. 29). Das ergibt eine vom System berechnete Drift, die in etwa COG und SOG entspricht, weil SPD bei Null liegt. Durch die Stellung der Pod-Antriebe wird eine resultierende Drehrate von 13,9°/min nach Bb. erreicht (s. Abb. 31 und 32). Das Stahlgerüst des Leuchtfuers wurde bei der Kollision zerstört.

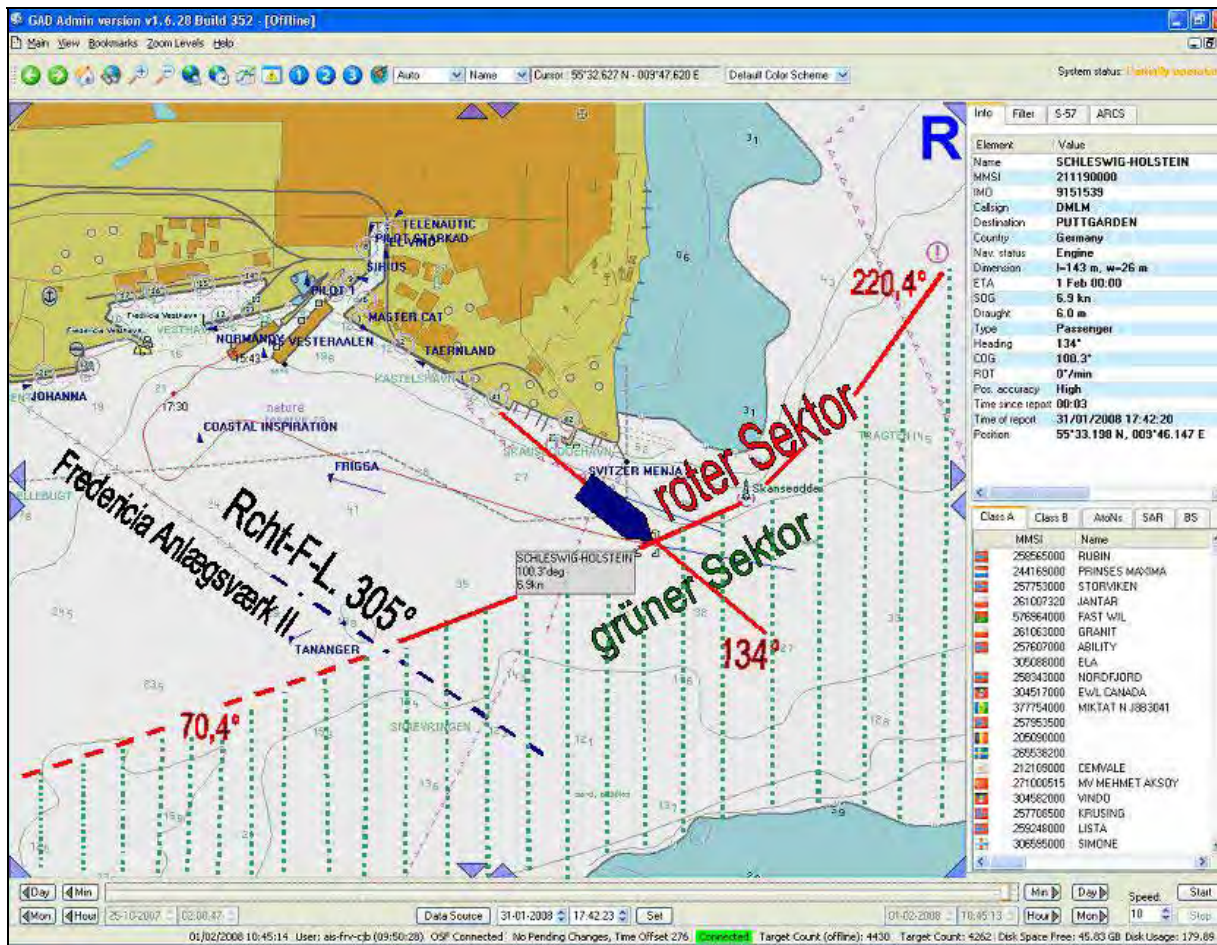
Abbildung 33: Skizze Richtfeuerlinie Fredericia und Sektoren Skanseodde

Nach Sicht wäre es besser gewesen, sich an das Richtfeuer Fredericia Anlægsværk II mit der Richtfeuerlinie 305° und den grünen Sektor von Skanseodde in der Peilung $070,4^\circ$ - $220,4^\circ$ zu halten (s. Abb. 33). Das wäre dem gleichzeitig manövrierenden Kapitän alleine jedoch nicht möglich gewesen, weil er von der Conning-Position aus keine Sicht nach achtern hatte. Hier wäre der Einsatz der installierten elektronischen

Seekarte (ECDIS) hilfreich gewesen, um sich schnell über die Situation informieren zu können.
