Bundesstelle für Seeunfalluntersuchung
Federal Bureau of Maritime Casualty Investigation
Bundesoberbehörde im Geschäftsbereich des Bundesministeriums
für Verkehr, Bau und Stadtentwicklung

Summarischer
Untersuchungsbericht 491/08

**Gefährdung durch Sog und Wellenschlag
am 14. September 2008
auf der Untereibe - Höhe Wittenbergen
durch MS WMS GRONINGEN**

15. Juni 2009

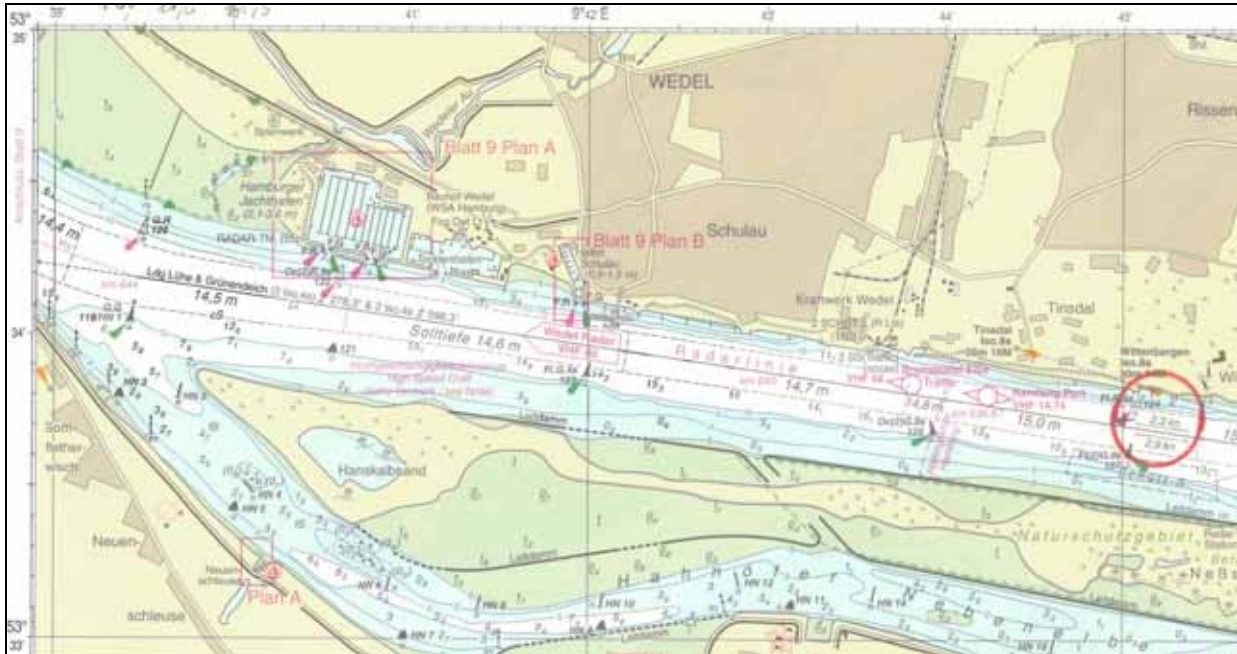
Abbildung 1: Seekarte

Breite/Länge: φ 53°33,8'N λ 009°45,3'E

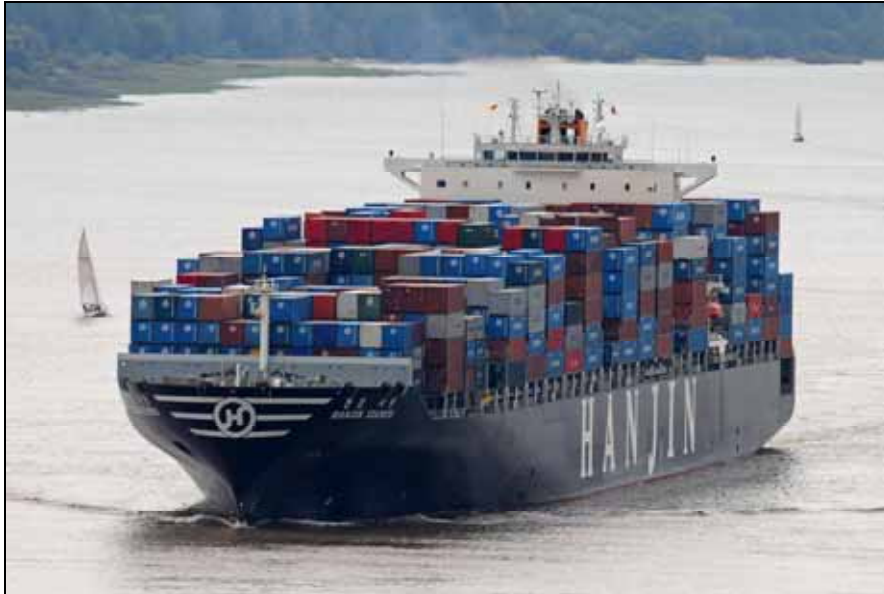
Abbildung 3. Containerschiff HANJIN XIAMEN

Am 14. September 2008 befuhr das MS WMS GRONINGEN von Fredericia/Dänemark kommend, die Elbe aufwärts Richtung Hamburger Hafen. Um ca. 15:07 Uhr begann zwischen Tonne 115 und Tonne 117 im Lühebogen das Überholmanöver des vor der WMS GRONINGEN laufenden Containerschiffes HANJIN XIAMEN. Bei der HANJIN XIAMEN handelt es sich um ein 304 m langes und 40 m breites Containerschiff unter Panama Flagge.

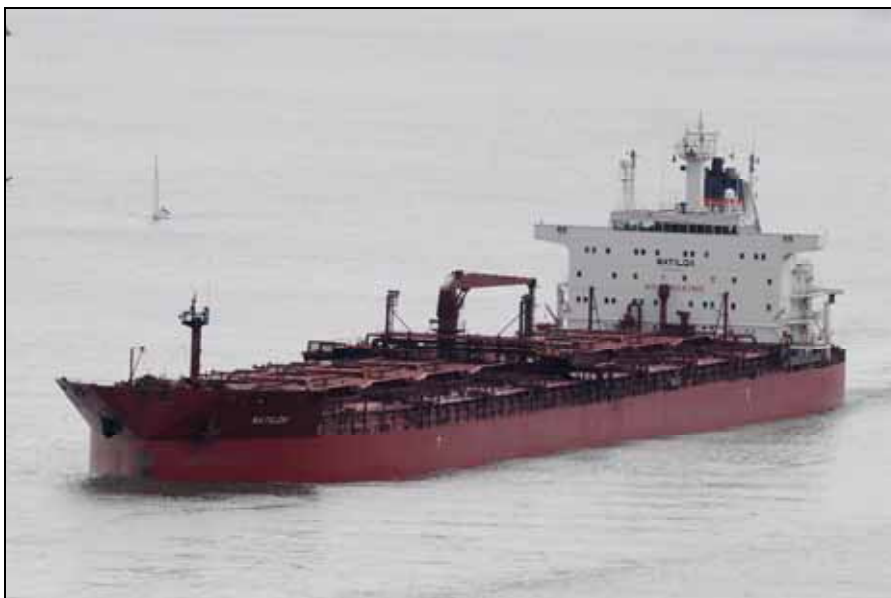
Abbildung 4: Tanker MATILDA

Dieses Überholmanöver war etwa um 15:13 Uhr ca. bei Tonne 121 beendet. Danach wurde umgehend das nächste Überholmanöver eingeleitet, um an dem mitlaufenden Tanker MATILDA vorbeizufahren. Der unter der Flagge von Liberia fahrende Tanker MATILDA hat eine Länge von 228 m und eine Schiffsbreite von 32 m.

Während dieses Überholmanövers kam es gegen 15:25 Uhr am Strand von Wittenbergen zu einem schiffserzeugten Sog und Wellenschlag. Dabei überspülte eine Welle den gesamten Uferbereich, und es wurden mindestens fünf Erwachsene und sechs Kinder erheblich gefährdet. Eine entgegenkommende Hadag Fähre wich weit nach Norden aus, um eine sichere Passage zu gewährleisten.
