**Bundesstelle für Seeunfalluntersuchung**  
**Federal Bureau of Maritime Casualty Investigation**  
Bundesoberbehörde im Geschäftsbereich des Bundesministeriums  
für Verkehr, Bau und Stadtentwicklung

## Untersuchungsbericht 504/08

### **Schwerer Seeunfall**

**Kollision zwischen MS POLARIS und  
MS CROWNBREEZE  
nahe Lotsenstation Rüsterbergen,  
am 20. September 2008 um 04:55:30 Uhr**

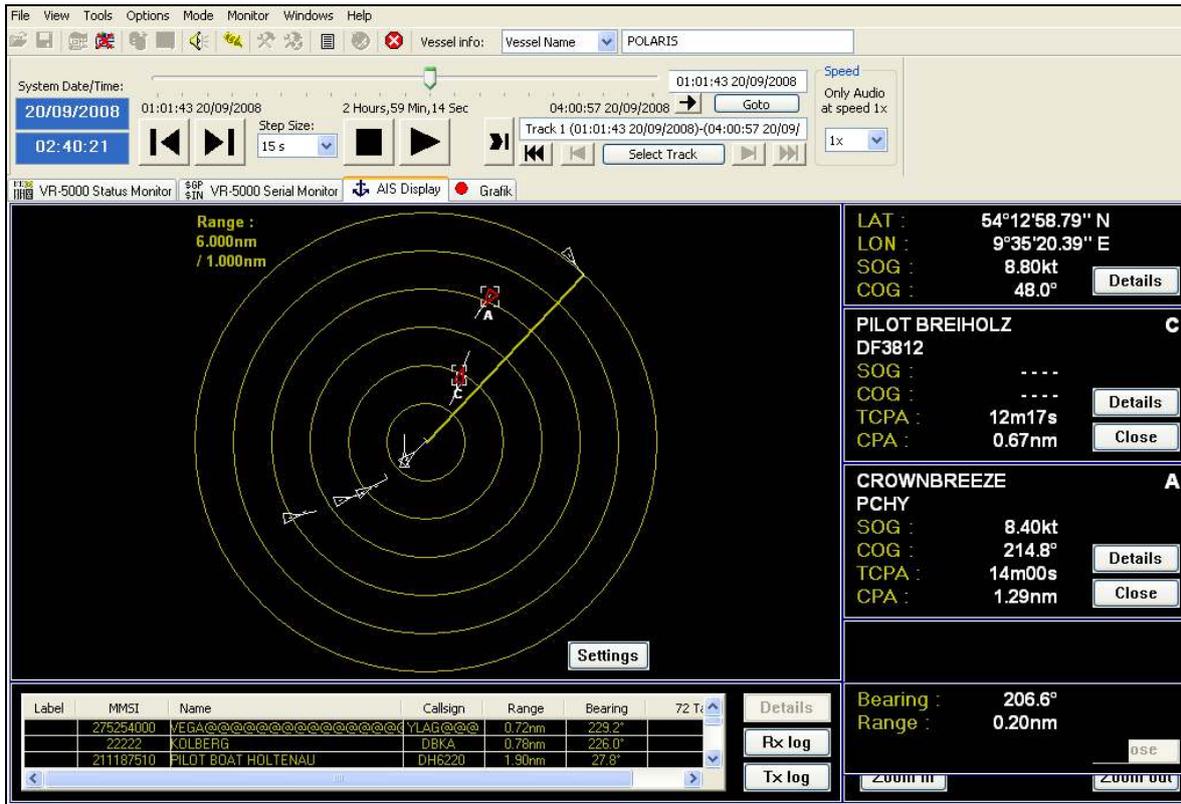
Abbildung 26: VDR-AIS-Daten um 04:40:21 LT

Mit Abbildung 26 beginnt eine Bilderserie der AIS-Darstellung des S-VDR der POLARIS. Um 04:40:21 Uhr ist zu erkennen, wie das Lotsenboot PILOT BREIHOLZ der CROWNREEZE entgegen fährt.

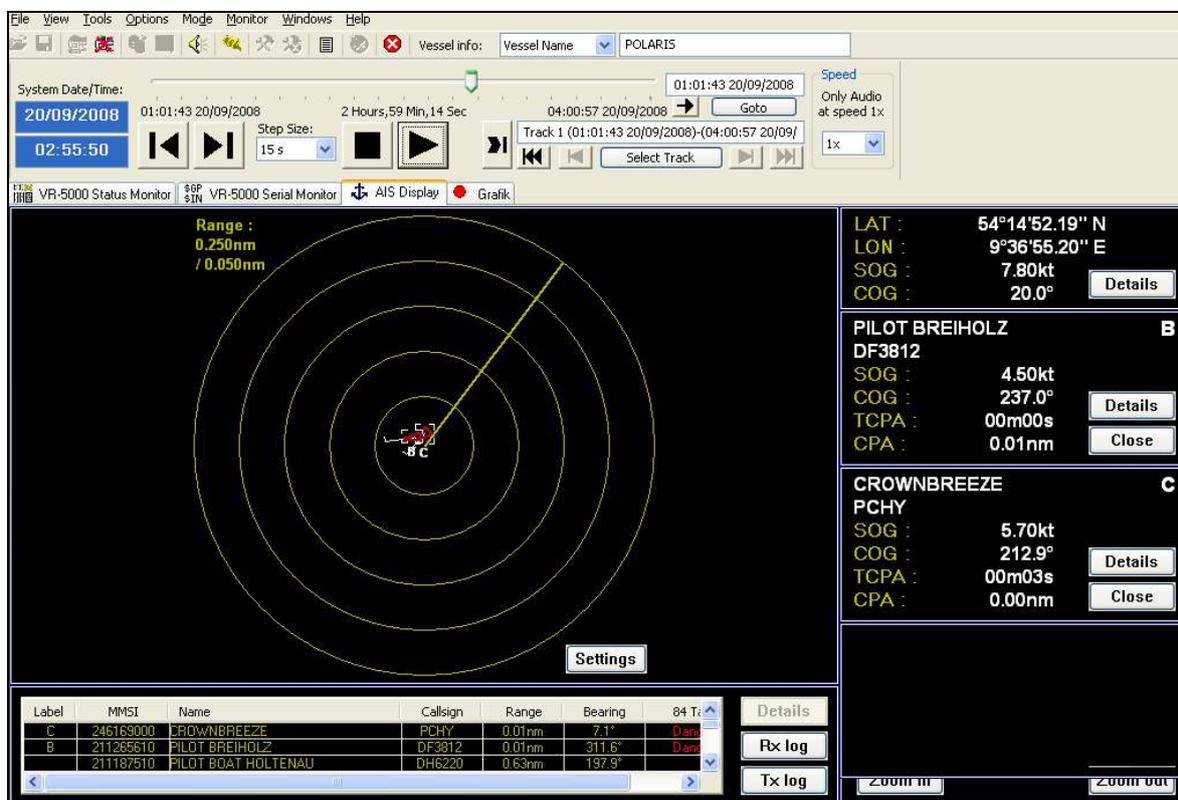
Abbildung 29: VDR-AIS-Daten um 04:55:50 LT – Kollision am Achterschiff

Mittels der AIS-Daten der POLARIS kann nachvollzogen werden, wie sich das Lotsenboot die CROWNREEZE nähert und an deren Steuerbordseite längsseits geht. Dort bleibt es bis nach der Kollision. (Abbildung 29)
