Bundesstelle für Seeunfalluntersuchung
Federal Bureau of Maritime Casualty Investigation
Bundesoberbehörde im Geschäftsbereich des Bundesministeriums
für Verkehr, Bau und Stadtentwicklung

Untersuchungsbericht 510/08

**Tödlicher Personenunfall an Bord des CMS
CHICAGO EXPRESS während des Taifuns
„HAGUPIT“ am 24. September 2008 im
Seegebiet vor Hongkong**

1. November 2009

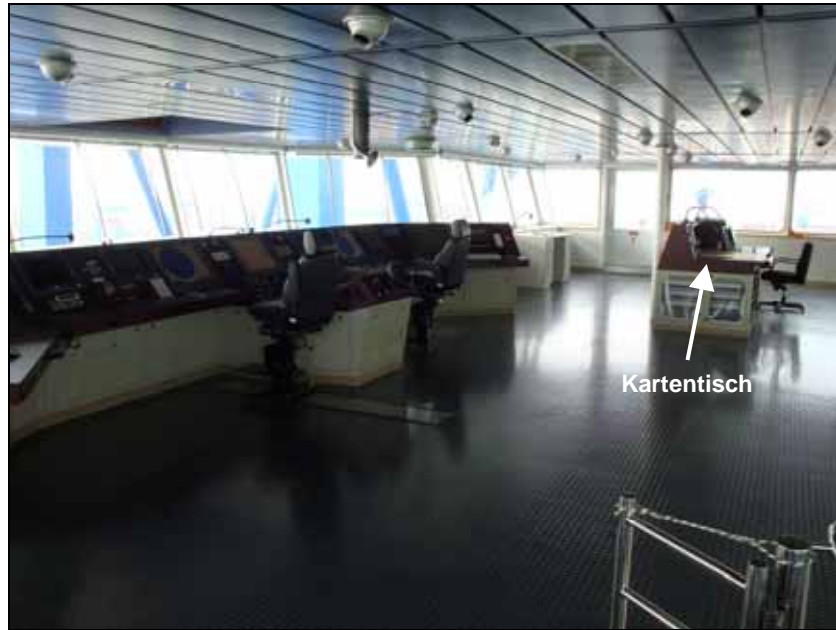
Abbildung 4: Brückenansicht (1)¹³

Kartentisch befunden. Der als Ausguck tätige AB habe sich bei der GMDSS¹²-Station aufgehalten (vgl. **Abb. 4** und **5**).

¹³ Anm.: Rechts im Vordergrund der Richtung Steuerbord gemachten Aufnahme ist das Niedergangsgeländer erkennbar (vgl. auch Abb. 5), in dessen Nähe der AB gefunden wurde.

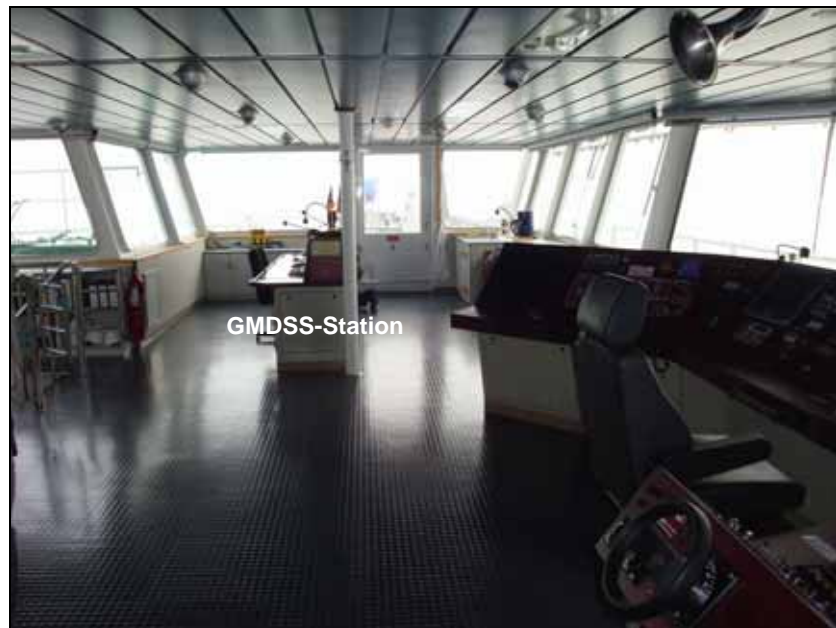
Abbildung 5: Brückenansicht (2)¹⁴

¹⁴ Anm.: Links am Rand der Richtung backbord gemachten Aufnahme ist das Niedergangsgeländer erkennbar.

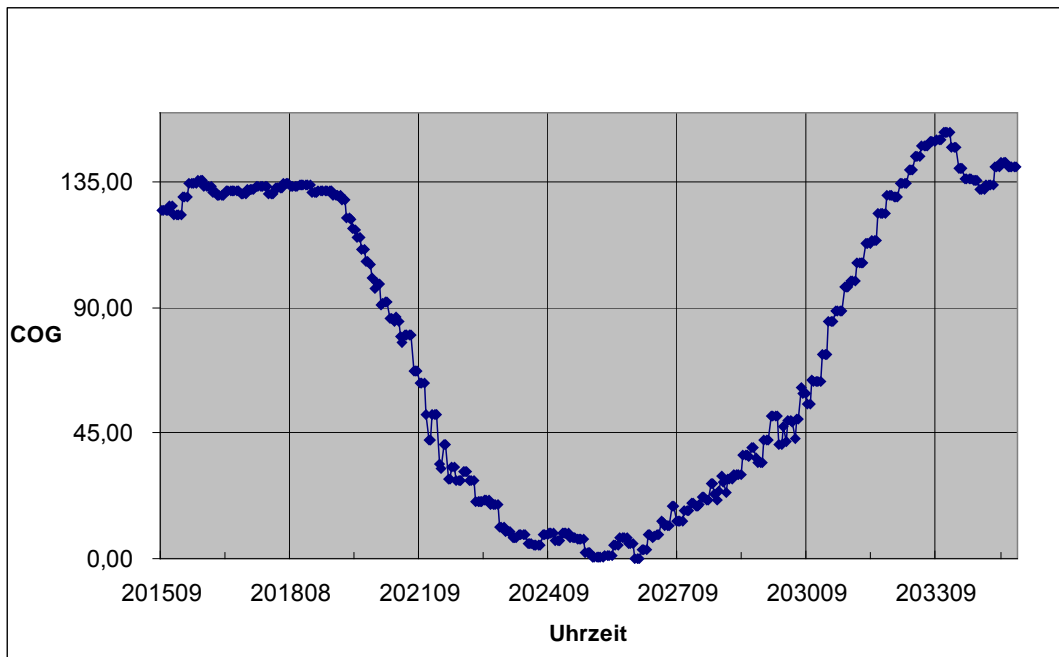
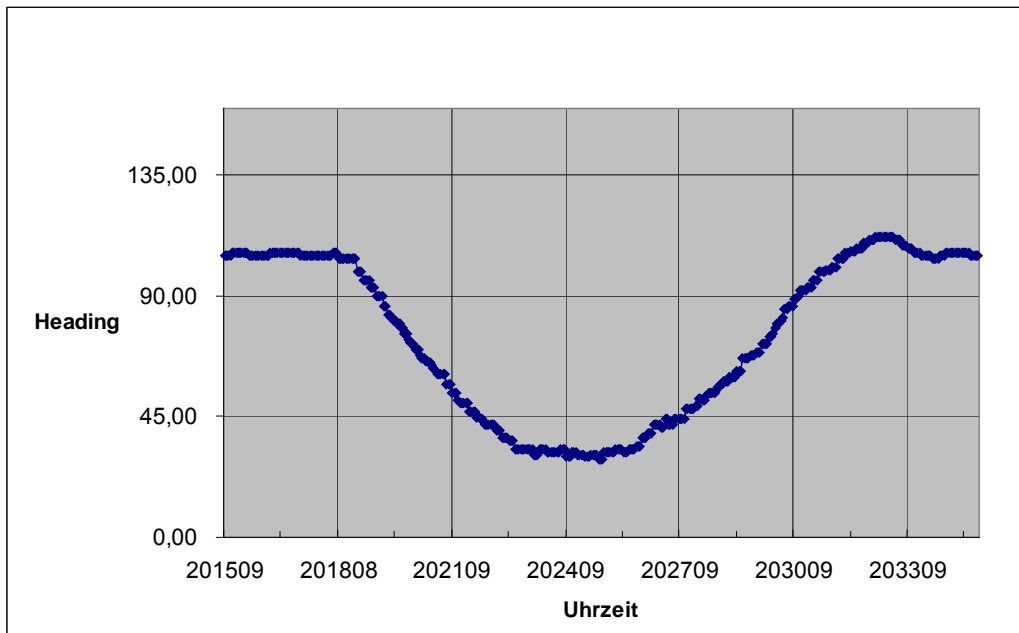
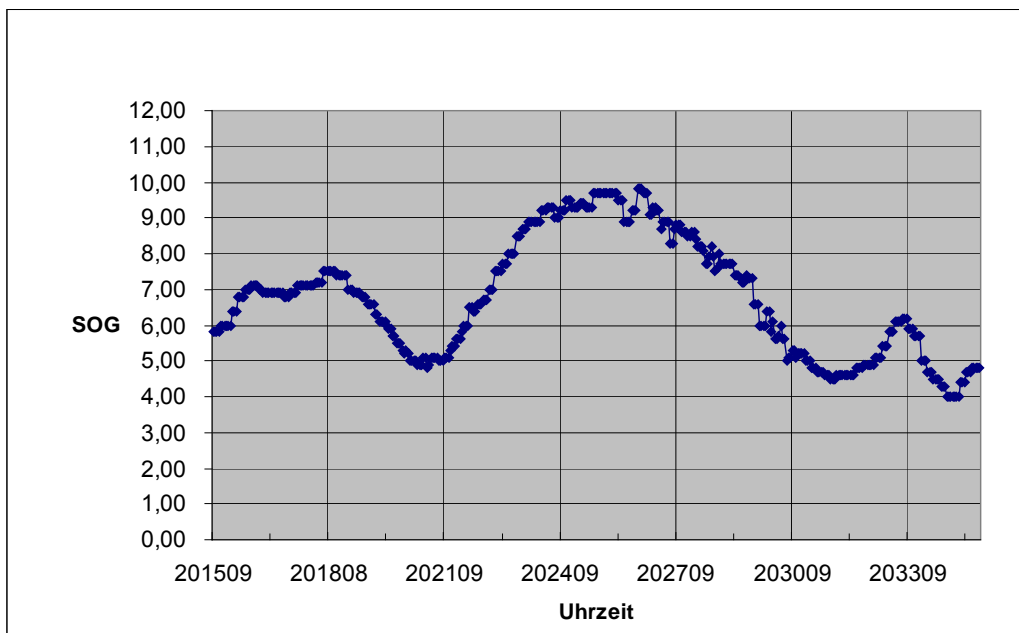
So konnte bspw. der gescheiterte Versuch der Schiffsführung, gegen 20:18 Uhr die CHICAGO EXPRESS auf den nördlichen Generalkurs Richtung Ningbo zu bringen, eindeutig nachvollzogen werden (vgl. **Abb. 8 bis 10**)

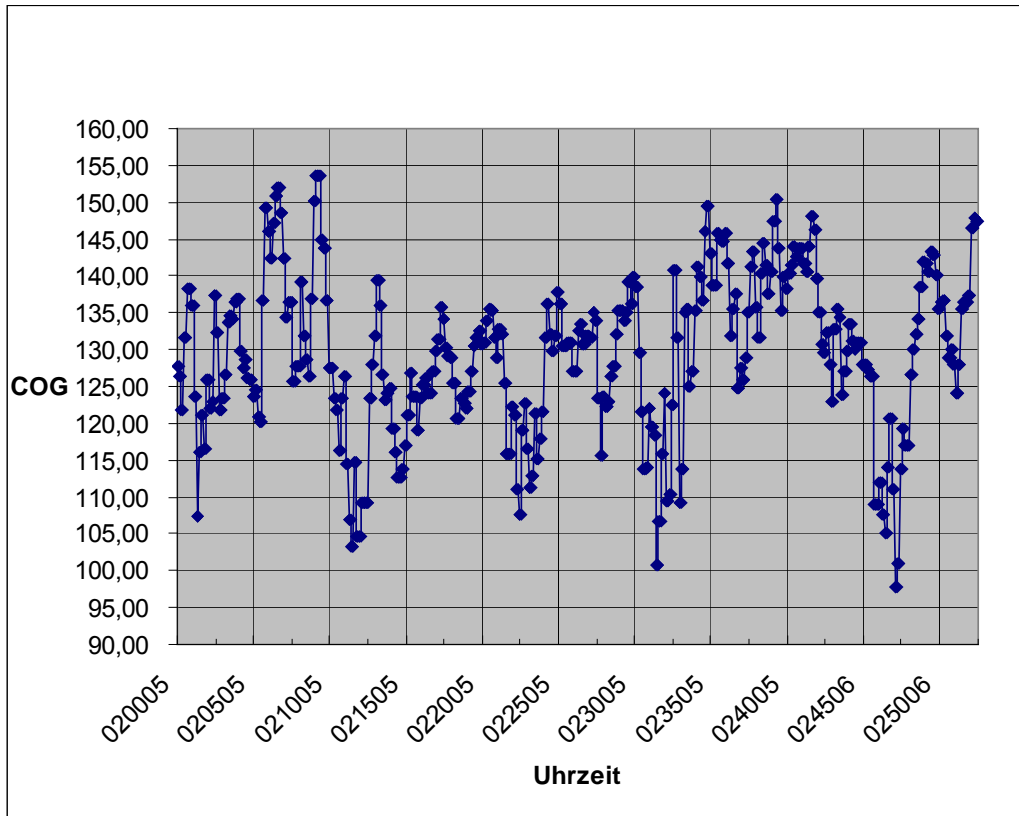
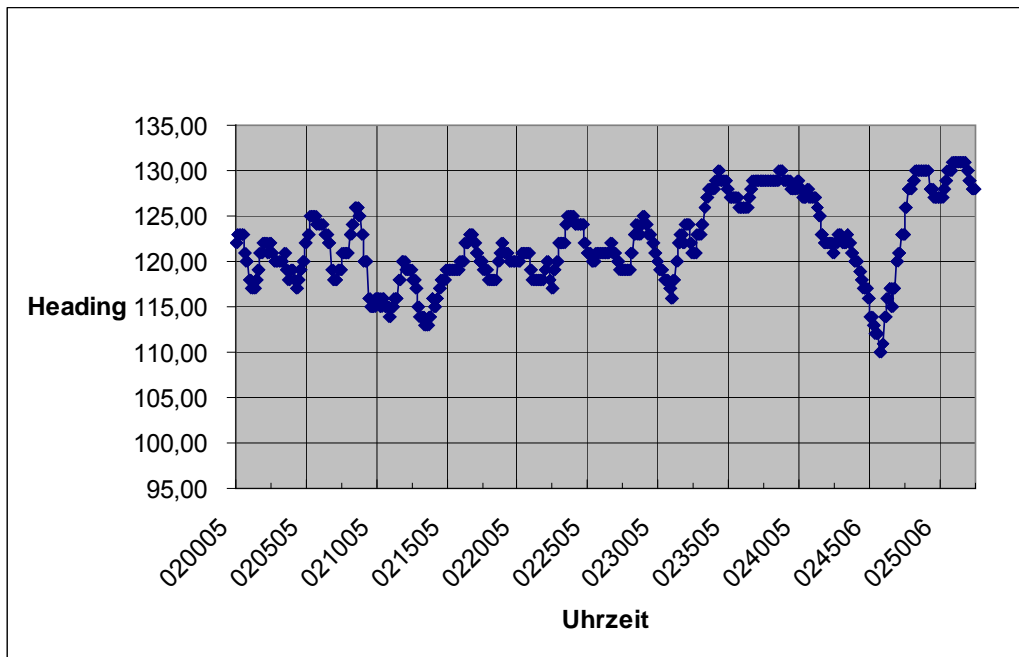
Auch die Bemühungen der Schiffsführung, in den folgenden Stunden immer wieder durch Kurs- und oder Geschwindigkeitsanpassungen die massiven Auswirkungen von Wind und Seegang auf die CHICAGO EXPRESS zu verringern, werden durch die AIS-Daten sehr gut abgebildet. Für die letzten 45 Minuten vor dem Unfall ergeben sich Schwankungen, die beim Kurs über Grund zu Werten zwischen ca. 100° und 155° und beim Heading zwischen etwa 100° und 130° führten (vgl. **Abb. 11** und **12**).

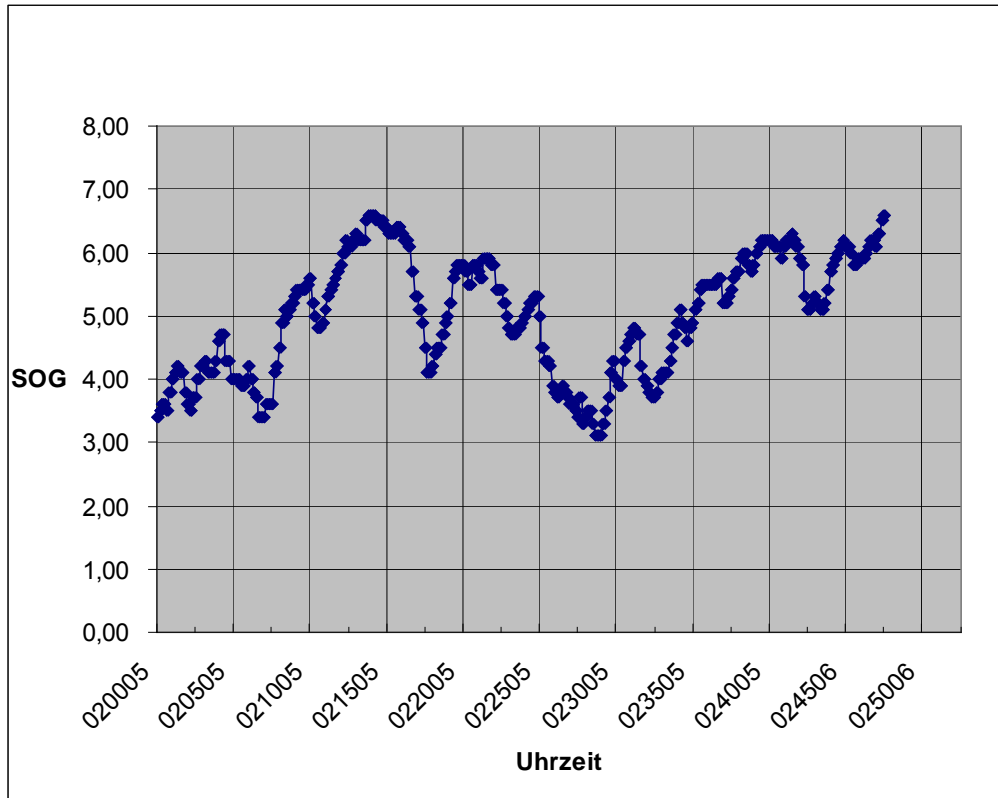
Abbildung 13: Geschwindigkeit über Grund zwischen 02:00 Uhr und 02:50 Uhr

Die Geschwindigkeit über Grund unterlag in der letzten Stunde vor dem Unfall ebenfalls ständigen Veränderungen (vgl. **Abb. 13**), die aber moderat waren und in einem Bereich zwischen etwa 3 und 6,5 kn lagen. Für diese Schwankungen dürften wohl nur noch die äußeren Einflüsse verantwortlich gewesen sein und keine Fahrtstufenänderungen.

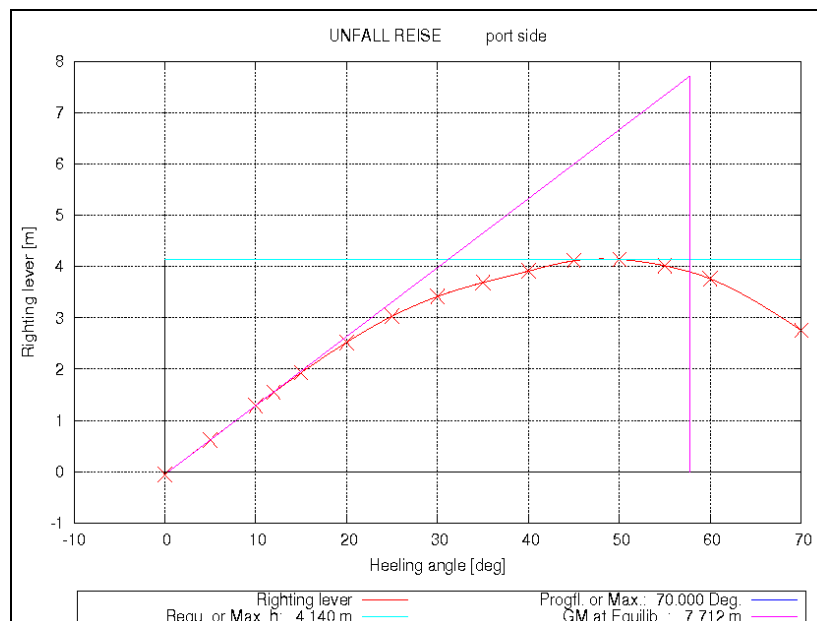
Abbildung 27: Kurve der aufrichtenden Hebel für Glattwasser

Die vom Sachverständigen berechneten Aufrichthebel des Schiffes sind in der folgenden **Abbildung 27** in der üblichen Darstellung für glattes Wasser wiedergegeben. Die Stabilität an sich ist danach mehr als ausreichend, und ein Zuwasserkommen von nicht wetterdicht verschließbaren Öffnungen ist nicht gegeben.

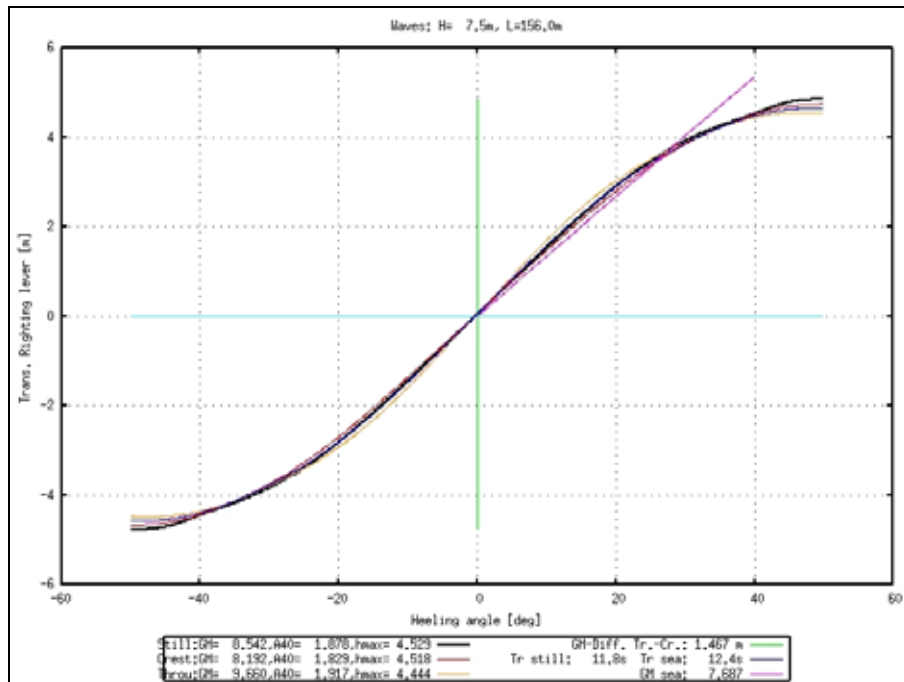
Abbildung 28: Kurven der aufrichtenden Hebel im Seegang

Um die generelle Gefahr von parametrisch angeregten Rollschwingungen zu untersuchen, wurden exemplarisch die Aufrichthebel auch in einer Ersatzwelle berechnet, und zwar für die Zustände „Wellental am Hauptspant“ und „Wellenberg am Hauptspant“. Als Ersatzwelle wurde eine Sinuswelle von 156 m Länge (etwa 10 s) und 7.5 m Höhe gewählt. Das entspricht etwa der Unfallsituation. Die zugehörigen Aufrichthebel sind in **Abbildung 28** zusammengestellt. Man erkennt an

dieser Abbildung, dass die Kurven praktisch zusammenfallen. Das heißt, dass die Unterschiede zwischen Wellenberg und Wellental sehr klein sind, vor allem im Vergleich mit der Stabilität in glattem Wasser an sich. Dieses Ergebnis erscheint zunächst ungewöhnlich, weil es parametrisches Rollen als primäre Unfallursache unwahrscheinlich macht. Denn eine parametrische Erregung setzt ausreichend große Schwankungen der aufrichtenden Hebel im Seegang voraus. Dieser Sachverhalt ist im vorliegenden Fall aber eindeutig nicht gegeben, obwohl der verunfallte Schiffstyp für diese Art von Rollerregung bekannt ist.

Die Ursache für die geringen Hebelarmschwankungen – und damit für eine nur geringe parametrische Erregung – ergibt sich nach Auffassung des Sachverständigen aus der Tatsache, dass das Schiff auf einem deutlich geringeren Tiefgang als dem Entwurfstiefgang unterwegs war. Hinten betrug der Tiefgang nur etwa 9 m, die Mitte des Heckspiegels kommt aber erst bei etwa 14 m zu Wasser. Durch diese Teiltauchung hinten vermindern sich die Schwankungen der Wasserlinienfläche im Seegang, wodurch sich insgesamt auch die seegangsbedingten Schwankungen der Aufrichthebel vermindern.

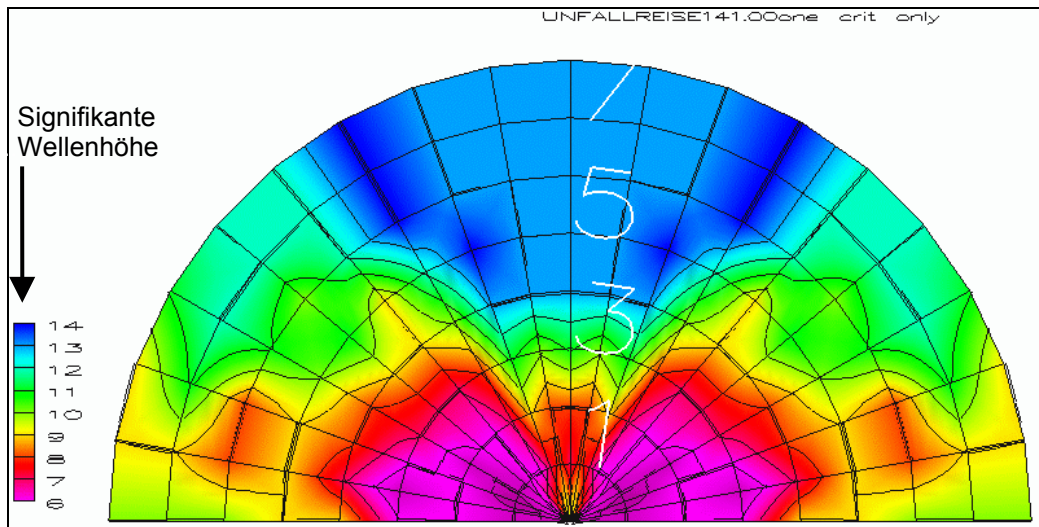
Abbildung 30: Berechnete signifikante Wellenhöhen bei Rollwinkel = 35 Grad³²

Abbildung 30 zeigt die Ergebnisse der Berechnungen in Form eines Polar-
 diagramms. Dort sind für einen natürlichen Seegang von 9.5 s Periode die jeweiligen
 signifikanten Wellenhöhen farblich differenziert aufgeführt, die für verschiedene
 Geschwindigkeiten und Kurse zu einem Rollwinkel von mindestens 35 Grad führen.
 Die kennzeichnende Periode von 9.5 s entspricht dabei einer Situation, wie sie auch
 vom Wettergutachten des DWD ermittelt wurde. Die Berechnungen lassen einige
 interessante Rückschlüsse auf das Unfallgeschehen zu. Danach ergibt sich
 eindeutig, dass für eine Situation, die in etwa den Randbedingungen zum
 Unfallzeitpunkt entspricht, ein extrem großer Rollwinkel aufgetreten sein muss. Dies
 ist dann der Fall, wenn das Schiff zum einen eine bestimmte Mindestgeschwindigkeit
 unterschreitet und wenn gleichzeitig die See ausreichend schräg von vorne einfällt.
 Insofern sind die Berechnungen eindeutig. Diese zeigen aber auch, dass in anderen

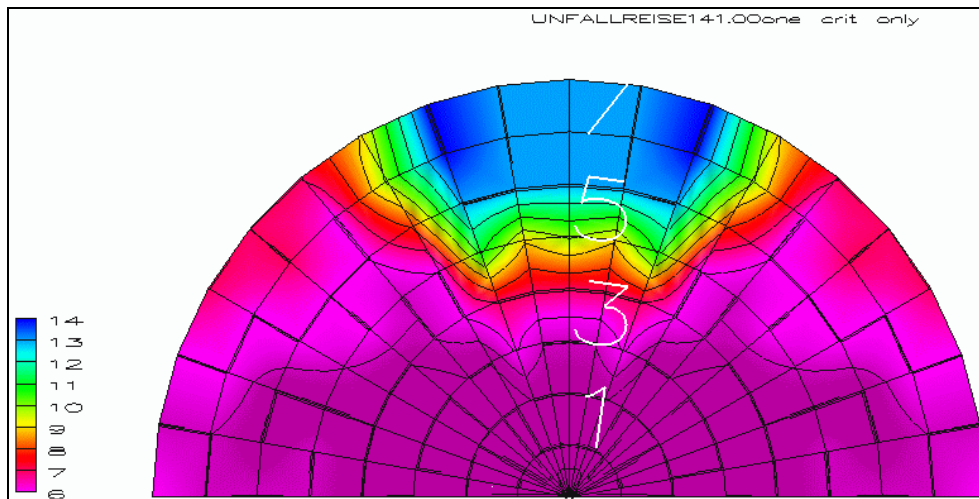
Abbildung 31: Berechnete signifikante Wellenhöhen bei Rollwinkel = 25 Grad

Abbildung 31 zeigt ein vergleichbares Diagramm wie **Abbildung 30**, jetzt aber für einen Rollwinkel von 25 Grad. Dabei erkennt man sofort, dass praktisch in jeder Situation unterhalb von etwa 5 kn ein Rollwinkel von etwa 25 Grad auftritt. Oberhalb von etwa 5 kn nimmt der zu erwartende Rollwinkel dann etwas ab, wenn das Schiff relativ genau gegen die See gehalten wird. Das passt sehr gut zu den Aussagen der Besatzung, dass das Schiff mit Geschwindigkeiten von etwa 3-5 kn auf verschiedenen Kursen lief und dabei ständig um mindestens 20 Grad gerollt ist, mal heftiger, mal weniger heftig.

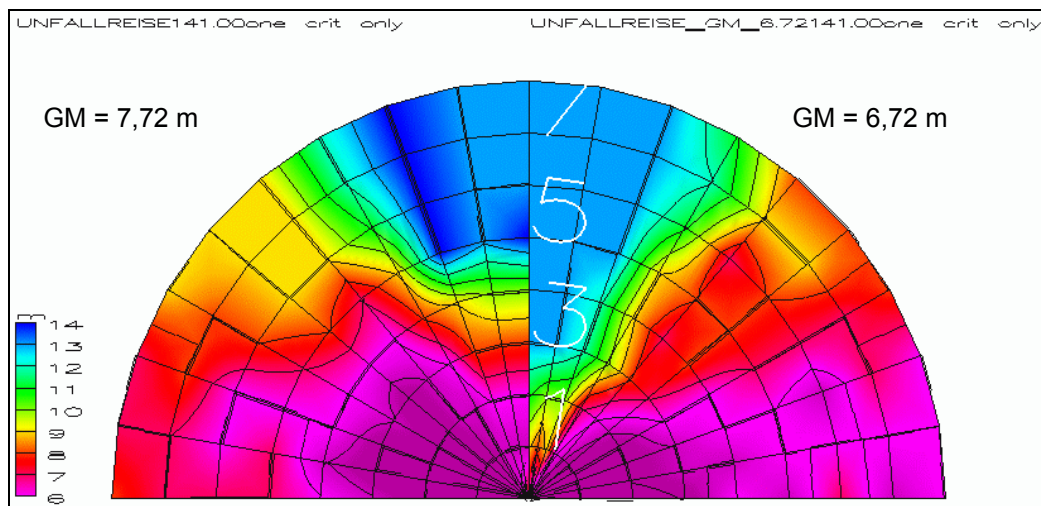
Abbildung 33: Berechnete signifikante Wellenhöhen bei Rollwinkel = 30 Grad

Abbildung 33 zeigt die signifikanten Wellenhöhen, die zu einem maximalen Rollwinkel von mindestens 30 Grad führen. Die linke Seite zeigt die Stabilitätssituation für den Unfallzustand, die rechte Seite wurde unter Ansatz eines um 1m reduzierten GM-Wertes berechnet (jetzt 6.72 m statt 7.72 m wie vorher.) Diese GM-Reduktion wäre unter den Umständen, die zum Verlassen des Hafens geführt haben, praktisch nicht durchführbar gewesen. Man erkennt aber auch, dass

sich dadurch die Situation nicht verbessert hätte. Die Gefährdung verlagert sich hin zu einer Situation, in der die See etwas mehr querab einkommen müsste. Das wiederum ist logisch, weil sich dadurch die erregenden Momente vergrößern. Trotzdem würde das Schiff in einer der Unfallsituation vergleichbaren Konstellation auch unter diesen Stabilitätsannahmen einen extrem großen Rollwinkel erfahren. Die verringerte Stabilität verbessert also die Situation etwas, aber nicht prinzipiell.

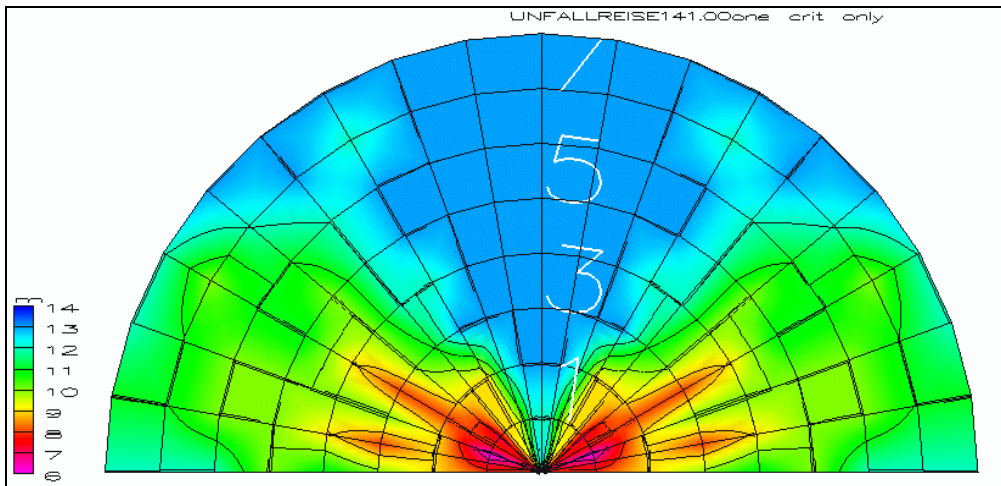
Abbildung 34: Berechnete signifikante Wellenhöhen; Rollwinkel = 30 Grad, GM = 4,2 m

Um den Einfluss von Stabilitätsänderungen aufzuzeigen, wurde ein weiterer Fall mit einer nun etwa dreimal so großen Stabilitätsänderung durchgeführt (vgl. **Abb. 34**). Das GM wurde auf 4.20 m herabgesetzt, also um etwa 3.50 m reduziert. Man erkennt nun, dass die für das Erreichen eines maximalen Rollwinkels von 30 Grad nötige Wellenhöhe in vergleichbaren Situationen deutlich zunimmt. Demnach wären aber selbst in dieser Situation noch Rollwinkel von 30 Grad aufgetreten, wenn das Schiff etwa noch 1 oder 2 kn läuft und die See etwa aus 60 Grad kommt. Die grundsätzliche Gefährdung bleibt also latent vorhanden, und das ist auch folgerichtig, weil es sich eben nicht um eine parametrische Erregung handelt, sondern um eine erzwungene Schwingung mit geringer Dämpfung.

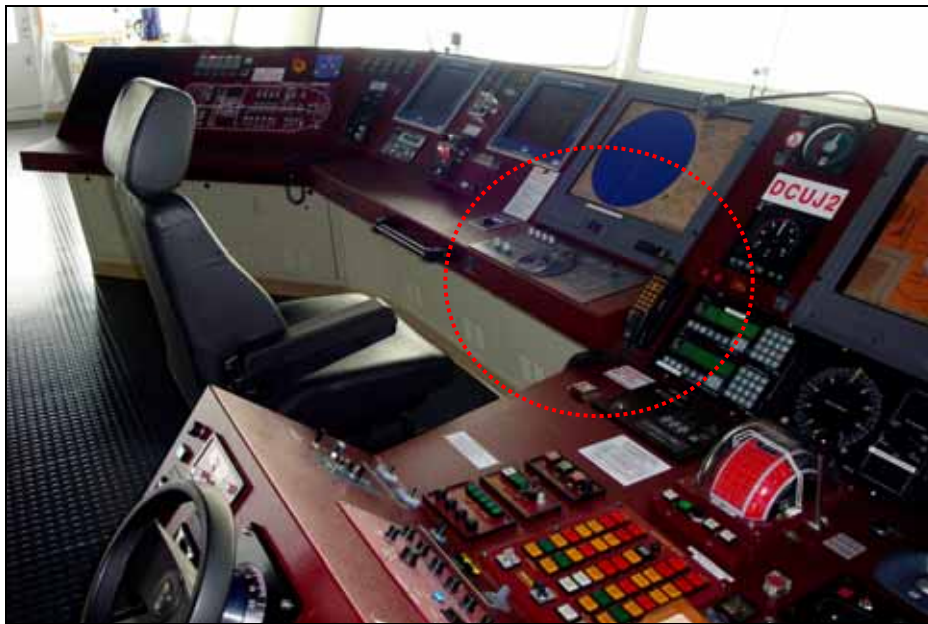
Abbildung 38: Ausschnitt Brückenkonsole mit Backbordradargerät

Die Schwierigkeiten bei der Datensicherung hatten ihre Ursache in erster Linie höchstwahrscheinlich in der nur eingeschränkten Funktionsfähigkeit des Systems. Unabhängig davon haben die Befragungen der BSU aber auch ergeben, dass die Funktionalität und Praktikabilität des installierten VDR-Typs problematisch ist. Insbesondere die Aktivierung der Notfallspeicherung über ein Bedienmenü im Radarbildschirm ist fragwürdig (vgl. **Abb. 38** und **39**). Zwar ist die dahinter stehende Philosophie, dem Nautiker zu ermöglichen, von der Schiffsführungskonsole und dort

wiederum von der wesentlichen Informationsquelle Radarbildschirm aus, möglichst umfänglich zu agieren, grundsätzlich nachvollziehbar. Jedoch überwiegen die Risiken und Nachteile, die dadurch entstehen, dass ein so wesentliches Bedienelement wie die Notfallvorrichtung des Schiffsdatenschreibers nicht an exponierter Stelle auf der Brücke ohne Weiteres identifiziert und benutzt werden kann. Dabei ist auch zu berücksichtigen, dass Konstellationen denkbar sind, in denen in einer massiven Stresssituation nach einem Unfall unter Umständen Besatzungsmitglieder die Notfallspeicherung aktivieren müssen oder sollen, die nicht mit der Bedienung der Radaranlage vertraut sind.

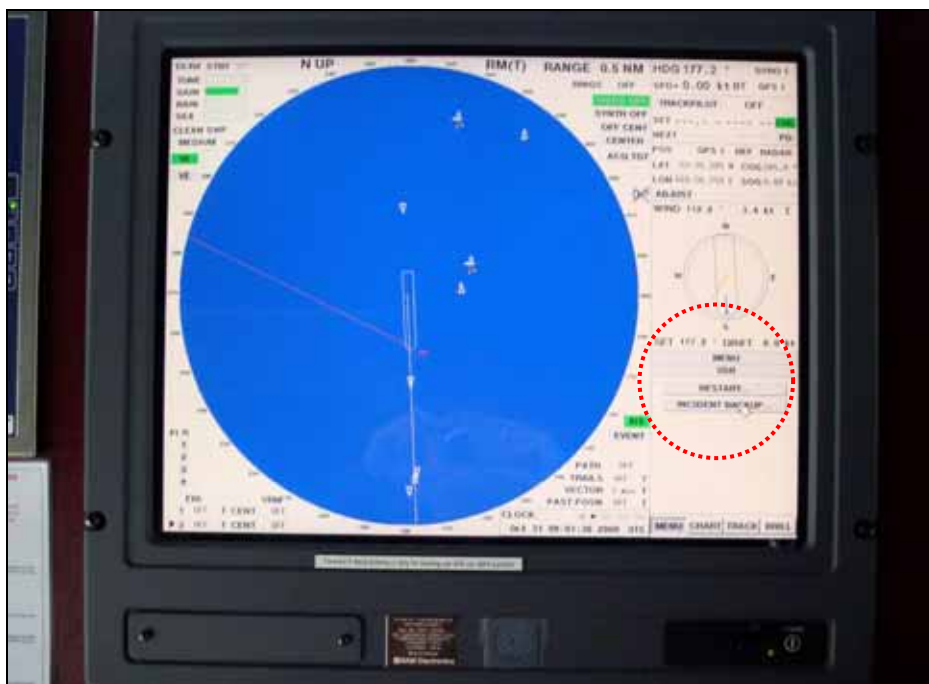
Abbildung 39: Schaltfläche für Notfallspeicherung im Backbord-Radargerät

An dieser Einschätzung durch die BSU ändert auch der Hinweis des Herstellers nichts, dass dieser optional ein eigenständiges Bediengerät anbietet, das aber von den Kunden nur selten bestellt werde, da sie die Bedienung des VDR über die gewohnte Benutzerführung des RADARPILOT vorzögen.

Schließlich spricht auch der wenn auch eher unwahrscheinliche Aspekt eines etwaigen Ausfalls beider Radarbildschirme nach einem Unfall dagegen, in diese die fragliche Bedieneinrichtung zu integrieren. Zwar besteht bei dem hier verwendeten Typ auch die Möglichkeit, die Notfallspeicherung alternativ direkt an der so genannten „Main Unit“ (**Abb. 40** und **41**) des VDR vorzunehmen. Diese ist allerdings verschlossen und befindet sich ihrerseits in einem ebenfalls verschlossenen Raum unterhalb des Brückendecks. Die Schlüsselgewalt hat jeweils allein der Kapitän.

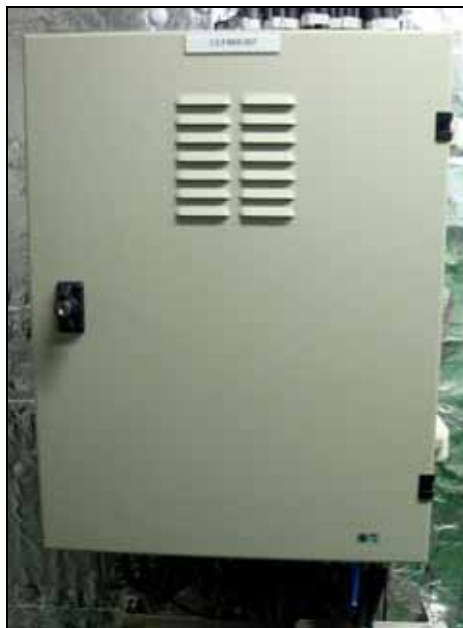
Abbildung 40: Main Unit VDR (verschlossen)

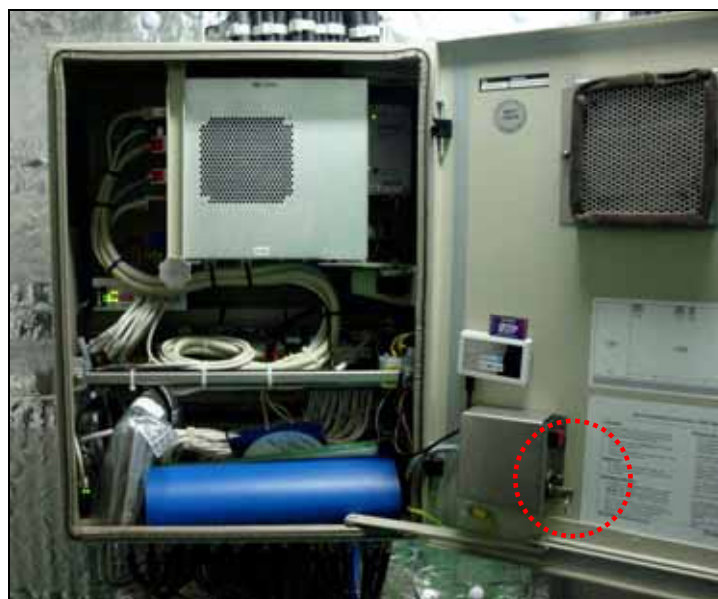
Abbildung 41: Schalter für Notfallspeicherung in der Main Unit

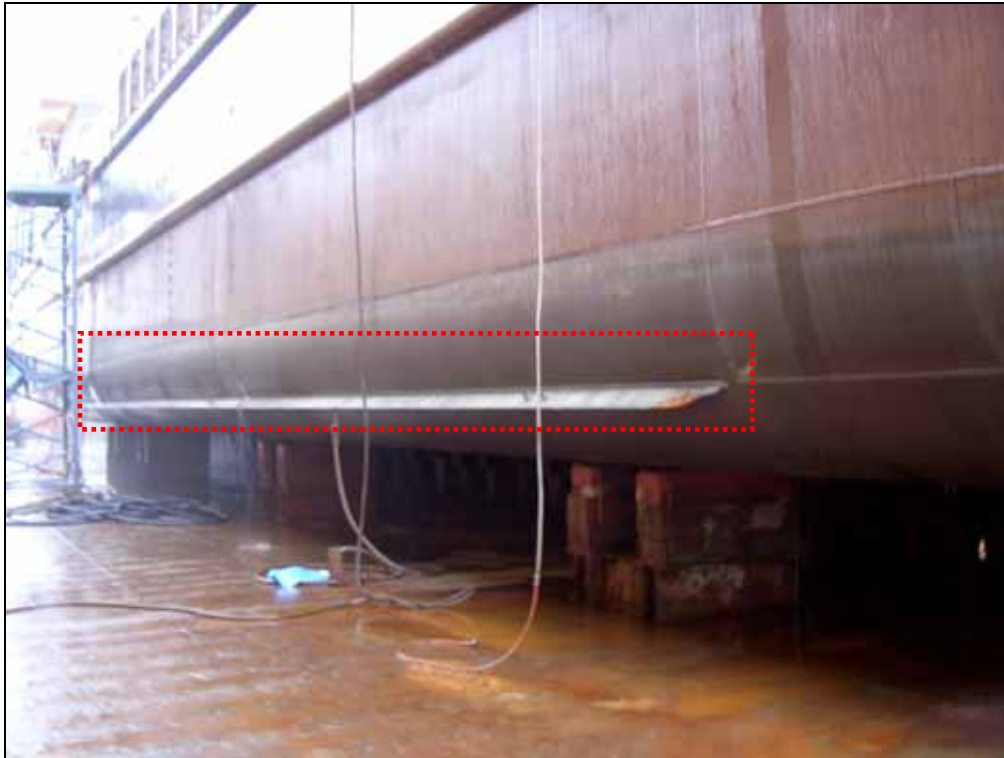
Die unfallursächlichen physikalische Effekte und Phänomene, mit denen sich die Bewegungen eines Schiffes im Wasser beschreiben und erklären lassen, treten grundsätzlich unabhängig von Schiffstyp und -größe auf. Wegen der baulichen Charakteristiken von großen und sehr großen Containerschiffen neigen aber besonders diese auf Grund ihrer stark ausfallenden Spanten generell dazu, große Seegangsmomente aufzunehmen. Insoweit erweist es sich als kritisch, dass es keine rechtlichen, flaggenstaatlichen oder - soweit ersichtlich - klasseseitigen Vorgaben über die Mindestrolldämpfung gibt. Vielmehr ist es so, dass beispielsweise die konstruktive Gestaltung von Schlingerkielen³⁷ (vgl. unten **Abb. 42**), die als probates

bauliches Mittel zur Einflussnahme auf die Rolldämpfung dienen, im Lauf der letzten Jahrzehnte keine signifikanten Veränderungen erfuhr. Dies ist erstaunlich, wenn man bedenkt, dass sich die Länge und Breite der Schiffe zwischenzeitlich zum Teil verdoppelt hat.

Abbildung 42: Beispiel für Schlingerkiel³⁸

Die Unfallursache zeigt mithin eindeutig, dass Unfälle der hier untersuchten Art in Zukunft überhaupt nur zu vermeiden sind, wenn bei Entwurf und Genehmigung solcher Schiffe verstärkt auf seegangsbedingte Effekte geachtet wird.
