Bundesstelle für Seeunfalluntersuchung
Federal Bureau of Maritime Casualty Investigation
Bundesoberbehörde im Geschäftsbereich des Bundesministeriums
für Verkehr, Bau und Stadtentwicklung

Summarischer Untersuchungsbericht 617/08

Schwerer Seeunfall

**Kollision des Frachters FREYA
mit dem Unterfeuerbauwerk Gelbsand
in der Elbmündung
am 16. Dezember 2008**

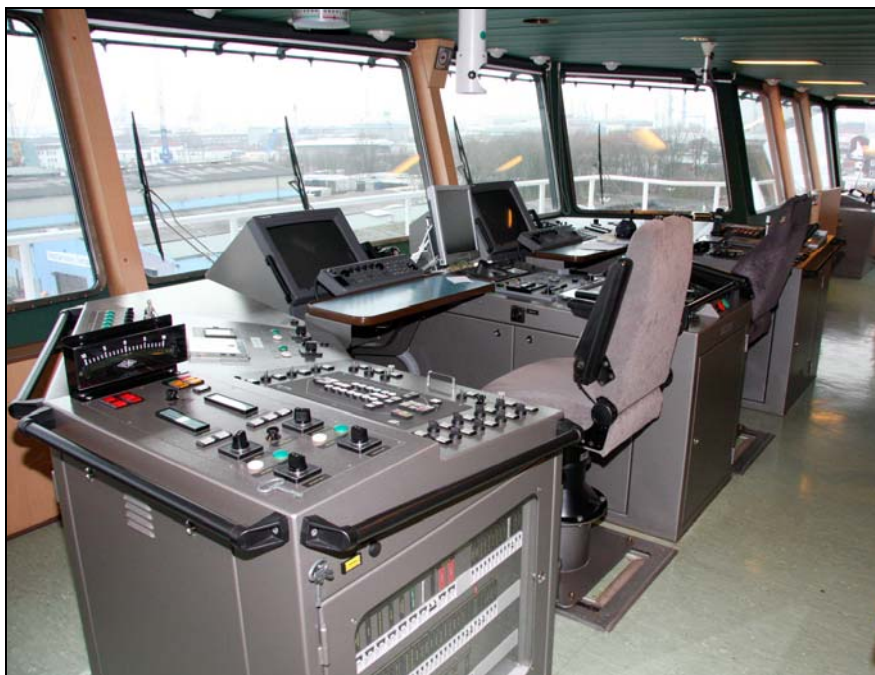
Abbildung 10: Brückenhaus der FREYA

Mitarbeiter der Bundesstelle für Seeunfalluntersuchung (BSU) besichtigten die FREYA am 18. Dezember 2008 in Hamburg. Auf der Brücke (vgl. Abb. 10) wurden die für die Unfalluntersuchung relevanten Schiffszeugnisse und -dokumente eingesehen und Kopien angefertigt. Die Brückenbesatzung vom Unfalltag stand den Unfalluntersuchern für Fragen zur Verfügung.

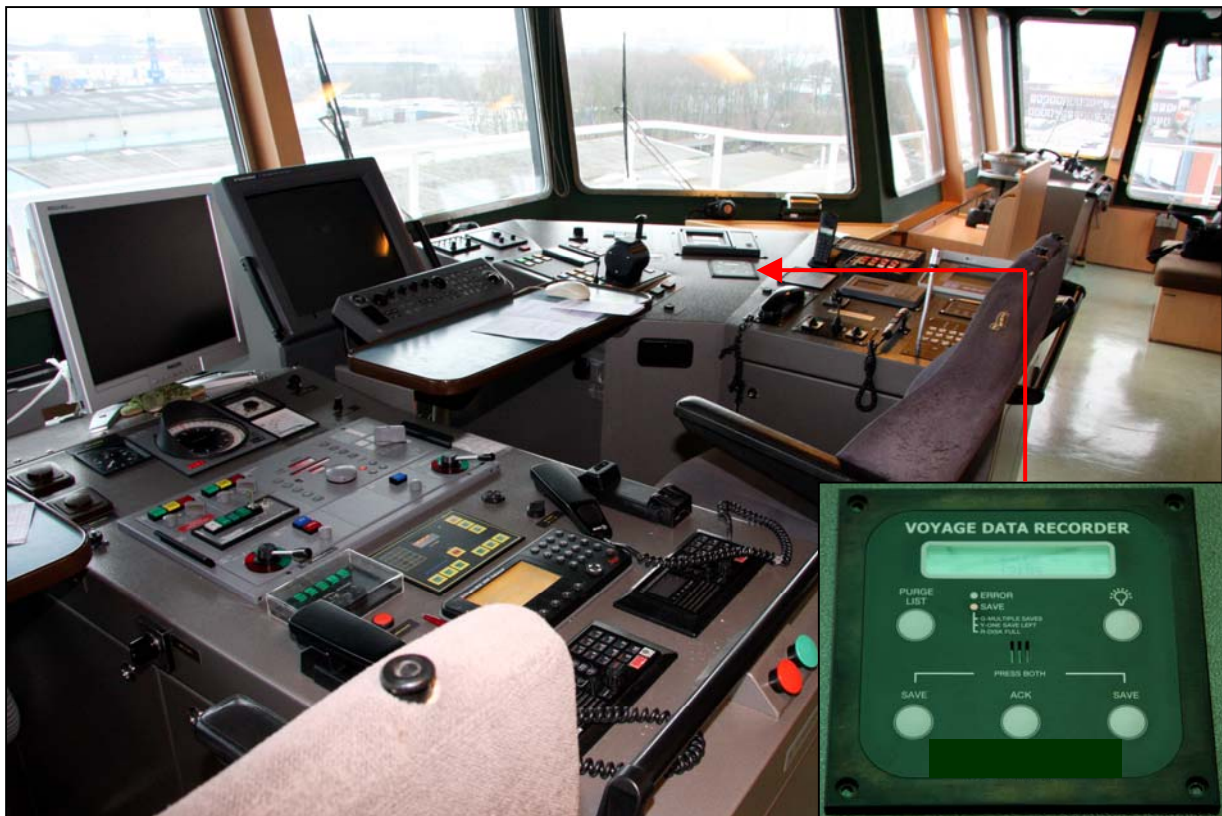
Abbildung 11: S-VDR Bedienfeld in der Brückenkonzole

Die Bedieneinheit des S-VDR ist in die Konsole neben dem zentralen Fahrstand integriert (vgl. Abb. 11).

Eine Speicherung wird grundsätzlich durch Drücken der beiden „SAVE“-Tasten links und rechts unten auf dem Bedienfeld ausgelöst. Die gespeicherten Daten können dann über eine Datenverbindung mit der Haupteinheit des S-VDR, die sich ebenfalls auf der Brücke befindet, ausgewählt und abgerufen werden.
