Untersuchungsbericht 619/08

Schwerer Seeunfall

**Verletzte Person durch Verpuffung
an Bord des Fischkutters
GERTJE BRUHNS
am 17. Dezember 2008
im Hafen von Ditzum**

15. Dezember 2009

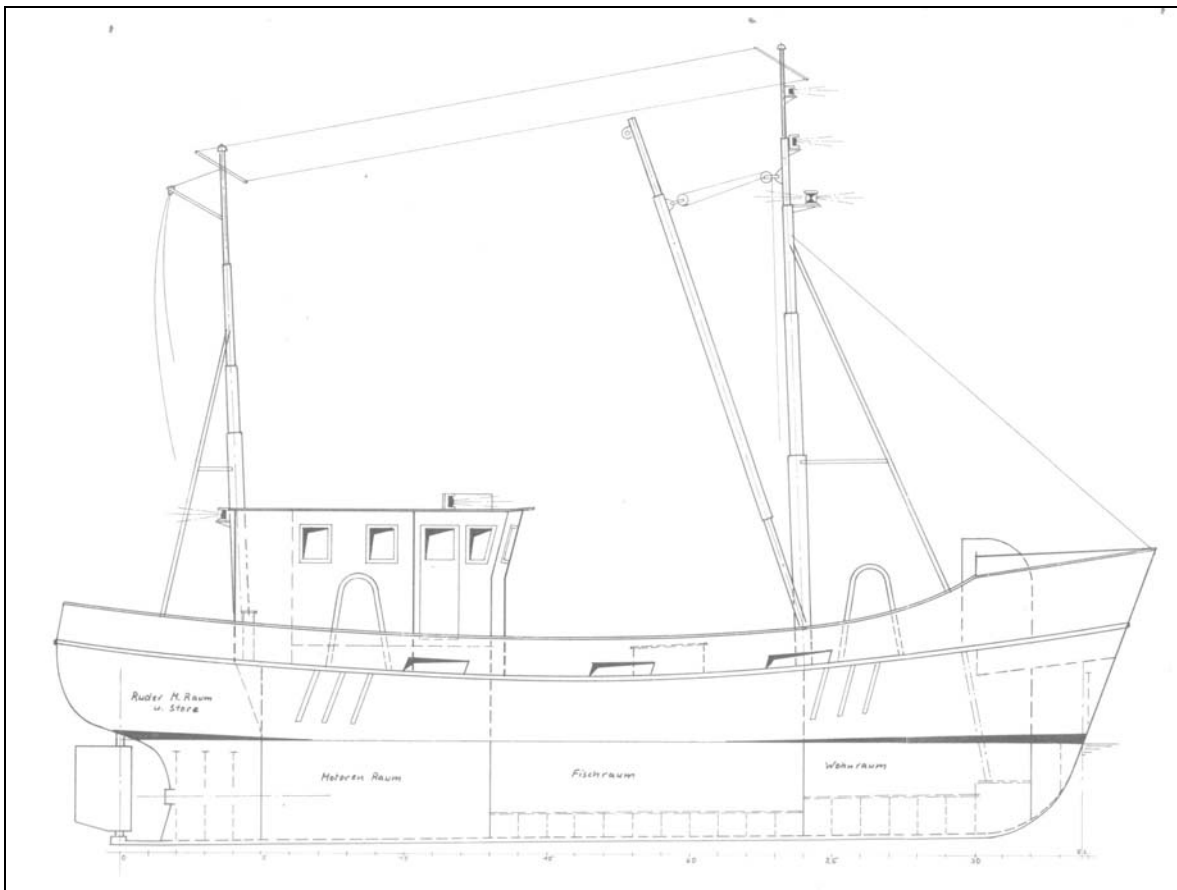
Abbildung 3: Seitenriss Fischkutter GERTJE BRUHNS

Zum Zeitpunkt seiner Indienststellung besaß der Kutter fünf wasserdichte Abteilungen:

- Raum vor dem Kollisionsschott,
- Wohnraum,
- Fischraum,
- Motorenraum²,
- Rudermaschinenraum.
