Bundesstelle für Seeunfalluntersuchung
Federal Bureau of Maritime Casualty Investigation
Bundesoberbehörde im Geschäftsbereich des Bundesministeriums
für Verkehr, Bau und Stadtentwicklung

Untersuchungsbericht 015/09

Sehr schwerer Seeunfall

**Kentern der SY TAUBE mit sechs Toten
vor der Atlantikküste Marokkos
am 20. Januar 2009**

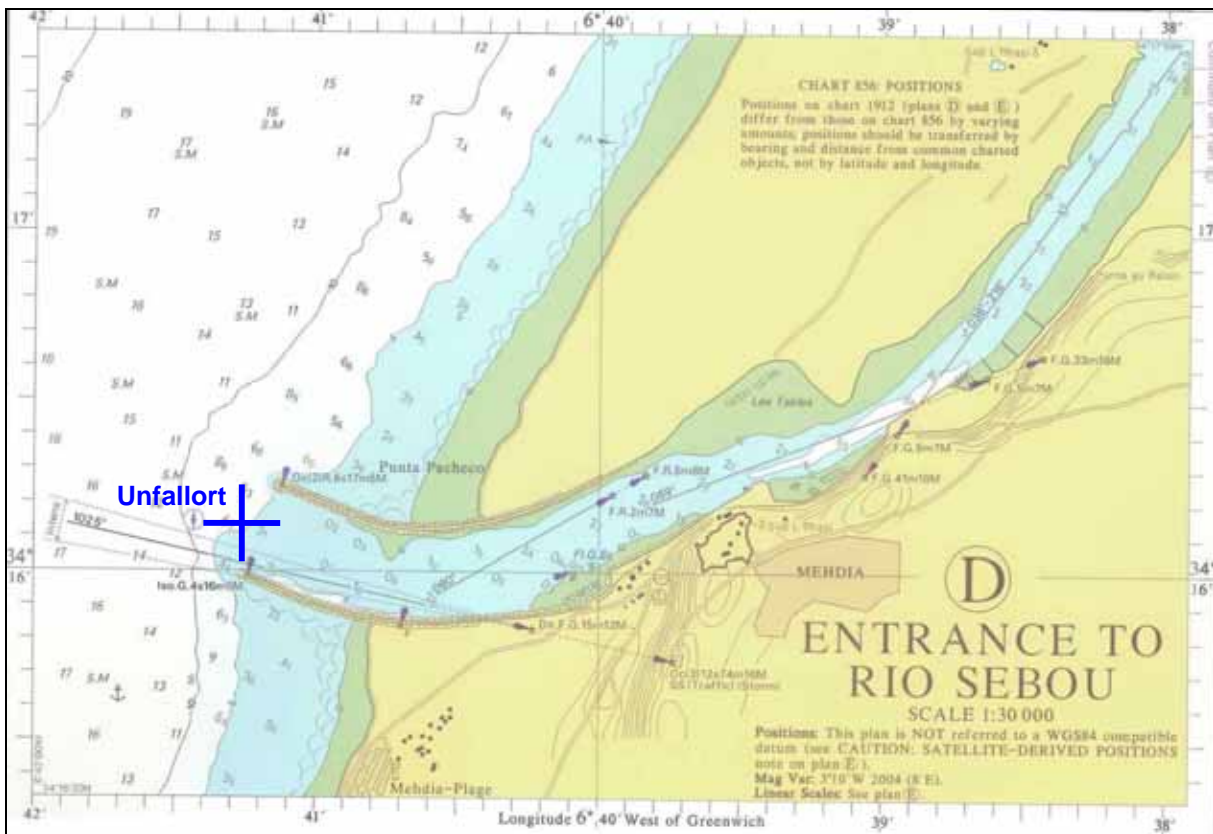
Abbildung 1: Seekarte

Das Ansteuern der Flussmündung ist selbst bei guten Wetterbedingungen anspruchsvoll. Die Wassertiefe von nur 3 bis 3,5 m zwischen den Molenköpfen verringert sich in der Mündung durch eine veränderliche Barre³ auf Tiefen deutlich unter einem Meter (vgl. Seekartenausschnitt Abb. 1). Die Barre kann gewöhnlich von zwei Stunden vor bis zwei Stunden nach Hochwasser gekreuzt werden (vgl. Handbuch der Westküste Afrikas, BSH). Die günstigste Fahrrinne mit Wassertiefen von 1,8 bis 2,8 m verläuft in einem schmalen Korridor von ca. 80 m Breite an der südlichen Mole. Sie ist in der Seekarte (vgl. Abb. 1) mit einem Richtfeuerstrahl gekennzeichnet.

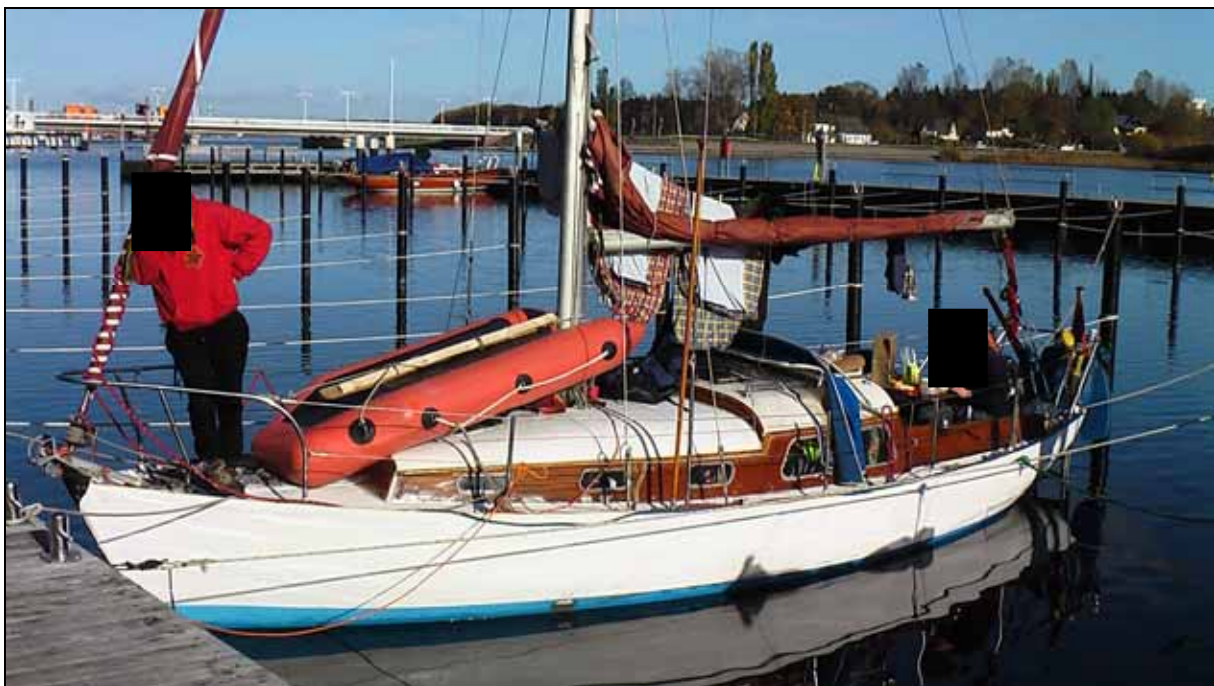
Abbildung 6: Die TAUBE mit Schlauchboot, fotografiert im Herbst 2007

Es bestand keine Verpflichtung zum Ausklarieren. So nutzte die Crew der TAUBE ohne Ankündigung das Hochwasser und lief in der Nacht vom 19. auf den 20. Januar 2009 aus dem Hafen Larache aus. Einen Großteil der persönlichen Gegenstände sowie unter anderem die Hafenhandbuchkopie hatte man, aufgrund der beengten Platzverhältnisse, auf dem Kajütdach unter einem mitgeführten Schlauchboot gestaut (vgl. Abb. 6).

Die Sicherheitsausrüstung bestand aus sieben Automatik-Rettungswesten (150 N) inklusive ReserveSETS für die Wartung der Westen, sieben Sorgleinen, pyrotechnischen Signalmitteln (Handfackeln und Fallschirmraketen), einer Rettungswurfleine, einem Rettungsring und einem 406 MHz Notsender (EPIRB) des Typs ACR Satellite2 406, der von Hand aktiviert werden kann, sich aber auch automatisch aktiviert, sobald er ins Wasser gesetzt wird. Es war keine Rettungsinsel an Bord. Das mitgeführte Schlauchboot (vgl. Abb. 6) hätte maximal zwei Besatzungsmitglieder aufnehmen können.

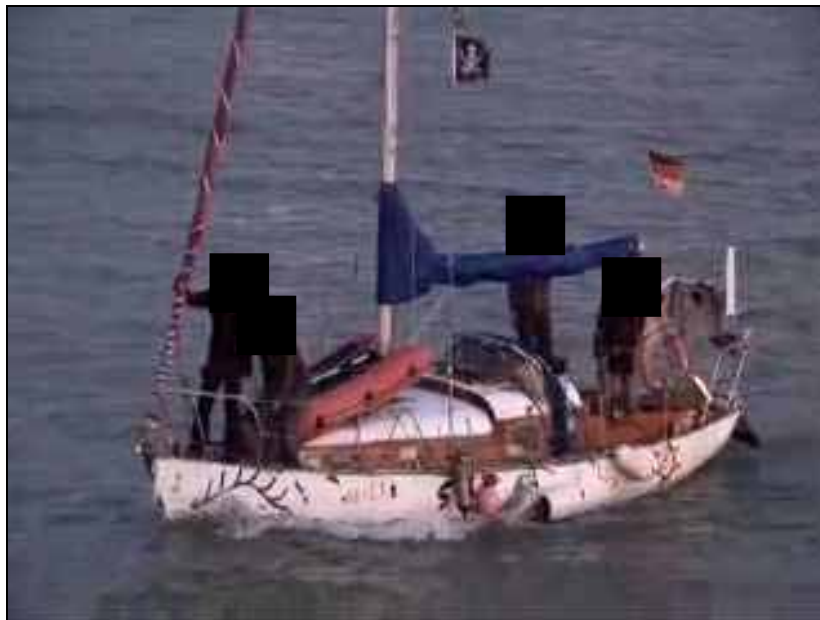
Abbildung 19: SY TAUBE beim Auslaufen aus Asilah, Detailaufnahme

Nach Schätzung der BSU betrug der Freibord maximal 50 cm. Die Filmaufnahmen zeigen auch das Eintauchen bei leichtem Seegang in der Hafenausfahrt (vgl. Abb. 21).

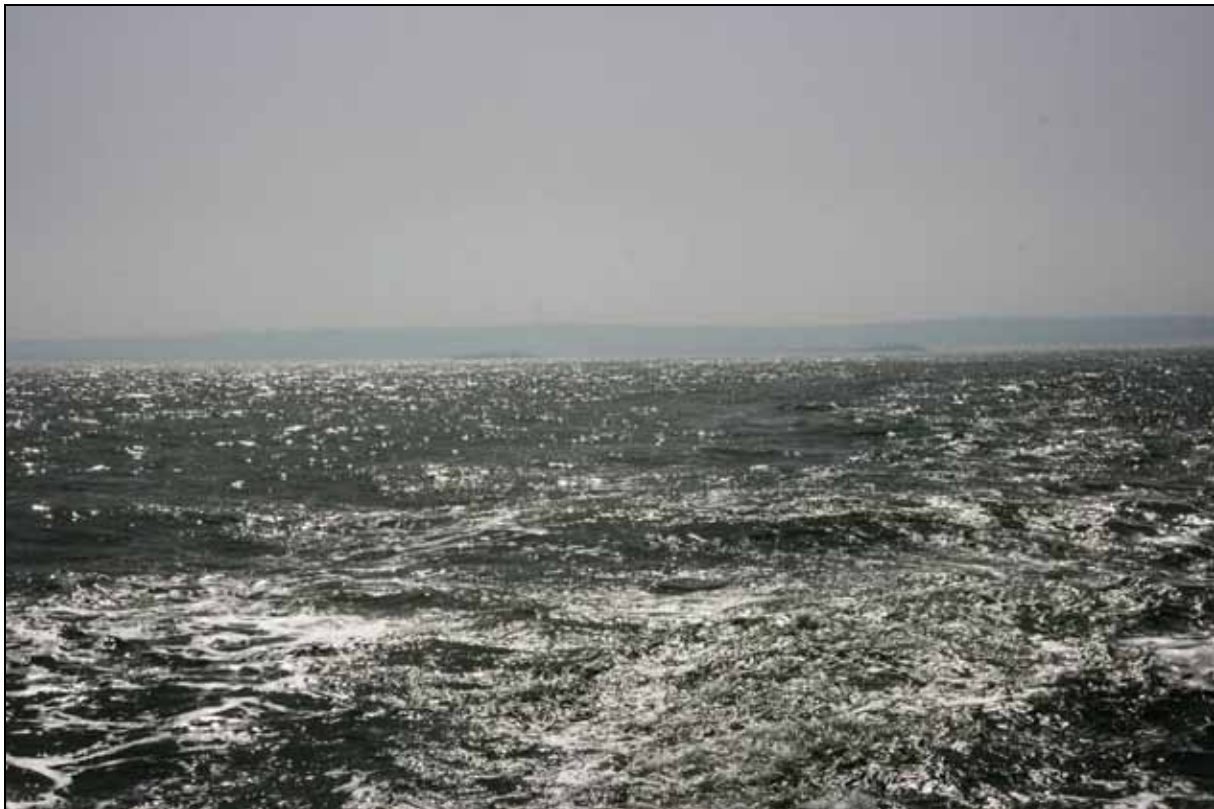
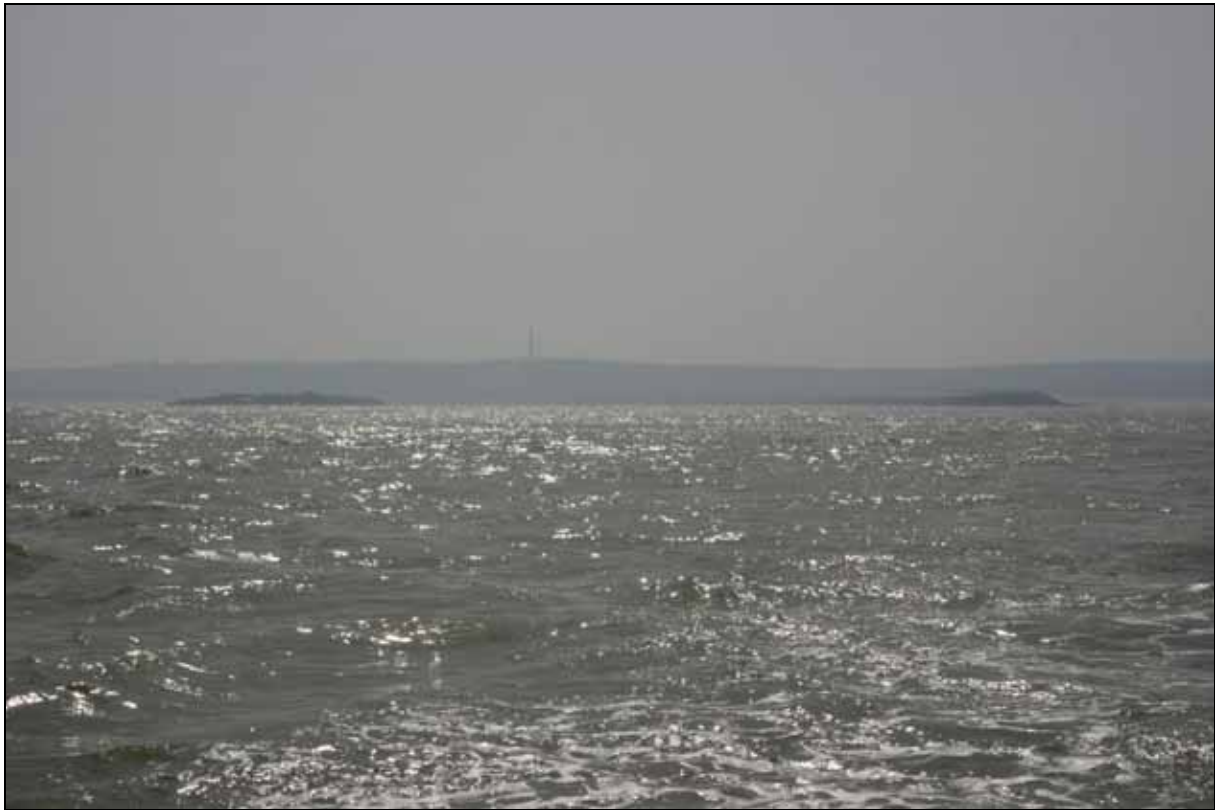
Abbildung 27: Ansteuerung der Flussmündung des Sebou aus 2 sm Entfernung

Der Schiffsführer, die Deutsche, die Slowenin und die Dänin waren unter Deck und trugen keine Rettungswesten. In der Pflicht waren die Österreicherin als Steuerfrau sowie die beiden anderen Deutschen mit Rettungswesten und Sorgleinen gesichert. Die Flussmündung wurde optisch nicht wahrgenommen, sondern per GPS geortet. Die nachfolgenden Bilder (Abb. 27 bis 29) verdeutlichen, dass die Einfahrt bereits bei geringem Wellengang und klarer Sicht nicht ohne weiteres zu erkennen ist.

Es wurde nicht wahrgenommen, dass der Hafen gesperrt war. Die entsprechende Signalanlage befindet sich unterhalb des Funkturmes, der sich bei klarer Sicht in der Flussmündung vom Horizont abhebt (vgl. Abb. 29 bis 31).
