**Summarischer
Untersuchungsbericht 07/10**

Sehr schwerer Seeunfall

**Untergang des FK ORTEGAL UNO
am 13. Januar 2010
westlich von Irland**

1. November 2010

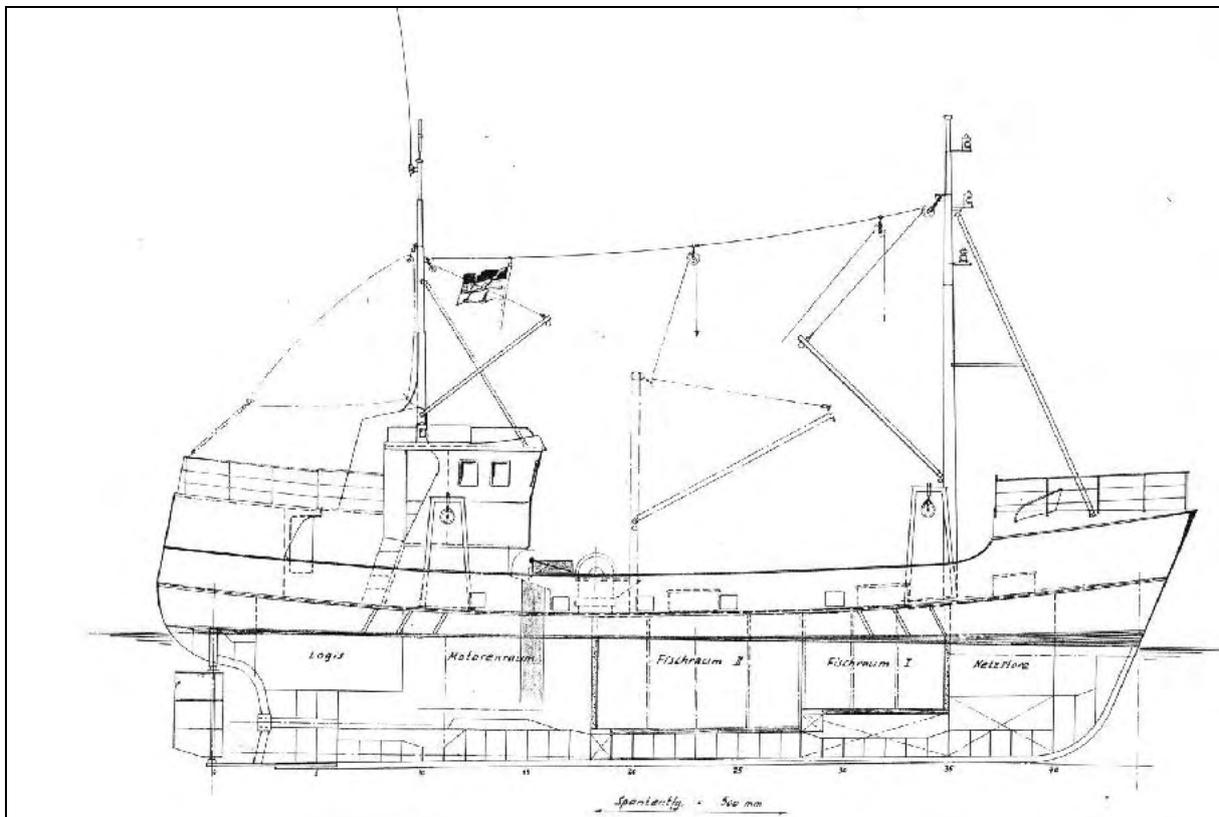
Abbildung 7: Seitenansicht des Schiffes im Ablieferungszustand 1970 als FK INGRID

Es wurde festgestellt, dass die Unfallursache unmittelbar auf die verschiedenen baulichen Veränderungen am Schiff zurückgeht, die zudem mangelhaft dokumentiert sind. Beim letzten Umbau des Schiffes hatte die ORTEGAL UNO eine Eismaschine erhalten, um bedarfsgerecht Eis zum Kühlen des Fanges herstellen zu können. Dabei wurde ein neues Stabilitätsbuch ausgefertigt und geprüft. Obwohl das Schiff bei Ausreise, entsprechend der Aussage des Kapitäns, kein Eis im unteren Fischraum gefahren hat, da nunmehr die Eismaschine vorhanden war, sind im entsprechenden Stabilitätsfall 25 t Eis im Laderaum angesetzt worden. Ferner wurde das Fischfanggerät in der Unfallsituation auf dem Backdeck gefahren, im Ladefall des Stabilitätsbuches wird dies aber auf dem tiefer gelegenen Hauptdeck angesetzt. Der Ladefall im Stabilitätsbuch weist 100% Bunkerfüllung aus, obwohl das Schiff bei Eintreffen in den Fanggründen etwa ein Drittel seiner Bunker verbraucht hat. Dadurch war der Schwerpunkt des Schiffes deutlich höher als aufgrund der Stabilitätsunterlagen vermerkt, was dazu führte, dass die Stabilität nicht mehr den geltenden Regeln entsprochen hat.
