**Bundesstelle für Seeunfalluntersuchung**  
**Federal Bureau of Maritime Casualty Investigation**  
Bundesoberbehörde im Geschäftsbereich des Bundesministeriums  
für Verkehr, Bau und Stadtentwicklung

## **Summarischer Untersuchungsbericht 125/10**

**Schwerer Seeunfall**

**Kollision CMA CGM VERLAINE  
mit ODESSA STAR in der Bucht von Izmit  
am 4. April 2010**

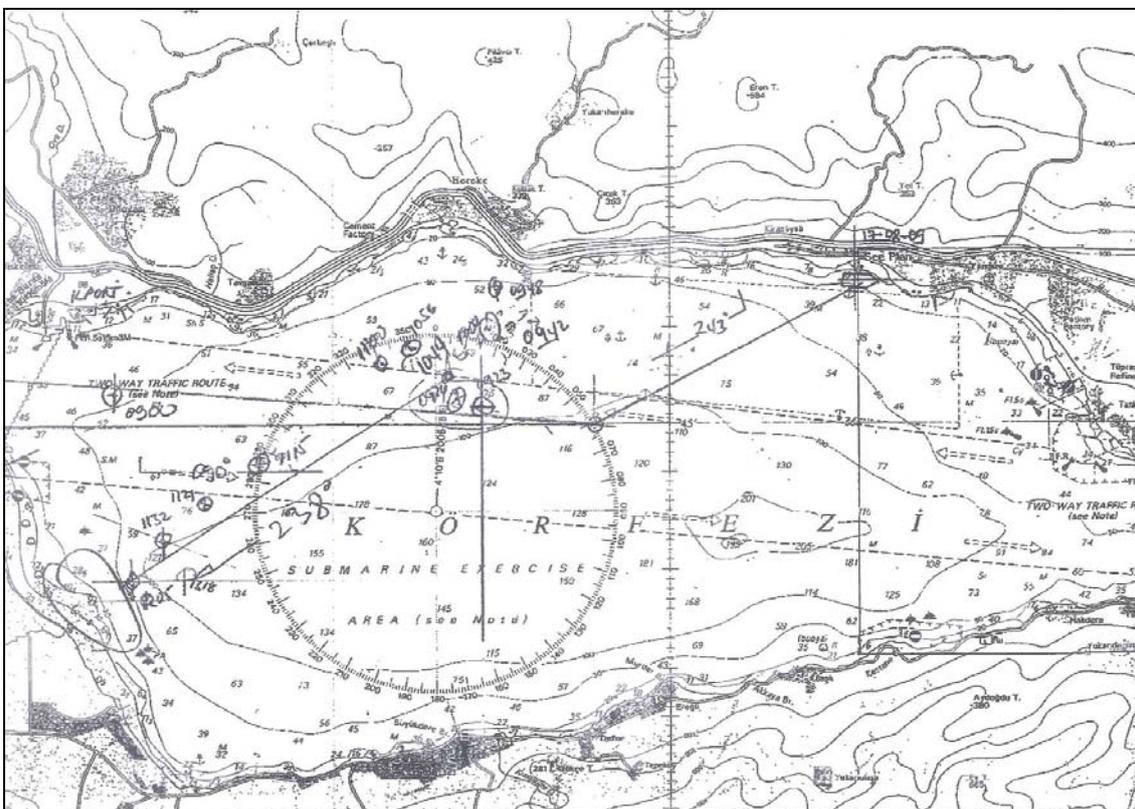
Abbildung 20: Reiseplanung CMA CGM VERLAINE, Ausschnitt Seekarte BA 497

Die in der Seekarte eingezeichneten Kurse und Standorte zeigen die abgelaufene Bahn mit der Unfallstelle und dem Bestimmungshafen, der in der Seekarte BA 497 nicht eingezeichnet ist. Evyap Port wurde 2003 fertig gestellt (s. Abb. 20).
