Bundesstelle für Seeunfalluntersuchung
Federal Bureau of Maritime Casualty Investigation
Bundesoberbehörde im Geschäftsbereich des Bundesministeriums
für Verkehr, Bau und Stadtentwicklung

Summarischer Untersuchungsbericht 161/09

**Kentern des MB QUINTETT
mit zwei Toten
auf der Unterelbe
am 21. Mai 2009**

1. Februar 2010

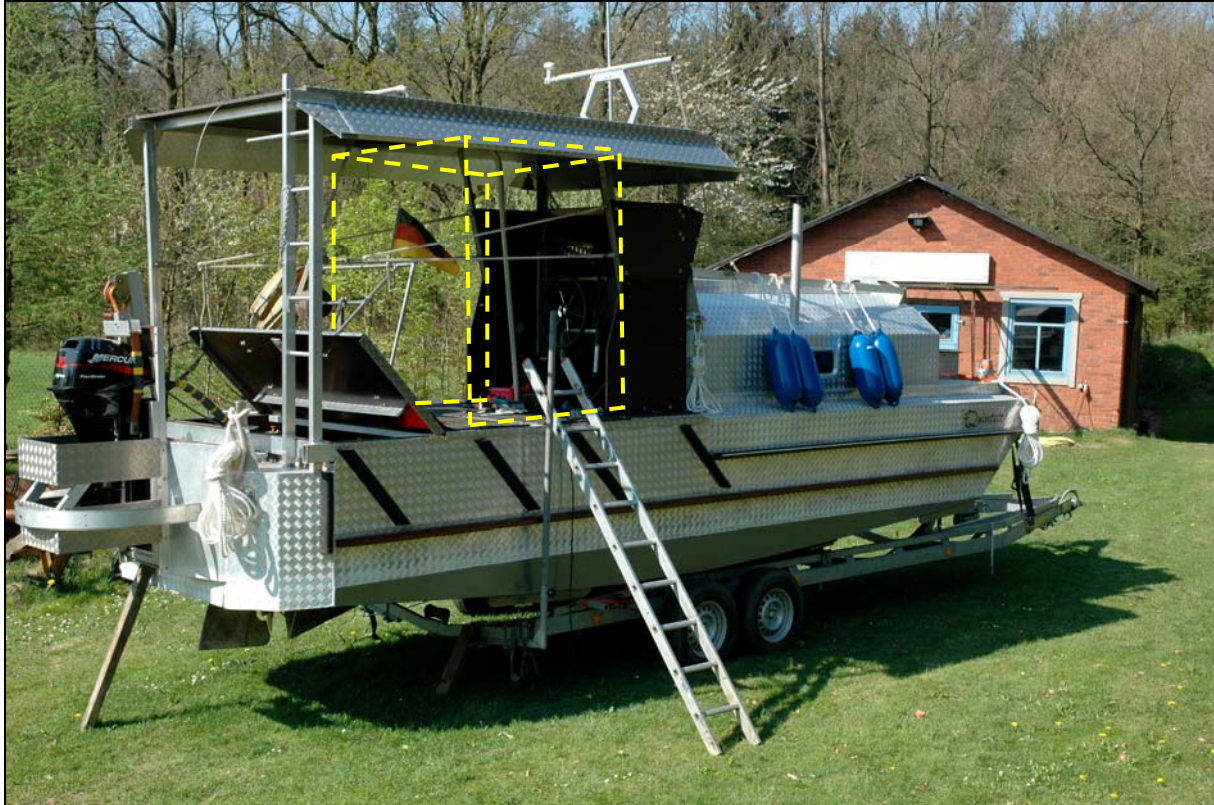
Abbildung 2: Schiffsfoto, aufgenommen im Mai 2006

(der schraffierte Bereich stellt den später mit Aluminiumplatten umschlossenen Fahrstand dar)

Die QUINTETT wurde vom später verstorbenen Schiffseigner selbst konstruiert und gebaut. Die Arbeiten begannen im Sommer 2005 und dauerten bis zum Herbst 2006 an. Der Eigner hatte im Mai 2006 einer Lokalzeitung ein Interview gegeben, für das u.a. das Schiffsfoto (Abbildung 2) aufgenommen wurde. Der Zeitungsartikel lautet auszugsweise:

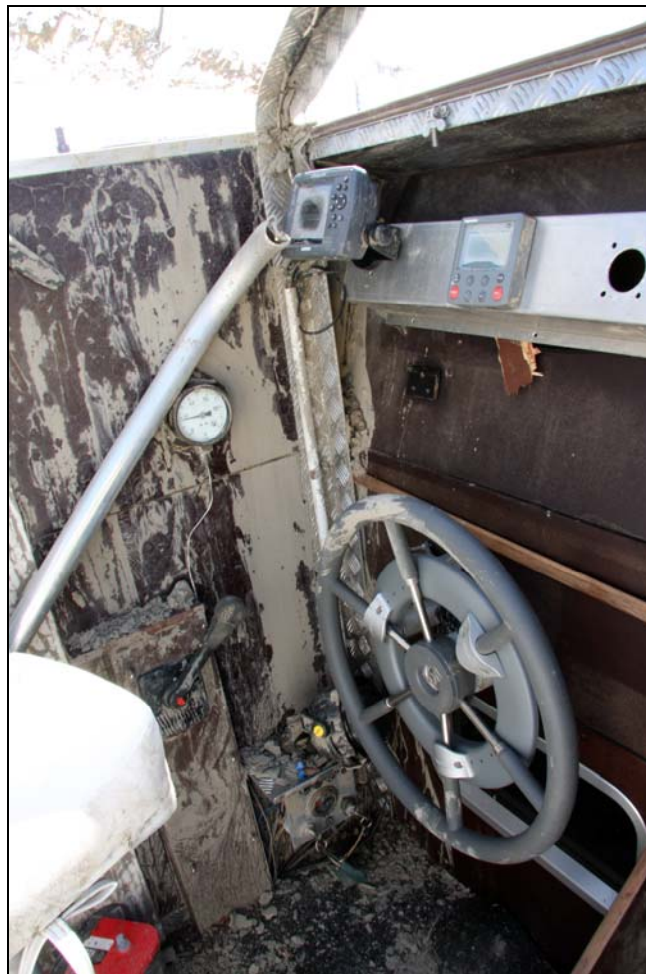
Abbildung 22: Fahrstand der QUINTETT, innen

Die QUINTETT war mit einem Magnetkompass, einem GPS Navigationsgerät und einer Autopilot-Bedieneinheit ausgerüstet. Papierseekarten oder Seehandbücher wurden nicht vorgefunden.

Die BSU konnte mit Unterstützung des BSH die gespeicherten Daten des GPS-Navigationsgerätes auslesen. Die Daten gaben jedoch keinen Aufschluss über Fahrten der QUINTETT, da keine Wegpunkte gesetzt worden waren.
