Untersuchungsbericht 255/08

Schwerer Seeunfall

Kollision
CMS MARFEEDER
mit
CMS APL TURQUOISE
auf der Außenweser
am 1. Juni 2008

1. Februar 2010

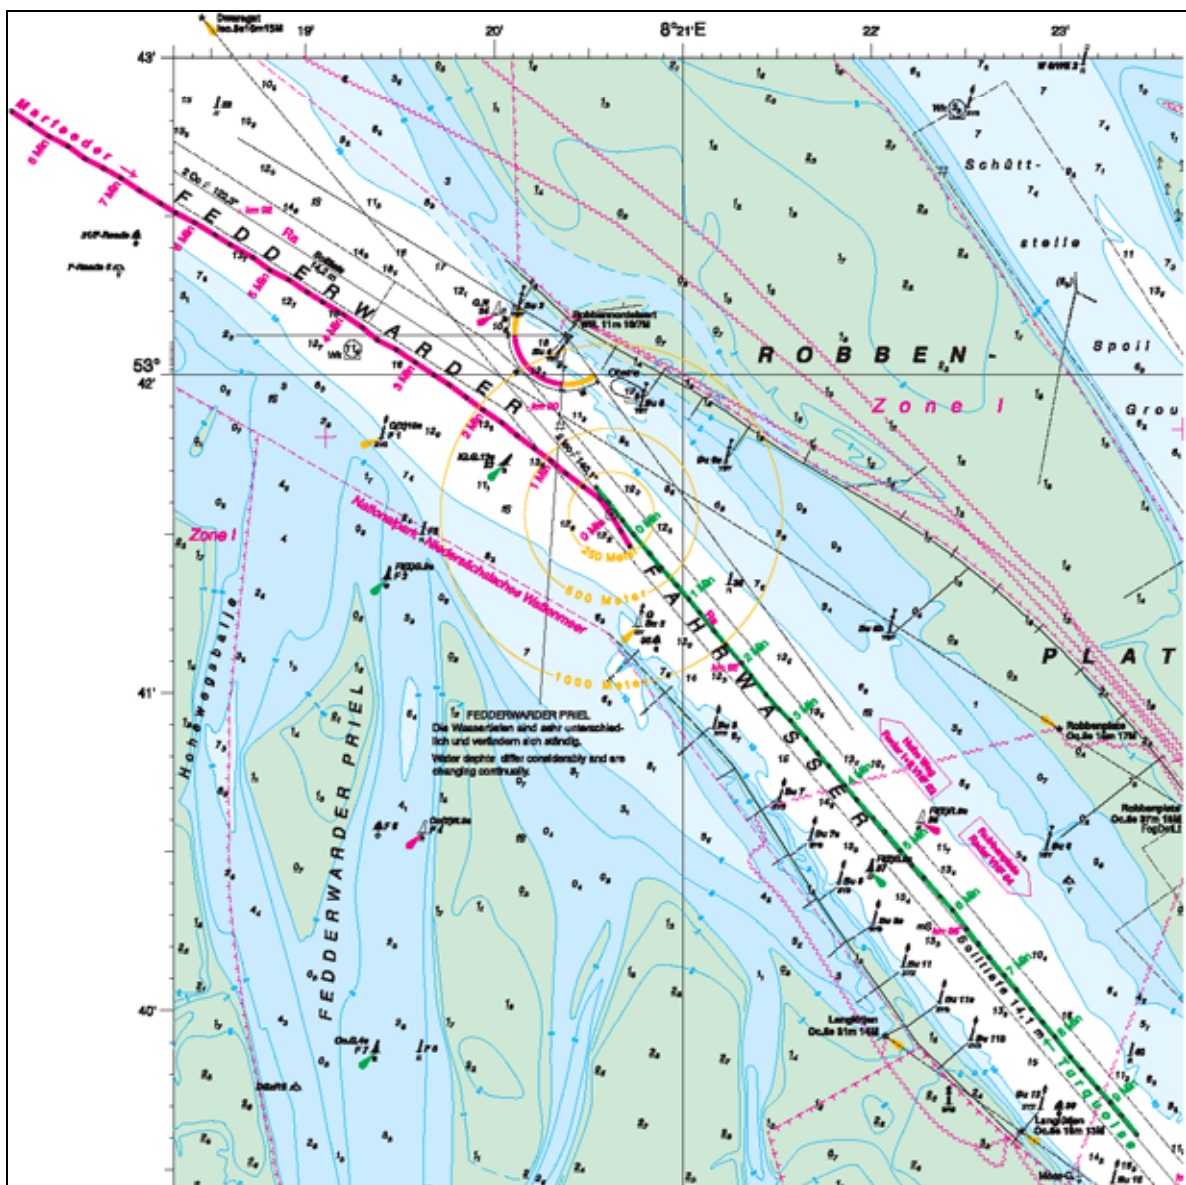
Abbildung 1: Seekarte

Die Tabelle zeigt eine synchronisierte Zusammenfassung der VDR-Aufzeichnungen der MARFEEDER und der Sprechfunkaufzeichnungen des VTS Bremerhaven. Die Bahnen der beiden Entgegenkommer sind in Abb. 1 dargestellt. Während die APL TURQUOISE als Wegerechtschiff konsequent auf der in der Seekarte eingezeichneten Richtfeuer- und Radarlinie fuhr, hielt sich die MARFEEDER zunächst am äußeren Rand des Fahrwassers. Die Bahnverläufe zeigen, dass erst ab der Flussbiegung Robbennordsteert das Zusammenlaufen der Bahnen bis zur Kollision auf der Radarlinie offensichtlich wird. Während es auf der APL TURQUOISE keine Auffälligkeiten auf der Brücke gab und die nautischen Anlagen und Systeme funktionierten, gab es Probleme auf der MARFFEDER. Die Brücke war ausschließlich mit Offizieren ohne Rudergänger und Ausguck besetzt, die elektronische Seekarte konnte nicht eingeschaltet werden und eine Radaranlage war wegen der defekten Abstimmung nur begrenzt einsatzfähig. Außerdem war gerade Wachwechsel, als die entscheidende Kursänderung hätte stattfinden sollen, um die Bahn am Fahrwasserrand einzuhalten. Dies führte insgesamt zu einer Ablenkung von der notwendigen ständigen elektronischen Bahn- und Verkehrskontrolle bei Sichtweiten unter 1000 m (s. Tabelle Abb. 6). Es waren auf beiden VDR-Aufzeichnungen keine Nebelsignale gemäß KVR (Kollisionsverhütungsregeln) zu hören.

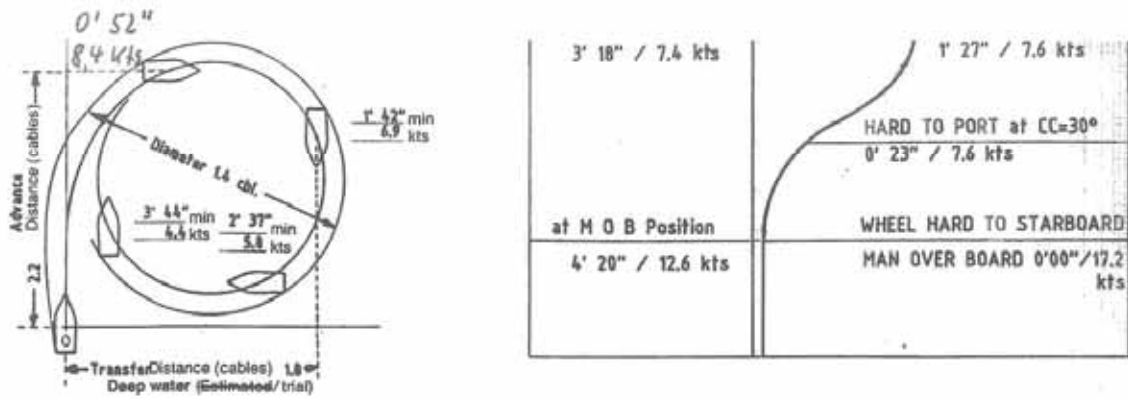
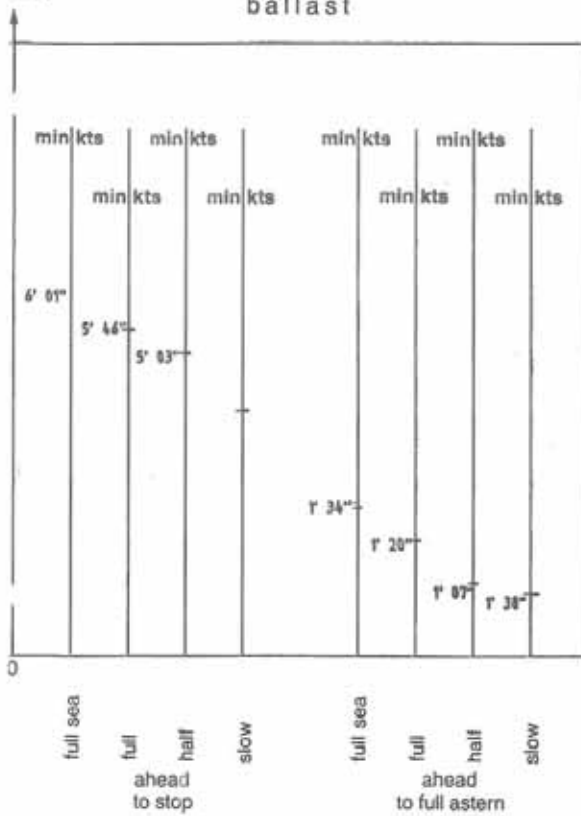
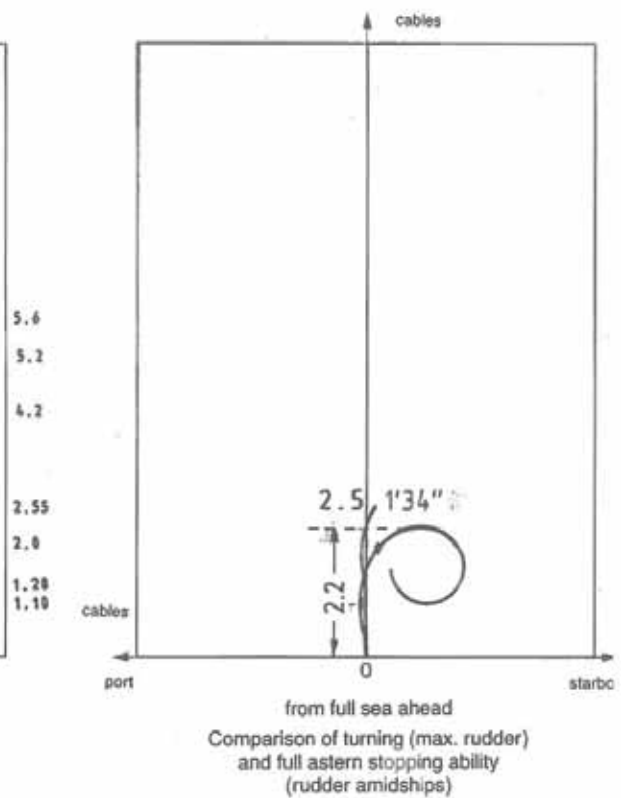
Abbildung 7: Manöverkenndaten MARFEEDER

Unter Ballastkonditionen und im tiefen Wasser wurden bei der Probefahrt vor der Indienststellung des Schiffes 1996 die in Abb. 7 gezeigten Manöverkennwerte gemessen. Danach wäre die MARFEEDER nach 52 s mit einem „Hart Stb.“ und „Voll Zurück“-Manöver nach 2,2 kbl in den Drehkreis bei einer Fahrt von 8,4 kn gekommen. Der Drehkreisdurchmesser läge bei 1,4 kbl. Bei „Voll Zurück“ und Ruder mittschiffs hätte sie nach 1,57 min und 2,5 kbl ihre Bahn leicht nach Stb. verlassen. Die Geschwindigkeit läge dann bei ca. 1,2 kn. Mit dem installierten linksdrehenden Verstellpropeller wären kontrollierte Manöver machbar gewesen. Die Befürchtung, unkontrolliert aus dem Ruder zu laufen, ist daher eher unwahrscheinlich. Den Bb.-Drall und die Drehung quer zum Fahrwasser hatte die MARFEEDER erst nach der Kollision erfahren. Es wäre an der Flussbiegung genügend Raum gewesen einen Drehkreis über Stb. zu fahren ohne auf Grund zu laufen. Ruderaufzeichnungen liegen der BSU nicht vor. Der Flachwassereffekt und die Anströmung des Ruders wurden nicht weiter untersucht. In der Stunde vor der Kollision kenterte der Strom von leicht gegenan nach mitlaufend.

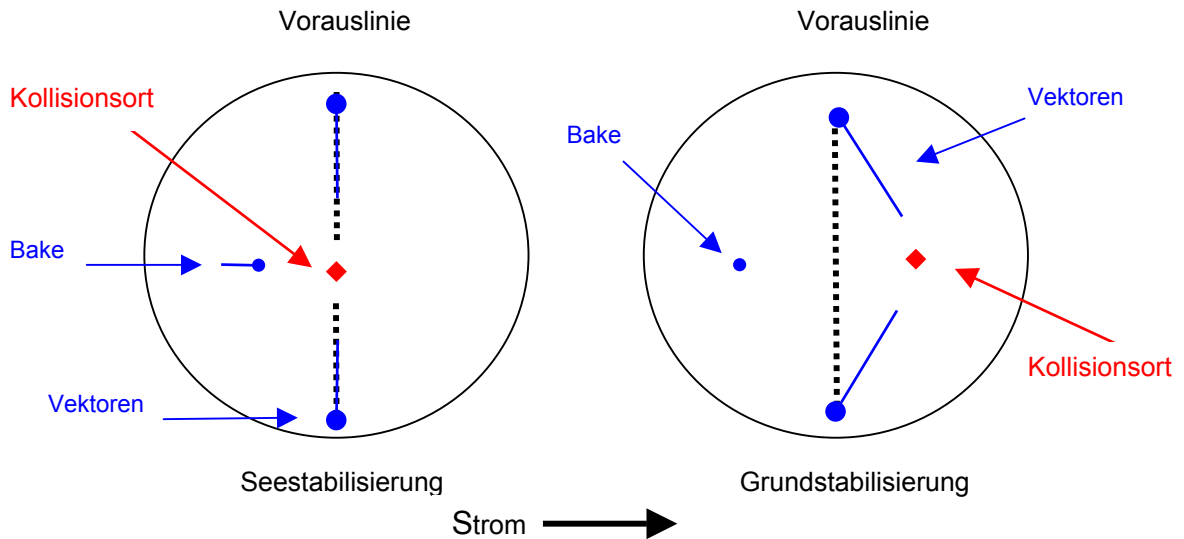
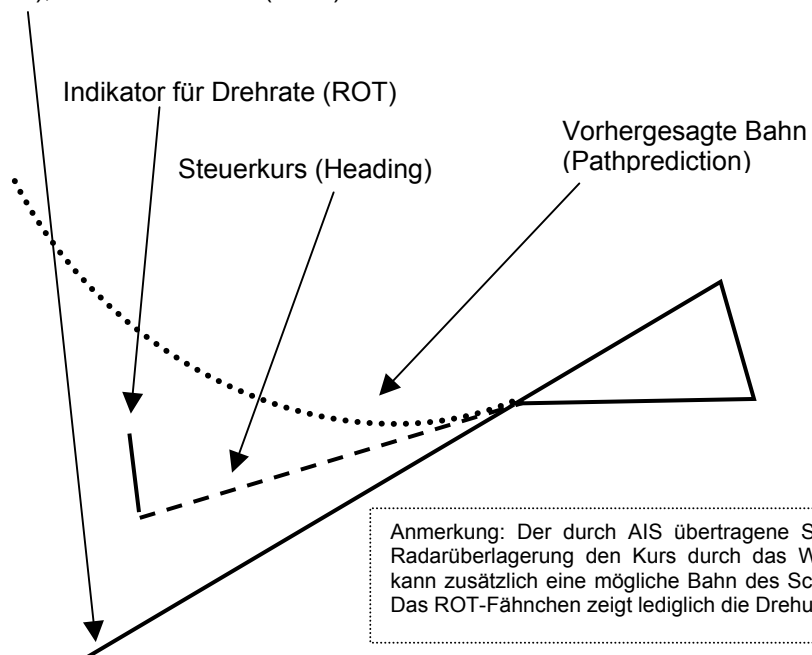
See- und Grundstabilisierung am Radarbildschirm mit und ohne AIS

Bei der Seestabilisierung (Fahrt durchs Wasser – Watertrack WT) wird der Aspekt der Lage der Schiffe und Vektoren zueinander wie in der Wirklichkeit angezeigt. Der Kollisionsort würde voraus liegen und geographisch verkehrt angezeigt werden. Allerdings bekommt ein festes Ziel, wie die Bake den Vektor des setzenden Stroms. Bei der Grundstabilisierung (Fahrt über Grund – Bottomtrack – BT) werden die Vektoren versetzt dargestellt. Der Aspekt der Lage der Schiffe zueinander entspricht nicht der Wirklichkeit. Der Kollisionsort würde versetzt aber geographisch richtig dargestellt werden und feste Ziele, wie die Bake bleiben ohne Stromvektor. Beide Stabilisierungsarten haben Vor- und Nachteile. In der Seeschifffahrt scheint sich zur Zeit die Grundstabilisierung durchzusetzen. Sie ist besonders dann von Vorteil, wenn AIS-Signale auf den Radarbildschirmen dargestellt werden können. Dann würden die Informationen Fahrt über Grund (Speed over Ground SOG), Kurs über Grund (Course over Ground COG) und der Steuerkurs (Heading) mit Rate of turn (ROT)-Fähnchen zur Verfügung stehen und beide Darstellungsaspekte berücksichtigen. Durch die übertragene Drehrate wäre auch eine vorhergesagte Bahn (Pathprediction) möglich. Bei der Wahl der Fahrtmesssensoren für die Radaranlage ist zu beachten, dass die Sensoren für WT und BT den Anforderungen einer Fahrtmessanlage genügen müssen. Besonders bei Kurs- und Fahrtänderungen versagen GPS-Informationen in der Genauigkeit.

Die Vorteile von AIS können für die Kollisionsvermeidung nur effektiv ausgenutzt werden, wenn eine Anzeige der Daten auf einer elektronischen Seekarte bzw. Radaranlage möglich ist. Eine getrennte Anzeige in einem Minimum Key Display ist ungeeignet. Die APL TURQUOISE hatte die Möglichkeit der Überlagerung mit der elektronischen Seekarte. Damit waren Kursänderungen von AIS-Zielen fast in Echtzeit identifizierbar. Das Minimum Key Display auf der MARFEEDER wurde nicht beachtet. Eine situationsgerechte Auswertung in Verbindung mit der Seekarte oder Radaranlage wäre in Echtzeit nicht möglich gewesen.

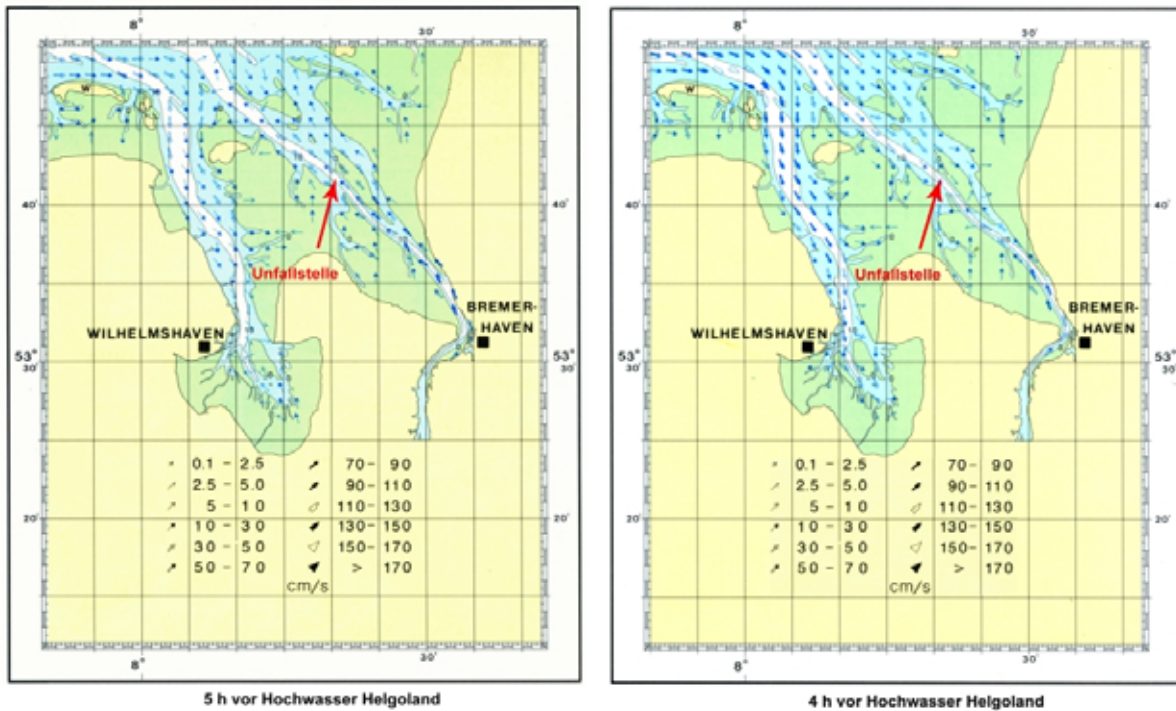
Abbildung 18: Stromverhältnisse um 05:00 und 06:00 Uhr

Zwischen 05:00 und 06:00 Uhr kenterte der Strom (s. Abb. 18). Anfangs wurde auf der MARFEEDER leichter Strom gegenan festgestellt. Nach dem Gezeitenstromatlas des BSH war mit 0,2-0,6 kn vor und nach dem Kentern des Stroms und insofern mit einer geringen Drift zu rechnen.

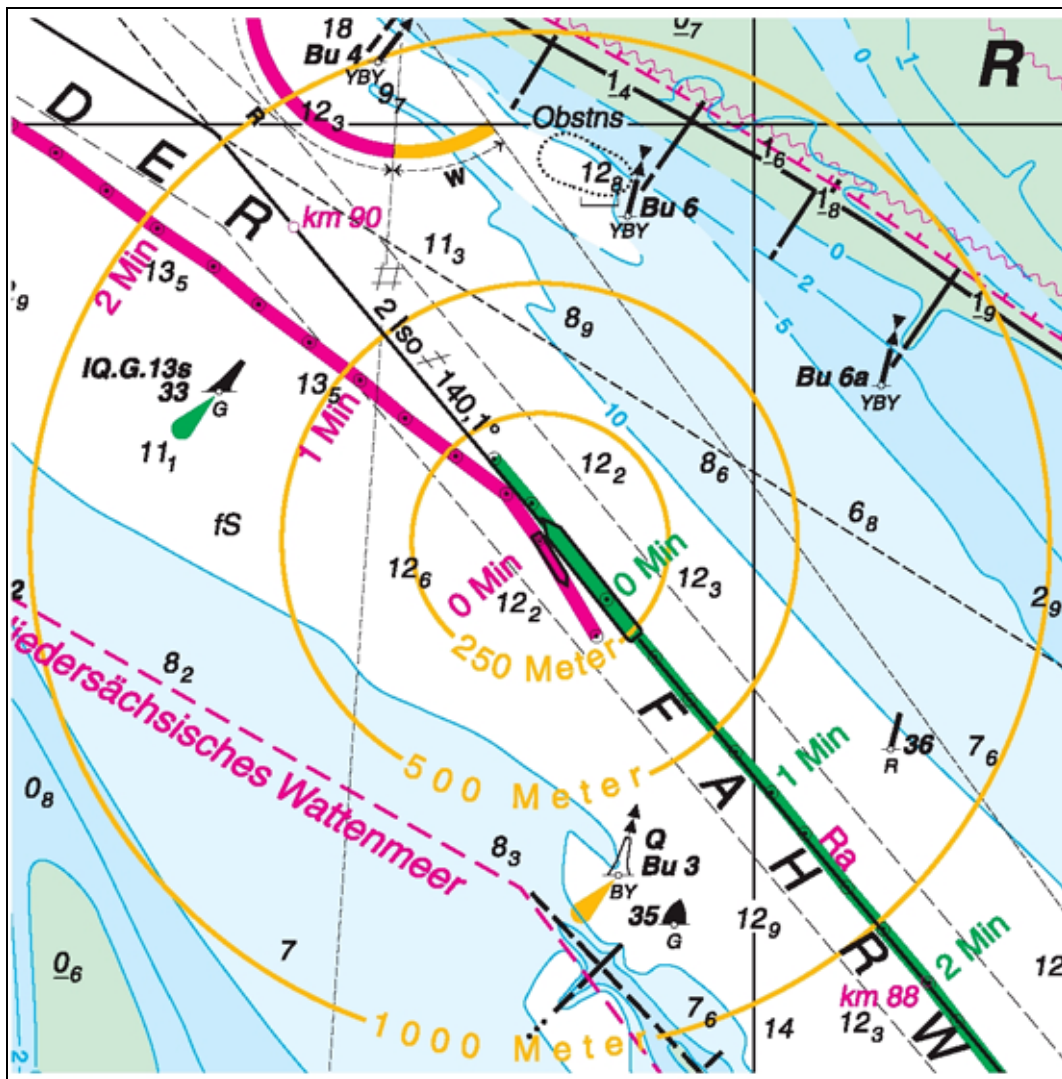
Abbildung 25: Unfallstelle mit Abstandsringen

abgesprochen, so dass ein Passieren beider Schiffe auf der Stb.-Fahrwasserseite stillschweigend und mit Radarberatung stattfinden sollte. Die gesamte Baggerrinne ist an der Unfallstelle ca. 220 m und das gesamte Fahrwasser ca. 400-500 m breit. NE-lich der Tn. 33 befindet sich außerhalb der Baggerrinne eine in der Seekarte eingezeichnete Tiefe von 11,3 m und SE-lich von 12,3 m. Insofern war die APL TURQUOISE unter Berücksichtigung der Tidenverhältnisse und des Squateffekts auf die Baggerrinne angewiesen, die dort eine Solltiefe von 14,5 m über SKN hat. Die APL TURQUOISE hatte somit gute 3 Schiffsbreiten Raum, um auf der rechten Seite der Baggerrinne zu bleiben. Die MARFEEDER hatte etwa 12 Schiffsbreiten bis zum Fahrwasserrand Raum gehabt. Beide Schiffe hätten einander mit ausreichendem Abstand passieren können. Spätestens bei etwa 1000 m Abstand voneinander hätten konsequente Maßnahmen ergriffen werden müssen, um die Kollision möglicherweise noch verhindern zu können. Das wäre etwa 1 min vor der Kollision und an der Stelle, wo die MARFEEDER ihre geplante Kursänderung hätte durchführen müssen (s. Abb. 25). In dieser Situation musste auf der APL TURQUOISE darauf vertraut werden, dass die MARFEEDER auch in der Kursänderung und Flussbiegung am Fahrwasserrand bleibt und diese Maßnahme alleine ausgereicht hätte, um einander problemlos passieren zu können, zumal ihre eigene geplante Kursänderung nach Bb. an der Flussbiegung erst 2 min nach Passieren der MARFEEDER stattfinden musste und sie Wegerecht hatte, um die Mitte des Fahrwasser beizubehalten.

Als die MARFEEDER um 06:00 Uhr Radarlotsenberatung anforderte und ihr mitgeteilt wurde, dass Tn. 33 achteraus sei und der Abstand zur APL TURQUOISE 500 m betrage, wurde auf der MARFEEDER eine energische Kursänderung nach Stb. gemacht und auf der APL TURQUOISE erkannt, dass die MARFEEDER weiterhin auf sie zu läuft. Für die APL TURQUOISE war es jetzt zu spät effektive Maßnahmen zu ergreifen, um mehr Raum zwischen den Schiffen zu schaffen. Der Lotse der MARFEEDER führte die Kursänderung anfangs mit dem Autopiloten durch. Dadurch verzögerte sich das Andrehen. Es wäre möglich gewesen, sofort auf Weg- oder noch besser auf Zeitsteuerung umzuschalten sowie mit „Voll Zurück“ einen Drehkreis mit einem Durchmesser von ca. 2 kbl zu fahren. Dadurch wäre wahrscheinlich die Kollision verhindert worden. Dieses Manöver hätte durch den wachhabenden Offizier eingeleitet werden müssen. Die Bedenken des Lotsen, dass Schiff könnte bei diesem Manöver die Steuerfähigkeit verlieren, konnte nicht nachvollzogen werden. Ebenfalls bleibt unklar, im Wissen um die nicht voll funktionsfähige Navigationsausrüstung, warum nicht beim Erkennen der Sichtverschlechterung rechtzeitig und deutlich die Geschwindigkeit reduziert worden ist, um mehr Zeit zur Beurteilung der Lage zu gewinnen.
