Bundesstelle für Seeunfalluntersuchung
Federal Bureau of Maritime Casualty Investigation
Bundesoberbehörde im Geschäftsbereich des Bundesministeriums
für Verkehr, Bau und Stadtentwicklung

Summarischer
Untersuchungsbericht 350/09

**Kollision FS SCHLESWIG-HOLSTEIN
mit SY MAHDI am 24. August 2009
3 sm nordöstlich des Fährhafens Puttgarden**

15. November 2010

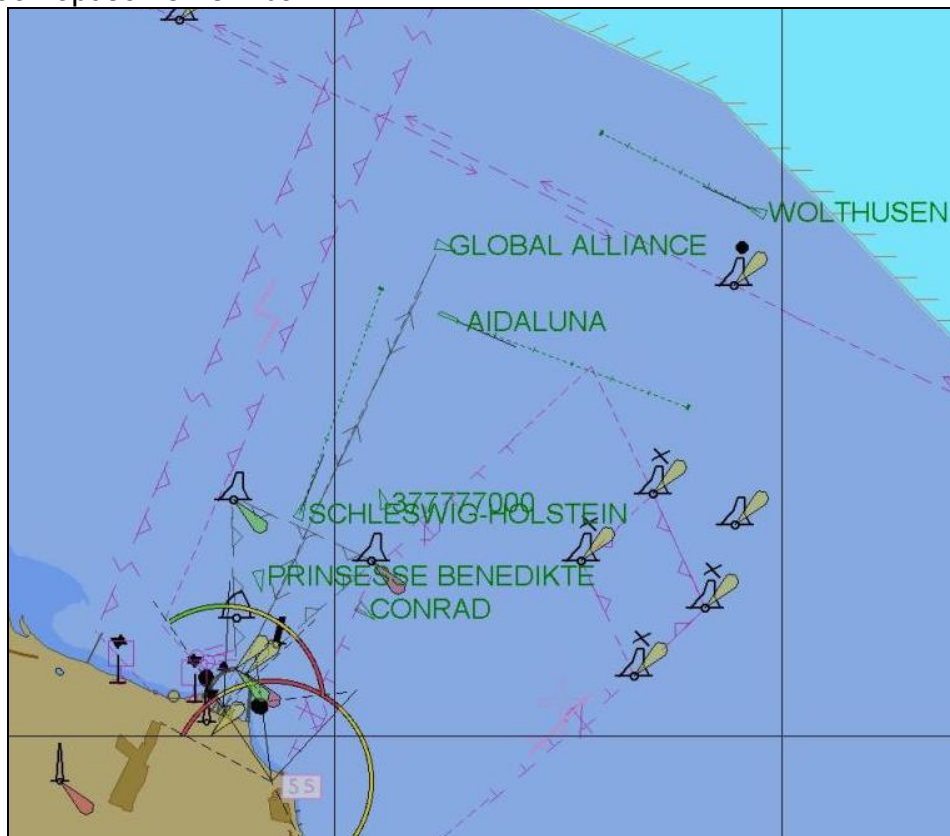
Abbildung 12: Verkehrslage aus AIS VKZ Travemünde um 03:53 Uhr

Die nachfolgenden **Abbildungen 12 bis 15** verdeutlichen die Verkehrslage im Unfallgebiet im Zeitraum vor dem Beginn des Ausweichmanövers der Fähre nach Steuerbord zu Gunsten der westgehenden WOLTHUSEN bis hin zur Kursänderung der Fähre nach Backbord als Manöver des letzten Augenblicks. Für das Geschehen von besonderer Bedeutung sind dabei neben der WOLTHUSEN das ostgehende Kreuzfahrtschiff AIDALUNA und das ca. 0,4 sm nördlich auf parallelem Kurs zur AIDALUNA fahrende Frachtschiff GLOBAL ALLIANCE. Aus den Radaraufzeichnungen (siehe unten **Pkt. 3.3.2.1 f.**) ergibt sich nämlich, dass die MAHDI, die mangels AIS (keine Ausrüstungspflicht!) in der Aufzeichnung der VKZ nicht dargestellt wird, zwischen diesen beiden Fahrzeugen und damit vorübergehend "im Schatten" der AIDALUNA Richtung Westen segelte. Das Segelschiff war dadurch zwangsläufig von der Brücke der SCHLESWIG-HOLSTEIN aus zeitweise weder im Radar noch optisch erkennbar.

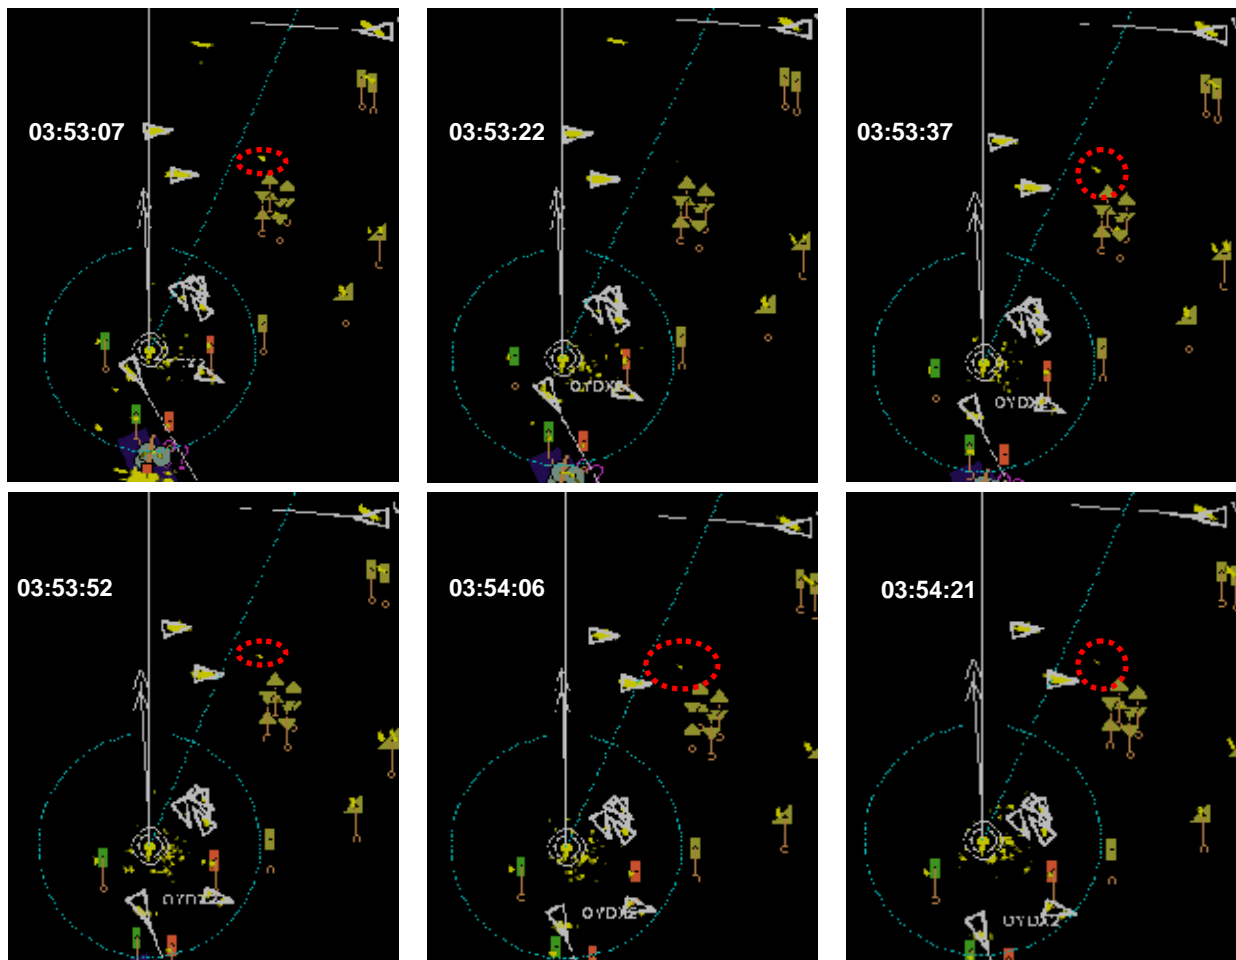
Das S-Band-Radar war nach dem Auslaufen zunächst dezentriert auf wechselnde Entfernungsbereiche zwischen 0,5 und 12 sm und ab 03:50:37 Uhr kontinuierlich auf den 6-sm-Entfernungsbereich eingestellt, so dass der Vorausbereich bereits die dänische Küste erfasste. Der Entfernungsring (VRM) ist auf eine Seemeile gesetzt. Auch für dieses Gerät wurde der Darstellungsmodus "vorausorientiert, Relative Motion" gewählt. Die Vektoren der Ziele sind auf 6 Minuten eingestellt. Der Frequenzabgleich ("TUNE") zwischen Sender und Empfänger erfolgt automatisch ("AFC"). Die Regenenttrübung ("RAIN") ist nahezu inaktiv, die im Nahbereich relevante Seegangsenttrübung ("SEA") beträgt ca. 3/4 und die Verstärkung ("GAIN") ca. 2/3 des Maximalwertes. Die herstellerepezifische Rauschunterdrückungsfunktion ("CLEAN SWP") ist ausgeschaltet. Die Interferenz Rejektion ("IR") zur Unterdrückung der durch Radaremissionen anderer Schiffe entstehenden Störungen ist aktiviert. Außer dem Entfernungsbereich werden auch an dieser Anlage im relevanten Zeitraum keine der genannten Einstellungen verändert. Um 03:50:53 Uhr wurde die WOLTHUSEN als zu plottendes Objekt aquiriert. Die AIDALUNA und die GLOBAL ALLIANCE wurden auf dieser Anlage nicht mitgeplottet. Um 03:53:07 Uhr ist das Echo der MAHDI erstmals auf dem Bildschirm erkennbar. Die nachfolgenden Bildausschnitte belegen die sporadische Sichtbarkeit der Yacht im Radar. Auch hier ist wiederum davon auszugehen, dass insbesondere das Echo der Bohrplattform und/oder der AIDALUNA für die zeitweilige Unsichtbarkeit der MAHDI verantwortlich waren.

Ab dem Screenshot 03:54:34 Uhr (Bildreihe unten) ist das Echo der MAHDI zunächst nicht mehr auf dem Radarbild erkennbar. Mit der Darstellung 03:55:36 Uhr beginnend tritt die MAHDI aus dem Schatten der AIDALUNA heraus und ist danach teils deutlich, teils weniger deutlich im Radarbild erkennbar.

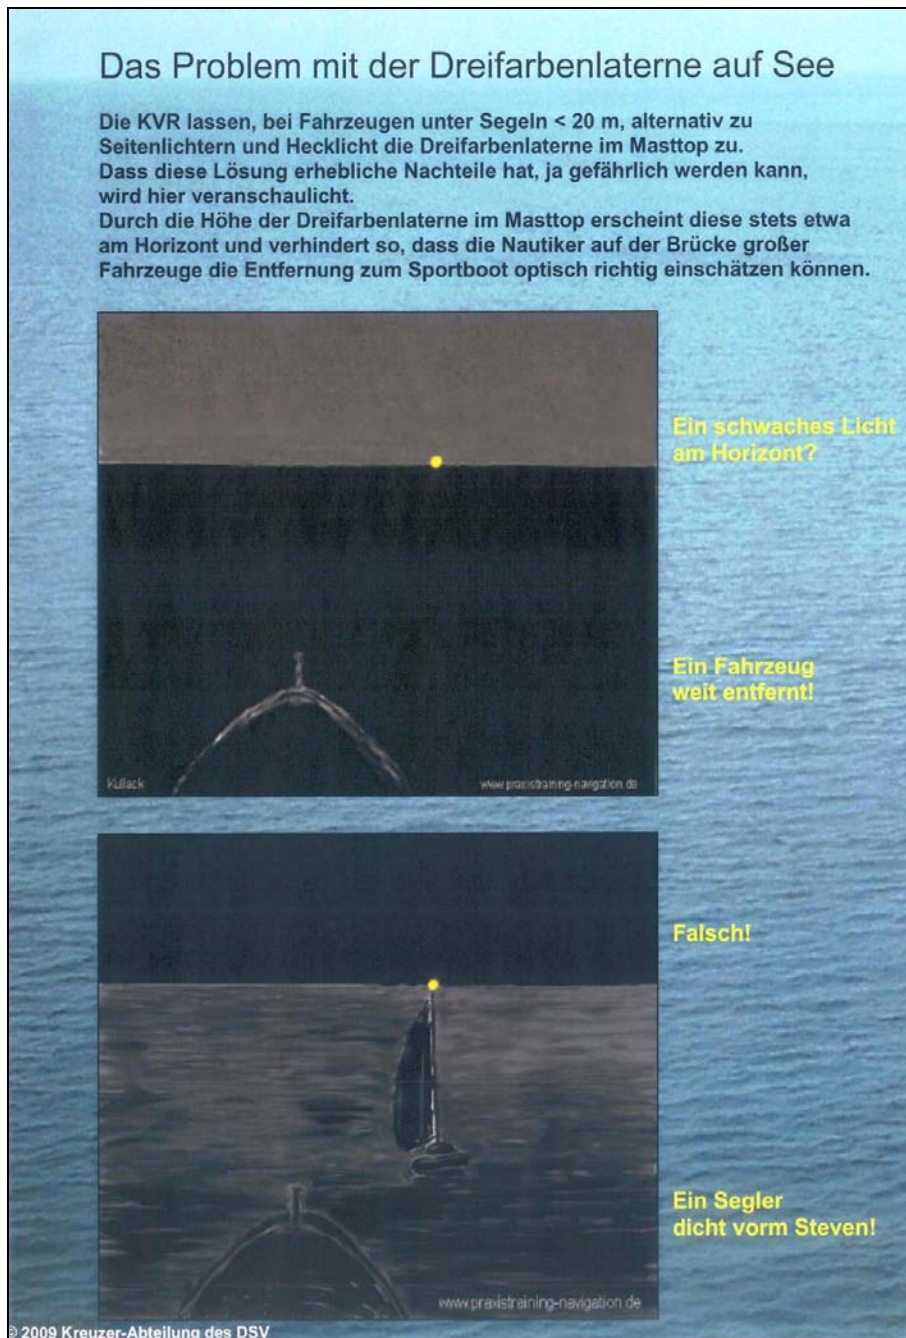
Abbildung 25: Lehrmaterial der Kreuzer-Abteilung des DSV 1/2

Bezüglich der Sichtbarkeit von Dreifarbenlaterne und etwaiger Fehlinterpretationen insbesondere aus dem Blickwinkel großer Fahrzeuge hat die Kreuzer-Abteilung des DSV²⁴ auf ihrer Internetseite www.praxistraining-navigation.de im Übrigen auf ein optisches Phänomen aufmerksam gemacht. Dieses besteht darin, dass die in der Mastspitze angebrachte Laterne eines im Nahbereich befindlichen Segelbootes unter Umständen leicht mit einem mutmaßlich deutlich weiter entfernt am Horizont liegenden Positionslicht verwechselt werden kann.
