Bundesstelle für Seeunfalluntersuchung
Federal Bureau of Maritime Casualty Investigation
Bundesoberbehörde im Geschäftsbereich des Bundesministeriums
für Verkehr, Bau und Stadtentwicklung

**Summarischer
Untersuchungsbericht 474/09**

**Segelyacht DEN BLÅ
Mensch über Bord mit Todesfolge
am 4. November 2009 auf der Kieler Förde**

15. Juni 2010

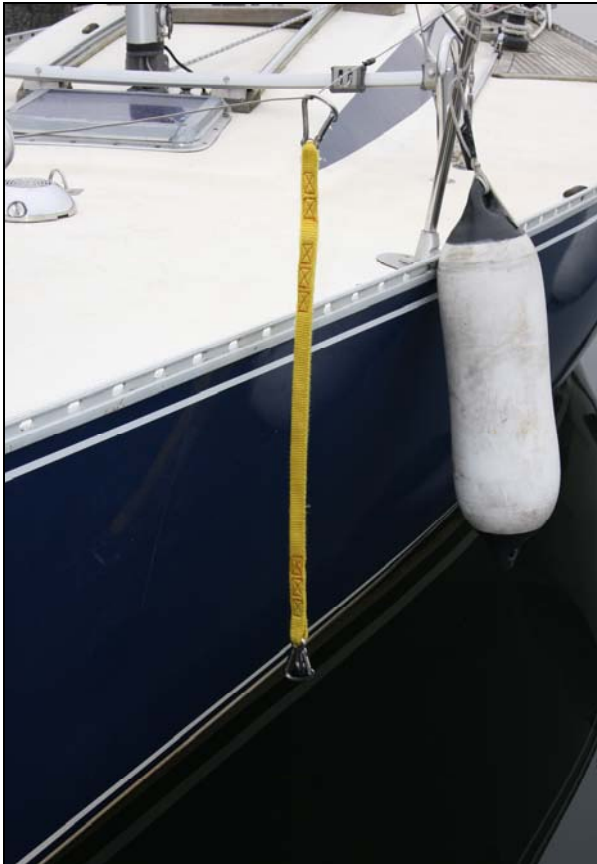
Abbildung 13: Länge der Sicherungsleine (kurz)

Ein wichtiger Untersuchungsgegenstand war die Rettungsweste mit der Sicherungsleine. Als der Verunfallte geborgen wurde, trug er eine Automatikweste der Marke AW Niemeyer (AWN SECURITY 150 Light Harness nach EN 1095). Sie war richtig angelegt und hatte ausgelöst. Sie ist grundsätzlich nicht mit einem Spritzschutz ausgestattet. Dieser ist auch nicht nachrüstbar. Des Weiteren verfügte diese Weste nicht über ein Signallicht. An dem am Sicherheitsgurt (Lifebelt) befestigten D-Ring war eine Sicherungsleine der Firma Marinepool Lifeline nach DIN CE EN 1095 eingepickt. Durch die Ersthelfer wurde jedoch nicht festgehalten, wie genau sie eingepickt war. Diese Sicherungsleine verfügt über drei Haken. Richtig angelegt, ist sie ca. 0,97 m lang (Abbildungen 11, 12 und 13). Sollte der Segler der Meinung gewesen sein, mehr Bewegungsfreiheit zu brauchen, könnte er sich auch mit der Länge von ca. 1,56 m an der Reling eingepickt haben (Abbildung 14). Allerdings wird das Sichern an einer Reling nicht empfohlen³. An Deck waren keine Strecktaue gespannt.
