Untersuchungsbericht 478/09

Sehr schwerer Seeunfall

**Überbordgehen eines Seemanns
auf dem CMS EMS TRADER
am 4. November 2009
im Hamburger Hafen**

15. Dezember 2010

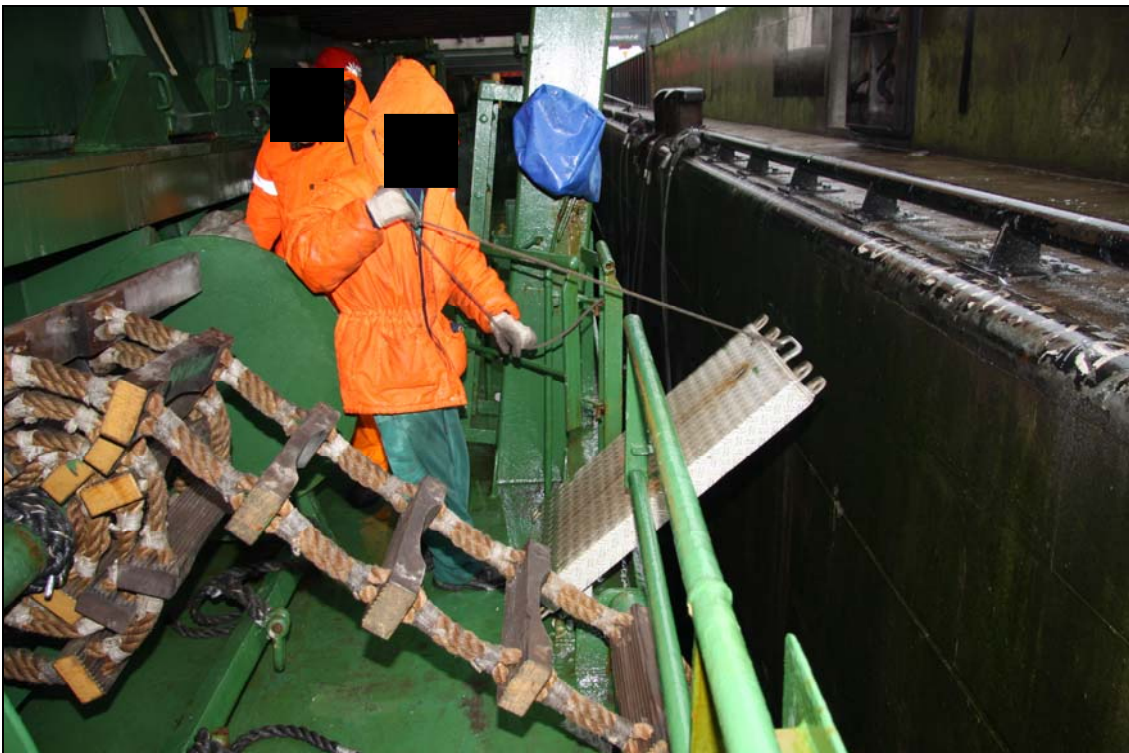
Abbildung 4: Nachgestellter Vorgang: Fieren der eingehängten Plattform an Backbord

Danach öffnete er die Lotsenpforte, um die Plattform für das Übertreten des Lotsen von der Leiter an Deck einzuhängen und zu fieren (vgl. Abb. 4).

Es ist davon auszugehen, dass der Decksmann bei dem Versuch, die 17 kg schwere Plattform einzuhängen oder zu fieren, mit dieser durch die geöffnete Lotsenpforte außenbords fiel.

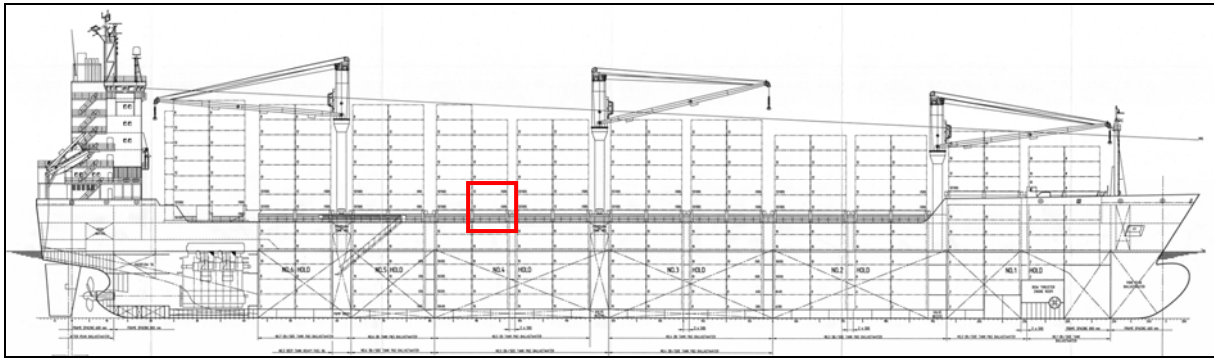
Abbildung 5: Ausschnitt aus dem Generalplan der EMS TRADER

Die Lotsenstationen befinden sich auf Höhe der Bay 29 (vgl. Abb. 5 und 6) und sind an Backbord und Steuerbord spiegelbildlich angeordnet.

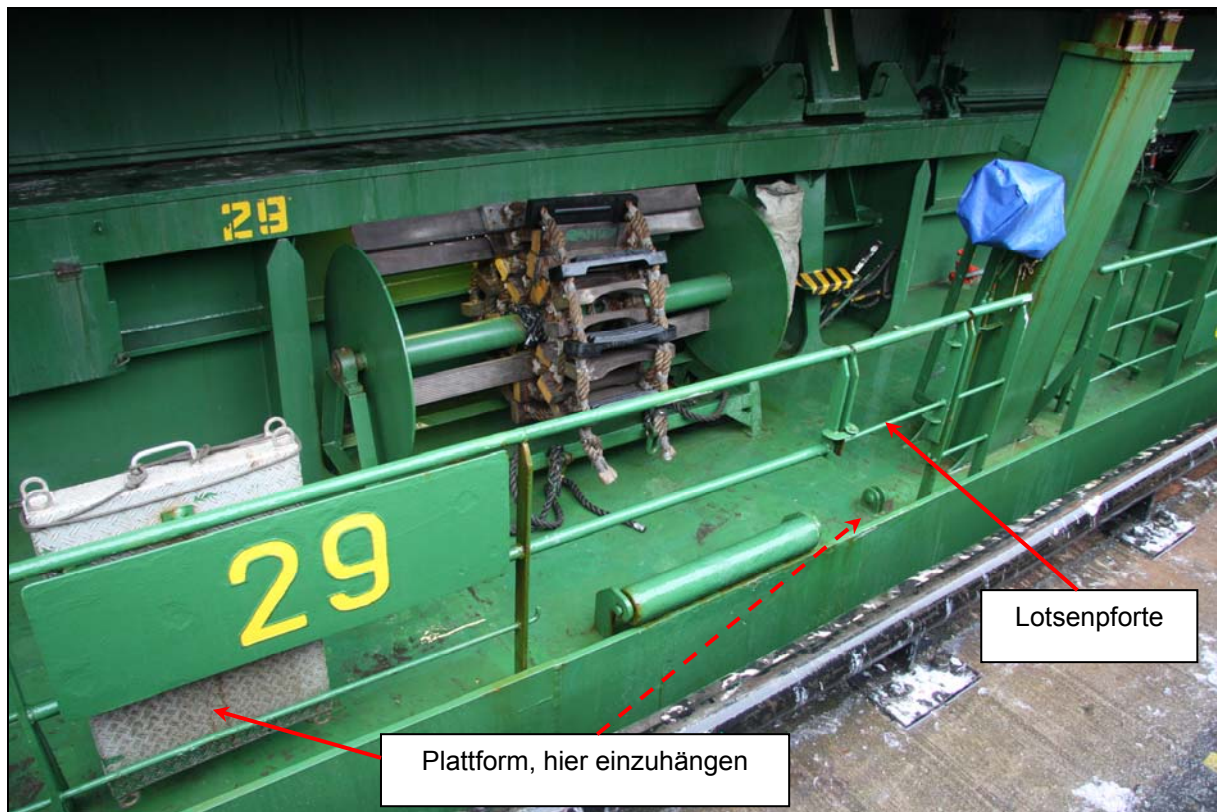
Abbildung 6: Lotsenstation an Backbord im Überblick

Die Lotsenleiter ist auf eine elektrisch betriebene Haspel aufgetrommelt. Eine 17 kg schwere Plattform aus Aluminium (65 x 95 cm) muss aus der Verankerung bei ihrer Stauposition (Abb. 6 links) gelöst und 2,5 m weiter bei geöffneter Lotsenpforte in zwei Befestigungsringe eingehängt werden (vgl. Abb. 7). Die Öffnung in der Reling ist 80 cm breit.

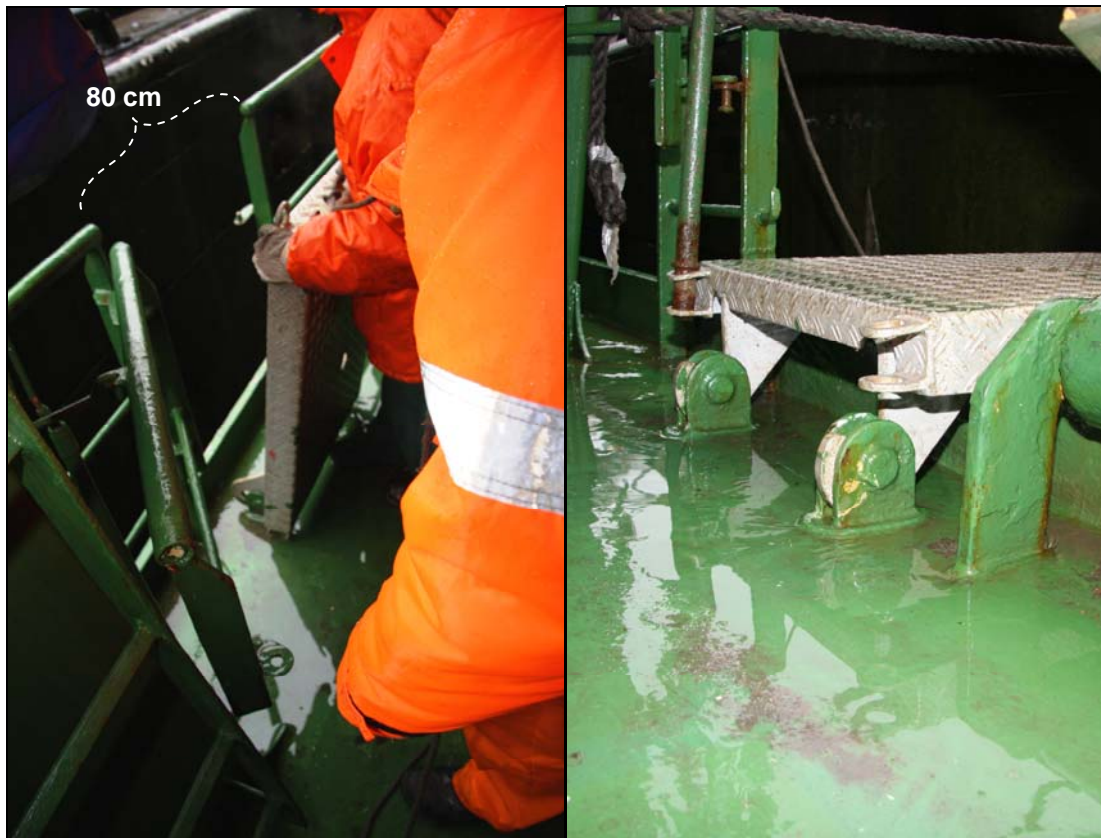
Abbildung 7: Einhängen der Plattform, nachgestellt auf der Backbord-Lotsenstation
Die Plattform wird anschließend mittels einer dünnen Leine (~ Ø 1 cm) gefiert (vgl. Abb. 8).

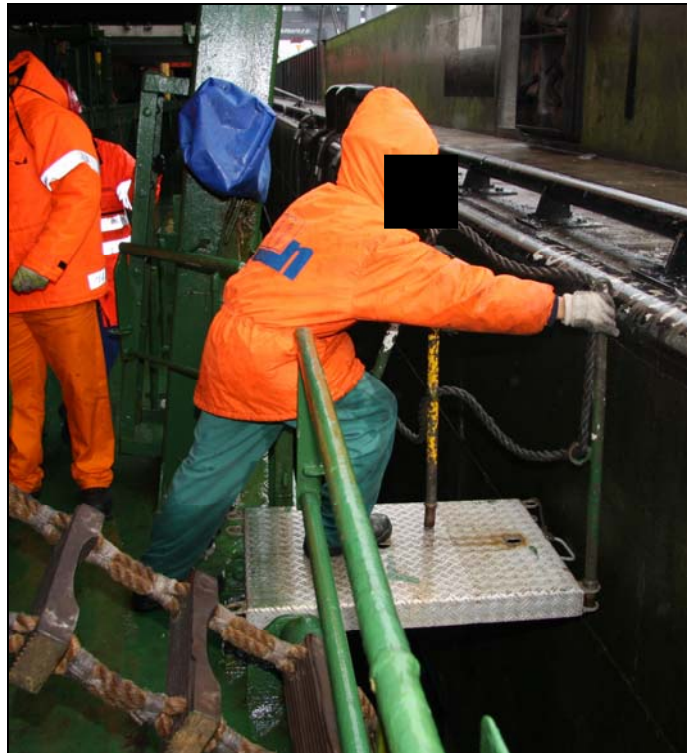
Abbildung 9: Setzen der Handreling, nachgestellt auf der Backbord-Lotsenstation

In einem weiteren Schritt wird zum sicheren Begehen der Plattform eine Handreling gesetzt, die aus drei Stützen mit durchgezogener Leine besteht (vgl. Abb. 9).
