Bundesstelle für Seeunfalluntersuchung
Federal Bureau of Maritime Casualty Investigation
Bundesoberbehörde im Geschäftsbereich des Bundesministeriums
für Verkehr, Bau und Stadtentwicklung

Summarischer Untersuchungsbericht 51/09

Kollision zwischen Fischkutter GITTE und Fährschiff SKANIA am 17. Februar 2009 13 Seemeilen östlich von Rügen

1. April 2010

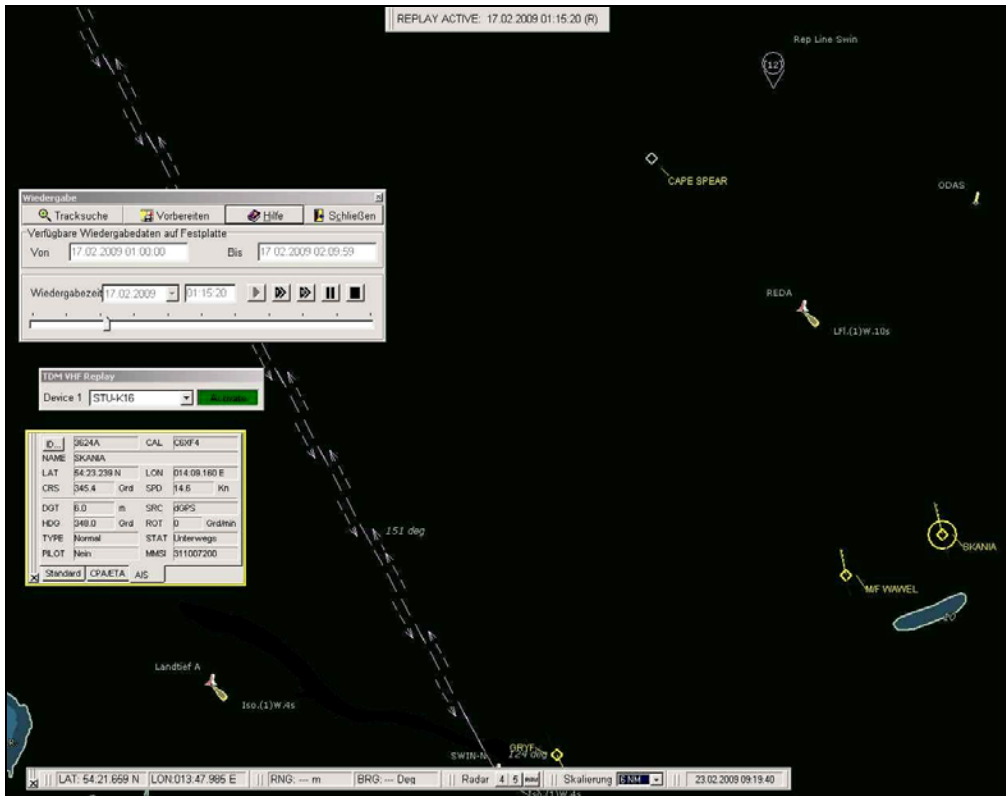
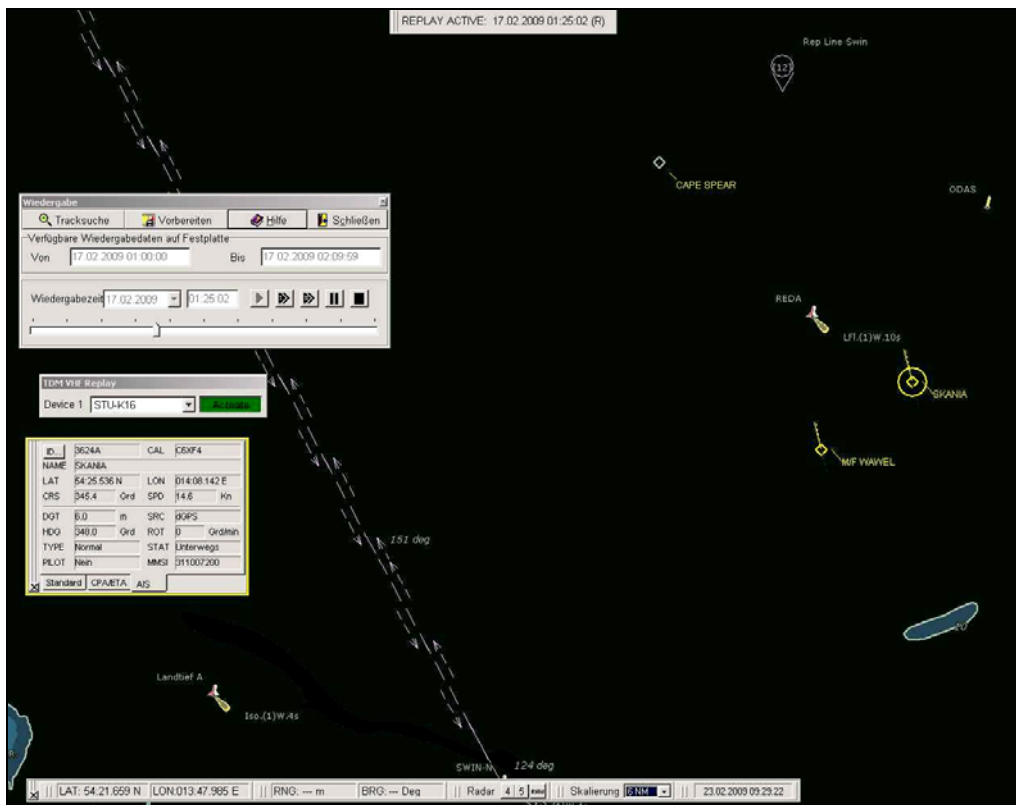
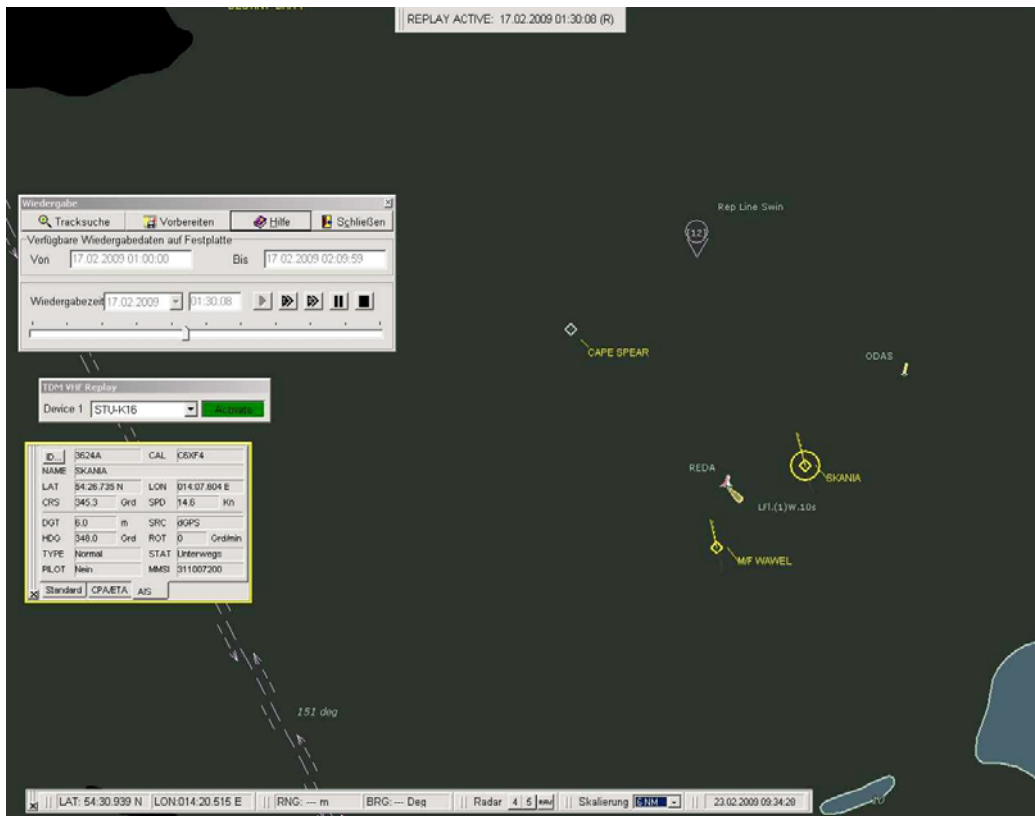
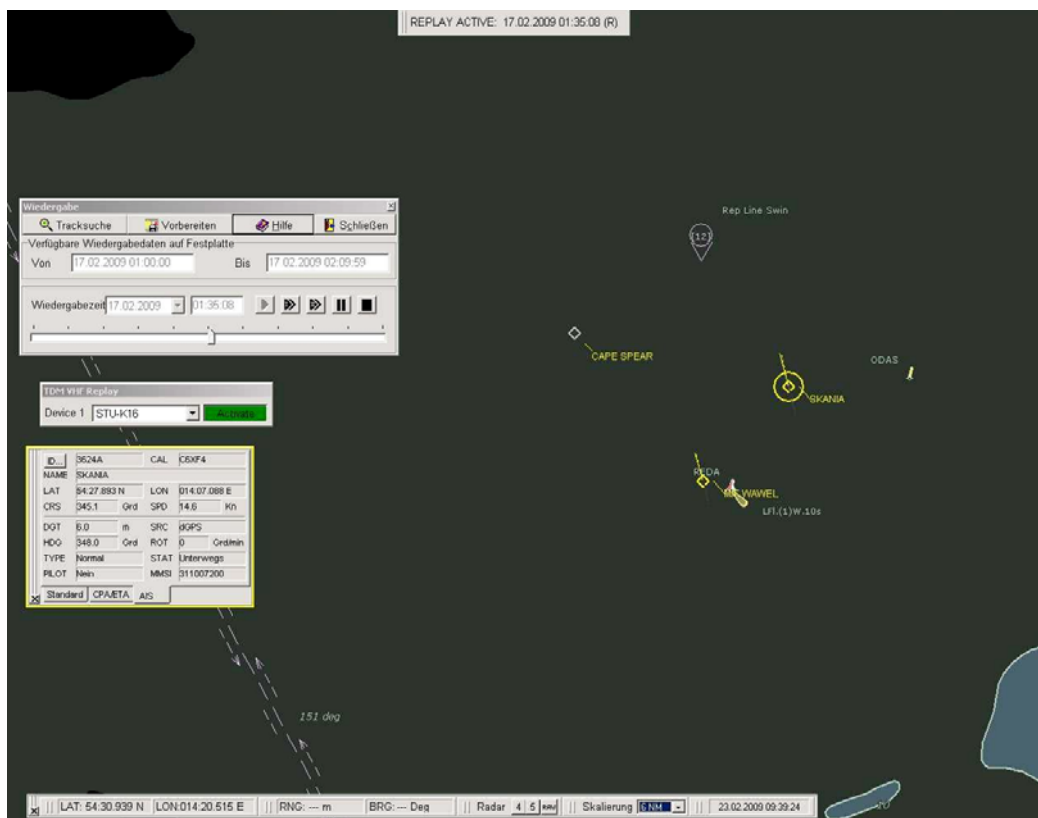
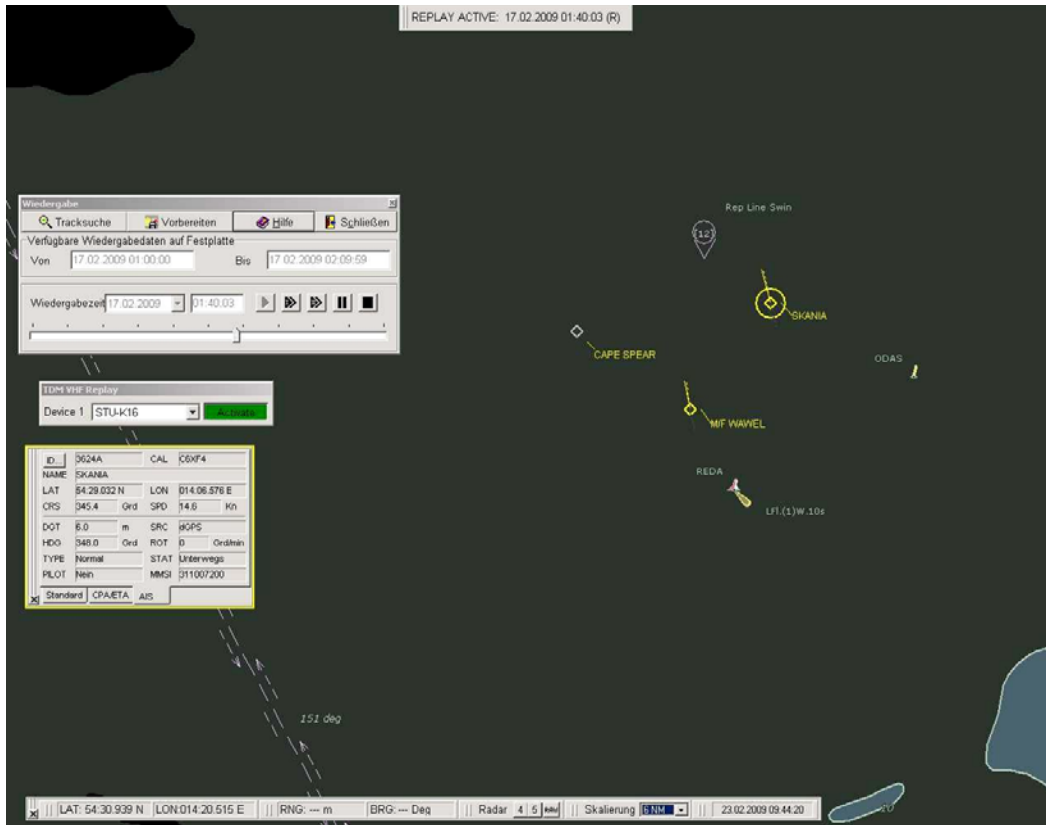
Die Auswertung der AIS-Aufzeichnung ergab, dass die SKANIA in der betrachteten letzten halben Stunde bis zum Kollisionszeitpunkt bzw. sogar einige Minuten darüber hinaus mit einer annähernd konstanten Geschwindigkeit über Grund von 14,6 kn auf einem Kurs über Grund von ca. 345 Grad Richtung Ystad unterwegs war (vgl. **Abb. 6 bis 11**).
