Untersuchungsbericht 557/08

Sehr schwerer Seeunfall

Tödlicher Personenunfall durch Brechen der Festmacherleine des TMS COVADONGA am 28. Oktober 2008 in der Schleuse Brunsbüttel

1. Oktober 2010

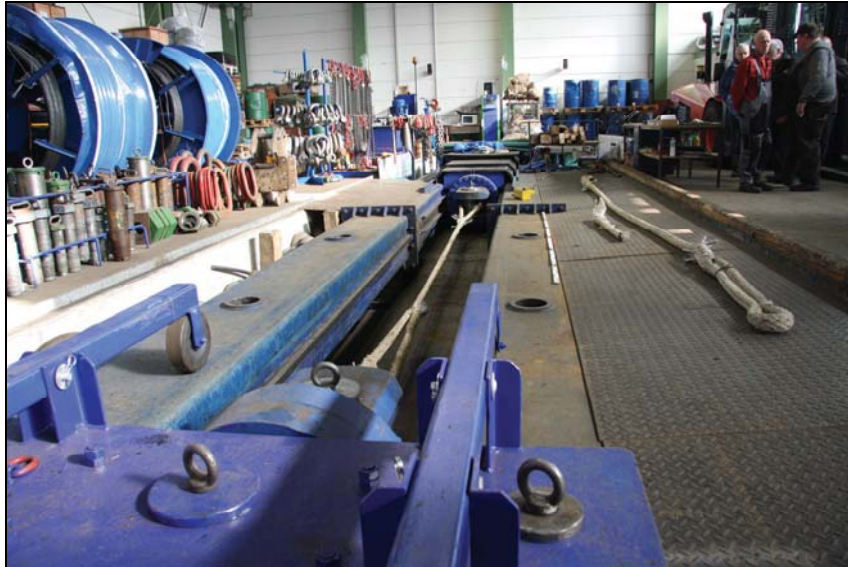
Abbildung 10: Bruchlasttest

Beim ersten Versuch wurde die Festmacherleine auf der einen Seite mit dem alten, bordseitig hergestellten Augspleiß und auf der anderen Seite mit dem neuen Augspleiß eingespannt. Bei diesem Versuch brach die Leine eben hinter dem neuen Spleiß bei einer Belastung von 16,78 t. Der bordseitig hergestellte Augspleiß, der äußerlich nicht so haltbar aussah, hielt dem Belastungstest stand.

Der Zugweg bei diesem Versuch war $1224,24 \text{ mm} - 2035,91 \text{ mm} = 811,67 \text{ mm}$, was einer Dehnung von 11,6 % entspricht.

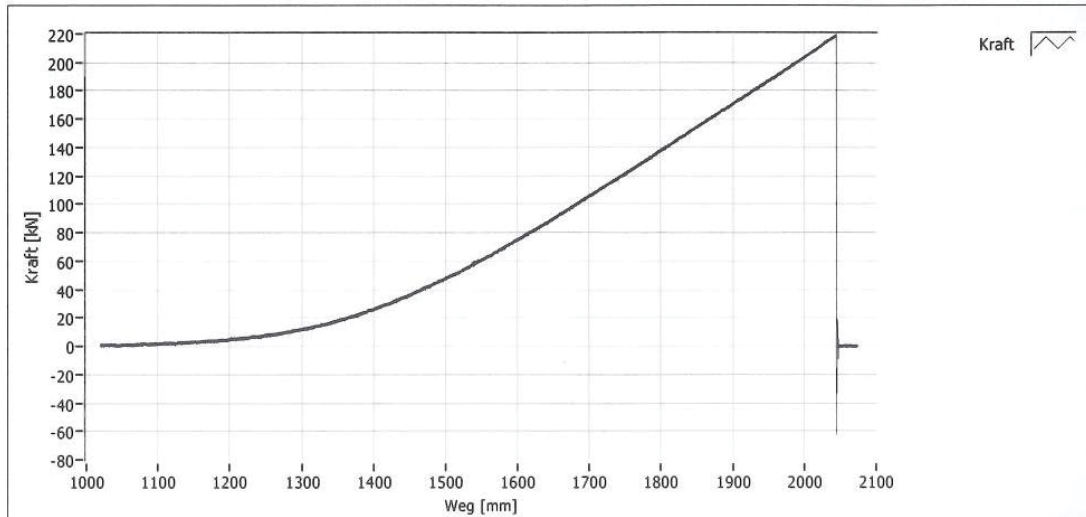
Abbildung 12: Kraft-Weg Diagramm, zweiter Versuch

Beim zweiten Versuch brach der Tampen ebenfalls wie erwartet eben hinter dem Augspleiß bei einer Belastung von 21,975 t. Der Zugweg war 1019,50 mm – 2074,41 mm = 1054,91 mm. Das entspricht einer Dehnung von 15 %.

Die Festmacherleinen waren bei den Versuchen eben hinter den neu erstellten Spleißen gebrochen. Beide Bruchbilder der Versuche weisen die gleichen Bruchstrukturen auf, sind aber nicht identisch mit dem Aussehen des Bruchbildes, das beim Unfall entstanden ist.

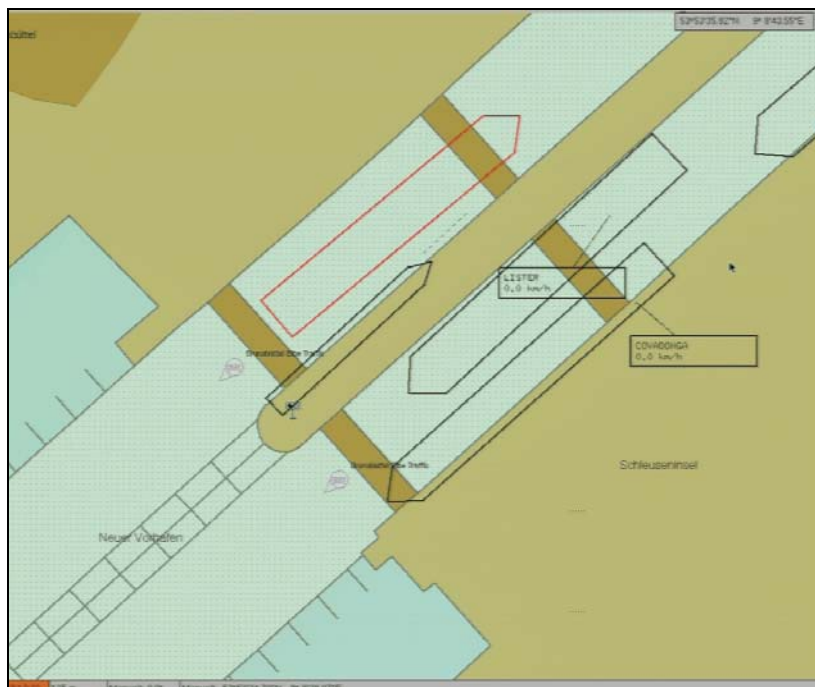
Abbildung 14: AIS Daten 19:12:20 Uhr

TMS LISTER und TMS COVADONGA liegen fest. Geschwindigkeiten = 0,0 km/h. Der rechnerische seitliche Abstand zwischen den festgemachten Schiffen betrug ca. 6 m. (Schleusenbreite – (Schiffsbreite LISTER + Schiffsbreite COVADONGA + 2 x Schlengelbreite))

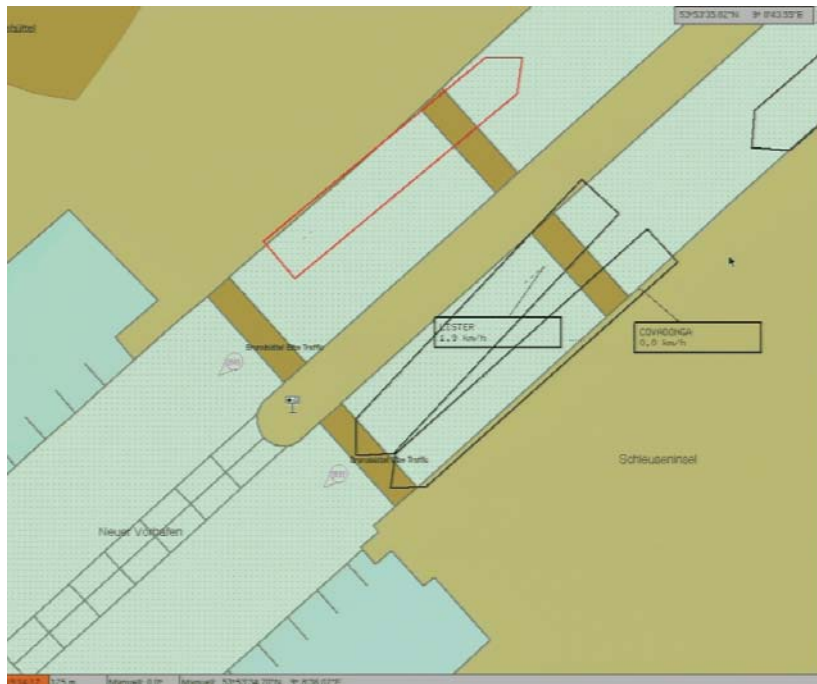
Abbildung 15: AIS Daten 19:14:17 Uhr

TMS LISTER hat Fahrt aufgenommen und beim Passieren Steven an Steven eine Manövriergeschwindigkeit von 1,9 km/h erreicht. TMS COVADONGA wird nach den AIS Daten mit nicht aufgezeichneter Geschwindigkeit nach hinten gezogen (siehe Stevenposition zu vorherigem Bild).

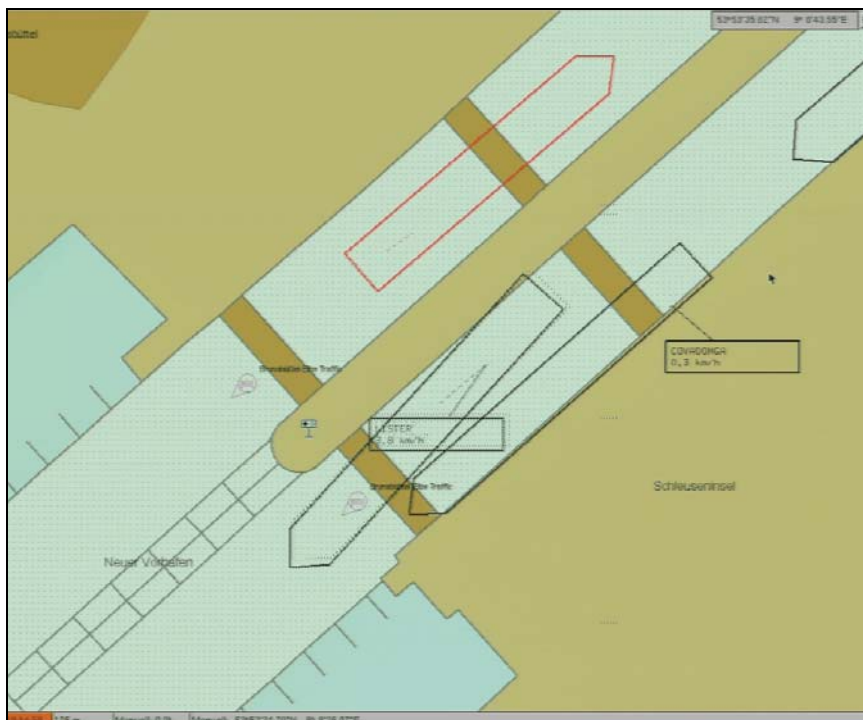
Abbildung 16: AIS Daten 19:14:55 Uhr

TMS LISTER fährt mit 3,8 km/h. TMS COVADONGA nimmt Vorausfahrt auf, hier schon mit 0,3 km/h.

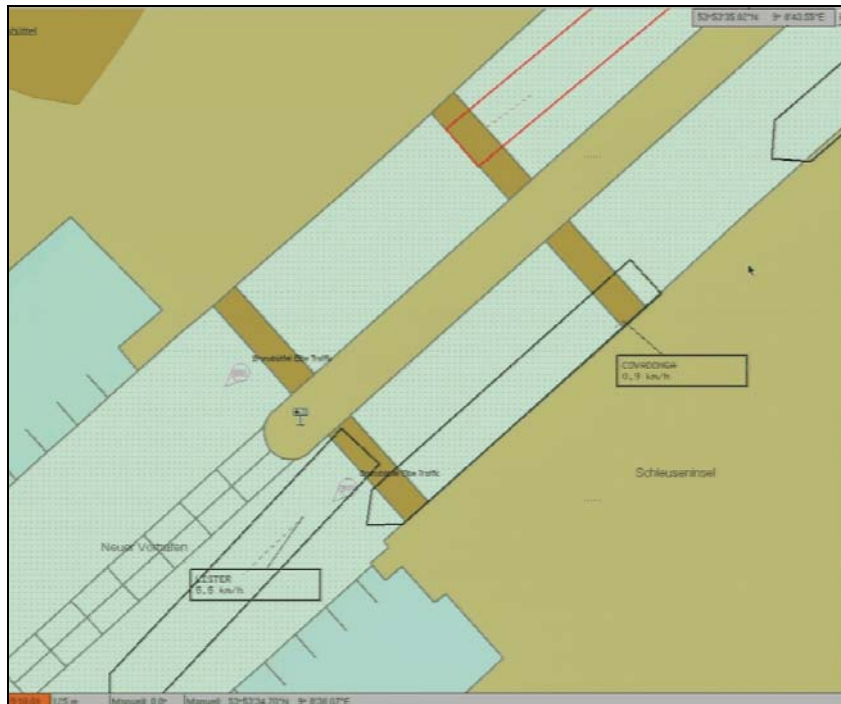
Abbildung 17: AIS Daten 19:16:00 Uhr

TMS LISTER hat eine Geschwindigkeit von 5,5 km/h und TMS COVADONGA eine Geschwindigkeit von 0,9 km/h.

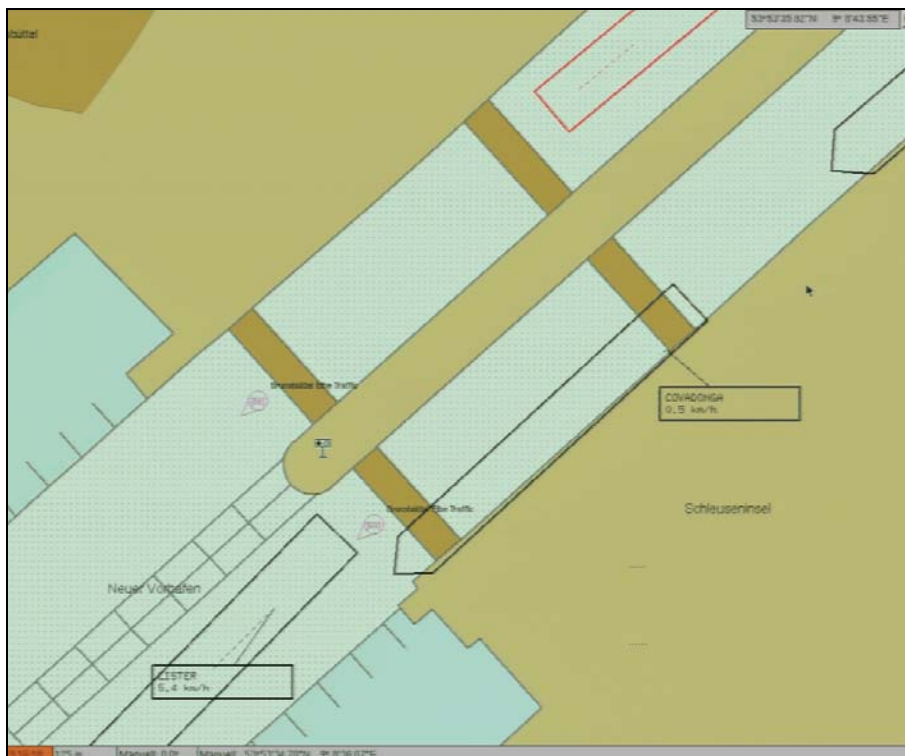
Abbildung 18: AIS Daten 19:16:20 Uhr

TMS LISTER fährt mit 5,4 km/h weiter. TMS COVADONGA hat eine Geschwindigkeit von 0,5 km/h, die im weiteren Fortgang bis 19:18:00 Uhr auf 0,0 km/h wieder zurückfällt. Die Stevenposition bzw. das Schiff ist dabei weit nach vorne gewandert.

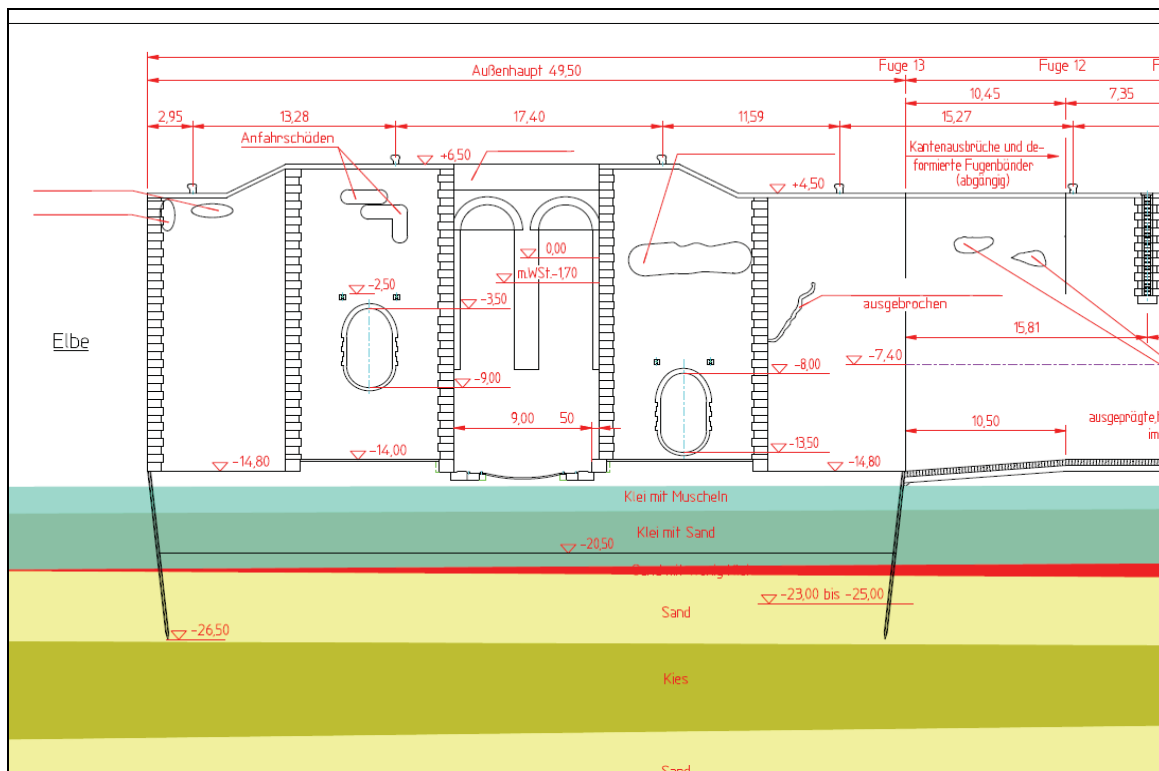
Abbildung 22: Schleusenlängsprofil

Als Ergebnis kann festgehalten werden, dass am Unfalltag eine Höhe über dem Wasserspiegel bis zur Schleusenoberkante zwischen 5,29 m und 5,33 m vorhanden war.

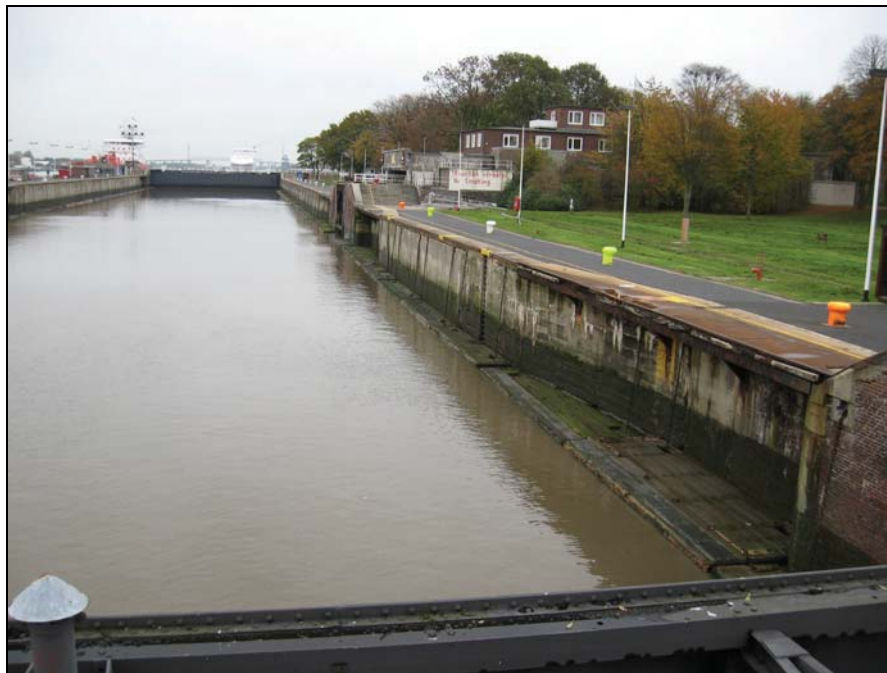
Abbildung 24: Ansicht Außenmauer mit Poller, Mittelhaupt und Notnische

Durch das erhöhte Mittelhaupt war eine gegenseitige Einsicht in die Arbeit der Festmacher nicht gegeben.

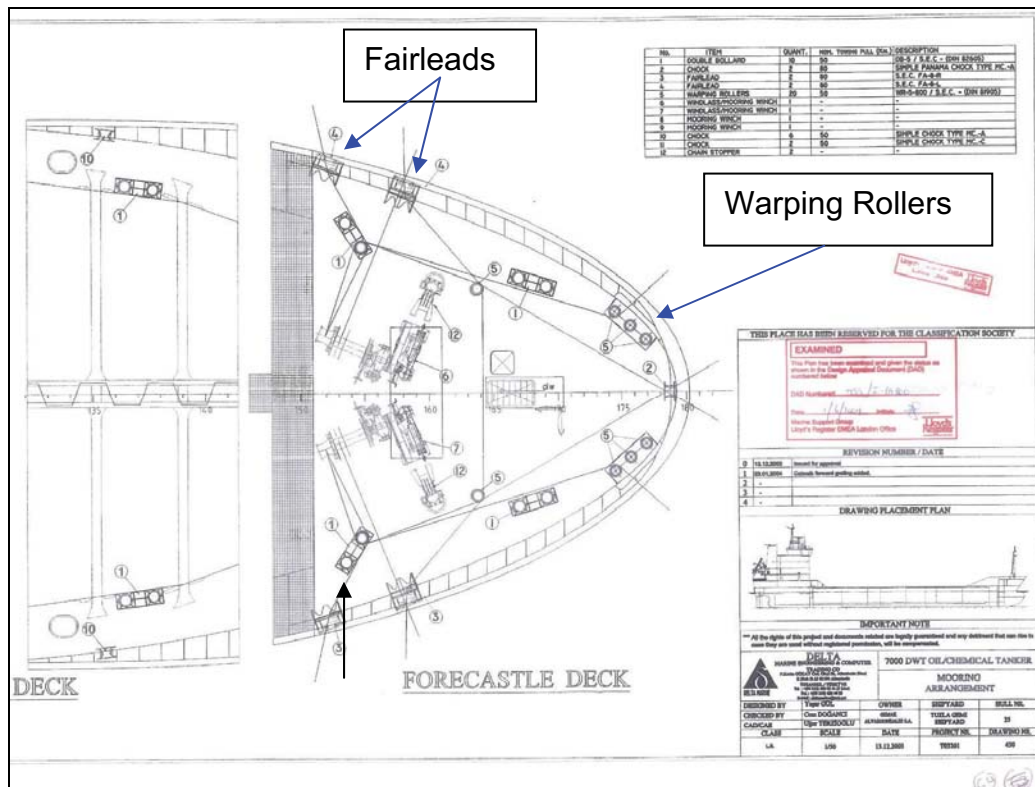
Abbildung 25: Mooring Plan Vorschiff

Die COVADONGA hat auf dem Vorschiff an Backbord- und Steuerbord- Schanz jeweils zwei Vorschiffsklüsen, die als Walzenklüsen (Fairlead) für die Vorspring bzw. Vorleine benutzt werden. Für die Vorleine sind am Steven auf Backbord- und Steuerbordseite Umlenkrollen (Warping rollers) angeordnet. Der nachfolgende Mooring Arrangement Plan ist von der Klasse genehmigt worden:

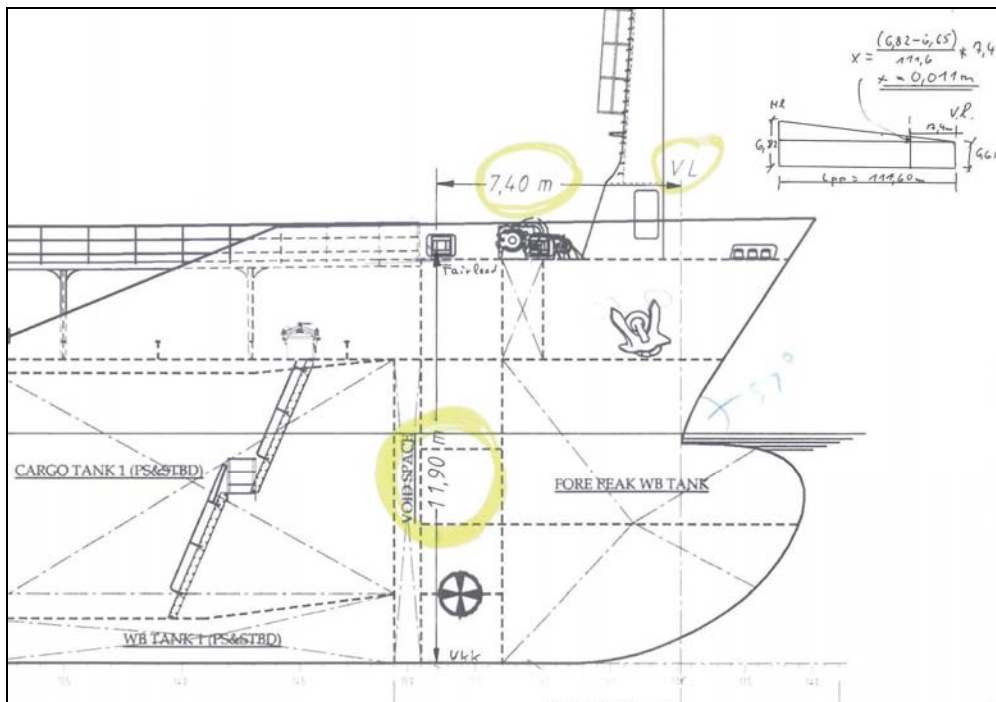
Abbildung 26: GA Plan Vorschiff

Der gemessene Abstand der hinteren Klüse über Unterkante Kiel (UKK) beträgt demnach 11,90 m (3,60 m + 8,30 m). Das entspricht auch dem Wert, der nach dem Generalplan (GA-Plan) der Klassifikationsgesellschaft von Lloyd's Register herausgemessen wurde.

Die hinteren Walzenklüsen sind im GA-Plan 7,40 m vom vorderen Lot entfernt und 11,90 m über Unterkante Kiel angeordnet.

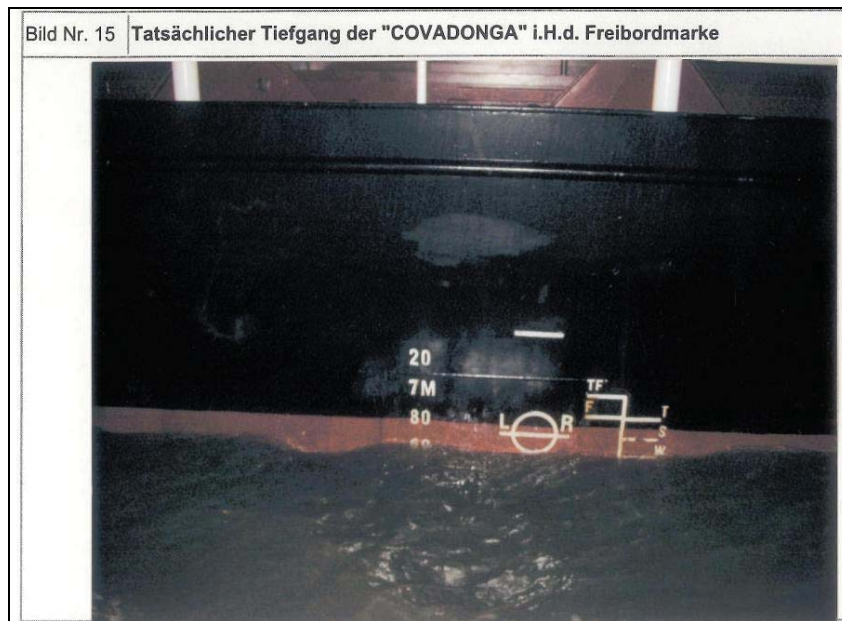
Abbildung 27: Freibordmarke auf Reede Brunsbüttel 28. Oktober 2008

In den Vordrucken der Bundesstelle, die vom Anwalt der Reederei im Februar 2010 übermittelt wurden, werden die Tiefgänge vorne mit 6,65 m, mittschiffs mit 6,74 m und achtern mit 6,82 m angegeben. Diese Werte scheinen die realistischeren zu sein und werden von den am Unfalltag auf der Reede vor Brunsbüttel aufgenommenen Fotos bestätigt:

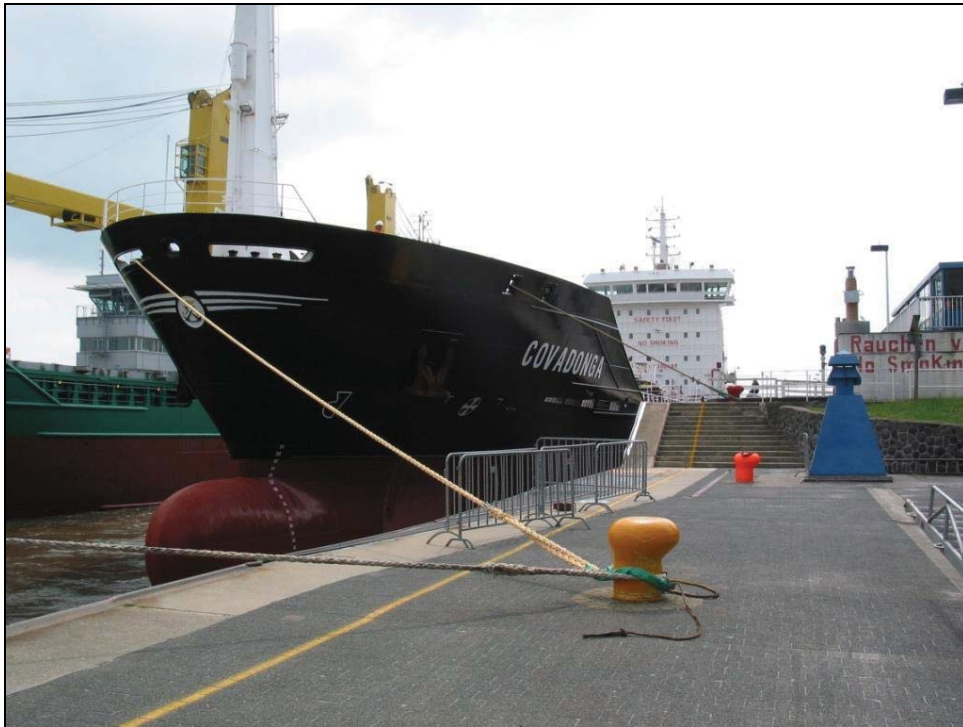
Abbildung 28: Vorleine und Vorspring am 11. Juni 2010

Bei der Leinenführung auf dem Vorschiff nach obigem Foto lief die Vorleine vom Arbeitsteil der Steuerbord-Winde über Umlenkrollen an Deck und durch die vorderen Steuerbord-Umlenkrollen und die Vorspring direkt vom Arbeitsteil durch die vordere Backbord-Walzenklüse.

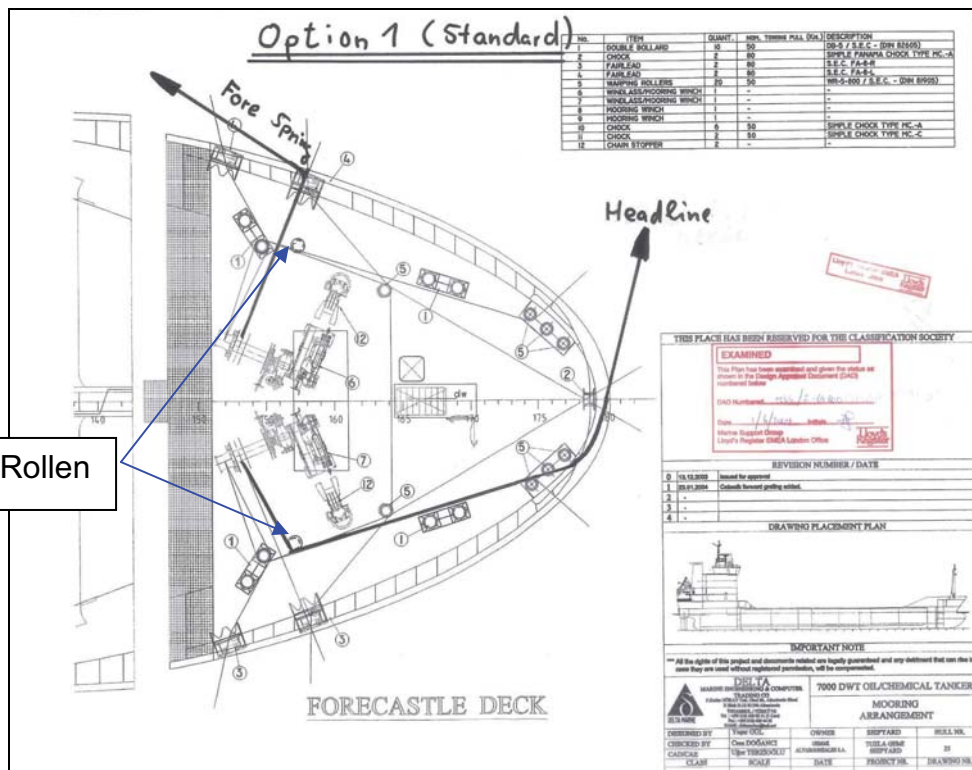
Abbildung 29: Standard Leinenführung

Mit Schreiben der anwaltlichen Vertretung der Reederei vom 7. September 2010 wurde diese obige Leinenführung, nach Abb. 29, als die am Unfalltag vorhandene Leinenführung bestätigt. Es wird in dem Schreiben daraufhingewiesen, dass die Crewmitglieder sich in Ihren ersten Aussagen bzgl. der Führung der Vorspring auf die Walzenklüse beziehen, die sich in Verlängerung der zutreffenden Winsch befindet. Die achterliche Walzenklüse wurde nicht benutzt und war auch nicht durch die Aussagen bezeichnet worden. Die Wiedergabe der schriftlichen Zeugenaussagen vom 28. Oktober 2008 („*The forespring went through the aft port fairlead, the headline went through the foreward port fairlead*“) im BSU Bericht bzgl. der benutzten Walzenklüsen ist missverständlich. Die Zeugen haben nicht zum Ausdruck gebracht, dass die hintere der beiden an der Backbordseite sich befindenden Walzenklüsen für die Vorspring benutzt worden seien. Die Zeugen hatten mit ihrer Aussage „*the forespring went through the aft port fairlead*“ zum Ausdruck gebracht, dass die benutzte Walzenklüse sich im hinteren Teil des Schanzkleides an Backbordseite befindet.³

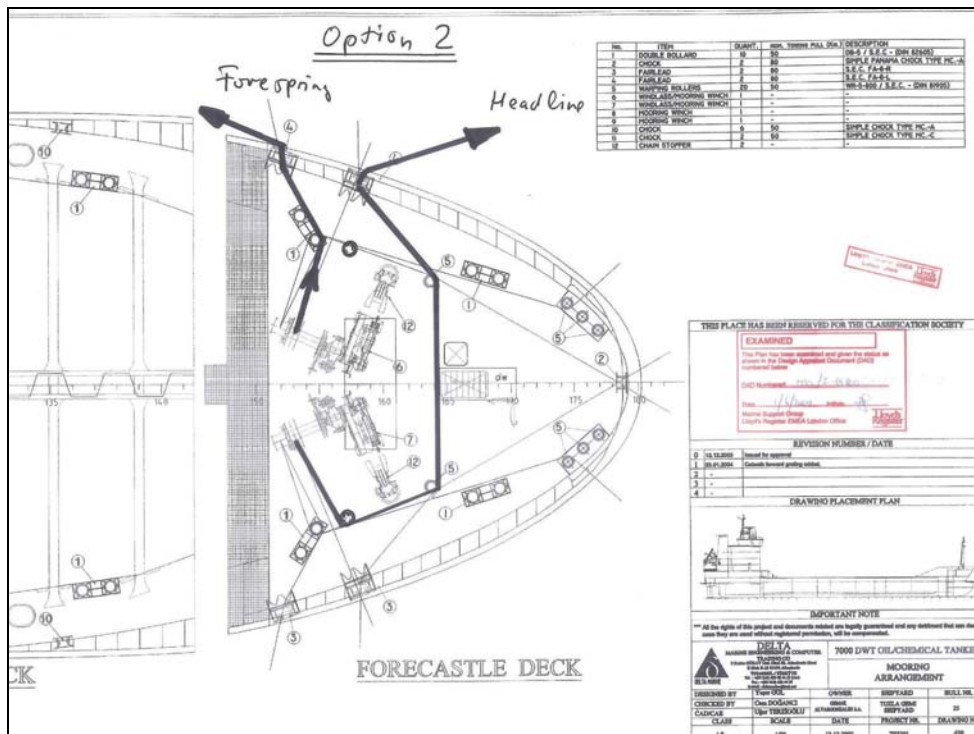
Abbildung 32: Leinenführung Option 2

Bei der Option 2 würde die Vorleine zweimal umgelenkt werden, was zwangsläufig Reibungsverluste nach sich zieht und aus sicherheitstechnischen Gründen nicht optimal ist. Außerdem ist mittschiffs an der Hinterkante Niedergang/Vormast eine Rettungsinsel angeordnet, an der die Festmacherleine scheuern kann.

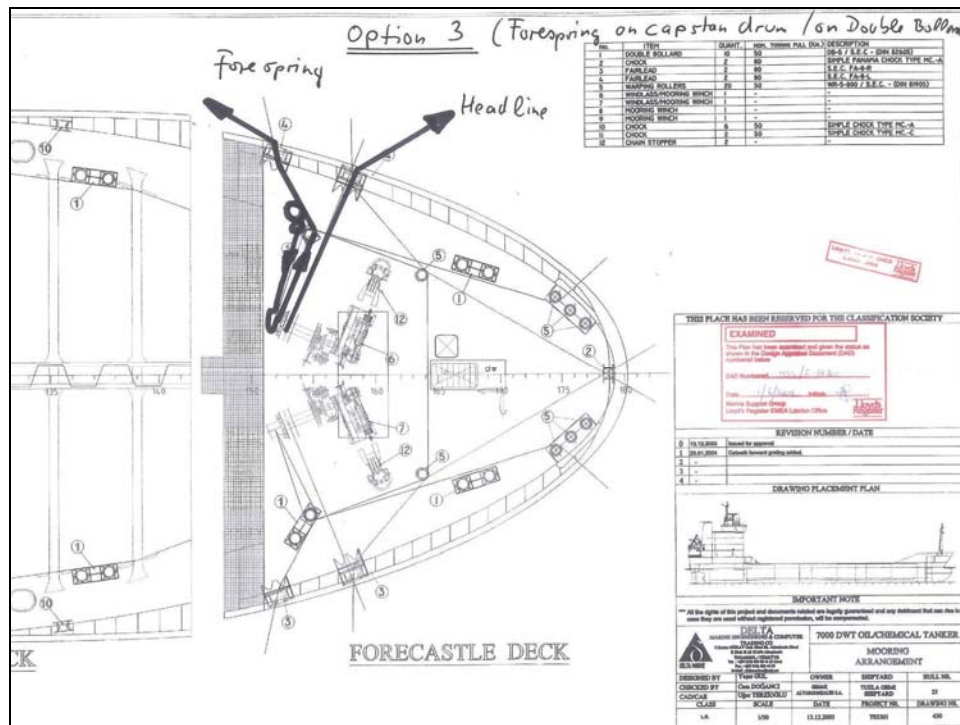
Abbildung 33: Leinenführung Option 3

Bei der 3. Option der Leinenführung hätte für die Vorspring eine zusätzliche Leine, die nicht auf der Leinentrommel gefahren wird, verwendet werden müssen. Diese Leine wird über den Spillkopf geführt und auf dem Doppelpoller belegt. Ein automatisches Fieren der Leine unter Last ist dann nicht gegeben. Dagegen, dass als Vorspring eine dritte Leine verwendet wurde, spricht, da der Polizeibericht darüber keinen Vermerk enthält, und dass auf Fotos, die am Unfalltag an Bord von der auf der Leinentrommel aufgespulte Leine gefertigt wurden, die gleiche blaue Einfärbung von Kardeelen aufweisen.

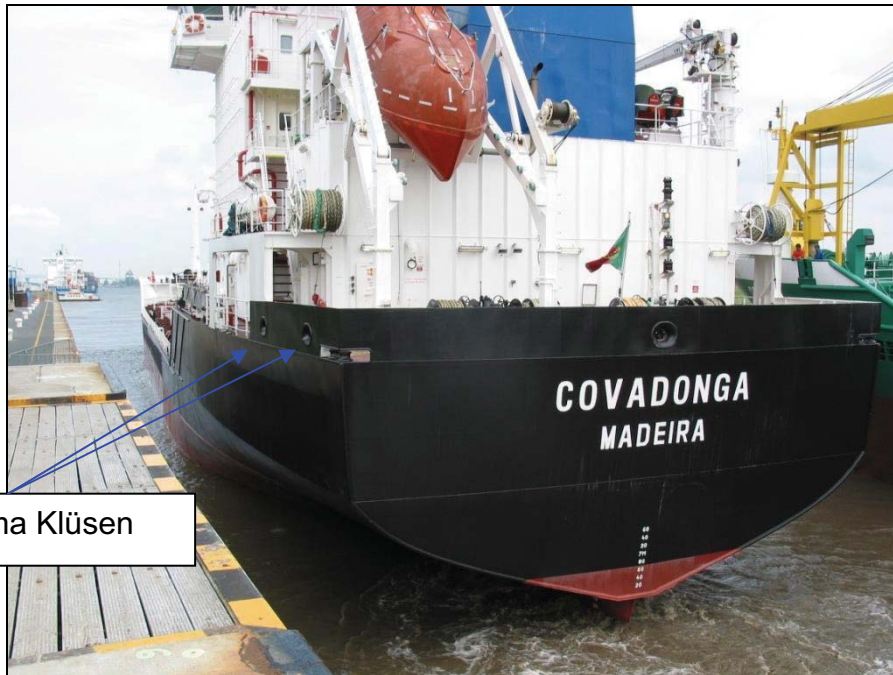
Abbildung 34: Klüsen Hinterschiff

Die COVADONGA hat auf dem Achterdeck an den beiden Schiffsseiten zwei Panamaklüssen. Bei der Besichtigung am 11. Juni 2010 wurde die Achterleine über eine Umlenkrolle durch die hintere Panamakluse ausgebracht. Diese Panamaklüssen sitzen auf einer Höhe mit den Umlenkrollen und werden für die Führung der Achterspring bzw. Achterleine benutzt.

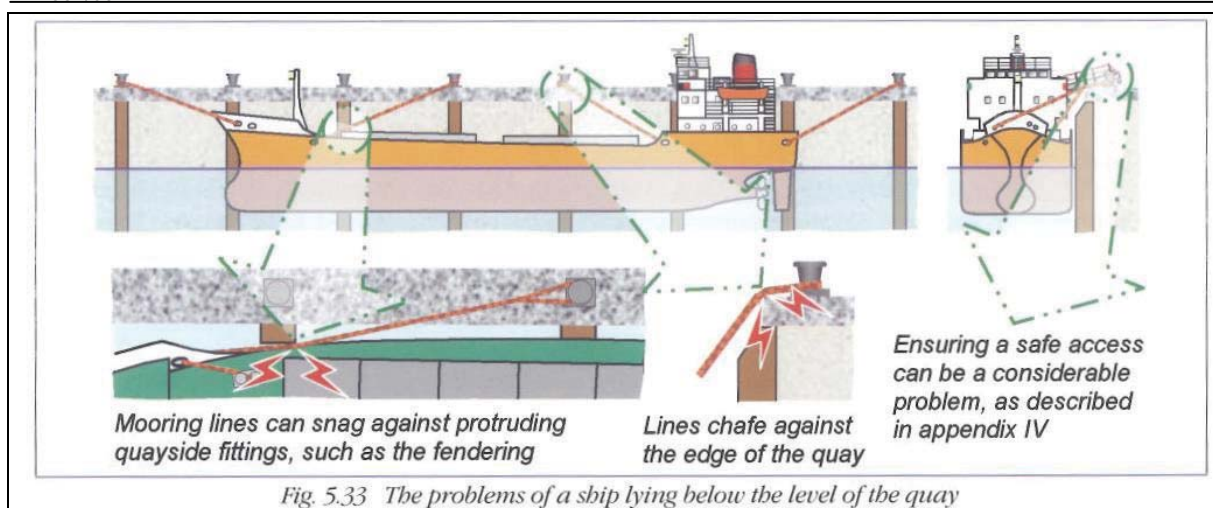
Abbildung 37: Gefahr von Leinenbrüchen bei tiefer liegendem Schiff

Nach obiger Skizze besteht die Gefahr, dass die Leine vom Schiff an senkrechten Pfählen bzw. Fenderungen eingeklemmt werden kann. Diese mögliche Gefährdung ist in der Schleuse gering, da die Fahrzeuge durch die im Wasser schwimmenden Holzschlengel mit mindestens 1,40 m Breite weit genug abliegen. Nur wenn die COVADONGA mit dem Heck extrem weit abgeklappt wäre, bestünde die Möglichkeit, dass sich zwischen Schanz und Schleusenoberkante die Leine einklemmt hätte. Für diese These gibt es keine Aussagen.

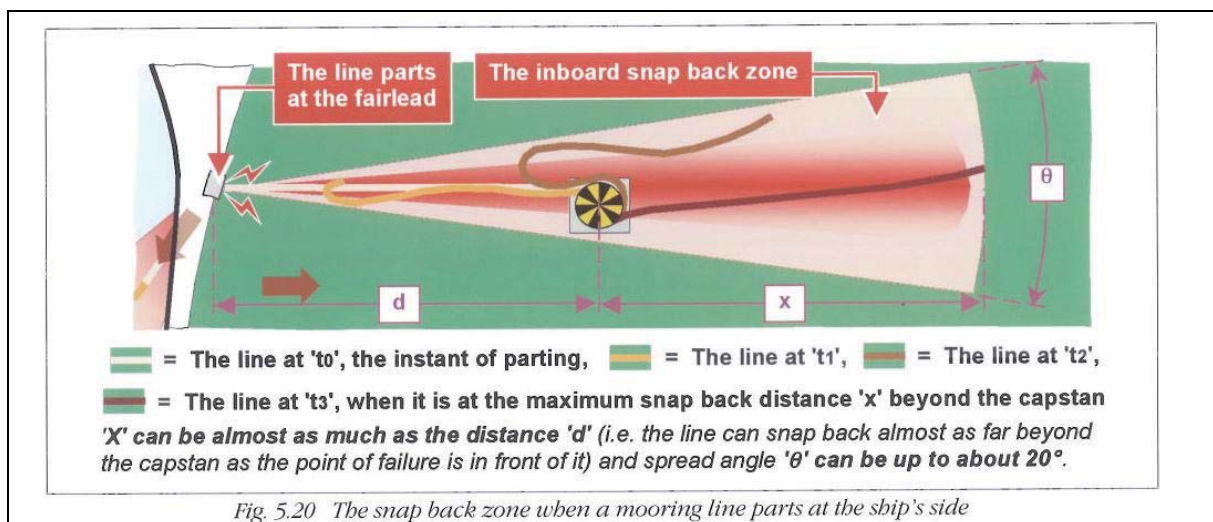
Abbildung 38: Gefährdungsbereich beim Brechen einer Leine

Der Winkel, angesetzt ab der Bruchstelle, kann nach der Literatur bis zu 20° betragen, und die Leine schlägt noch mal mit der gleichen Länge von der Bruchstelle bis zur Winde über die Winde hinaus zurück ($x=d$).

Analog schlägt an Land die Leine ab der Bruchstelle mit demselben Winkel und der Länge bis zum Poller in Richtung der Landseite bis über den Poller hinaus zurück.

In den Schleusen Brunsbüttel und Kiel ist lediglich der Bereich zur Wasserkante durch eine durchgehende gelbe Linie markiert, ab der Rettungswesten getragen werden sollten. Bereiche um die Festmacherpoller sind in Bezug auf gefährdete Zonen, in denen eine Gefährdung durch brechende Leinen besteht, nicht angezeichnet. Diese gefährdeten Bereiche anzuzeichnen erscheint schwierig, da je nach Fahrzeugtyp, Fahrtrichtung, Leinenführung, Länge der ausgesteckten Leine etc. der Gefährdungsbereich um die Poller unterschiedlich sein kann. Die WSV hat den gesamte Bereich des Schleusendecks daher als gefährdet eingestuft und für Personen ohne konkrete Anliegen gesperrt, sowie das Schleusenpersonal durch Schulung auf das Erkennen der Gefahren sensibilisiert.
