Summarischer
Untersuchungsbericht 126/10

Sehr schwerer Seeunfall

**Kollision CMS YM TIANJIN mit
FV LAM CHOR HUNG am 02. April 2010
55 sm südlich von Hongkong**

15. Juli 2011

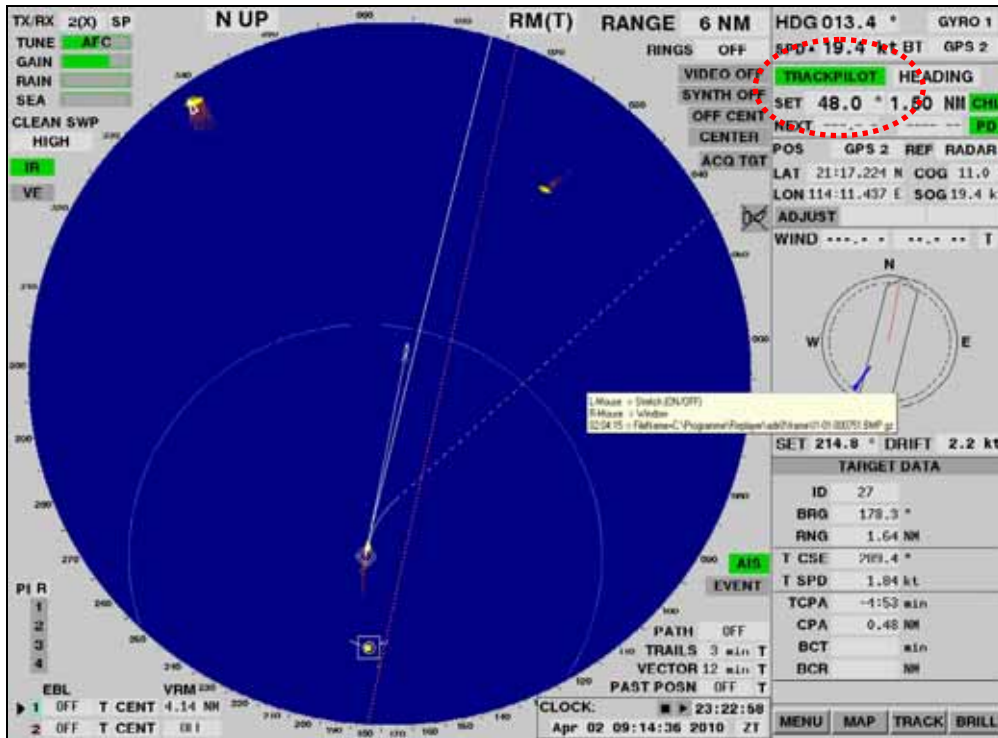
Abbildung 22: Verkehrssituation 09:14:36 Uhr (X-Band-Radar)

In den folgenden Minuten setzte sich auf der Brücke mehr und mehr die Erkenntnis durch, dass das im Nahbereich "passierte" Fischereifahrzeug offensichtlich gerammt worden war. Um **09:10:51** Uhr hört man in der Audio-Aufzeichnung das Klingeln eines Telefons und nachfolgend Diskussionen auf der Brücke, die die vorangegangene Annäherungssituation und die vermutliche Kollision zum Gegenstand haben. Das Radarbild um **09:14:36** Uhr (vgl. unten **Abb. 22**) zeigt dann erstmals eine diesbezügliche aktive Reaktion seitens der Schiffsführung.¹⁸ Der Trackpilot ist auf 048 Grad eingestellt (vgl. rote Markierung) und belegt damit die Einleitung des Rückführungsmanövers. Der Fischkutter befindet sich zu diesem Zeitpunkt bereits 1,64 sm achteraus und macht mit geplotteten 1,84 kn kaum noch Fahrt über Grund.

¹⁸ Anm.: Das S-Band-Radarbild für den Zeitpunkt 09:14:46 Uhr zeigt dann bereits den Trackpilotwert 072 Grad. (vgl. Abb. 31 auf S. 30).

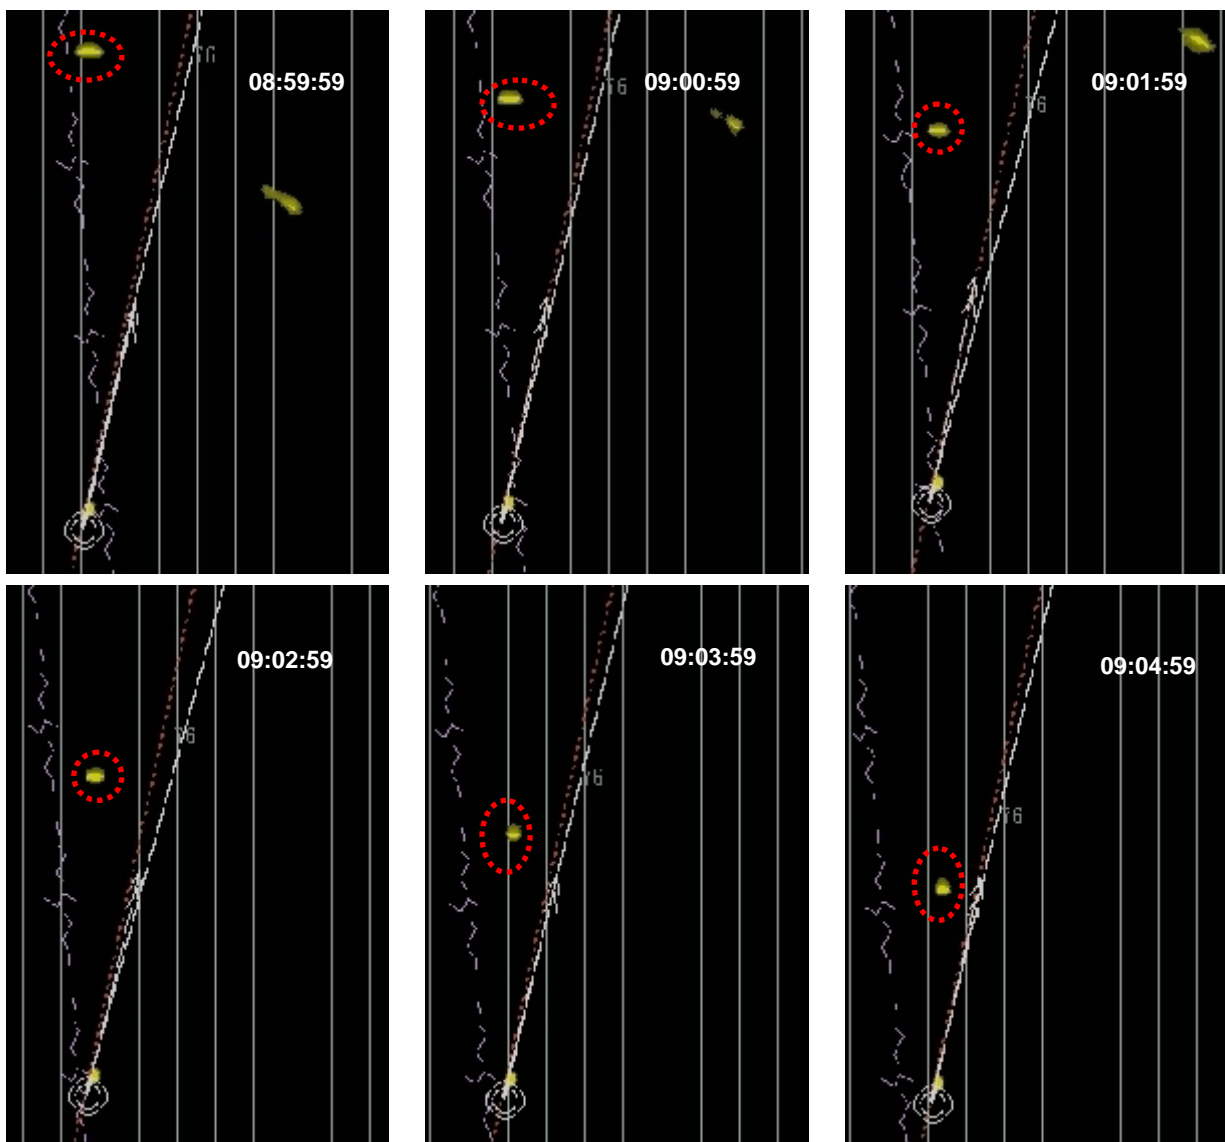
Abbildung 27: Kollisionsentwicklung (Bildausschnitte S-Band-Radar) (1)²¹

Die ARPA-Funktion dieses Radargerätes wurde vor dem Unfall nicht eingesetzt²⁰ und der Entfernungsbereich erst nach dem Verdacht bzw. der Bestätigung der Kollision variiert. Es ist daher davon auszugehen, dass diese Anlage vor dem Unfall lediglich für die allgemeine Verkehrsbeobachtung eingesetzt und zu keinem Zeitpunkt aktives Beobachtungsmittel bezüglich der Entwicklung der Nahbereichssituation war. Da im Übrigen die Radarbilder dieser Anlage hinsichtlich der Kollisionsentwicklung keine über die im Rahmen der Auswertung der Bilder der X-Band-Anlage hinausgehenden Erkenntnisse liefern, beschränkt sich der Bericht nachfolgend (vgl. **Abb. 27 f.**) auf eine tabellarische Übersicht einzelner S-Band-Radarbildausschnitte. Diese veranschaulichen die Kollisionsentwicklung im Minutentakt.

²¹ Anm.: Das Radar arbeitet ununterbrochen im 6-sm-Entfernungsbereich. Der Eigenschiffsvektor zeigt jeweils den Vorausweg für die nächsten 6 Minuten an.
