Bundesstelle für Seeunfalluntersuchung
Federal Bureau of Maritime Casualty Investigation
Bundesoberbehörde im Geschäftsbereich des Bundesministeriums
für Verkehr, Bau und Stadtentwicklung

Summarischer
Untersuchungsbericht 127/10

**Kollision zwischen
MS CRANZ und MS ENDEAVOR
im Nord-Ostsee-Kanal
am 4. April 2010 um 00:29 Uhr**

1. Juli 2011

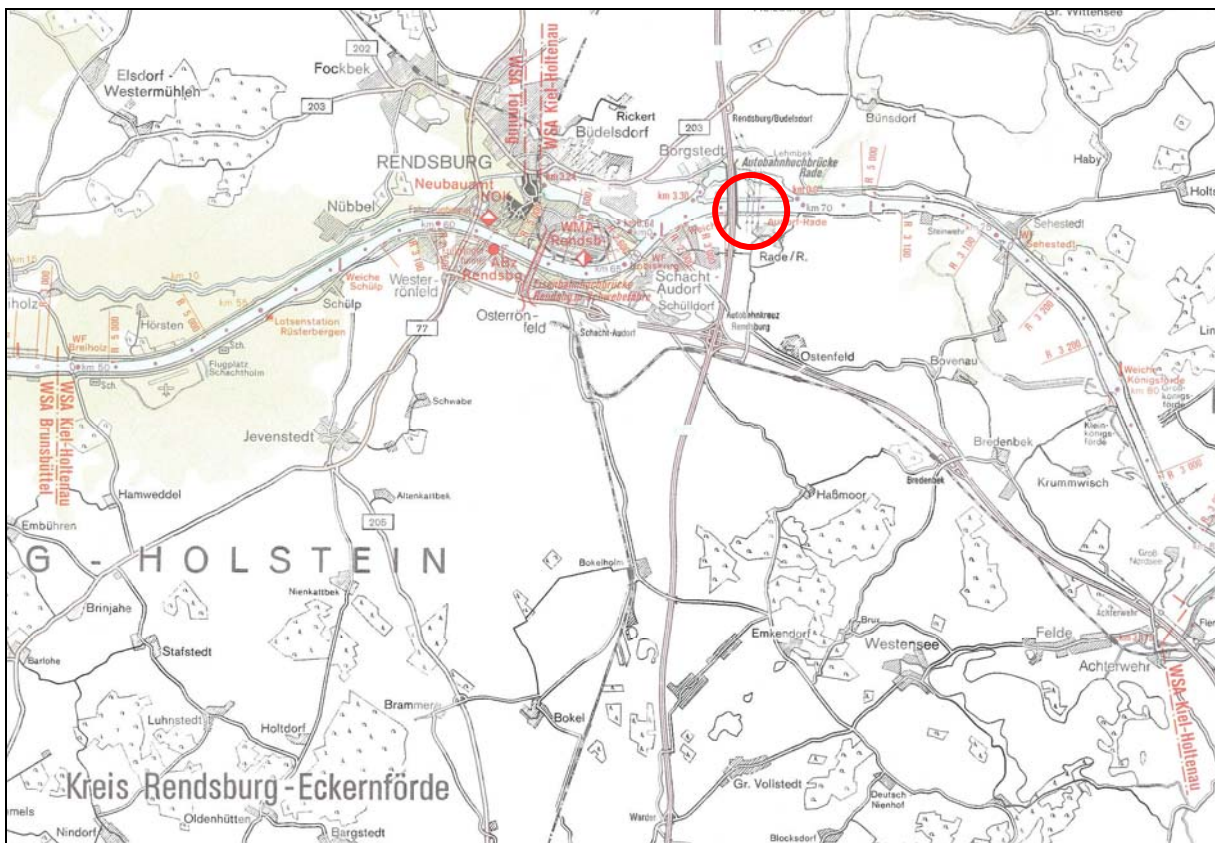
Abbildung 3: Unfallort auf Karte

Art des Seeunfalls/Vorkommnis im Seeverkehr:	Weniger Schwerer Unfall/Kollision
Datum/Uhrzeit:	04. April 2010 00:29 Uhr
Ort:	NOK Kilometer 68,5
Breite/Länge:	φ 054°19,876'N λ 009°43,738'E
Fahrtabschnitt:	Revierfahrt
Platz an Bord:	CRANZ: Back ENDEAVOR: Achterschiff
Menschlicher Faktor:	Nein
