Untersuchungsbericht 174/10

Schwerer Seeunfall

MS BELUGA REVOLUTION

am 30. April 2010

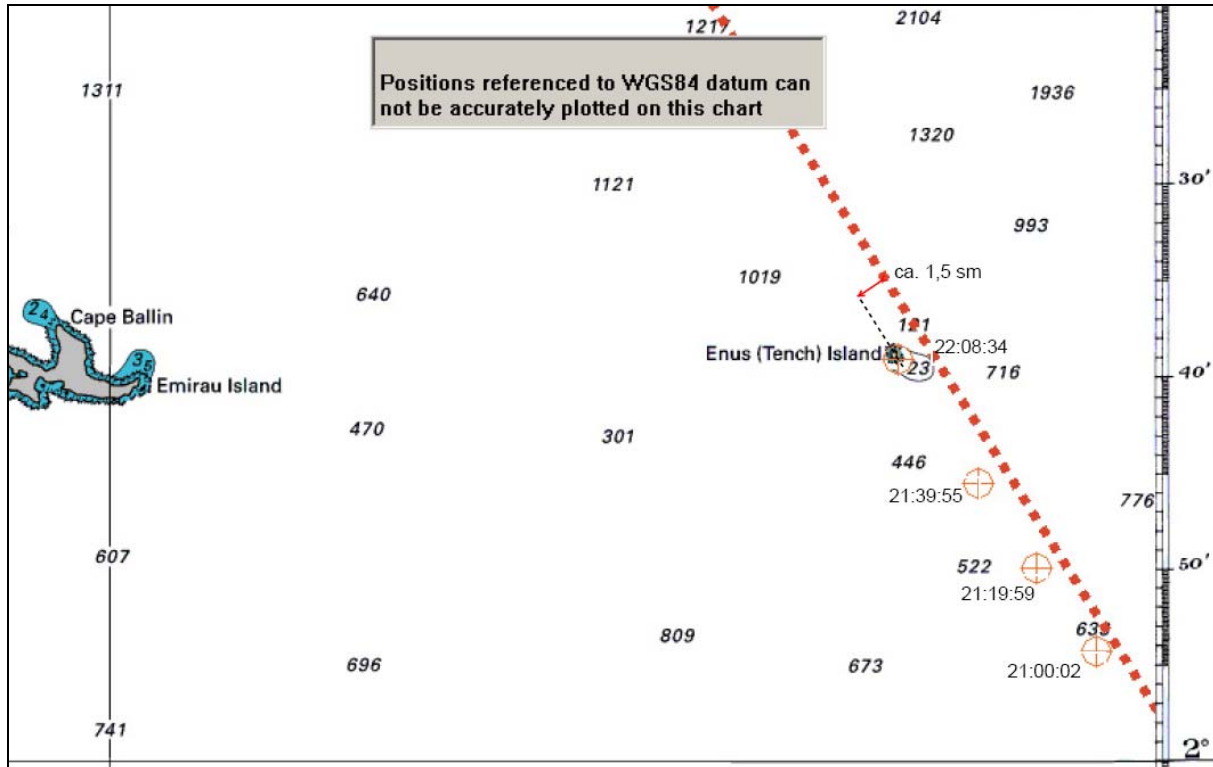
Abbildung 3: Seekarte AUS 462 ARCS, Quelle BSH

In der Reiseplanung der BELUGA REVOLUTION sind Seebücher, Seekarten und die Route von Noumea nach Pohang mit Wegepunkten, Kursen und Distanzen dokumentiert. Eingesetzte Monatskarten und Handbücher über Ozeanwege waren nicht dokumentiert. Die jeweils gültige Monatskarte habe jedoch stets unter einer durchsichtigen Platte gelegen, die den Kartentisch bedeckte, und sei somit jederzeit einsehbar gewesen. Vom Wegepunkt 8 ($02^{\circ}33,8' S$, $151^{\circ} 16,8' E$), wurde der Kartenkurs zum Wegepunkt 9 ($29^{\circ} 44,5' N$, $129^{\circ} 48,1' E$) als Loxodrome mit $327,4^{\circ}$ und $2301,8$ sm berechnet. Etwa 22 sm SE-lich von Tench Island wäre ein Kartenwechsel auf die AUS 462 erforderlich gewesen, der vom ECS auch durchgeführt worden ist. Beim Kartenwechsel mit ARCS Daten wird auf dem TRANSAS 2400 ECS der Alarm „NO OFFICIAL DATA“ ausgelöst. Ob danach wieder zur Schiffsposition zurückgeschaltet wurde, lässt sich nicht mehr nachvollziehen. Um 21:00 Uhr wurde die Karte AUS 462 bereits benutzt (s. Abb. 2 senkrechte Magentalinie bezeichnet die Kartengrenze).

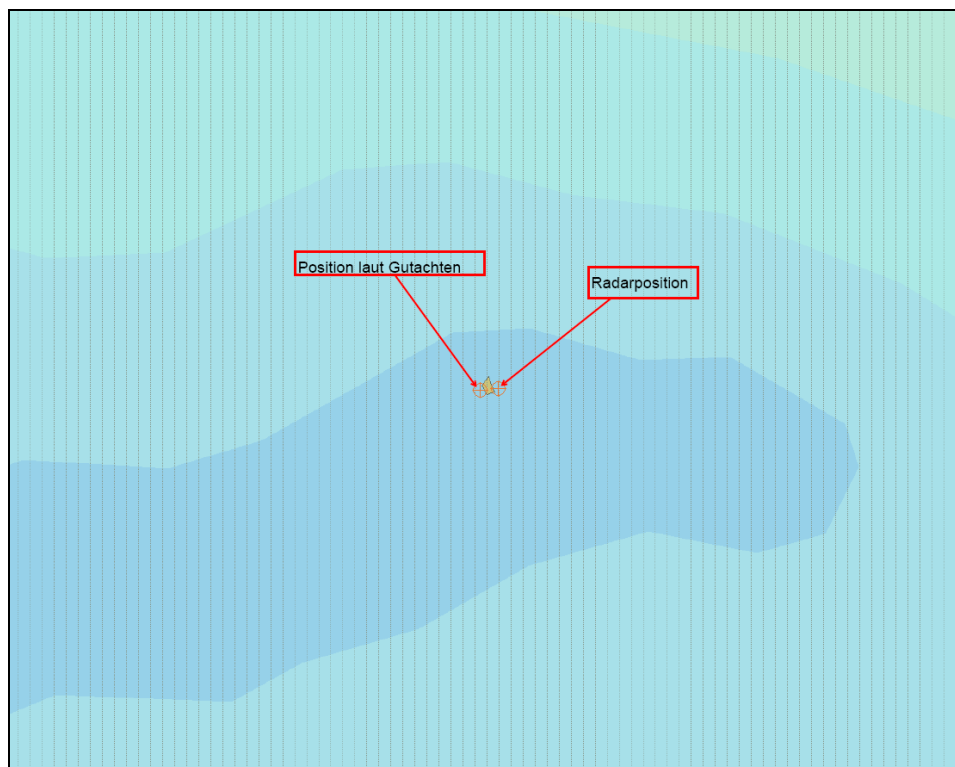
Abbildung 7: Quelle BSH, Karte AUS 462 ARCS, ORCA-System

Während der Auswertung der Daten sind bei den geografischen Positionen Inkonsistenzen zwischen Tagebucheintragungen, VDR-Aufzeichnungen sowie Seekarten und Seebüchern aufgefallen. Die Unfallposition laut Gutachten und Tagebucheintragung stimmte nicht mit der Position der durch den VDR gemachten Radaraufzeichnungen überein (s. Abb. 7). Möglicherweise lag es an der Navigationsausrüstung an Bord oder an einem Erfassungsfehler im Tagebuch. Deshalb wurde die Qualität der empfangenen GPS-Signale überprüft. Bei den GPS-Signalen gab es am Unfalltag keine Auffälligkeiten. In der Grafik wird der Fehler mit 4-8 m bei einer Wahrscheinlichkeit von 95% angegeben (s. Abb. 8). Auch im Vergleich von aufgezeichneten AIS-Daten zwischen BELUGA REVOLUTION und UNITED TENORIO um 20:46 Uhr, als sich beide Schiffe passierten (s. Abb. 9), gab es keine Auffälligkeiten bei den Positionen.

Aus technischer Sicht hat die Navigationsausrüstung funktioniert. Der GPS Fehler lag mit 95% Wahrscheinlichkeit bei 4-8 m (s. Abb. 8) und Empfangsstörungen lagen nicht vor, wie ein Positionsvergleich mit einem anderen Schiff zeigte (s. Abb. 9). Wie es zu den inkonsistenten Positionsangaben (s. Abb. 7) zwischen Tagebuch und VDR-Aufzeichnungen nach der Strandung kam, ist unklar. Wahrscheinlich handelte es sich um Übertragungsfehler oder unterschiedliche Quellen (GPS-Empfänger). Das im SMS angestrebte Ziel eine Routenabweichung von 0,1 sm einzuhalten, kann für eine vollautomatische Bahnführung in Küstennähe entscheidend sein. Sie ist bei einer herkömmlichen Kursregelung mit Selbststeueranlage (Autopilot) wie hier jedoch eher störend, weil die Grenzen zu oft erreicht und zu Alarmen führen würden. Die X-Band Radaranlage war nach den Herstellerempfehlungen eingestellt und lieferte ein zu erwartendes Bild mit Schauern und anderen Zielen. Möglicherweise war das Radarbild bei der S-Band Anlage aufgrund der 10 cm Wellenlänge von den Fehlechos der Regenschauer befreit. Es bleibt jedoch fraglich, ob die relativ flache Insel genau so deutlich, wie auf der X-Band Anlage mit 3 cm Wellenlänge angezeigt wurde.

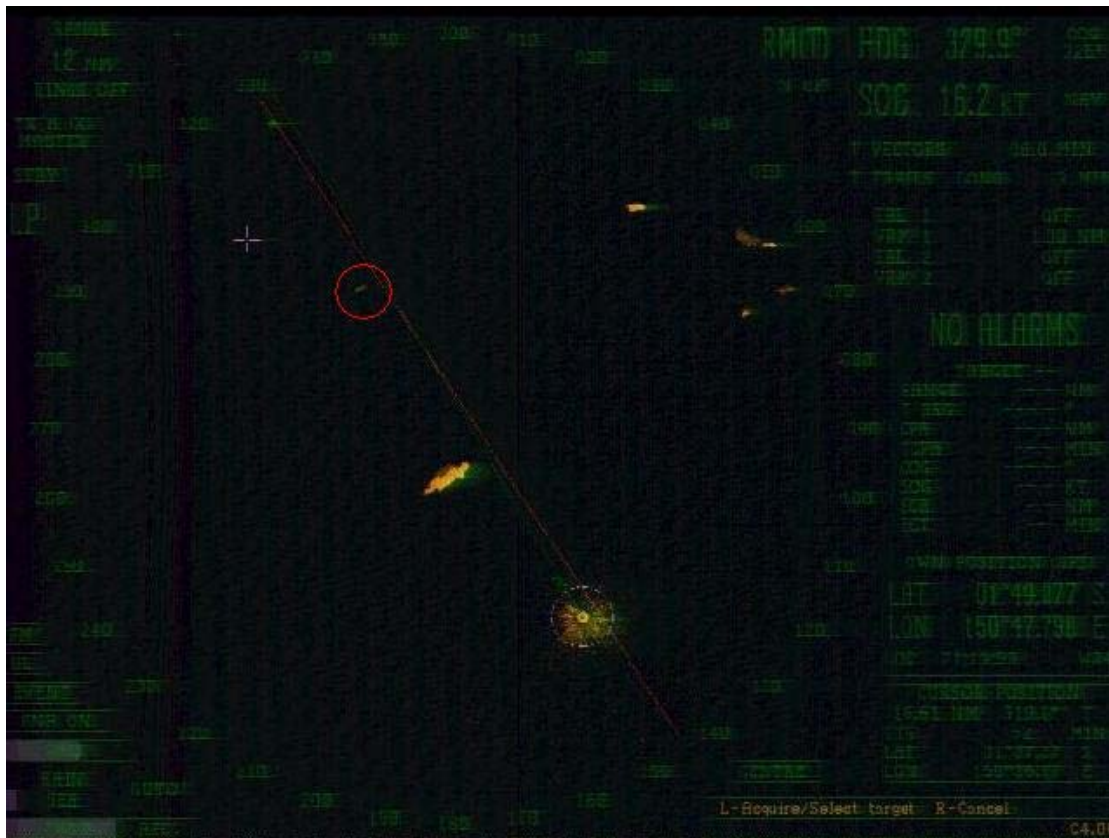
Abbildung 10: Radarzeit 21:19:59, HDG 329,9°, COG 326°, SOG 16,2 kn

Der VDR hat die Radarbilder der X-Band-Anlage in 15 s Intervallen aufgezeichnet. Die Einstellungen entsprechen den Herstellerempfehlungen, d.h. automatische Abstimmung, Pulslänge lang und vergrößerte Zieldarstellung für Bereiche größer als 3 sm sowie automatische Enttrübung für Regen und Seegang. Außerdem waren relative Bewegung nordstabilisiert mit wahren Vekoren (6 min) und wahren langen Nachleuchtschleppen (6 min), der Bereich 12 sm dezentriert und der variable Abstandsring auf 1 sm eingestellt. Die rote Gerade ist die eingeblendete Kurslinie zwischen den Wegepunkten 8 und 9. Das in Abb. 10 zur Hervorhebung redaktionell rot eingekreiste Ziel ist Tench Island. Alle anderen Ziele sind Regenschauer bzw. innerhalb des variablen Abstandringes zunächst Seegangsechos. Um 22:04 Uhr läuft das Echo von Tench Island in den 1 sm Bereich des Abstandringes hinein.
