Bundesstelle für Seeunfalluntersuchung
Federal Bureau of Maritime Casualty Investigation
Bundesoberbehörde im Geschäftsbereich des Bundesministeriums
für Verkehr, Bau und Stadtentwicklung

Untersuchungsbericht 215/10

Weniger schwerer Seeunfall

**Unfall mit Bordkran an Bord des
Windenergieanlagen-Errichterschiffes
WIND LIFT 1
am 23. Mai 2010 im Windpark
"BARD Offshore 1"
ca. 50 sm nordwestlich von Borkum**

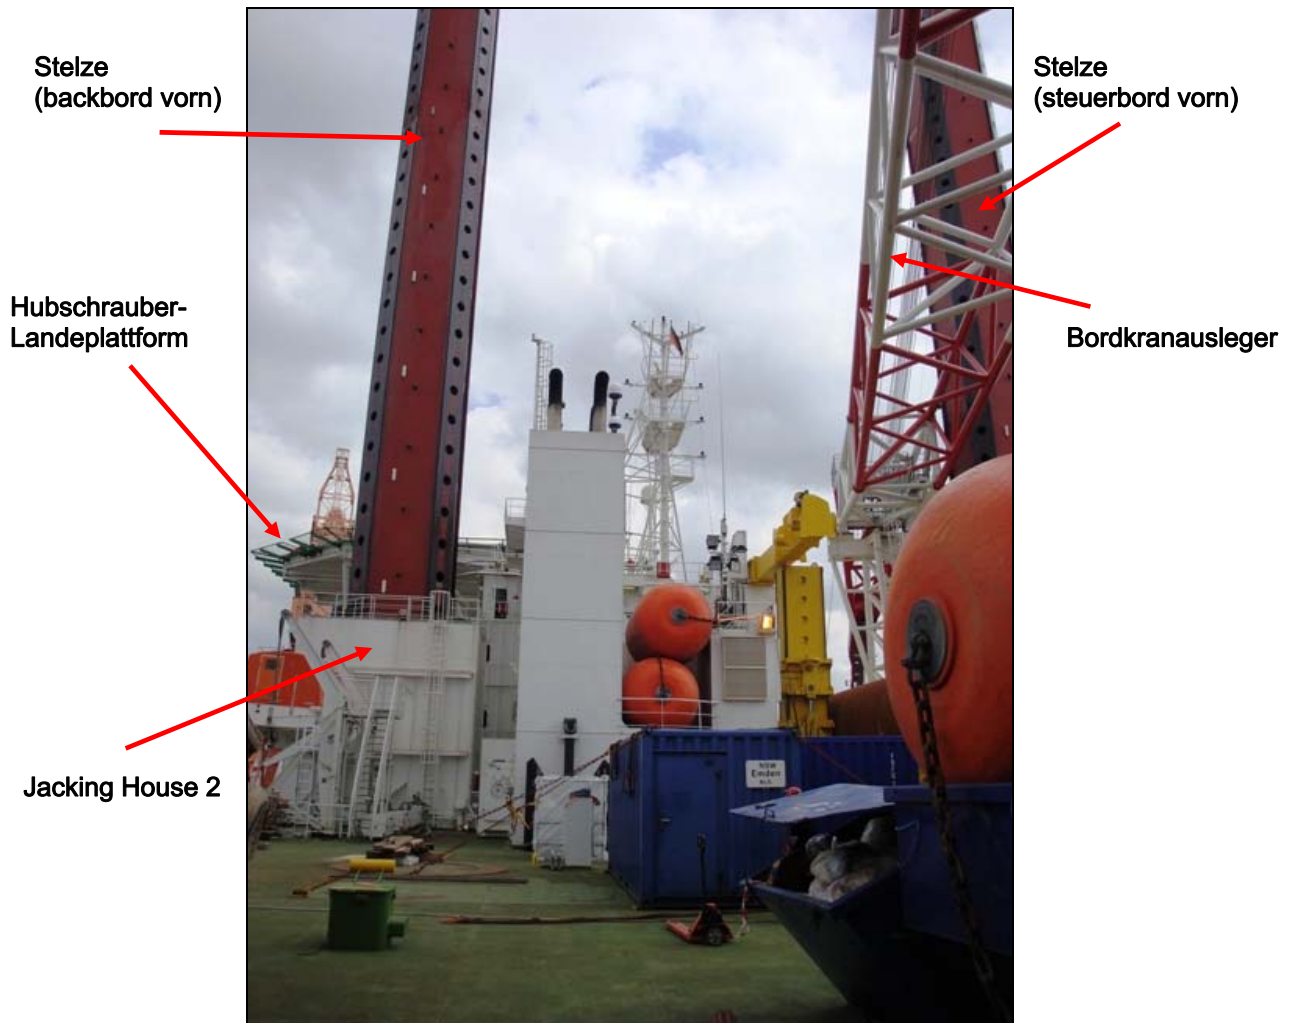
Abbildung 4: Hauptdeck der WIND LIFT 1 (2)⁷

Die WIND LIFT 1 stand am Unfalltag auf ihren vier ausgefahrenen Stelzen und befand sich im stationären Einsatz als Arbeitsplattform. Beim einseitigen Anheben eines ca. 85 Meter langen und 425 t schweren, horizontal in Schiffslängsrichtung auf der Steuerbordseite des Oberdecks gelagerten Piles (dient mit zwei weiteren Piles der gleichen Dimension senkrecht in den Meeresboden gerammt als Fundament für jeweils eine Windenergieanlage) mit dem Bordkran, rutschte dieses gegen 12:33 Uhr bei einer Neigung von ca. 35 Grad aus dem oben in das Rohr fassenden Hydraulikgreifer und fiel unkontrolliert an Deck zurück. Dabei entstand erheblicher Sachschaden auf dem Oberdeck (vgl. unten **Abb. 5 bis 9**). Mehrere Personen fielen auf Grund der Erschütterungen des Schiffes zu Boden, erlitten dabei aber lediglich Prellungen und leichte Abschürfungen an den Händen. Eine Person warf sich geistesgegenwärtig zu Boden und konnte dadurch einem Eisenteil ausweichen, das durch die Wucht des Aufpralls des Rohrs abgebrochen war. Das Teil flog über diesen Arbeiter hinweg und prallte gegen die Kante einer Klüse, wodurch von dieser ein Randstück abbrach (vgl. **Abb. 6**), und wurde dann nach außenbords geschleudert.

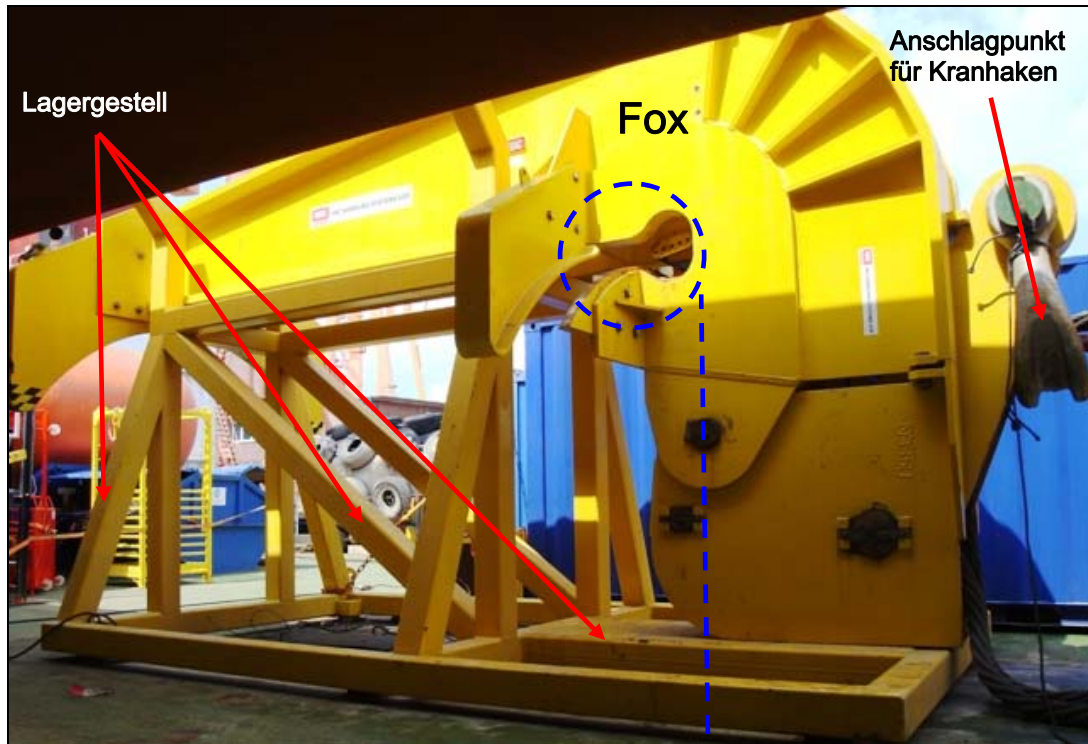
Abbildung 15: Fox

Bei der vom niederländischen Hersteller IHC Merwede produzierten Greifvorrichtung (nachfolgend Fox genannt) handelt es sich um ein so gen. aktives Lastaufnahmemittel³¹, dessen Kernelement zwei Klemmbacken sind, die hydraulisch zusammengepresst werden (vgl. **Abb. 15 ff.**). Durch das zangenartige Zufassen des Fox von oben in das Pile hinein mit einem Hydraulikdruck von mindestens 250 bar wird die feste Verbindung zwischen Pile und Kran realisiert.

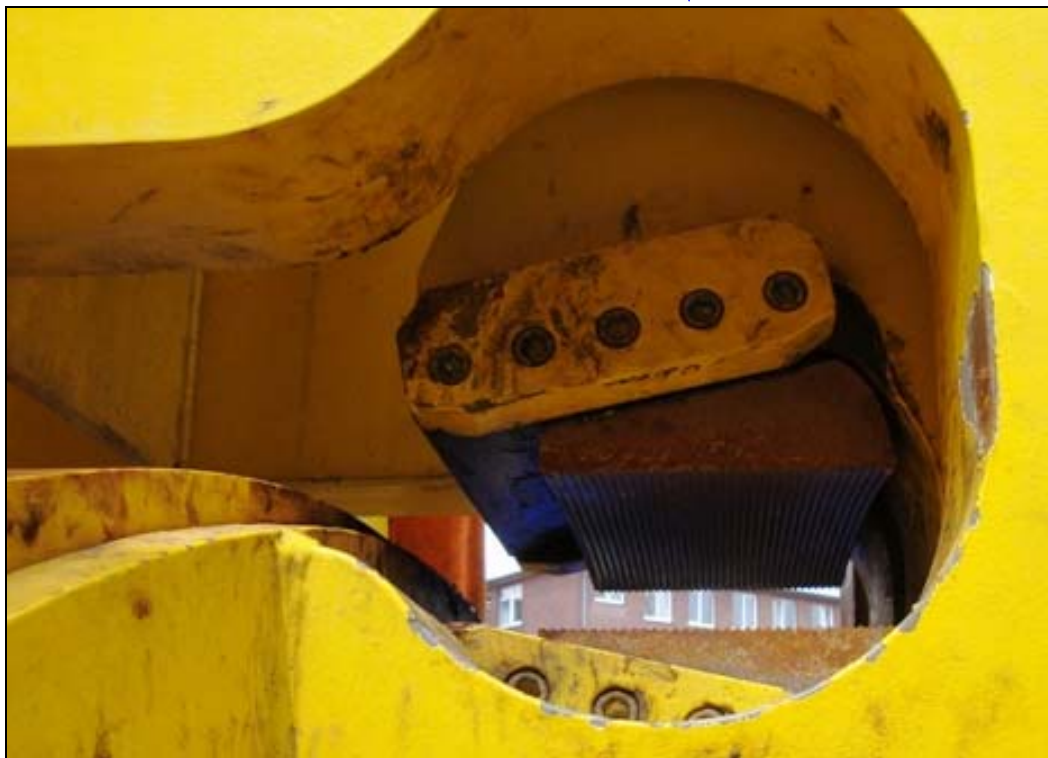
Abbildung 16: Klemmbacken (Detailaufnahme)³²

³² Anm.: Die profilierte Oberfläche der Klemmbacken verursacht bei ordnungsgemäßem Andruck Riefen im Kontaktbereich der Pileoberfläche.

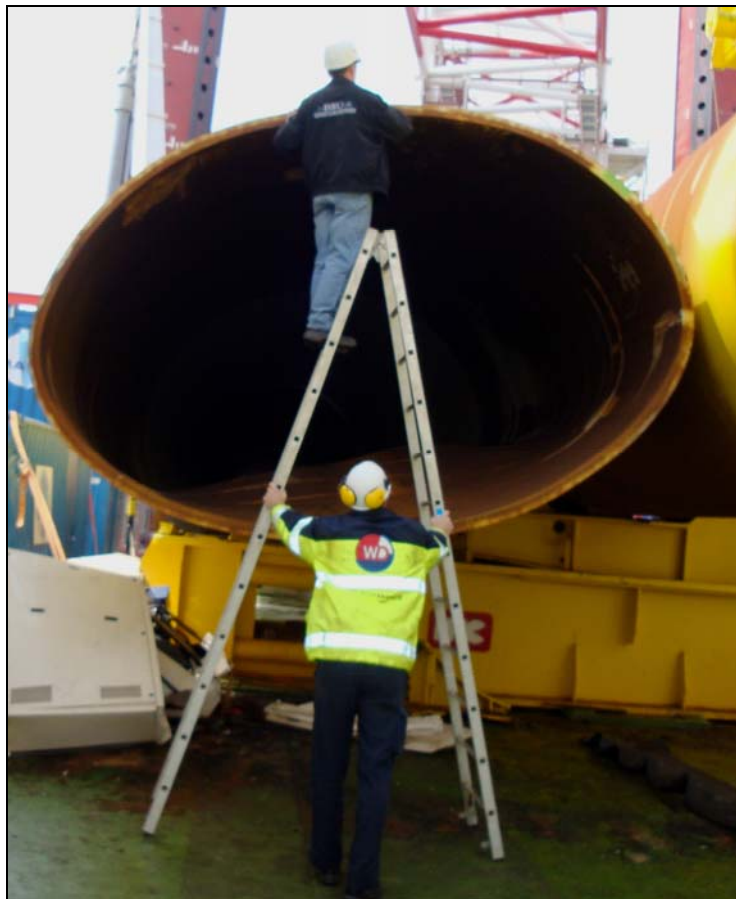
Abbildung 18: Kontrolle der Andruckstellen³⁶

Einige Zeugen haben ausgesagt, dass die Funktionsprobe nach dem Aufsetzen des Fox auf das Pile eine zusätzliche, nicht in der oben zitierten Checkliste enthaltene Sichtprüfung umfassen würde. Diese bestehe darin, dass nach dem ersten Druckaufbau die Klemmbanken nochmals geöffnet werden und nach dem Anstellen einer Leiter kontrolliert werde, ob sich deutliche Abdrücke (Riefen) auf der Oberfläche des Piles abzeichnen. Das Nachstellen einer solchen Prüfung (vgl. **Abb. 18**) erwies sich allerdings auf Grund der Abmessungen der an Bord vorhandenen Leiter als sehr schwierig und kaum praxistauglich, so dass ungeklärt blieb, ob eine solche zusätzliche Sichtprobe tatsächlich zum regulären Arbeitsablauf gehört hat.
