Untersuchungsbericht 216/10

Schwerer Seeunfall

**Brand im Maschinenraum
des Passagierschiffs
DEUTSCHLAND
am 23. Mai 2010 um 12:30 Uhr
im Hafen von Eidfjord / Norwegen**

15. Juli 2011

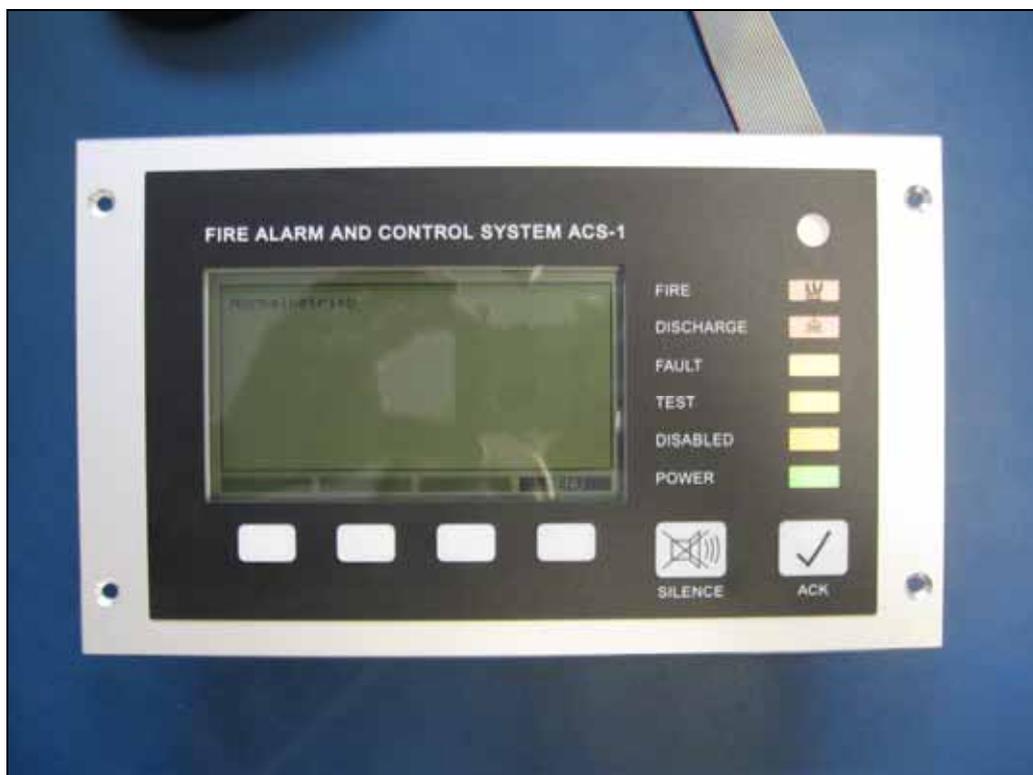
Abbildung 8: Gesamtansicht des Alarmpanels auf der Brücke.
Auf der rechten Seite ist die gelbe DISABLED - LED zu erkennen, welche im Falle der Abschaltung von Systemteilen leuchtet.

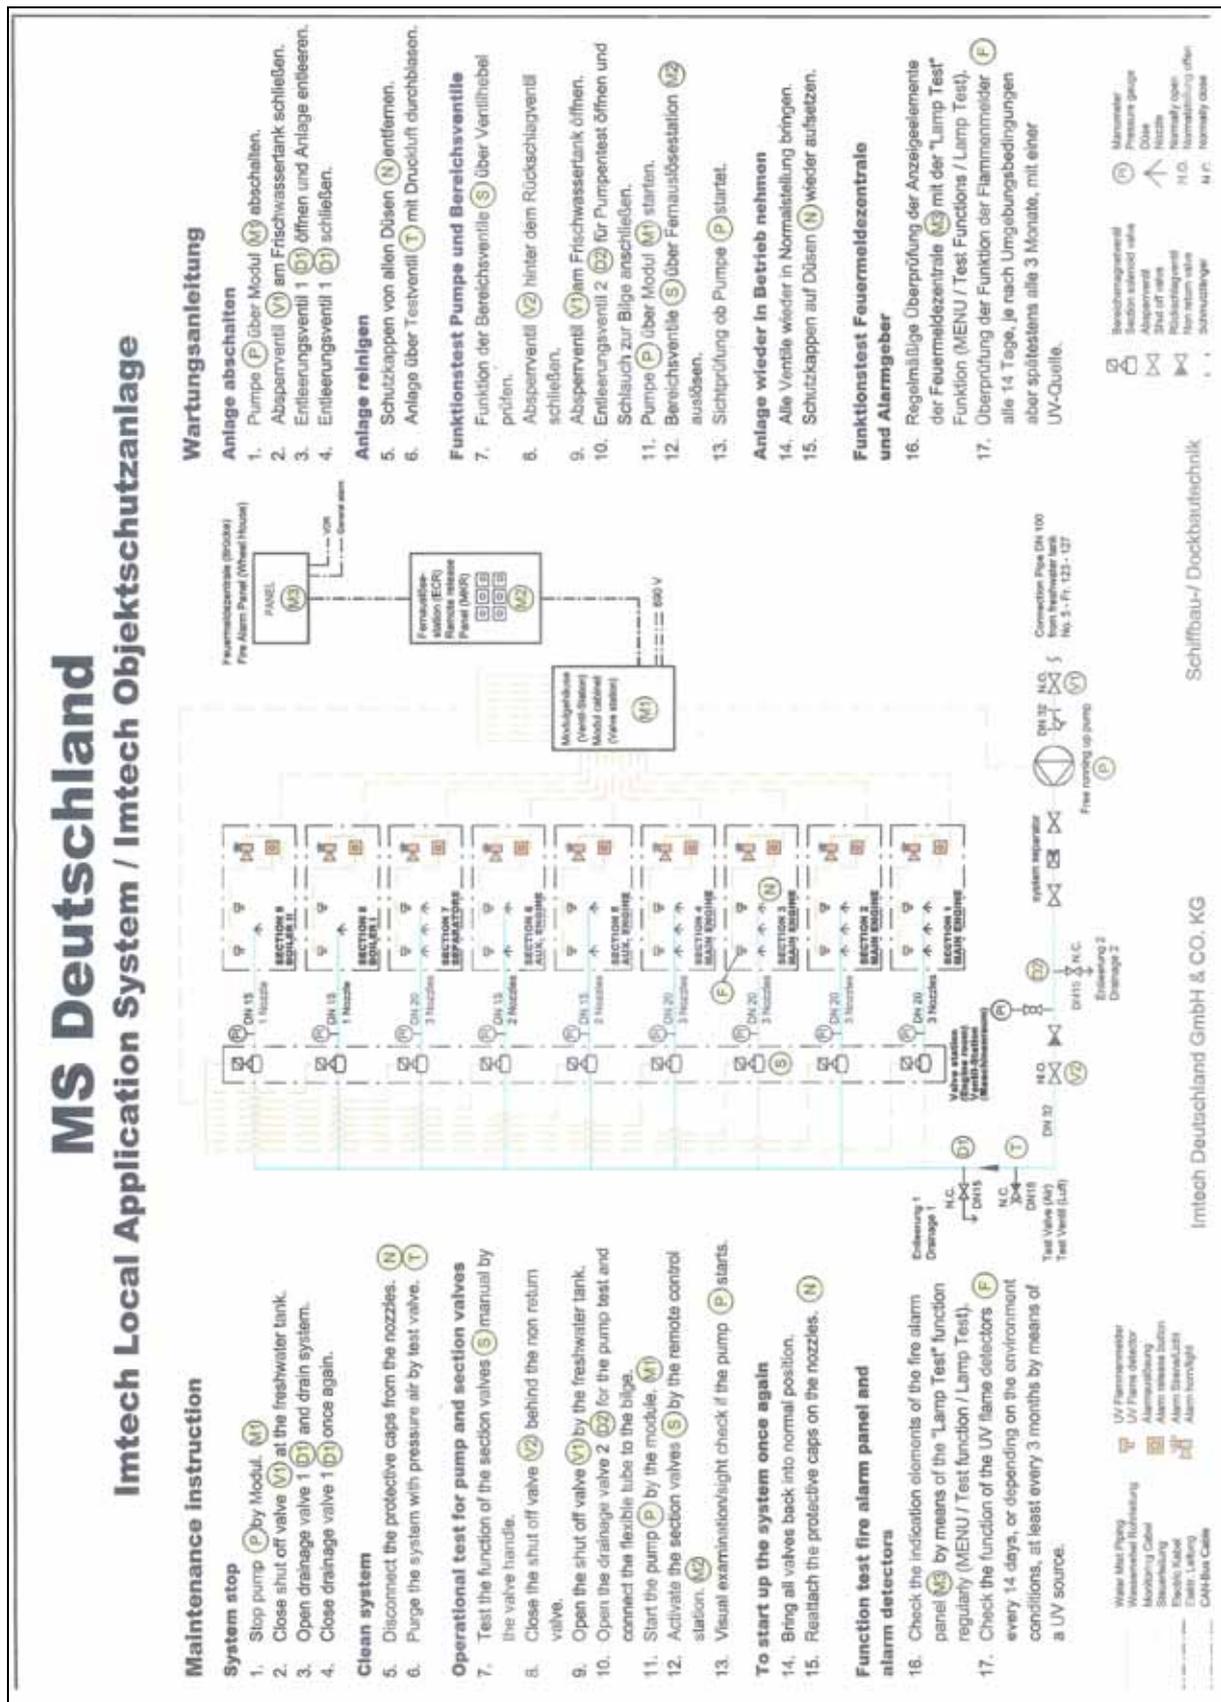
Abbildung 10: Objektschutzanlage

Die Objektschutzanlage (siehe Abbildung 10) hat die Aufgabe, Brände bereits im Entstehen einzudämmen.⁶ Dazu stehen die Wasserleitungen nicht permanent unter Druck, sondern automatische Flammenmelder sorgen für eine rechtzeitige Aktivierung des Systems. Durch eine systemeigene Pumpe wird aus einem Frischwassertank Süßwasser über den Verbrennungsmaschinen zerstäubt. Nach den Alarmlogs der Brandmeldeanlage hat das System scheinbar weder ausgelöst noch wurde eine Störung gemeldet. Ursache dafür ist aber, dass die Objektschutzanlage nicht mit der Brandmeldeanlage gekoppelt war, wie erst später durch die Zuarbeit der Hersteller bekannt wurde. Die Brandschäden an den Leitungen dieses Systems belegen jedoch, dass sie nicht mit Wasser beaufschlagt waren.

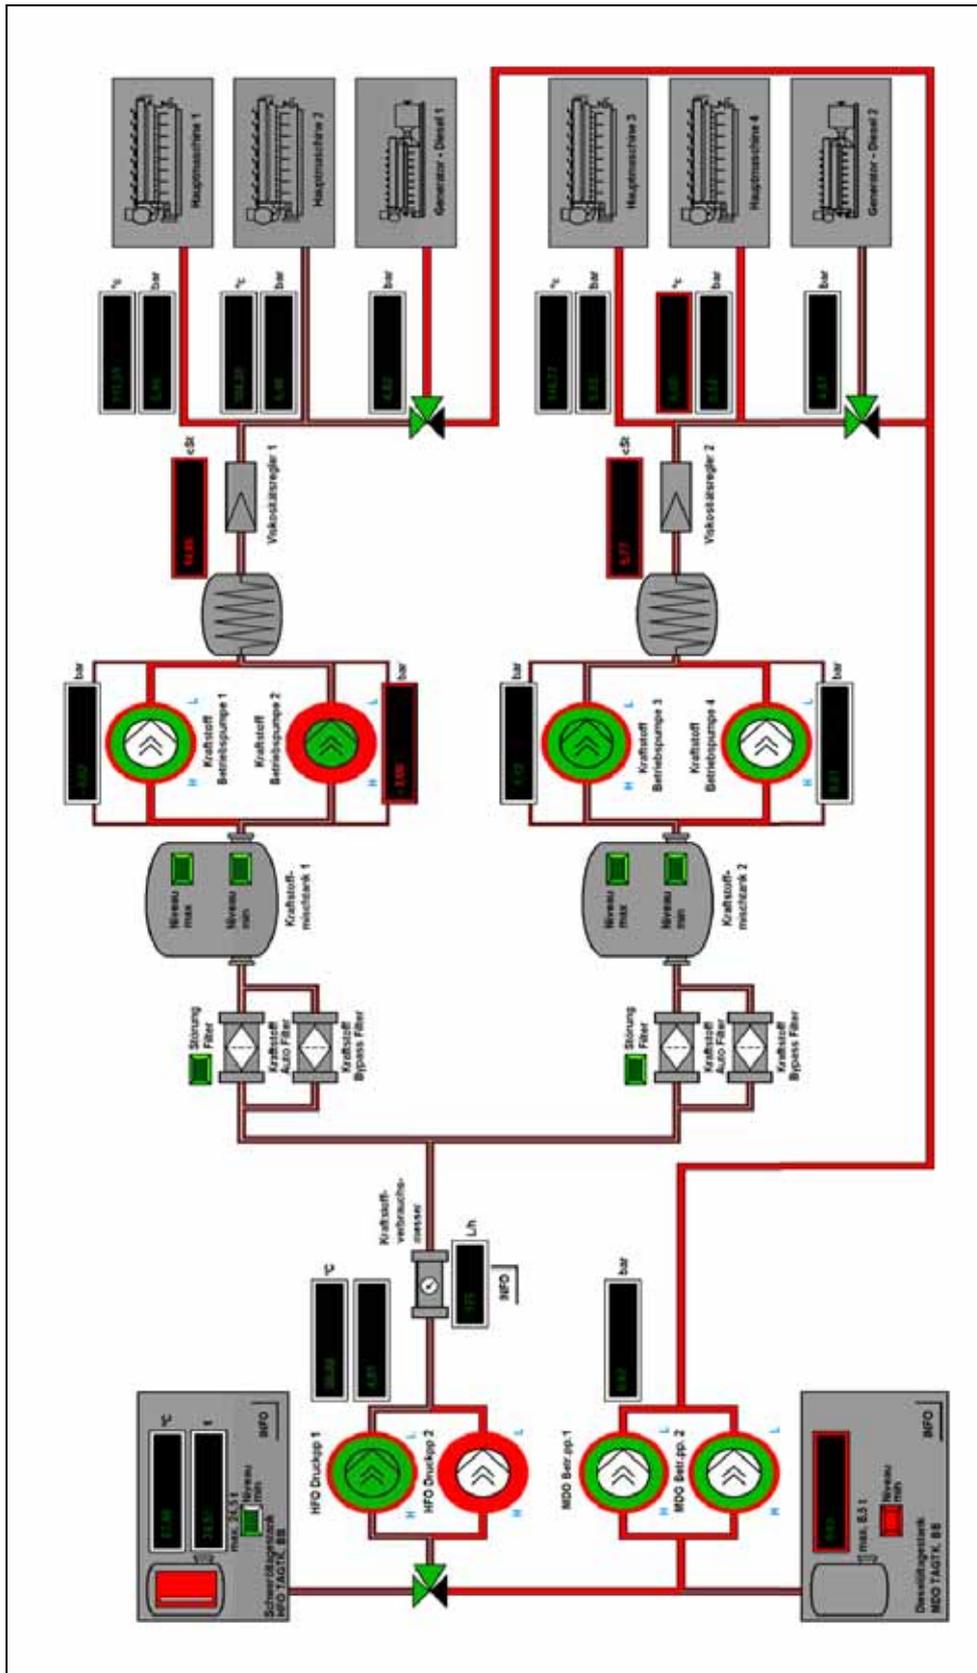
Abbildung 30: Schema der installierten Niederdruckversorgungssysteme

Auf der DEUTSCHLAND sind zwei Niederdruck-Systeme installiert. Jedes System versorgt jeweils zwei Hauptmotoren des Typs MaK M32 und einen Generatordiesel des Typs MaK M20 (s. Abbildung 30). Vor den Dieselgeneratoren ist jeweils ein Zwischentank oder Mischbehälter HT4 angeordnet. Bei einem Wechsel der Kraftstoffart von HFO auf MDO über diese Mischbehälter wird das noch im System befindliche HFO durch MDO so langsam verdrängt, dass sich die Betriebstemperatur des Niederdrucksystems (NDS) am Motor entsprechend den Vorgaben des Herstellers ändert.

Zum Zeitpunkt der Bordbesichtigung wurden die Motoren in der Betriebsart „A“ mit Kraftstoff versorgt (s. Abbildung 30). Von den angeschlossenen Motoren war nur Dieselgenerator 2 in Betrieb. Die Kraftstofftemperatur vor dem Motor betrug laut Monitor 146,77°C.

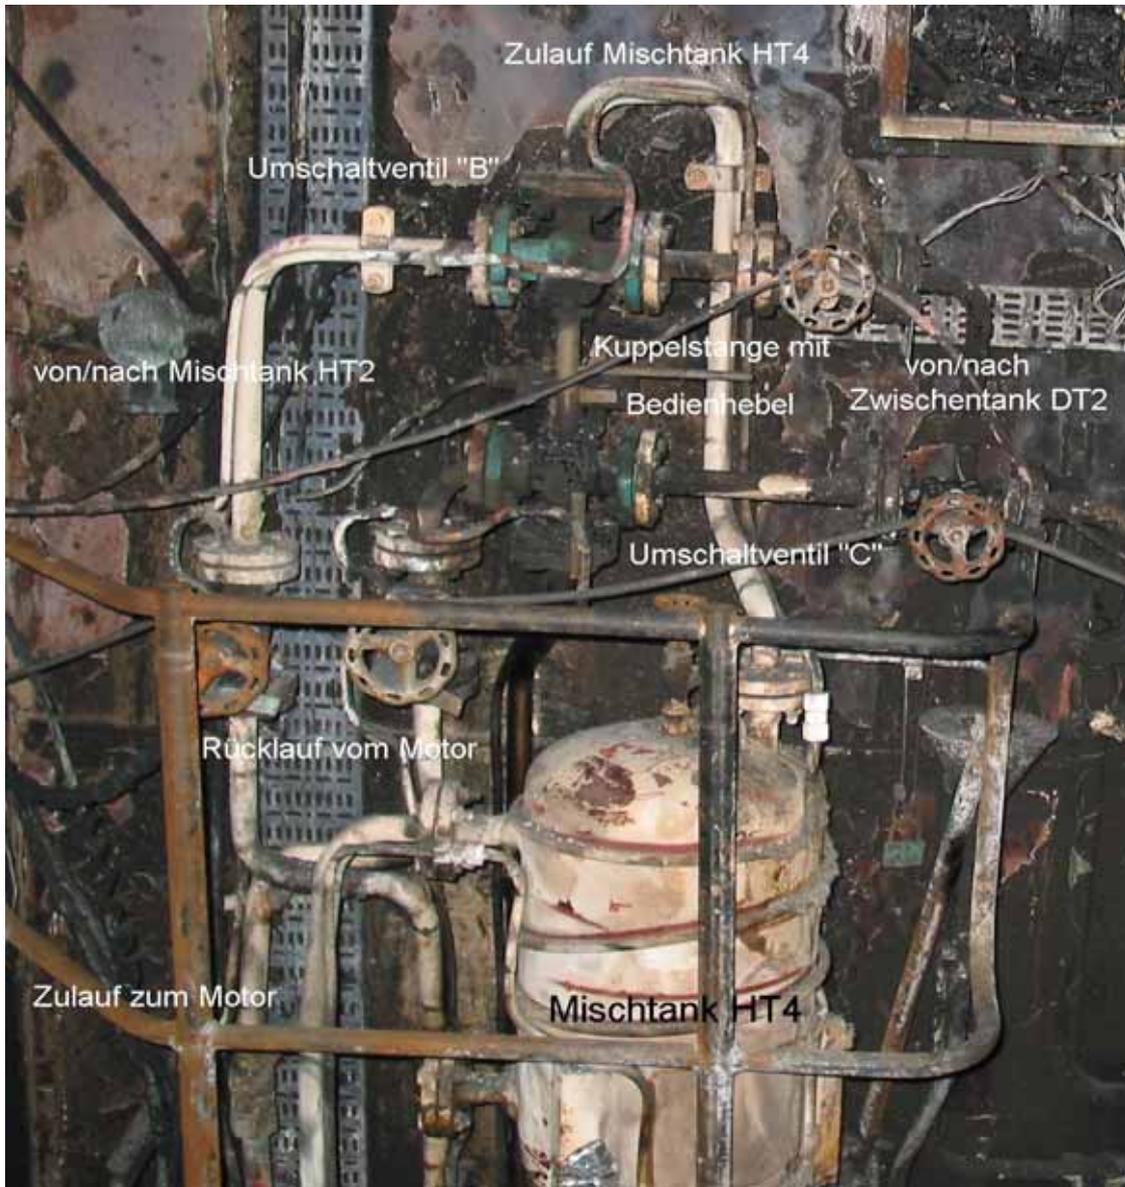
Abbildung 37: Mischtank HT4 mit Umschaltventilen für DG1

Auf eine Umstellung aller Motoren über die Kraftstoff-Mischtanks 1 und 2 wird verzichtet, da dieses zu lange dauern und somit Kosten verursachen würde. Es wird davon ausgegangen, dass die kleinen Mischbehälter HT4 ausreichen.

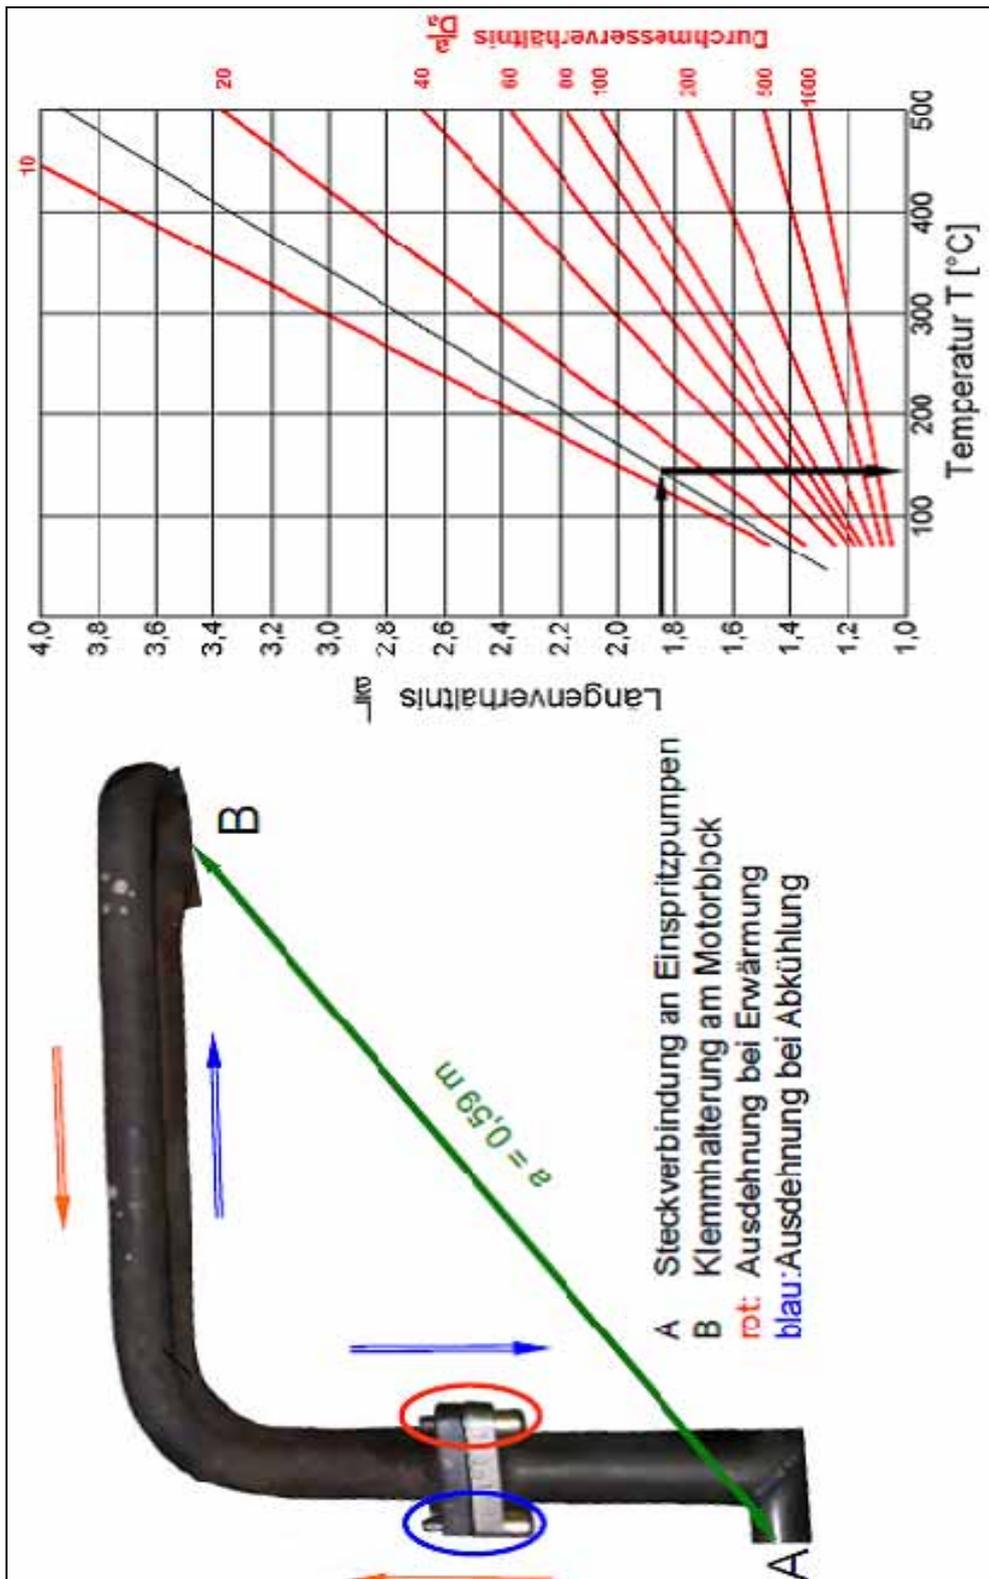
Abbildung 38: Elastizität des Rohrabschnittes

Ist die tatsächliche Gesamtrohrlänge ΣL gleich oder kleiner als die abgeschätzte Länge ΣL_{min} , ist bei Überschreitung der zulässigen Betriebsgrenzen Druck und Temperatur mit plastischen Verformungen zu rechnen.

Aus dem Diagramm (s. Abbildung 38) ist ersichtlich, dass für den dargestellten Rohrabschnitt der installierten Rohrleitung die obere Grenztemperatur bei ca. 140 bis 150°C erreicht ist.

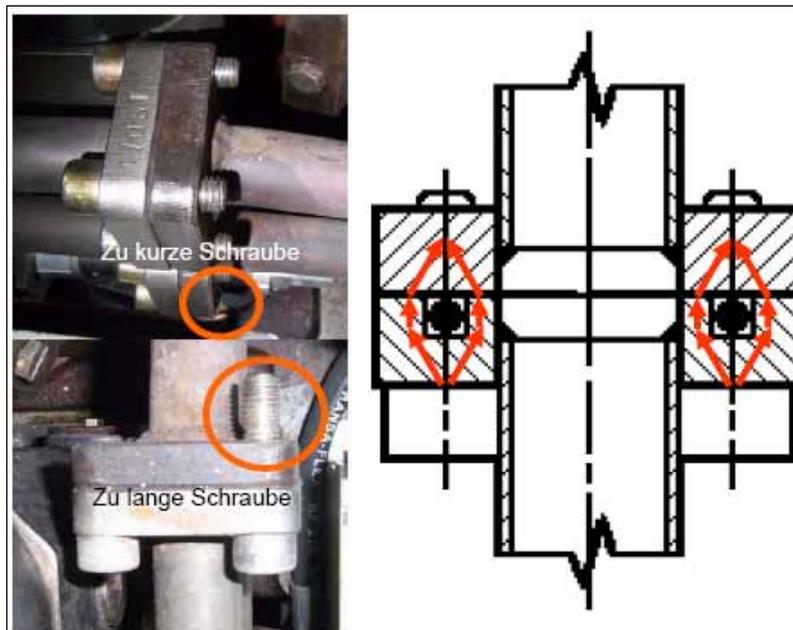
Abbildung 40: Flanschverbindungen mit Dichtring im Kraftnebenschluss

Die Pressung des Dichtringes bei der im Kraftnebenschluss ausgeführten Flanschverbindung ist bestimmt durch die Nuttiefe und –breite sowie den Abmessungen des Dichtringes (s. Abbildung 31 und Abbildung 40).

Bei normgerechtem Anzug der Schrauben mit einem Drehmoment von 79Nm beträgt die Schraubenkraft F_S 40 kN. Nach Abzug des Vorspannungsverlustes von ca. 2,6 kN
