**Summarischer
Untersuchungsbericht 286/09**

**Tod der Bootsführerin der
Segelyacht CROSS-MATCH
am 20. Juli 2009 bei Bornholm**

15. Juni 2011

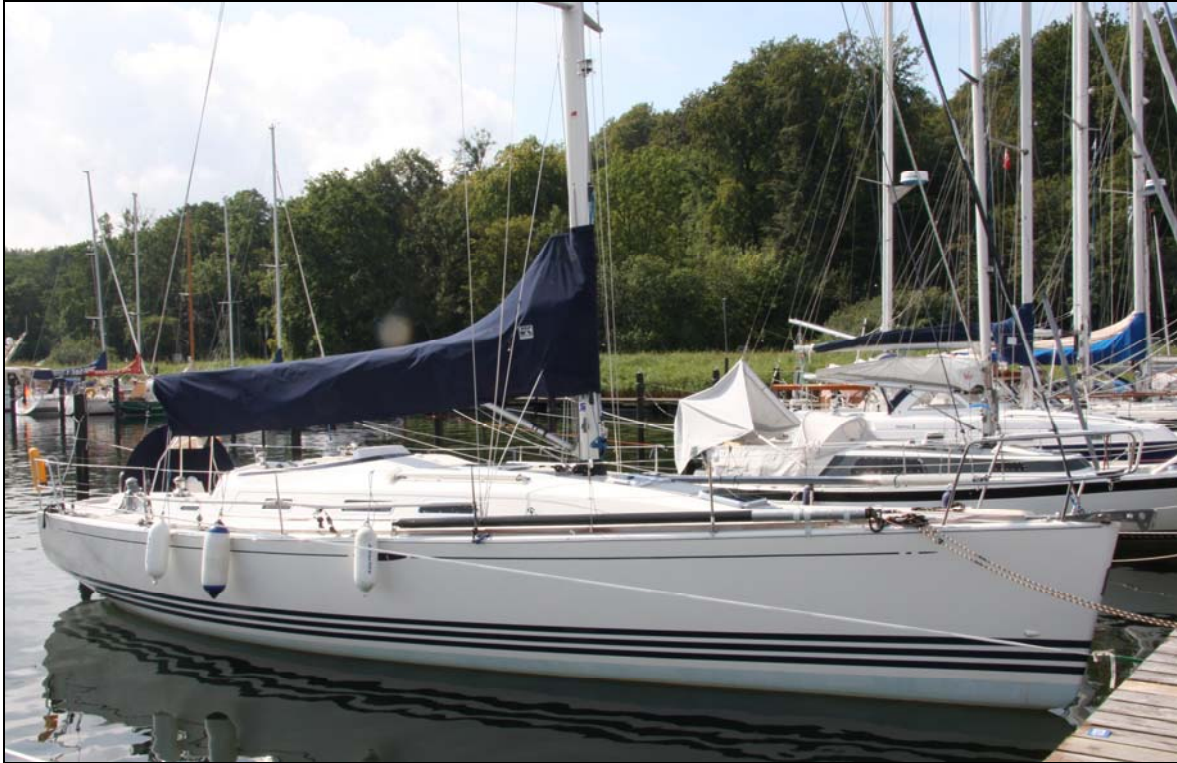
Abbildung 1: Segelyacht CROSS-MATCH

Während der Untersuchung wurde die CROSS-MATCH durch die BSU besichtigt (Abbildung 1). Die durch die Bootsführerin getragene Rettungsweste und die Sicherungsleine wurden zusammen mit dem Hersteller begutachtet. Der Bootsmannsstuhl stand ebenfalls für eine Untersuchung zur Verfügung.
