**Summarischer
Untersuchungsbericht 286/10**

**Schwerer Seeunfall
Kollision des CMS NAVI BALTIC mit dem Segelfahrzeug
J.R. TOLKIEN auf dem
Nord-Ostsee-Kanal bei
Kilometer 90,5 am 12. Juli 2010**

**Summarischer
Untersuchungsbericht 345/10
Schwerer Seeunfall**

**Summarischer
Untersuchungsbericht 355/10
Seeunfall
Kollision des Segelfahrzeugs
SKYLGE mit der Motoryacht SPUTNIK 2
im Hafen Stralsund
am 22. August 2010**

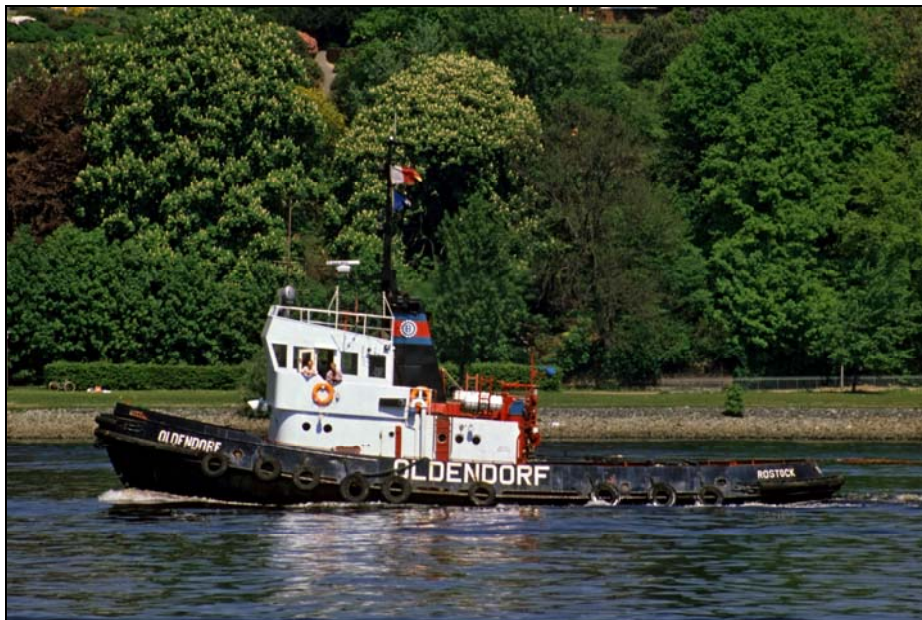
Abbildung 8: Schwesterschiff, Schlepper OLDENDORF

Bei dem Fahrzeug J.R. TOLKIEN handelt es sich um einen Zwei-Mast-Gaffeltopp-Schoner, der durch Umbau eines alten Schiffsrumpfes in den Jahren 1996 - 1998, zu einem segelnden Fahrgastschiff hergerichtet wurde. Dieser, dafür verwendete Schiffsrumpf war der ehemalige Hafenschlepper DIERKOW, der 1964/1965 auf der Edgar-André-Werft in der ehemaligen DDR erbaut wurde und in Amsterdam verschrottet werden sollte.

Das Bild von dem Schwesterschiff der Bauserie von fünf Schiffen, der Schlepper OLDENDORF, zeigt den Bauzustand vor Umbau der DIERKOW zum Segelfahrzeug J.R. TOLKIEN.
