Untersuchungsbericht 391/09

Sehr schwerer Seeunfall

Tödlicher Personenunfall an Bord des CMS CCNI GUAYAS während des Taifuns „KOPPU“ am 15. September 2009 im Seegebiet vor Hongkong

1. Juni 2011

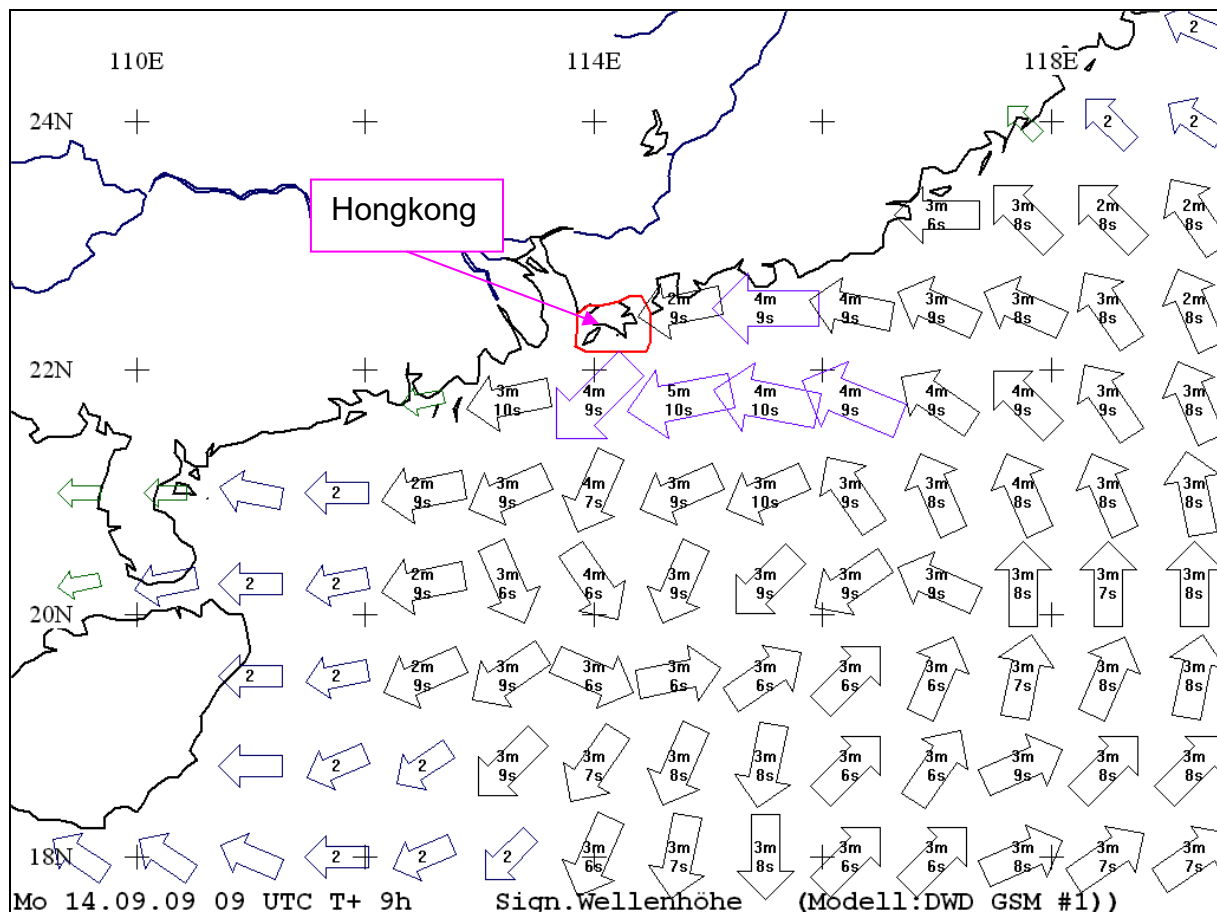
Abbildung 5: Wellenhöhe und Periode

Die Wellenhöhe und die Wellenperiode sind auf obiger Graphik für das Seegebiet um Hongkong für den 14. September 2009, 01:00 Uhr Ortszeit dargestellt.

Am frühen Morgen des 15. September 2009 waren die größten Windstärken aus Ost mit 10-11 Bft, in Böen 12 Bft und die höchsten kennzeichnenden Wellenhöhen von 6,70 m, wobei Einzelwellen durchaus eine Höhe von 10 m überschritten haben. Die Entwicklung des tropischen Tiefs zum Taifun vollzog sich in nur 24 Stunden, wobei das Sturmsystem dabei etwa 230 sm zurücklegte. Warnungen wurden von den offiziellen Stellen in Hongkong erstmalig am 13. September 2009 um 12:35 Uhr für die Stadt herausgegeben.

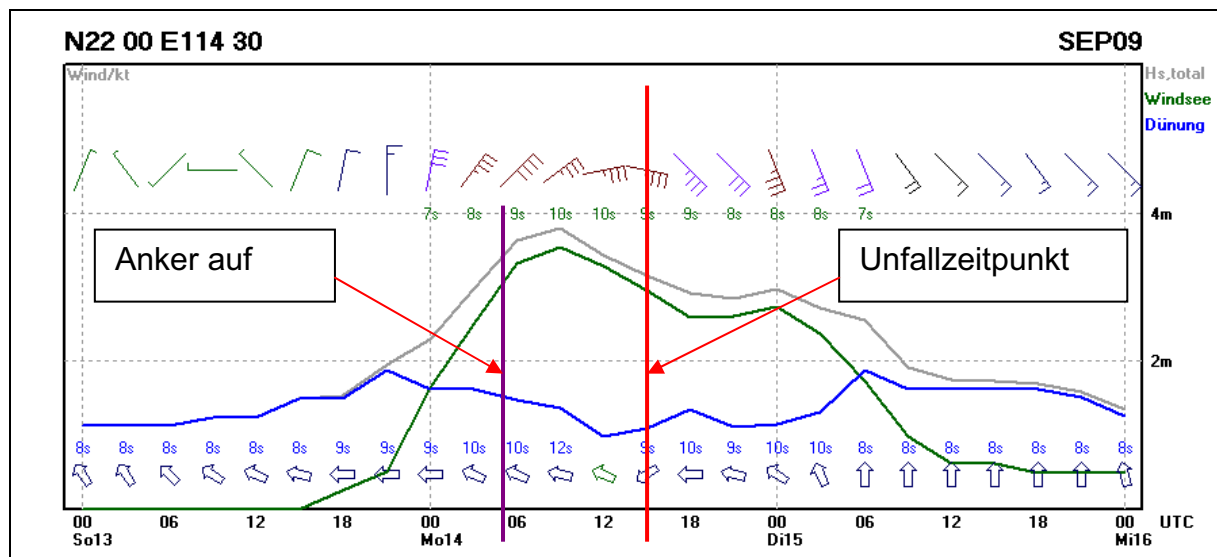
Abbildung 6: Windsee, Dünung und Windgeschwindigkeit

Das Schiff verließ den Ankerplatz am 14. September um 05:44 UTC. Der Unfall war am 15. September um 00:18 Uhr Ortszeit = 14. September, 16:18 Uhr UTC.

Die CCNI GUAYAS ist mit einem Schiffsdatschreiber 100 G2 der Firma Rutter ausgerüstet. Für die Auswertung des Unfalls standen die herunter geladenen Daten zur Verfügung. Die aufgezeichneten Radarbilder, Positionen, Geschwindigkeiten, Steuerkurse sowie die Audioaufzeichnungen decken sich mit den Zeugenaussagen. Aus den ausgelesenen VDR-Daten ist ersichtlich, dass das Schiff zum Unfallzeitpunkt mit einer sehr geringen Geschwindigkeit von etwa 2 kn über Grund gelaufen ist. Die Uhrzeiten werden bei dem VDR in GMT/UTC gespeichert. Der Unfallzeitpunkt 16:18 Uhr (GMT) entspricht 00:18 Uhr Ortszeit (vgl. Abb. 6).

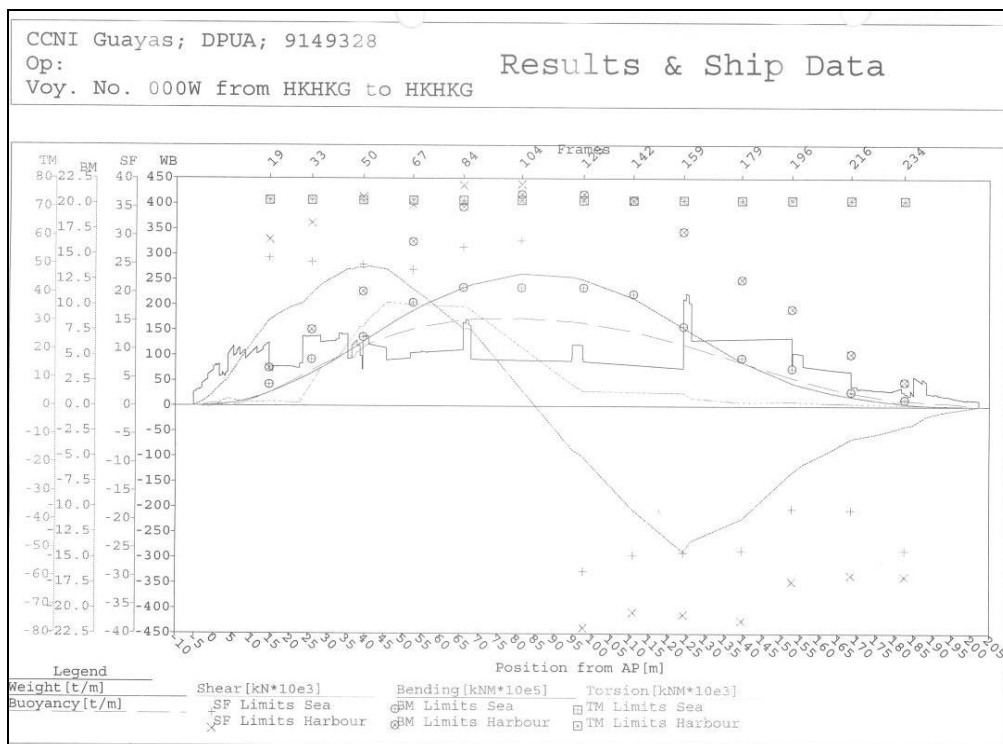
Abbildung 13: Längsfestigkeit und Biegemomente

Zusätzlich sollten die Längsbiegemomente betrachtet und durch Nachrechnung überprüft werden.

Durch die durchgeführte Modellrechnung sind Schiffsform und Beladungszustand ausreichend richtig erfasst worden, und die Berechnungen der TUHH weisen, ebenso wie der Ladungsrechner, ein signifikantes Überschreiten der Längsbiegemomente an Spant 104 und an Spant 125 aus. Damit hätte das Schiff formal nicht auslaufen dürfen. Die zulässigen Belastungen im Hafengebiet wurden eingehalten, nicht aber für die sogenannte „seagoing condition“. Zur Einhaltung der Längsfestigkeit hätte das Schiff zusätzlichen Wasserballast nehmen müssen, das hätte jedoch dazu geführt, dass die Stabilität noch höher gewesen wäre. Besonderes Gewicht bei der Berechnung wurde auf die Wechselwirkung zwischen Längsfestigkeit und Stabilität gelegt, gerade wenn das Schiff in Ballast fährt. Gleichzeitig sollte untersucht werden, ob es überhaupt sinnvolle technische Möglichkeiten gibt, ein modernes Containerschiff ohne Ladung zu beballasten, so dass aus Stabilitätssicht ein seetüchtiger Zustand entsteht.

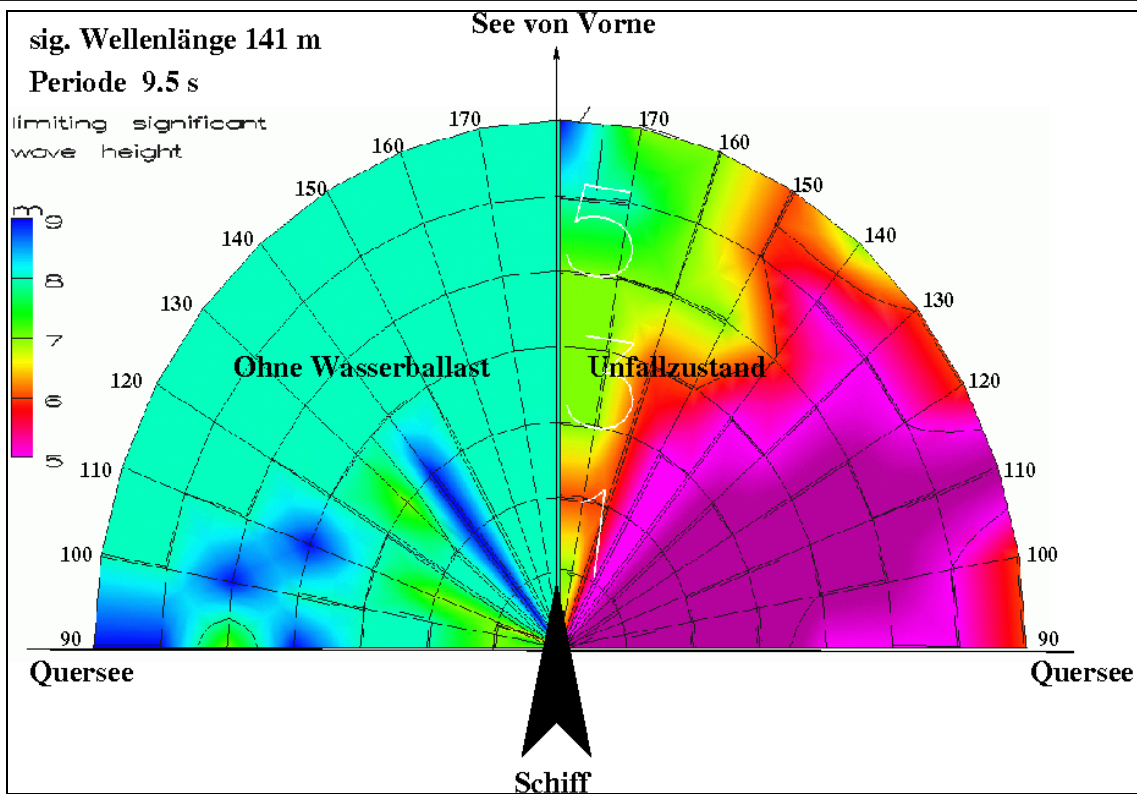
Abbildung 24: Polardiagramm ohne/mit Wasserballast

Die am Unfalltag vorhandene signifikante Wellenlänge wurde mit 141 m, der Rollwinkel 35° und die kennzeichnende Periode mit 9,5 s in die Betrachtung mit einbezogen. Auf dem oberen Polardiagramm ist links der Zustand ohne Wasserballast und rechts der Zustand des Schiffes am Unfalltag dargestellt. Die Ergebnisse der Berechnungen zeigen, dass für den Beladungsfall „Ohne Wasserballast“ sowohl der Rollwinkel (Abb. 24 oben, linke Seite Polardiagramm) als auch die Beschleunigungen (Abb. 25 nachfolgend) sehr deutlich abnehmen.

Slamming-Schäden und damit auch Gefährdung der Schiffstruktur zu vermeiden, ganz ohne Wasserballast nicht fahren, selbst wenn die Biegemomente eingehalten wären. Der Unfall hätte durch gar keine Aufnahme von Wasserballast wohl theoretisch verhindert werden können, aber genau dieser Zustand ist explizit durch die vorhandenen Vorschriften nicht zulässig.

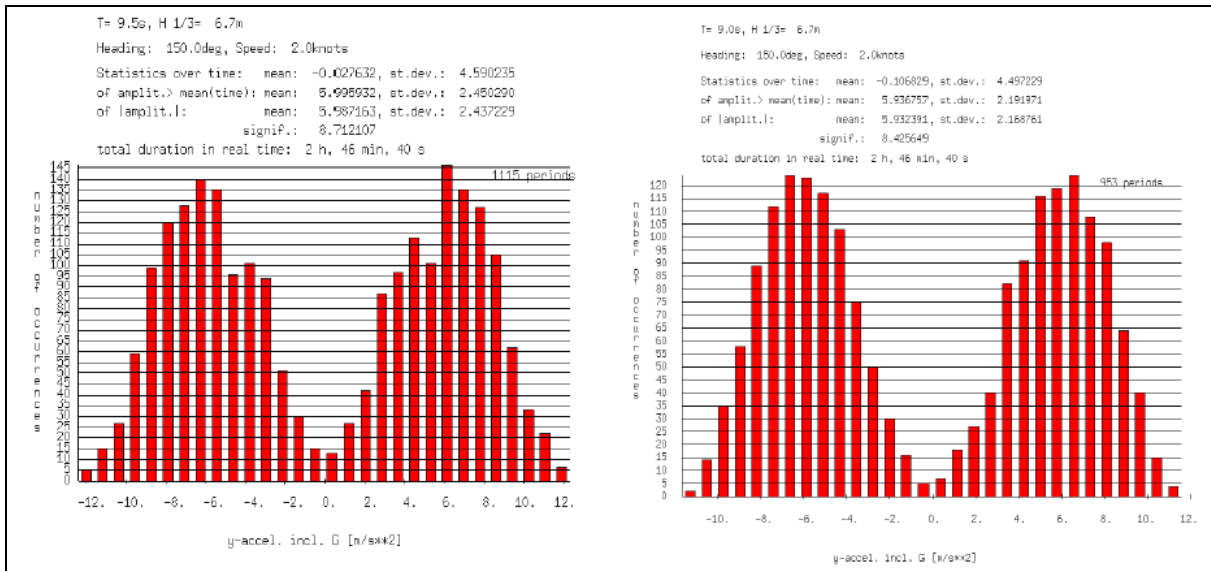
Abbildung 28: Querbeschleunigung Fall 3B links, Unfallzustand rechts

Die Häufigkeitsverteilung der Querbeschleunigung auf der Brücke, Simulationszeit 10000 s, Periode 9,5 s ist links für den Stabilitätsfall 3 B nach dem Stabilitätsbuch und für den Ladefall am Unfalltag rechts aufgetragen. Man erkennt deutlich, dass sich keine grundsätzliche Verbesserung der Verhältnisse aus dem Stabilitätsfall 3 B ergibt und die Beschleunigungen mit denen am Unfalltag vergleichbar sind.

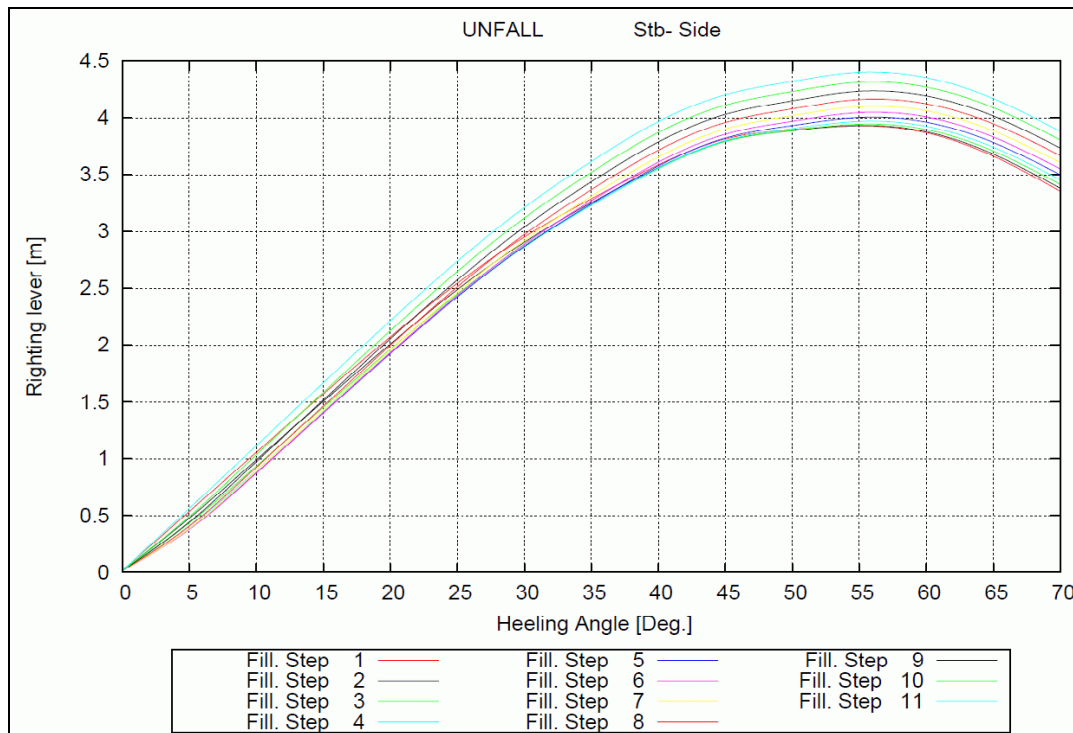
Abbildung 29: Hebelarme teilgefüllter Tank

wird zwar geringer, aber schon bei Winkeln von 15° bewirkt der Tank hydrostatisch kaum noch etwas. Im Gegenteil, bei den größeren Füllungen nimmt die Stabilität sogar zu, weil der Schwerpunkt nach unten wandert. Es ist auch ganz klar erkennbar, dass der reine Effekt der Stabilitätsminderung überhaupt nicht zum Tragen kommen kann, weil wegen der geringen Tankhöhe kaum Verschiebemomente entstehen können. Den Berechnungen liegt zugrunde, dass eine hydrostatische Gleichgewichtslage vorhanden ist, das heißt, das Wasser in dem Tank ist in Richtung der Krängung gelaufen. Dynamisch entsteht aber zwischen der Rollbewegung des Schiffes und der Wasserbewegung im Tank eine Phasenver-

schiebung, so dass durch die Flüssigkeit ein Gegenmoment entsteht, welches die Rollbewegung abmindern kann. Bei diesem Effekt ist es eigentlich physikalisch nicht korrekt, von Rolldämpfung zu sprechen, sondern es entsteht ein Moment, welches der Rollbewegung entgegen wirken kann.

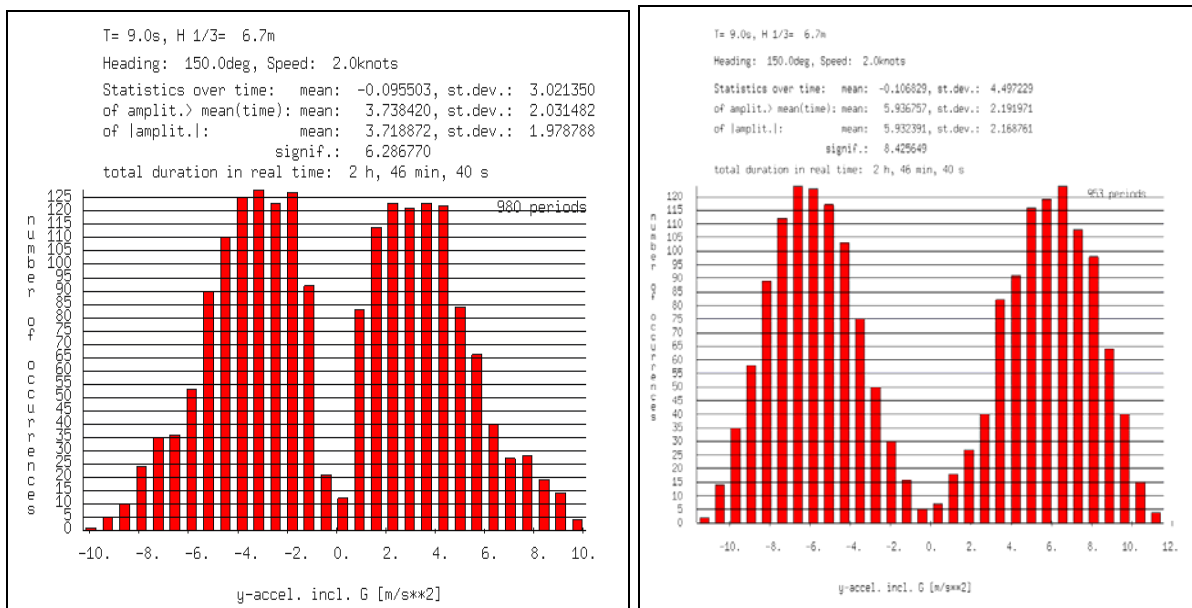
Abbildung 31: Querschleunigungen auf der Brücke bei Tankeinfluss

Auf dem linken Histogramm ist der Einfluss des teilgefüllten Tanks und rechts ohne Tank zu sehen. Man erkennt auf dem linken Histogramm, dass die errechneten Maximalbeschleunigungen auf etwa 10 m/s², zu der am Unfall von 12 m/s², abnehmen. Das entspricht auch qualitativ der oben errechneten Reduktion des Rollwinkels. Weiterhin ist gut zu erkennen, dass eine Verschiebung der Häufigkeitsverteilung der Beschleunigungen zu insgesamt kleineren Werten erfolgt, die großen Beschleunigungswerte werden nun in viel weniger Fällen erreicht. Das ist insgesamt auch logisch, denn der Tank kann nur bestimmte erregende Momente abmindern. Werden diese überschritten, z. B. in etwas höheren Wellen,

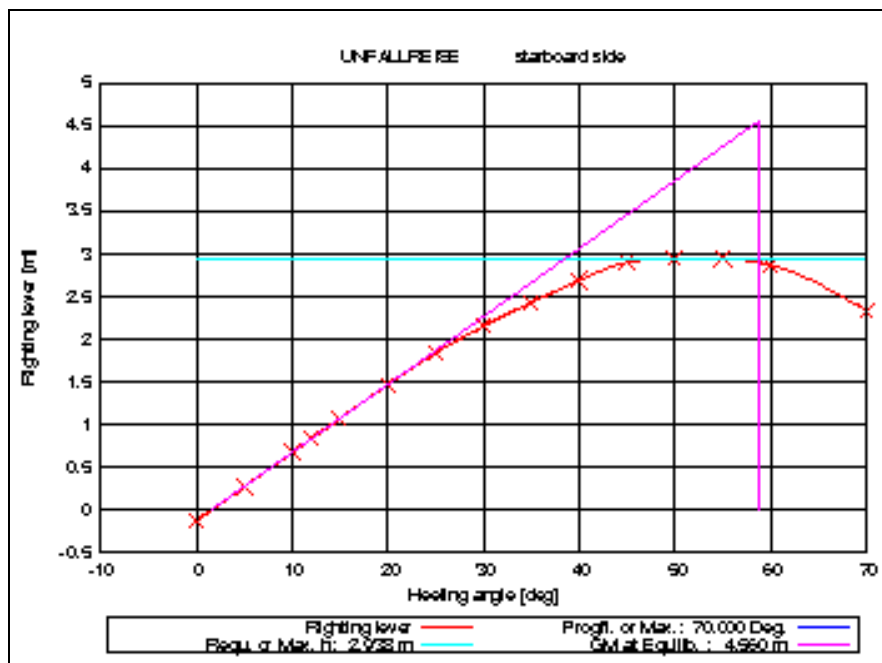
Abbildung 38: Hebelarmkurve Glattwasser FRISIA LISSABON

Die aufrichtende Hebelarmkurve für Glattwasser im Unfallzustand ist mehr als ausreichend.

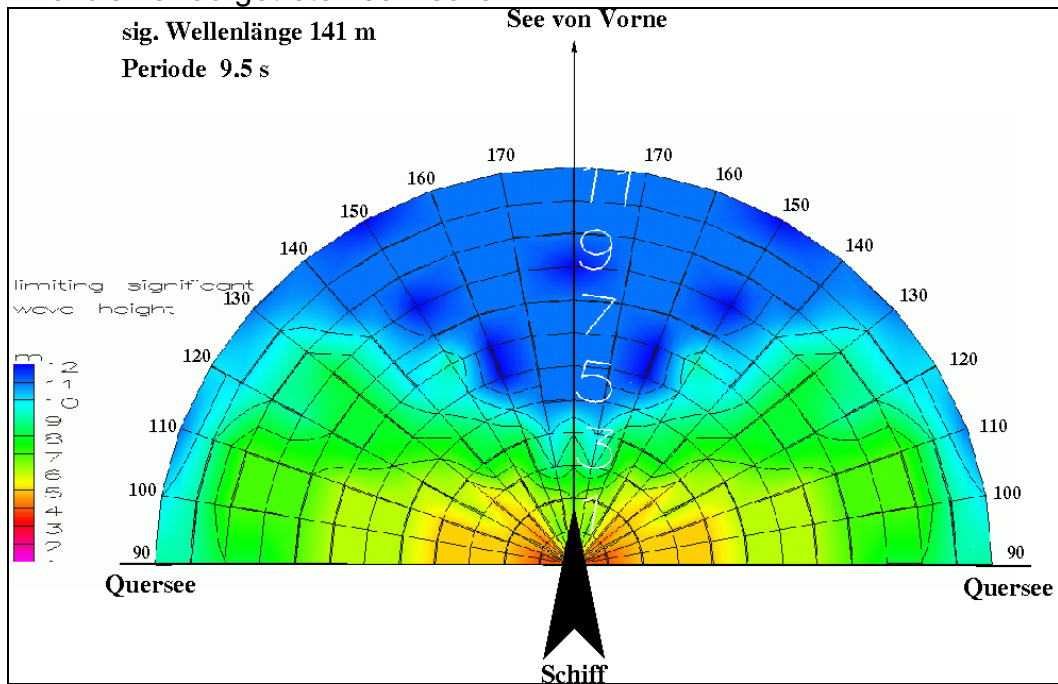
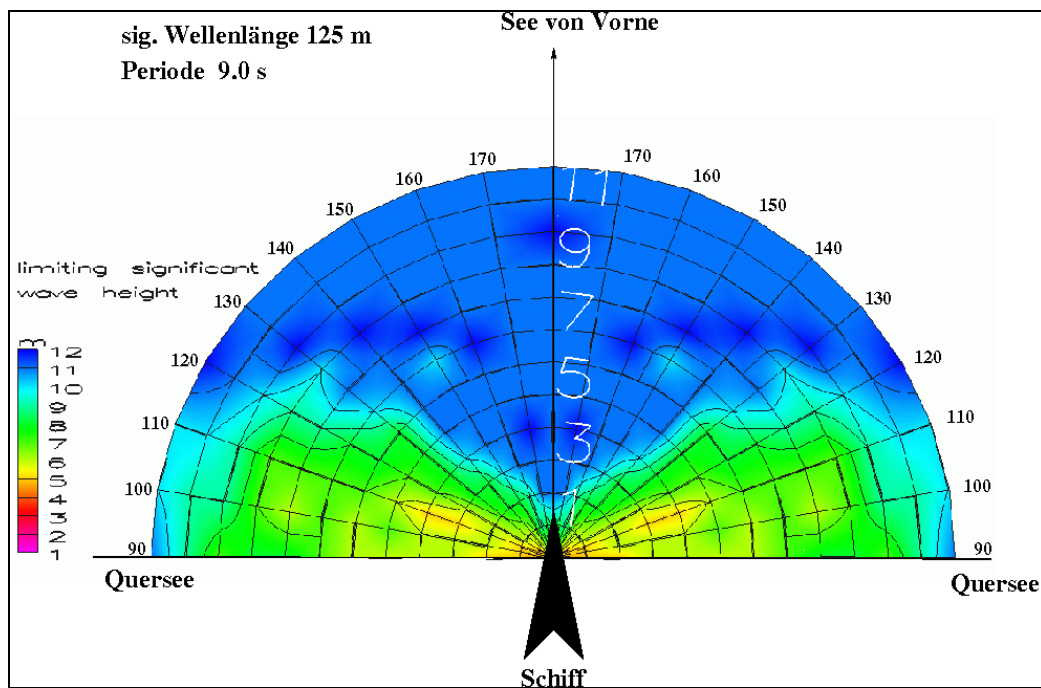
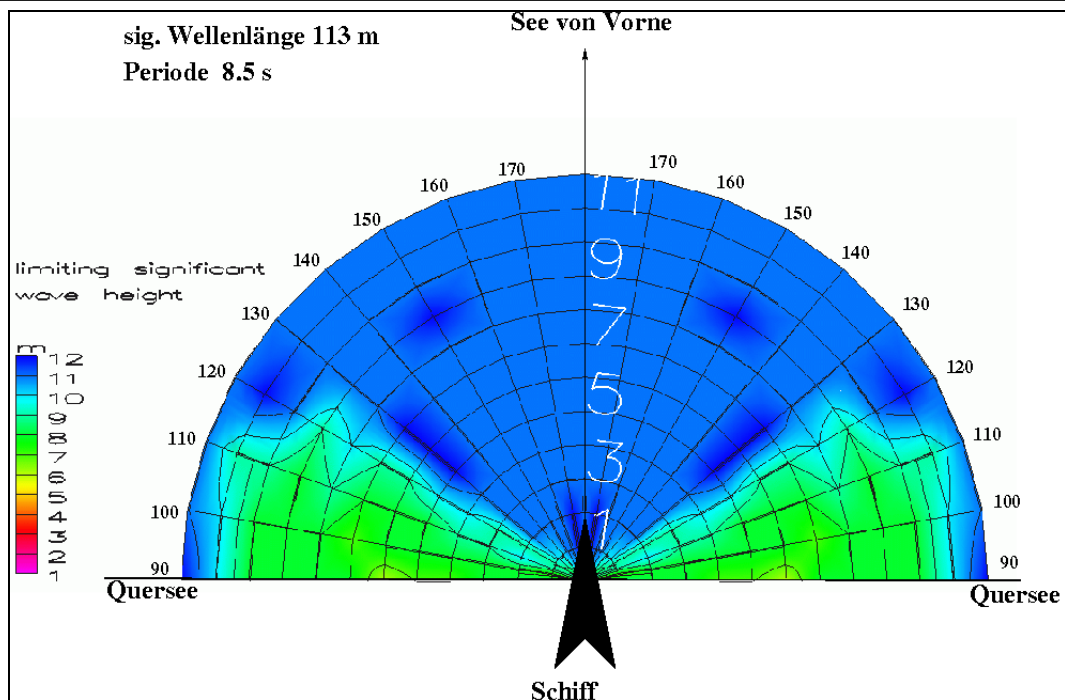
Die FRISIA LISSABON musste zwangsläufig aus der Westerems heraus einen Kurs von 270° steuern. Wind und Seegang kamen aus NNW, also etwa aus 340°. Dadurch ergibt sich ein Begegnungswinkel von 60-70°. Mit der vom DWD angegebenen signifikanten Wellenhöhe wurden für die Wellenperioden von 9,5 s, 9,0 s und 8,5 s, was in etwa der Bandbreite der Seegangszustände am Unfalltag entspricht, berechnet, unter welchen Umständen ein Rollwinkel von 30° auftreten würde. Dieser Rollwinkel erscheint realistisch, obwohl laut Aussagen der Besatzung Rollwinkel bis 45° aufgetreten sein sollen.

Für die signifikanten Wellenlängen von 113-141 m sind auf den obigen drei Diagrammen bei den dazugehörigen Perioden von 8,5 s bis 9,5 s die verschiedenen Geschwindigkeiten und Kurse bis zu einem Rollwinkel von 30° aufgeführt.

Der Unfall der FRISIA LISSABON hätte durch Beibehaltung einer Geschwindigkeit von 8-10 kn oder auch durch ändern des Kurs direkt gegen Wind und Wellen vermieden werden können, ebenso hätte die CCNI GUAYAS die Geschwindigkeit deutlich auf 9 kn erhöhen müssen, um aus den gefährdeten Bereich zu kommen. Diese theoretische Möglichkeit scheidet aber aufgrund der Grundsätze guter Seemannschaft und den zu erwartenden Seeschlagschäden aus. Dass eine Geschwindigkeitserhöhung die Rollwinkel und Querschleunigungen minimiert,
