Untersuchungsbericht zum  
Todesfall eines landseitigen Arbeiters im Ladetank Nr. 2  
an Bord des Öl-/Chemiekalientankers

***Bro Arthur***

am Cargill Terminal, Hamburg, Deutschland

**Bericht Nr. 9/2010  
August 2010**

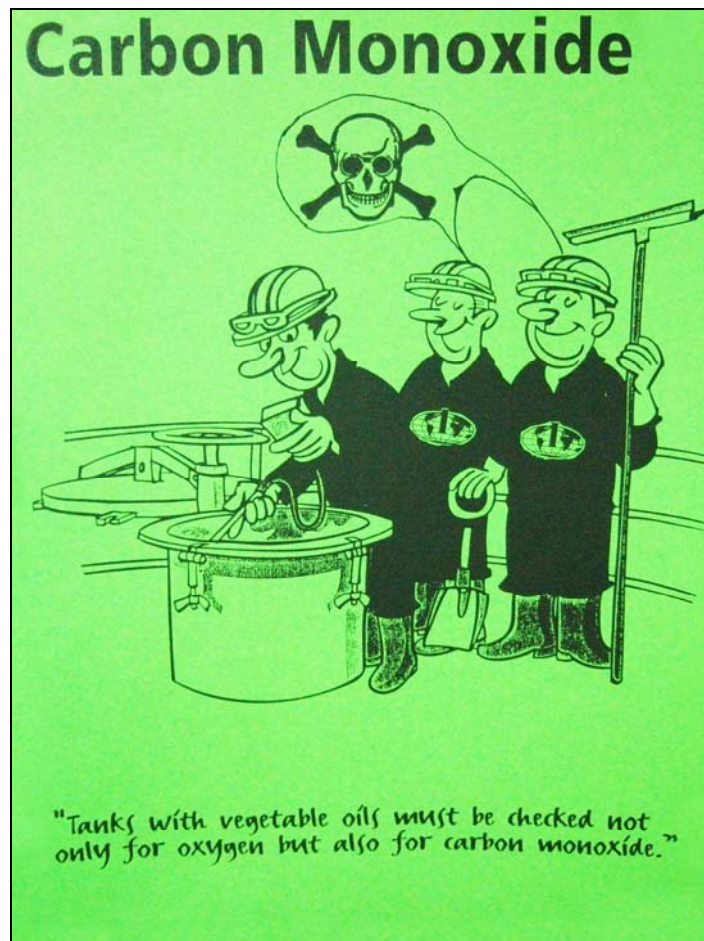
Abbildung 2

Am 6. Januar 2010 lag die *Bro Arthur* im indonesischen Panjang, wo Vorbereitungen getroffen wurden, um die Ladetanks Nr. 3, 4, 5, 6, 7 und 8 mit 34.775 m<sup>3</sup> CPO zu beladen, wobei in den Tanks zuvor Sojaöl geladen war. Der Lieferant übergab dem 1. Offizier die Sicherheitsdatenblätter (MSDS) für CPO und Stearin (**Anhang A und B**), obwohl die Stearinfracht erst später verladen werden sollte. Obgleich der 1. Offizier über keinerlei Erfahrung mit Ladung der Marpol 73/78-Kategorie Y<sup>2</sup> verfügte, fiel ihm in den MSDS nichts auf, was bei ihm Bedenken ausgelöst hätte oder besondere Vorkehrungen erforderte. Der Lieferant übergab dem 1. Offizier jedoch auch ein Warnplakat (**Abbildung 2**).

Von PT. Sari Dumai Sejati herausgegebenes Warnplakat zu pflanzlichen Ölen

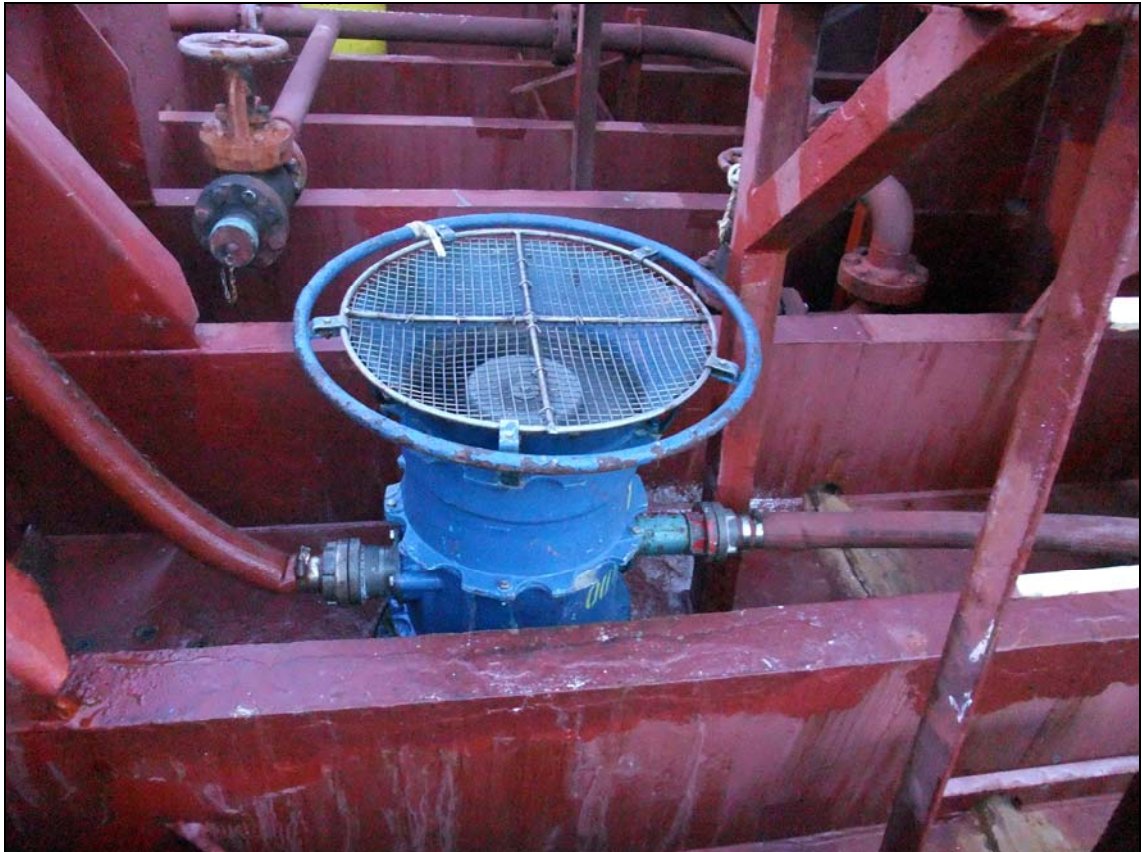
Abbildung 3

Wasserbetriebener Zwangsbelüftungsventilator

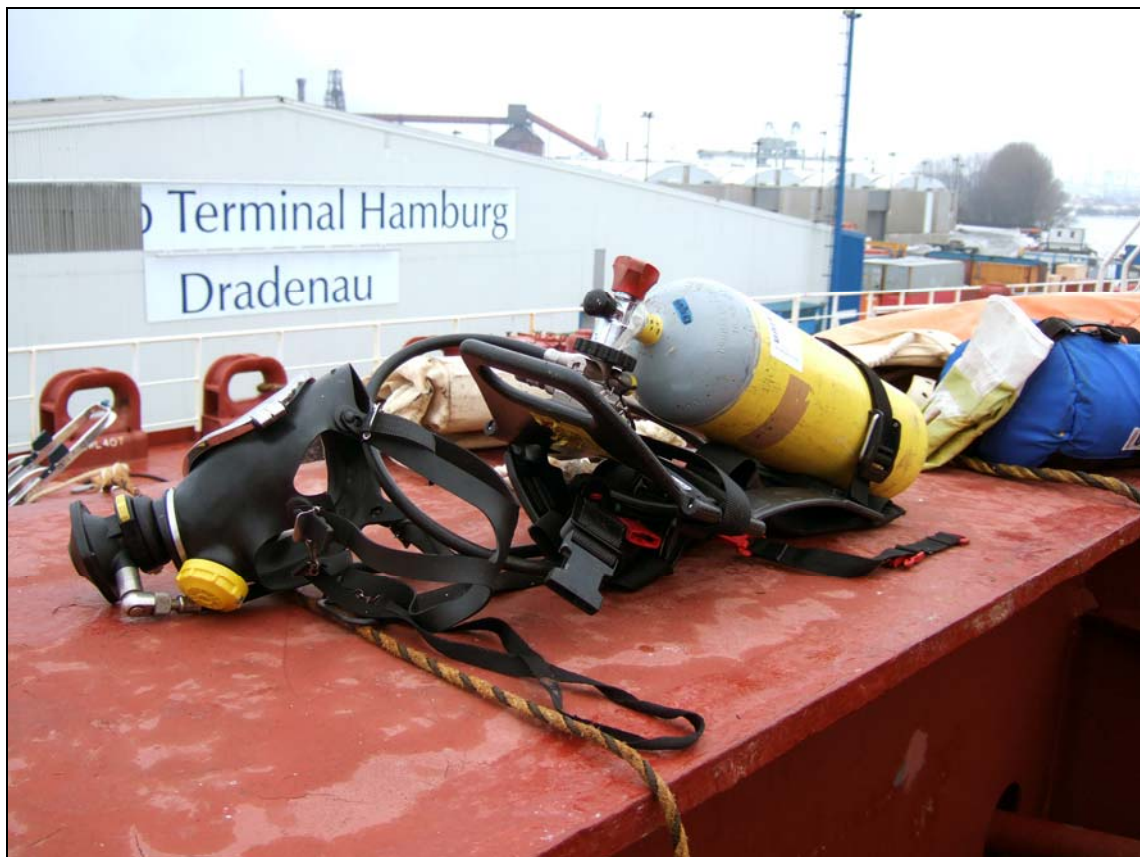
<sup>4</sup> Die Ausrüstung umfasste ein Seil, einen Auffanggurt, eine Neil-Robertson-Trage, Reanimationszubehör sowie eine Atemschutzgerät.

Notfall-Sicherheitsausrüstung für den Tankeinsatz

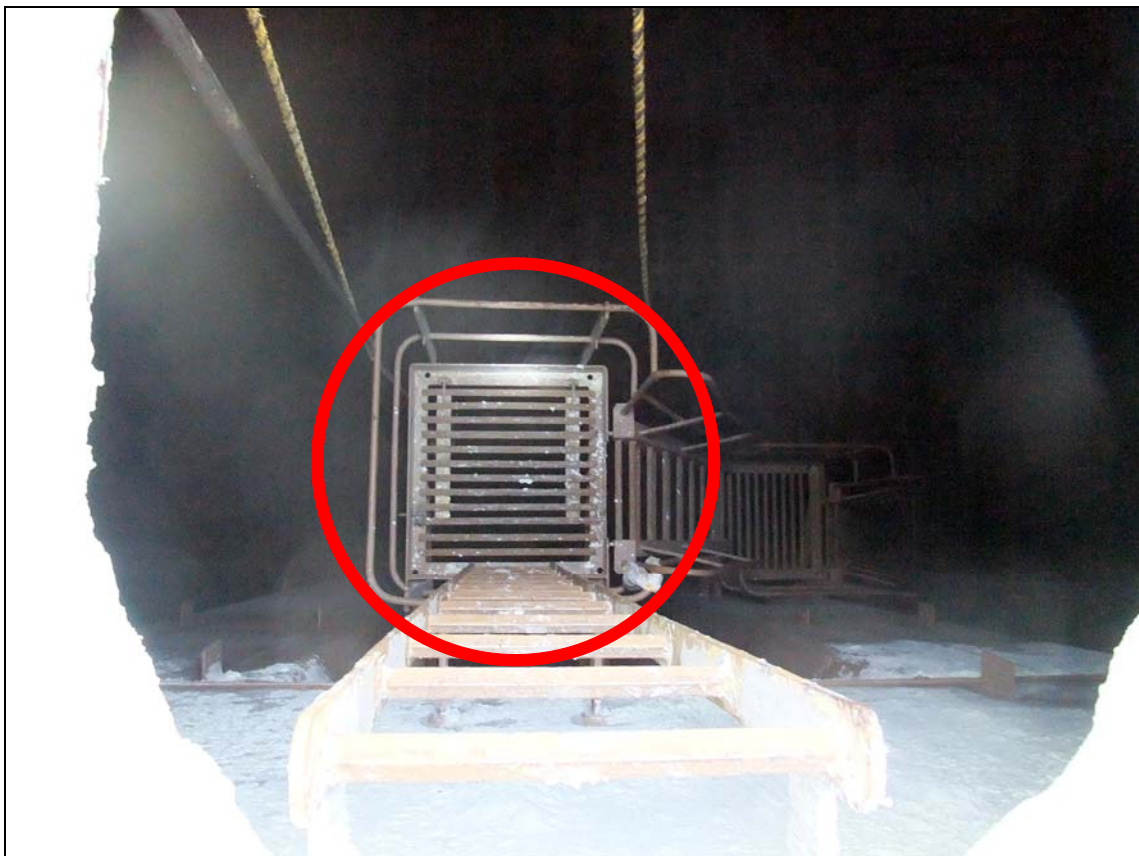
Abbildung 6

Als die drei „Kehrer“ die erste senkrechte Leiter hinabstiegen, folgte der Supercargo ihnen bis zum oberen Ruhepodest (**Abbildung 6**), um als Kommunikationsverbindung zum 1. Offizier zu fungieren, der auf dem Hauptdeck am Lukensüll stand. Als die „Kehrer“ die drei Schrägleitern bis zum Tankboden hinabstiegen (**Abbildung 7**), bemerkte der Supercargo erneut, dass „Kehrer“ 1 „Kehrer“ 2 half. Seine Bedenken rechtfertigten für ihn jedoch keinen Abbruch der Arbeiten.

Ladetank Nr. 2, oberes Ruhepodest

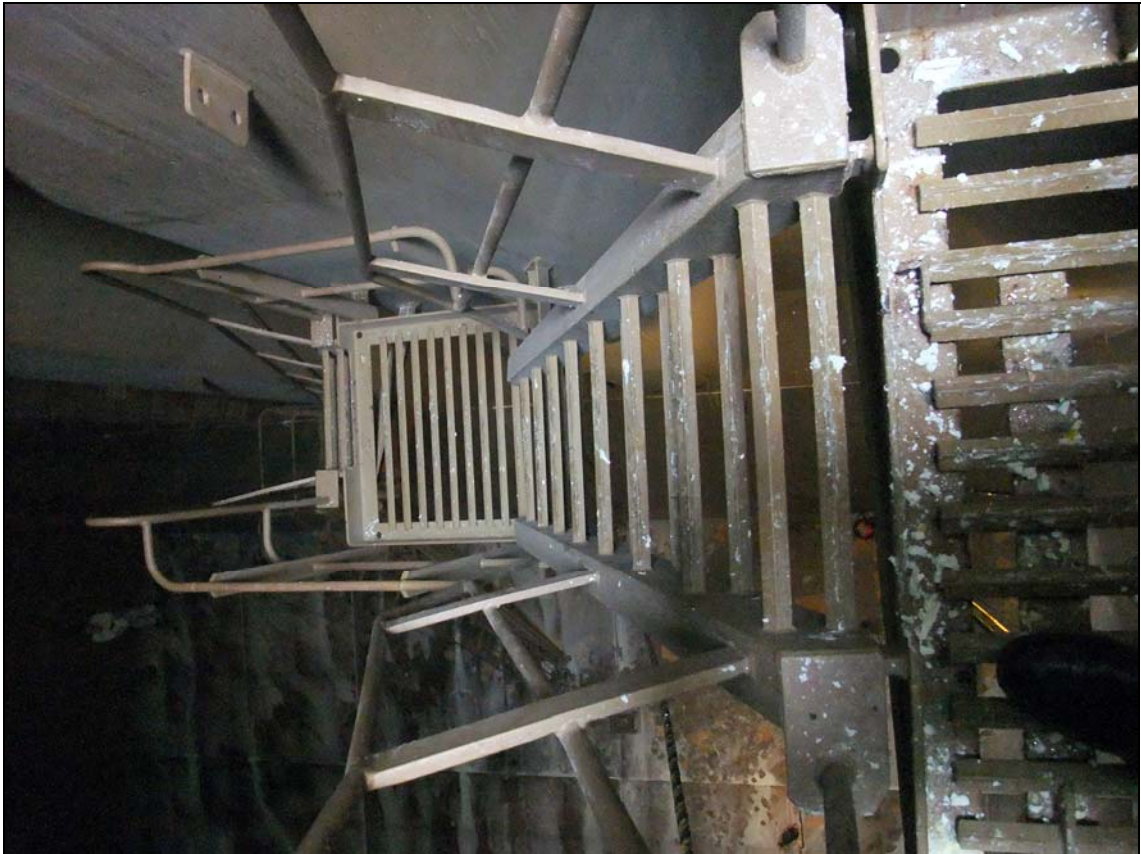
Ladetank Nr. 2 - Schrägleitern

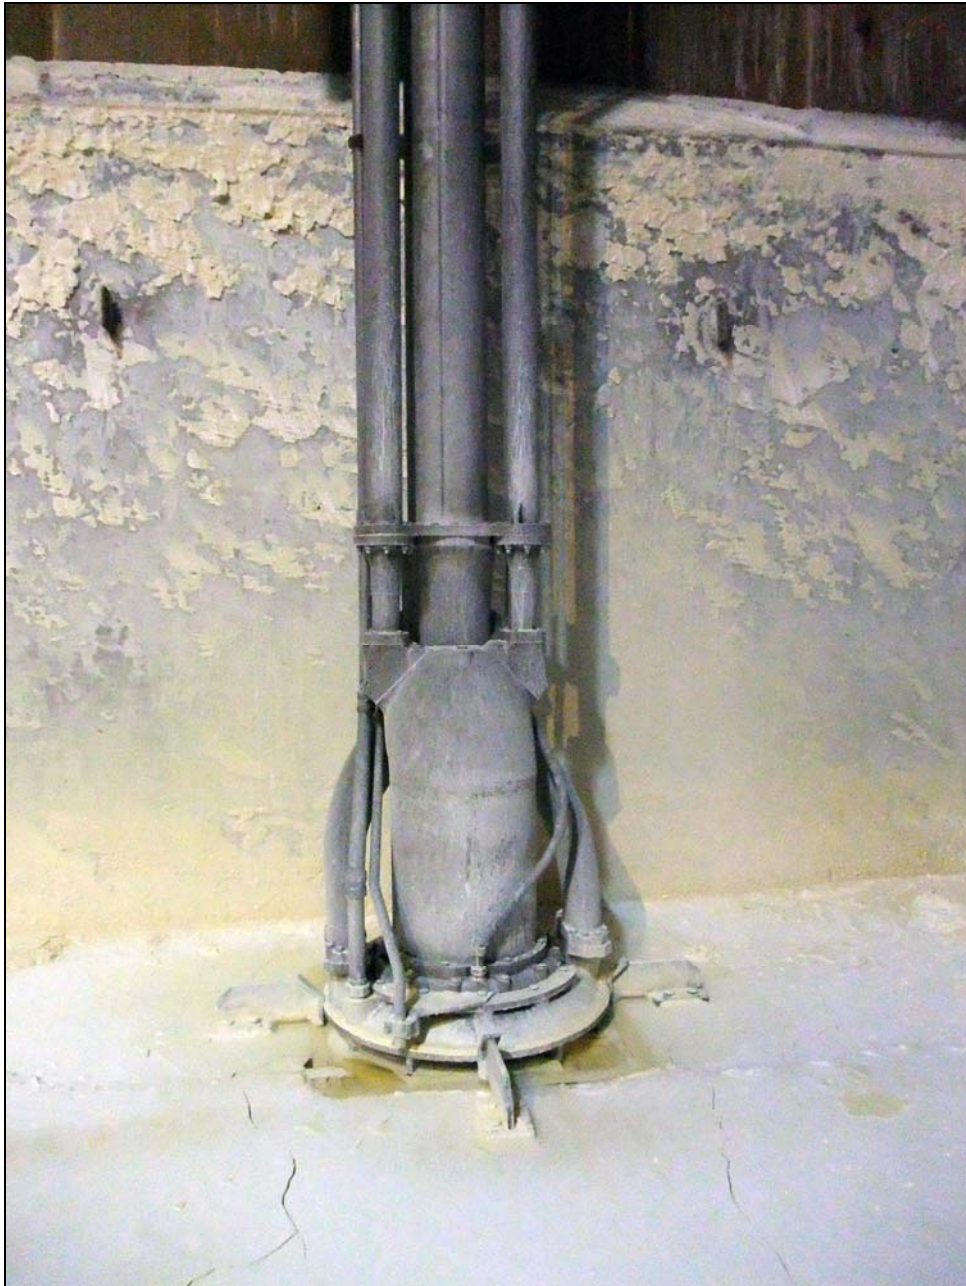
Von seinem Standort aus und aufgrund der Beleuchtung konnte der Supercargo gut beobachten, wie die Ladung in den Saugbrunnen der Pumpe „gekehrt“ wurde (**Abbildung 8**). Um 22:55 Uhr teilte der Supercargo den „Kehrer“ mit, dass er mit dem Ergebnis zufrieden ist, und forderte sie auf, den Tank zu verlassen. Beim Verlassen des Tanks sah der Supercargo, wie die „Kehrer“ sich auf den Weg zur ersten Schrägleiter machten.

Ladetank Nr. 2, Saugbrunnen der Ladungspumpe

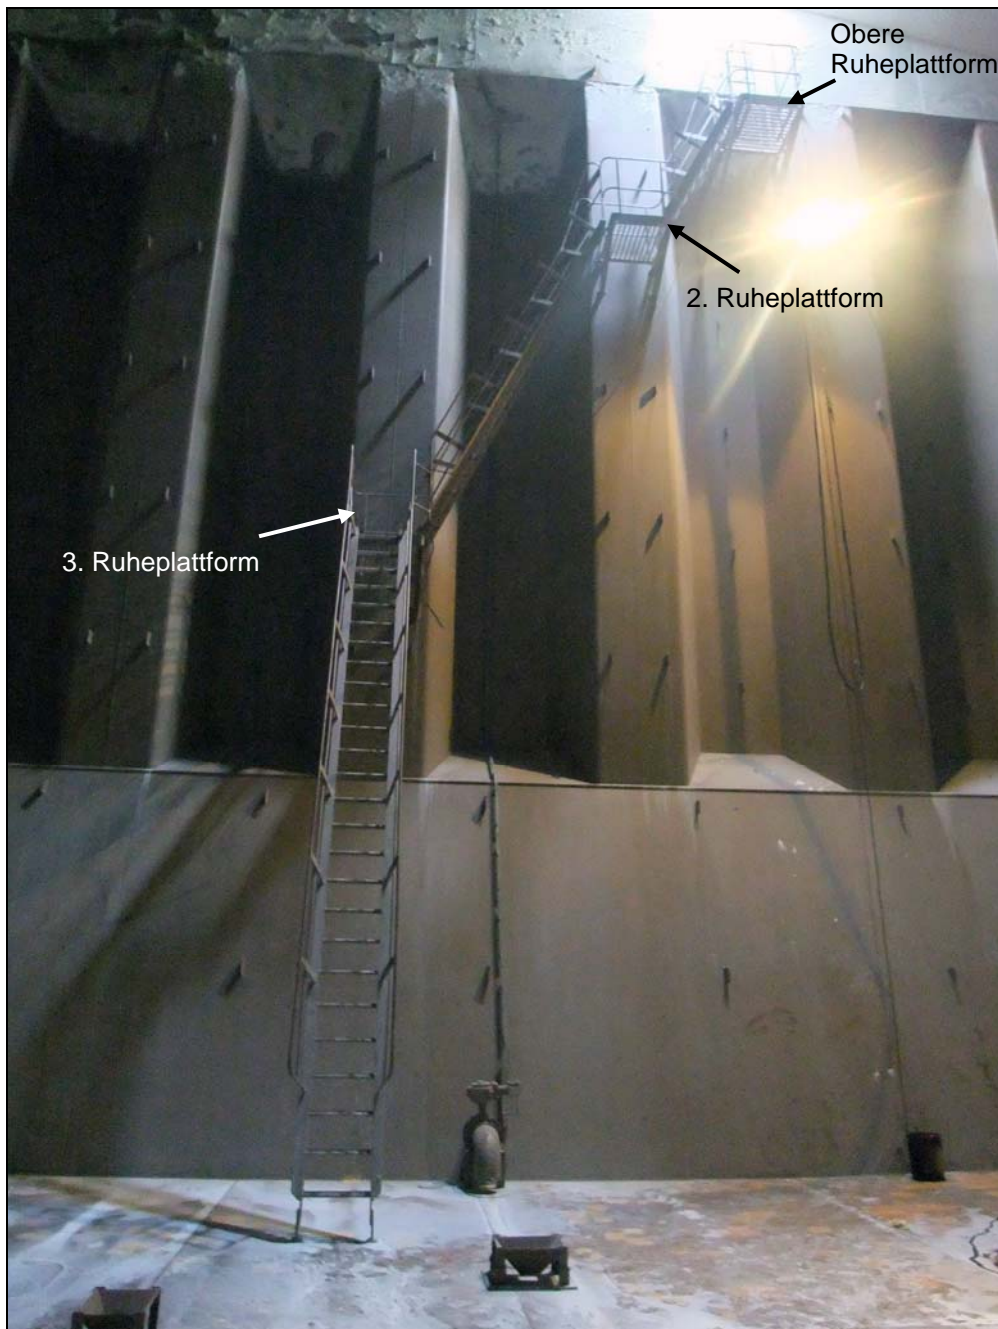
**Abbildung 13** zeigt einen Anordnungsplan des Zugangssystems. Die schematische Darstellung in **Abbildung 14** zeigt die Abmessungen in der Anordnung aus Senkrecht- und Schrägleiter.

Aufbau des Zugangssystems zu Ladetank Nr. 2

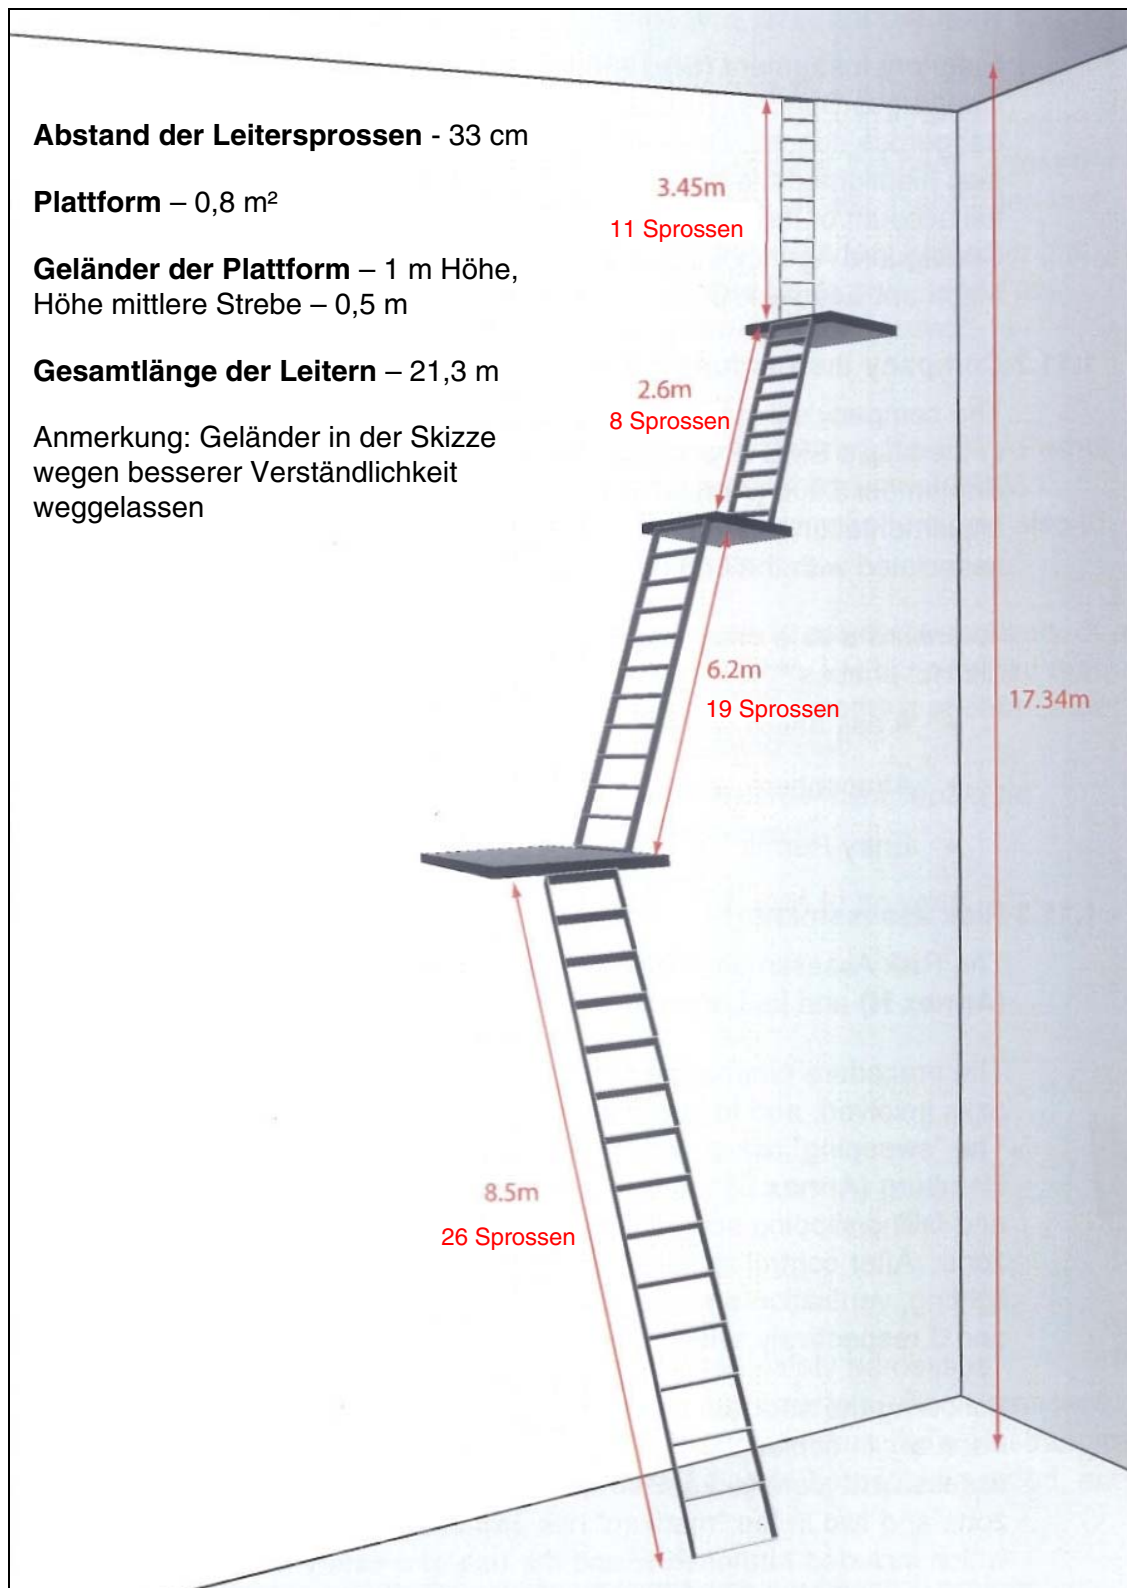
Ladetank Nr. 2, Abmaße der senkrechten und schrägen Leitern

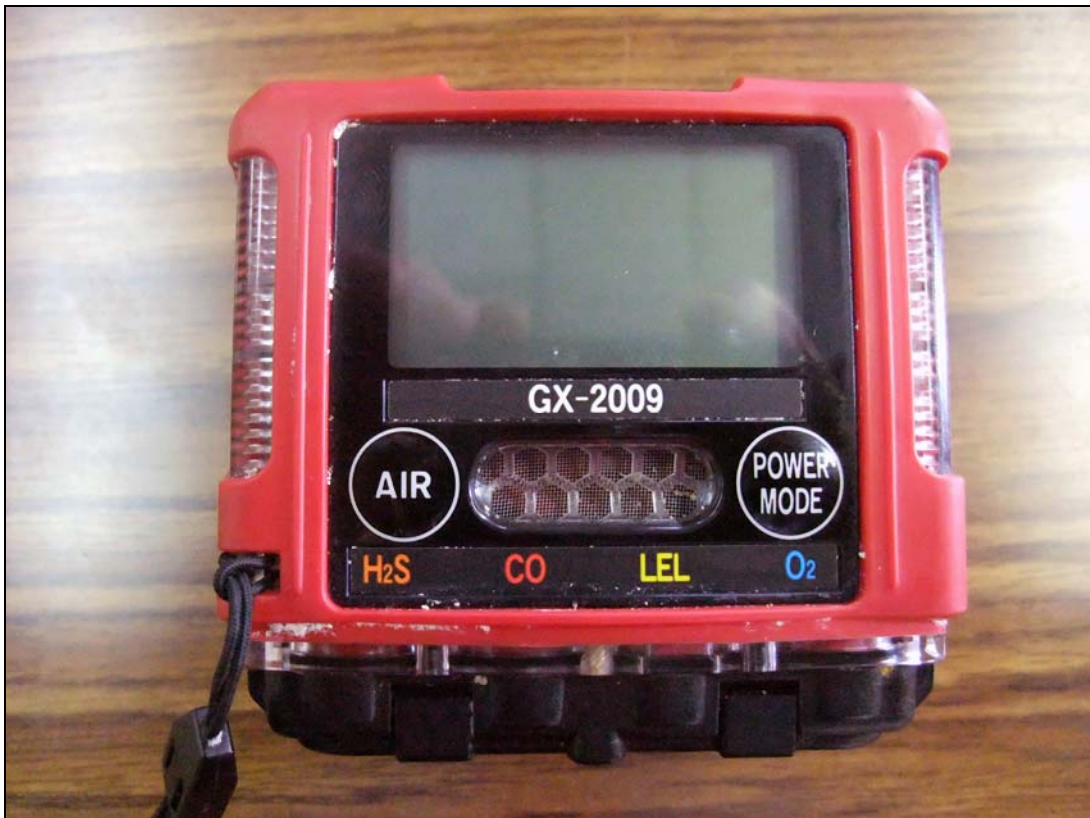
Abbildung 16

- Zwei Riken Keiki-TGGs (Explosimeter), HC-Detektor, Modell NP-237H, zur Messung brennbarer Gaskonzentrationen in inertisierten Ladetanks.
- Zwei Riken Keiki-Messgeräte RX 415 (Typ HC) mit einem 20 m langen Standard-Verlängerungsschlauch zur Ermittlung des O<sub>2</sub>-Gehalts.
- Zwei Riken Keiki-TGGs Typ GX-2009 (Ex Typ A) mit einem 10 m langen Probenahme-Verlängerungsschlauch (**Abbildung 16**) zur Ermittlung des Gehalts an brennbaren Gasen, O<sub>2</sub>, H<sub>2</sub>S und CO.

Personenbezogenes Gaswarngerät Riken Keiki GX-2009 (Ex Typ A)

Das TGG GX-2009 wurde zur Luftprüfung eingesetzt, weil im Lieferumfang der im Dezember 2009 auf das Schiff gelieferten Gastec GV-100S-Geräte keine Verlängerungsschläuche enthalten waren. Jedoch wurden beim Einsatz beider Modelle mit Verlängerungsschläuchen ähnliche Mängel bezüglich der Gebrauchsanweisung festgestellt.

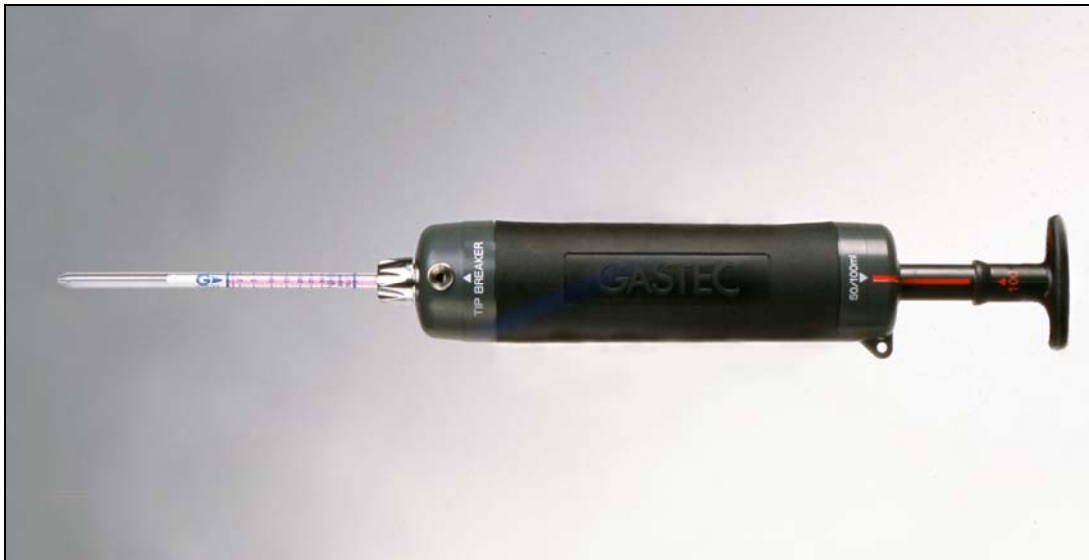
- Zwei Handpumpen zur Gasprobenahme Marke Gastec GV-100S (**Abbildung 17**) mit einer Auswahl an Prüfröhrchen zur Messung giftiger Gase wie CO, H<sub>2</sub>S, Benzol und des Gesamt-Mercaptangehalts. Der Lieferumfang dieser Geräte beinhaltete keine Probenahme-Verlängerungsschläuche. Seit dem Unfall wurde das Schiff jedoch mit zwei 20-m-Schläuchen ausgestattet.

Handpumpe zur Gasprobenahme Gastec GV-100S
