Bundesstelle für Seeunfalluntersuchung
Federal Bureau of Maritime Casualty Investigation
Bundesoberbehörde im Geschäftsbereich des Bundesministeriums
für Verkehr, Bau und Stadtentwicklung

Summarischer Untersuchungsbericht 510/09

**Kollision des MS SPRING PANDA mit dem
TMS LIQUID GOLD auf der Elbe bei Tn.115
am 2. Dezember 2009**

1. November 2011

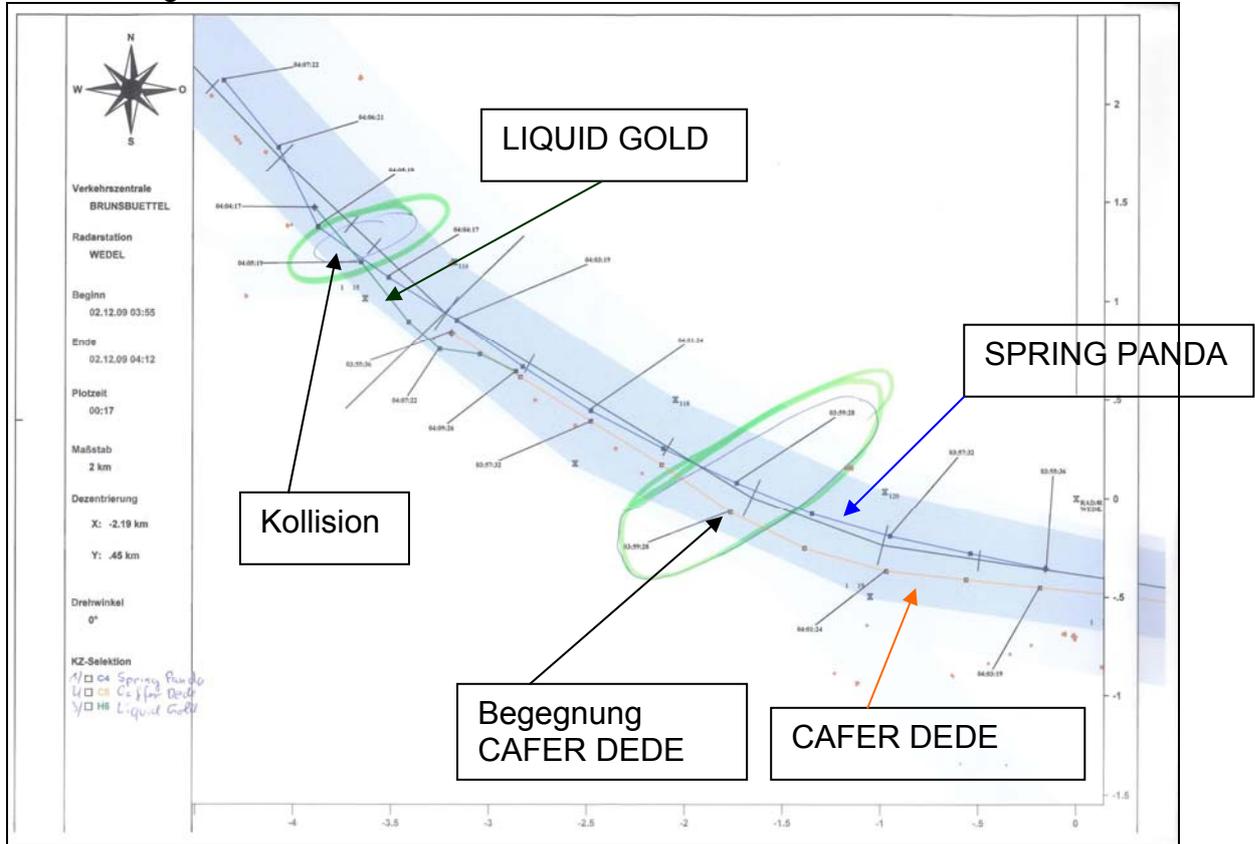
Abbildung 9: Radarbild Station Wedel

Der in der Revierzentrale aufgezeichnete Fahrtverlauf der sich zum Zeitpunkt der Kollision im Revier befindlichen Fahrzeuge ist deckungsgleich mit den Aufzeichnungen der Schiffsdatenschreiber.

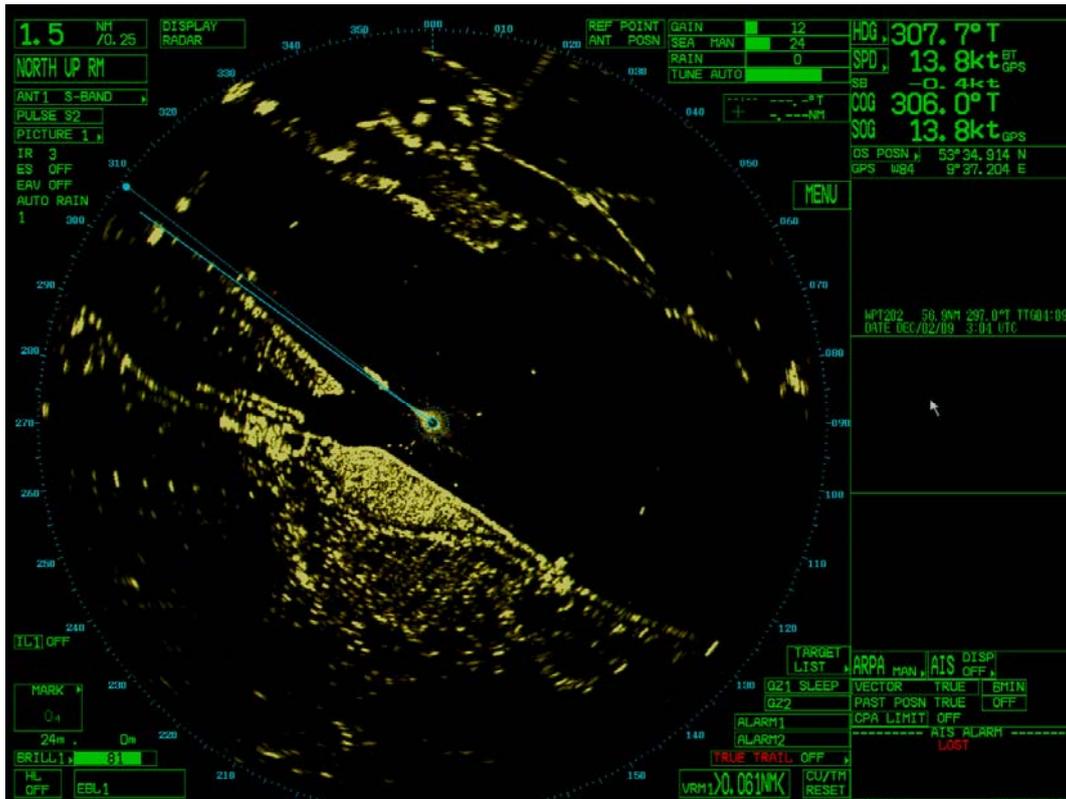
Abbildung 17: Radarbild von 04:04:29 Uhr

Die SPRING PANDA fuhr zum Kollisionszeitpunkt mit einer Geschwindigkeit von 13,8 Kn über Grund, während die LIQUID GOLD eine Geschwindigkeit von 13,1 Kn über Grund fuhr. Dadurch, dass sich die Schiffe nicht frontal, sondern nur seitlich trafen verlief der Unfall sehr glimpflich. Personen wurden nicht verletzt, Umweltschäden traten nicht auf und es kam lediglich zu Sachschäden. Der Unfallverlauf stellt sich nach der Auswertung aller zur Verfügung gestellten Unterlagen wie folgt dar:
