Untersuchungsbericht 523/10

Schwerer Seeunfall

Kollision in der Ausweiche Kiel-Holtenau

am 28. November 2010

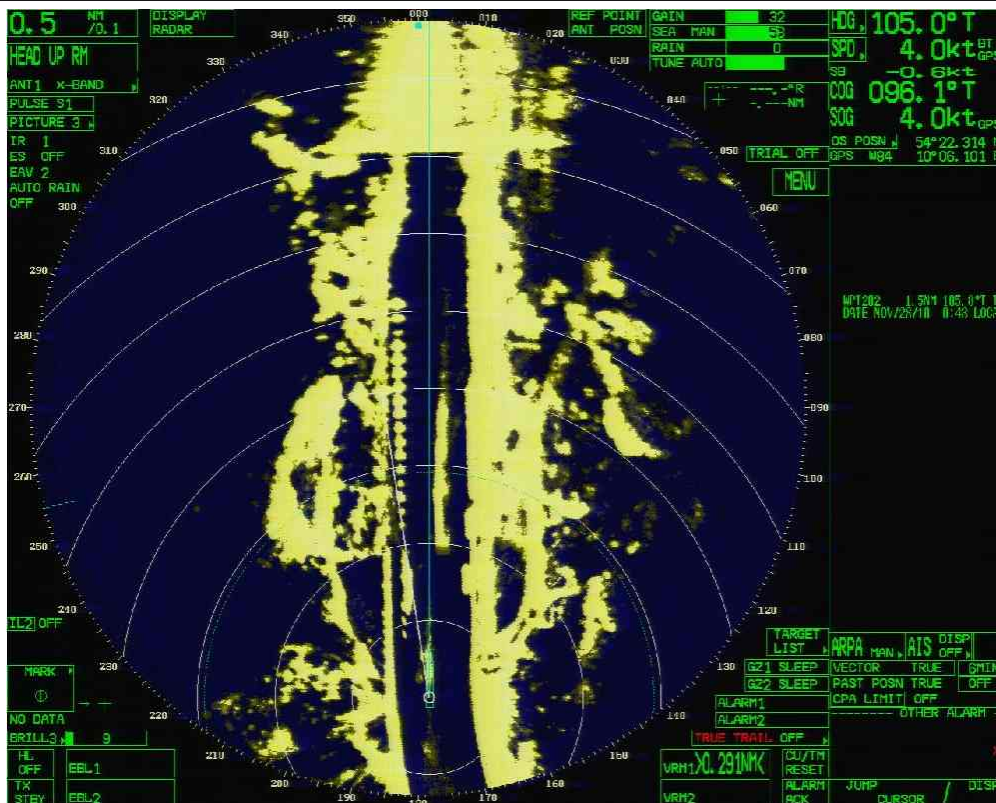
Abbildung 10: NATIONAL GLORY Systemzeit 00:43:45 Uhr Kollision

Beim Treffen auf der Schleuseninsel konnte mithilfe der Animation gezeigt werden, dass der Bankeffekt an der Projensdorfer Biegung entscheidend für die Kollision zwischen MALAGA und NATIONAL GLORY war. Es konnte von der NATIONAL GLORY keine ausreichende Drehrate (ROT) aufgebaut werden, um die Kollision zu vermeiden.

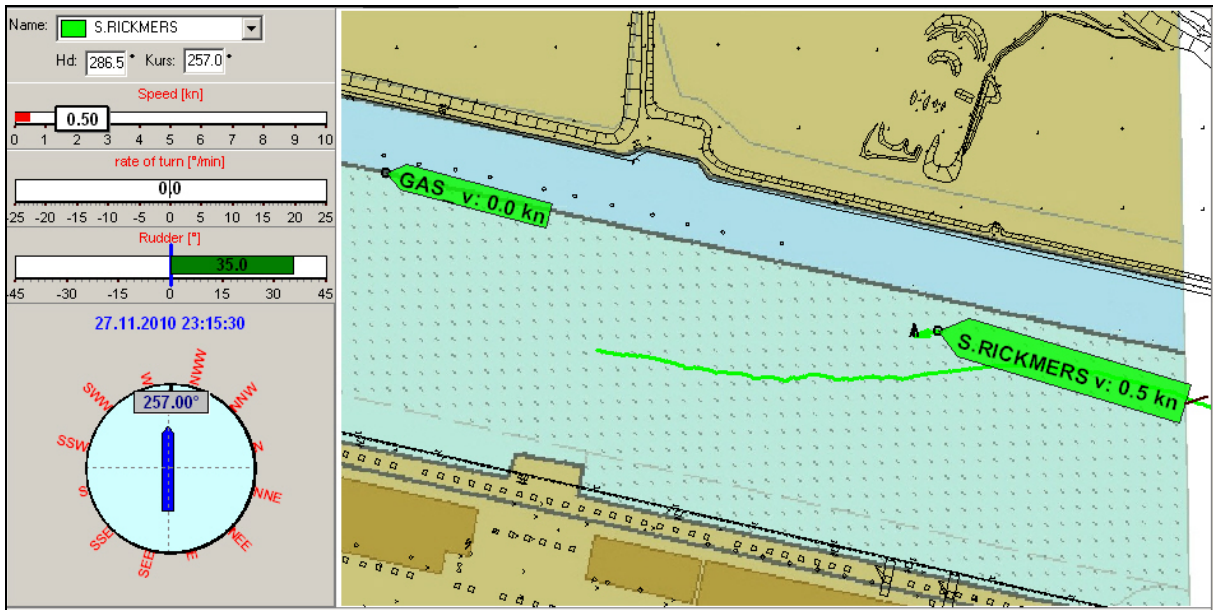
Abbildung 11: SANDY RICKMERS 00:15 Uhr, Dalbenreihe Nordhafen

Die Aufzeichnungen waren wegen einer mangelhaften Installation des VDR nur eingeschränkt verwertbar. Die Radarbilder der Bb.-Radaranlage wurden nicht vollständig aufgezeichnet und sind verzerrt. Es fehlt der Bereich um die Radarantenne herum. Die Audioaufzeichnungen sind größtenteils unverständlich. Ruderkommandos sind nicht zu hören. Die Drehrate (ROT) wurde weder in den VDR-Daten noch in den AIS-Daten aufgezeichnet. Die folgenden Bilder zeigen, wie die SANDY RICKMERS mit ca. 3,5 kn in die Ausweiche einfährt und dann zunächst mit 0,1 kn 1 kbl hinter der GAS CRYSTAL aufstoppt und dann mit einer Drift von 0,5 kn (siehe Radaranzeige Abb. 14 „SB“) nach Bb. abklappt. Als Geschwindigkeitssensor wurde GPS gewählt. Aus den Audioaufzeichnungen geht hervor, dass um 00:12 Uhr das geplante Überholmanöver der MALAGA verworfen wird und dass die GAS CRYSTAL an der vorderen Dalbenreihe liegen bleibt. Um 00:14 Uhr wird der Suchscheinwerfer in der Stb.-Nock klargemacht. Um 00:17 Uhr fragt der Lotse nach der Funktion des Bugstrahlruders. Es habe beim Betätigen an der Conning-Position nicht reagiert. Um 00:18 Uhr wird die Kontrolle des Bugstrahlruders von der Stb.-Nock, auf die die Kontrolle noch von dem Schleusenmanöver geschaltet war, auf die Conning-Position umgestellt. Während dieser Prozedur klappt die SANDY RICKMERS nach Bb. ab und der Lotse entscheidet sich, die GAS CRYSTAL zu passieren (s. Abb. 13). Um 00:26 Uhr informiert er sich bei der Verkehrszentrale (VKZ) über zu erwartende Entgegenkommer. Danach steuert die SANDY RICKMERS Richtung Signalmast. Um 00:31 beträgt die Geschwindigkeit 0,1 kn. Es wird die BALTICBORG gerufen und

⁴ Die Verzerrung und die fehlenden Bereiche des Radarbildes sind auf die fehlerhafte Installation des VDR auf der SANDY RICKMERS zurückzuführen.

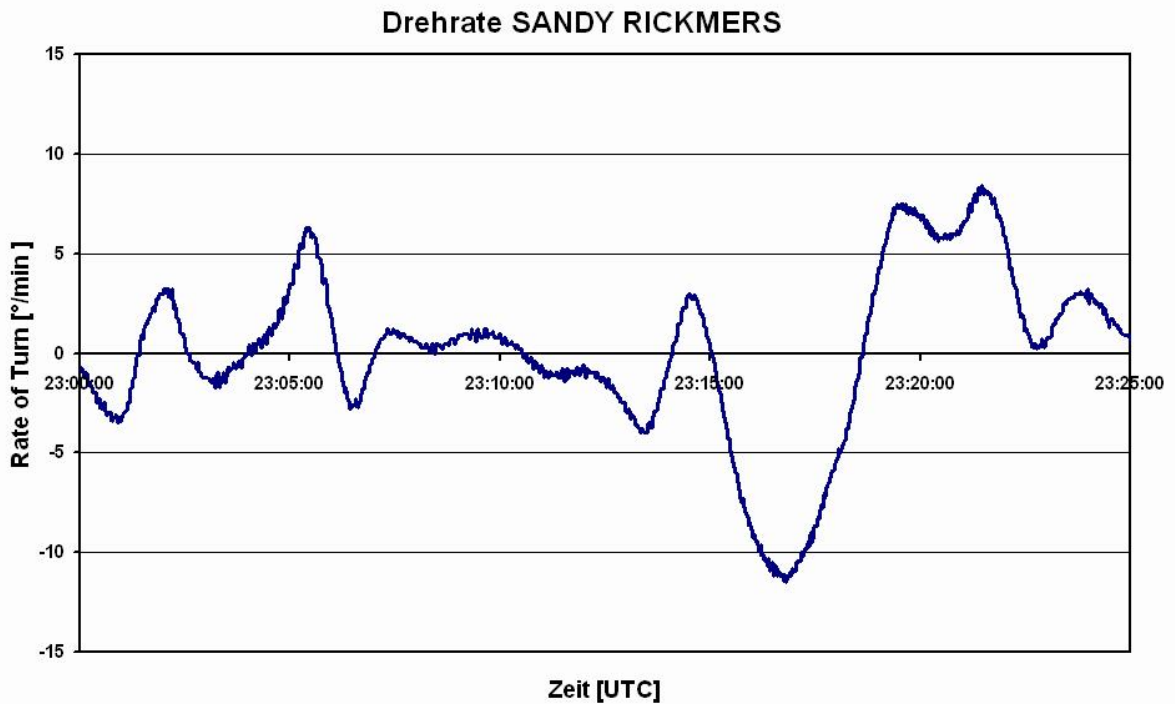
Abbildung 13: Drehrate/min, errechnet und abgeleitet vom Kreiselkompass, BAW

Eine Wechselwirkung der Schiffe während der Begegnung der SANDY RICKMERS und NATIONAL GLORY an der Projensdorfer Bunkerbrücke ist anhand der Rudermanöver und des Wechsels der ROT-Daten der NATIONAL GLORY feststellbar, was zu erwarten ist, weil der Passierabstand mittschiffs lediglich 32 m bei ca. 5,6 kn Fahrt beträgt. Es ist ein leichter Versatz des deutlich langsameren Entgegenkommers erkennbar. Der Passierabstand zum Ufer beträgt in der Phase der Begegnung etwa 60 m und reduziert sich beim Passieren der Achterschiffe auf etwa 48 m und ist also deutlich größer als der Passierabstand der Schiffe. Der Bank-Effekt zum Ufer ist in dieser Phase nicht bestimmend.

Nach der Begegnung ab etwa 00:40:42 Uhr beträgt der Abstand des Unterwasser-schiffs zur 4 m-Tiefenlinie lediglich rund 41 m, was im Gegensatz zur vorausfahrenden BALTICBORG (ca. 4 kn) bei der NATIONAL GLORY (Fahrt ca. > 5 kn) zu einem deutlichen Einfluss des Bank-Effekts mit Ansaugen des Achterschiffs (ROT-Bb bis ca. 6,4°/min) geführt haben könnte. Aus hydrodynamischer Sicht scheint der

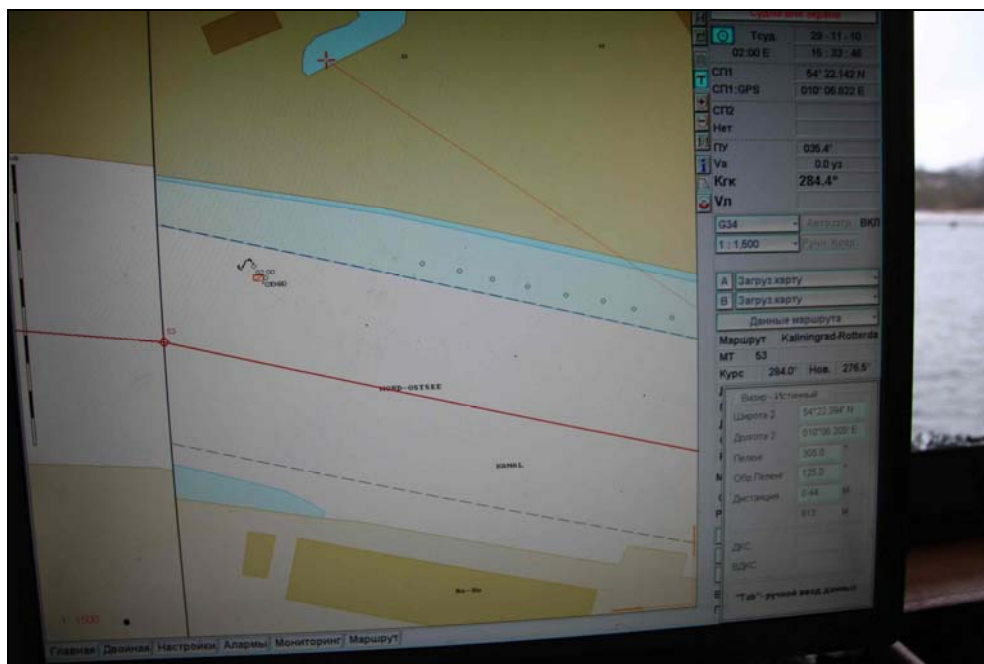
Abbildung 19: ECS MALAGA Kollision

eigenständig und zeigte die Ziele neben der Stb. Radaranlage auf einem Minimum Keyboard Display (MKD) an. Die GPS-Position wird auf dem ECS mittig, aber ca. 20 m zu weit nach vorne angezeigt (s. Abb. 19). In der AIS-Konfiguration ist die Antenne mit einem Standort von A=70m, B=12m, C=10m und D=2m richtig erfasst.
