Bundesstelle für Seeunfalluntersuchung
Federal Bureau of Maritime Casualty Investigation
Bundesoberbehörde im Geschäftsbereich des Bundesministeriums
für Verkehr, Bau und Stadtentwicklung

Summarischer
Untersuchungsbericht 533/09

Sehr schwerer Seeunfall

Segelyacht PINGI
Mensch über Bord mit Todesfolge
am 27. Dezember 2009
vor St.-Peter-Ording

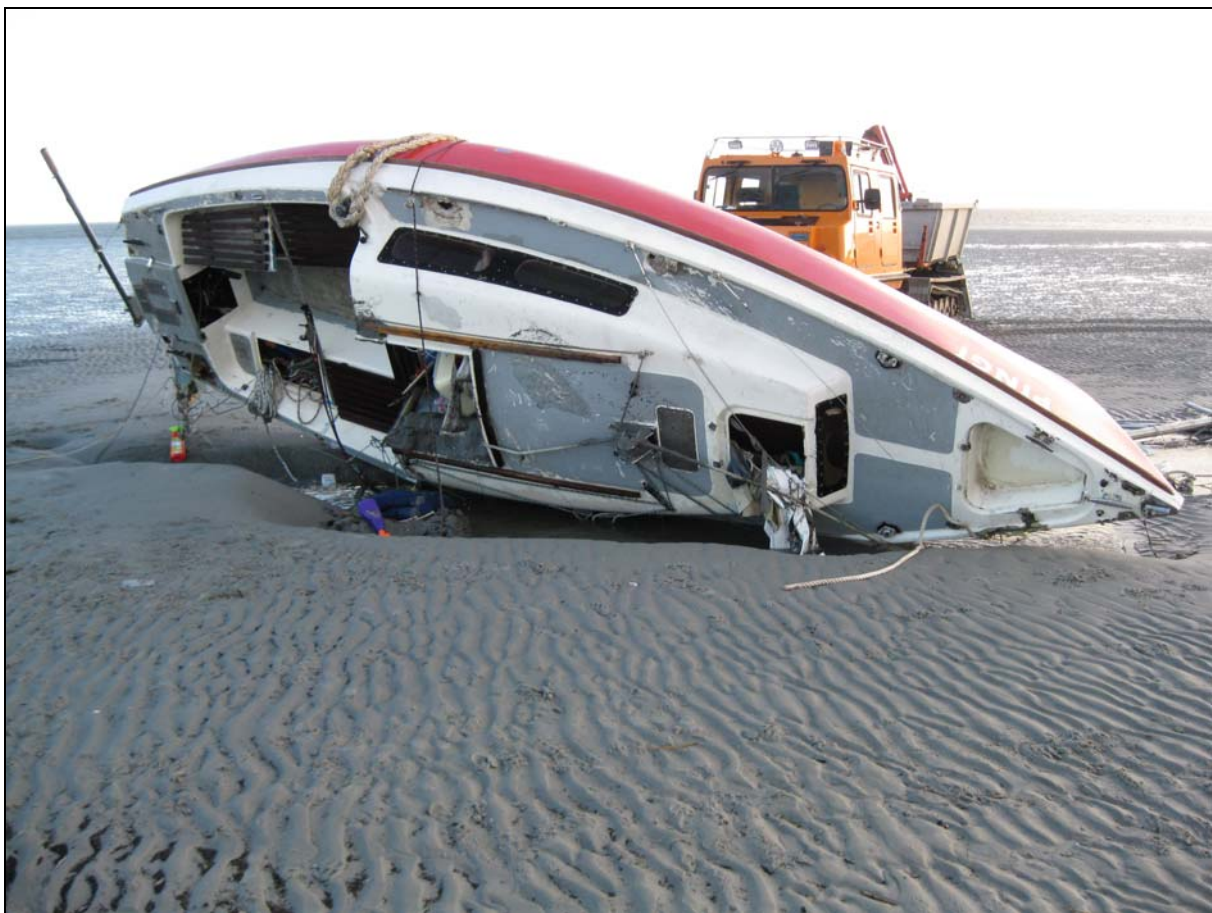
Abbildung 6: Aufrichten des Wracks

Das Wrack der PINGI wurde am Mittag des 28. Dezember 2009 durch den Landesbetrieb für Küstenschutz, Nationalpark und Meeresschutz Schleswig-Holstein von Land aus geborgen. Dafür wurde das Wrack zunächst aufgerichtet und anschließend durch ein Spezialfahrzeug durch das Watt auf den Strand gezogen (vgl. Abb. 6 und 7). Vor, während und nach dem Aufrichten der PINGI wurden durch die Einsatzkräfte vor Ort Fotoaufnahmen zur Dokumentation der Auffindesituation und der Beschädigungen gemacht. Diese standen der BSU ebenso wie die polizeilichen Ermittlungsvermerke für die Unfalluntersuchung zur Verfügung.

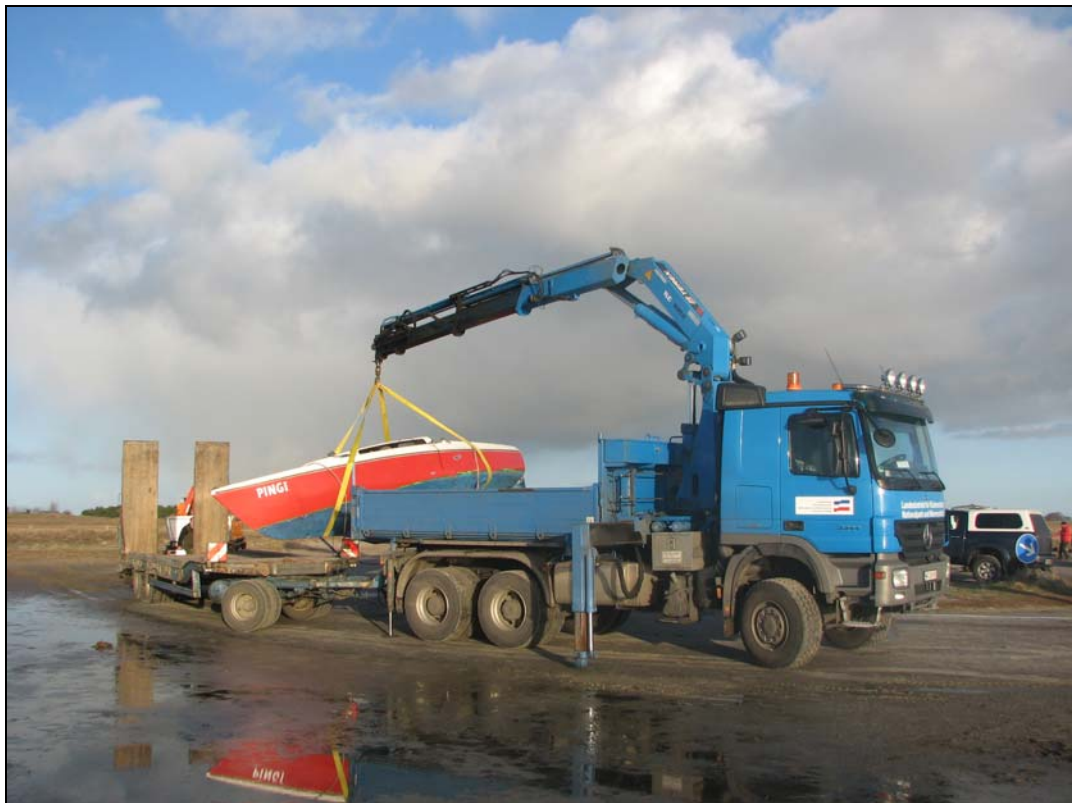
Abbildung 8: Umladen des Wracks

Vom Strand aus wurde das Wrack mittels eines Krans auf eine Lkw-Ladefläche verladen und abtransportiert (vgl. Abb. 8).

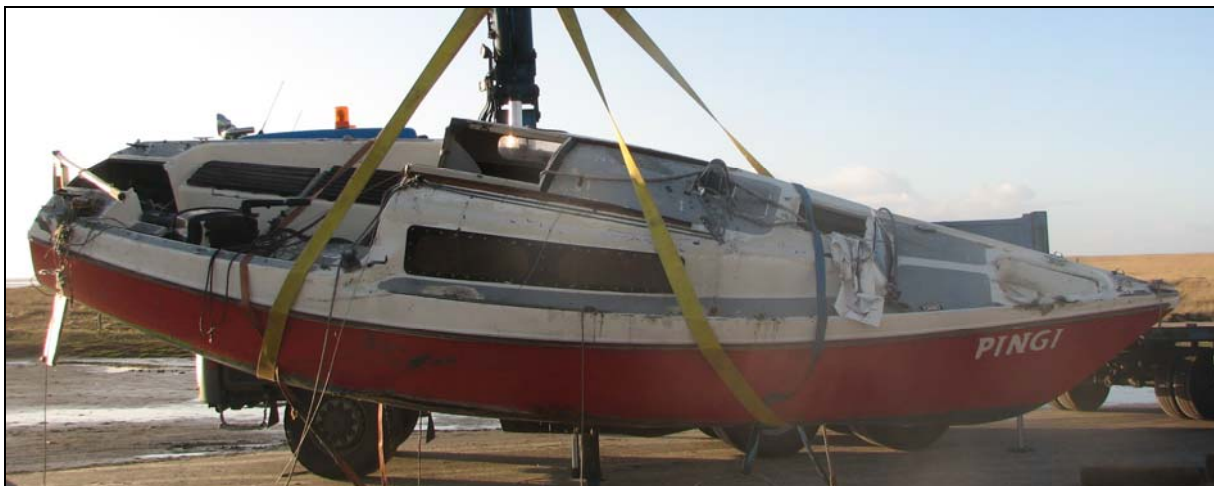
Abbildung 11: PINGI am 28. Dezember 2009

Ein Team der BSU besichtigte das stark beschädigte Wrack der PINGI am 14. Januar 2010. Bei der PINGI handelte es sich um einen Neptun 22 Kielschwerter, ein Miglitsch-Riss (vgl. Abb. 10 und 11). Von dieser ersten Neptun-22-Baureihe der 1979 in Konkurs gegangenen Neptun-Werft wurden nach Presseangaben rund 2.700 Boote verkauft.

Der Rumpf der PINGI war bis auf einige Farbabschürfungen und Roststellen am Kiel unbeschädigt. In der Achterpiek war durch den Eigner oder eventuelle Vorbesitzer ein Durchlass für den Schaft des Außenbordmotors in den Rumpf geschnitten worden (vgl. Abb. 12). Die Neptun 22 wurde zwar auch werftseitig mit einem Durchlass angeboten, aber diese Ausführung sah, anders als bei der PINGI, zwei dicht anliegende Scharnierklappen vor.

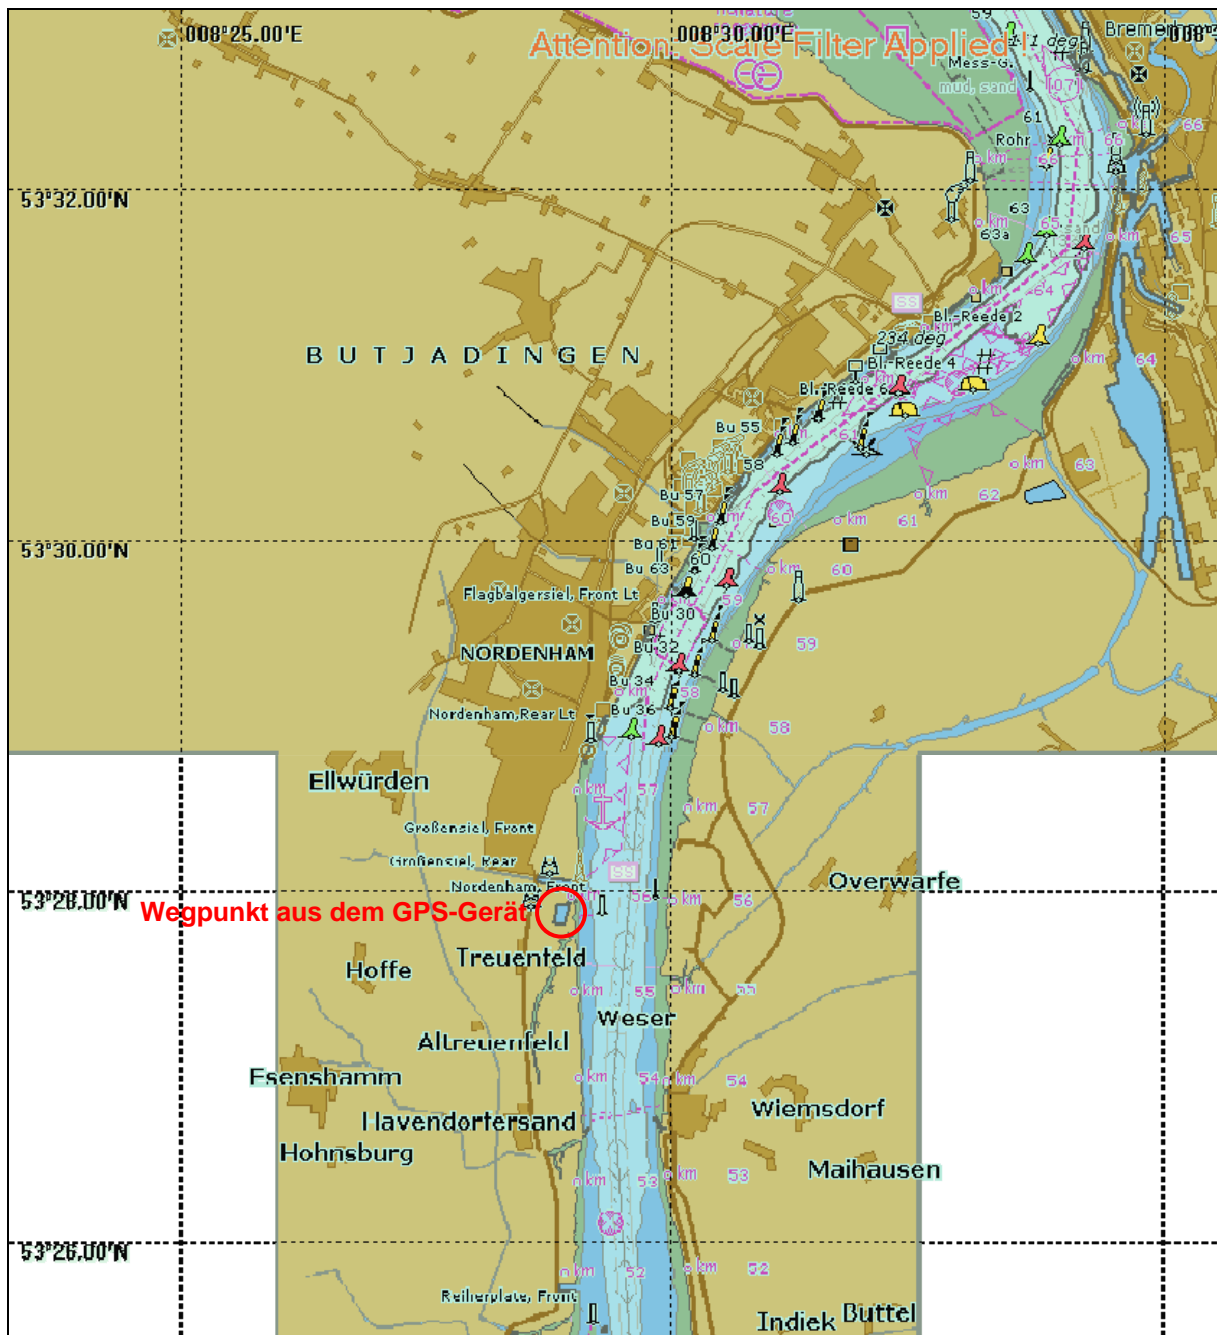
Abbildung 20: Wegepunkt aus dem GPS-Navigationsgerät der PINGI

Der Wegepunkt liegt im Hafen von Nordenham (vgl. Abb. 20).

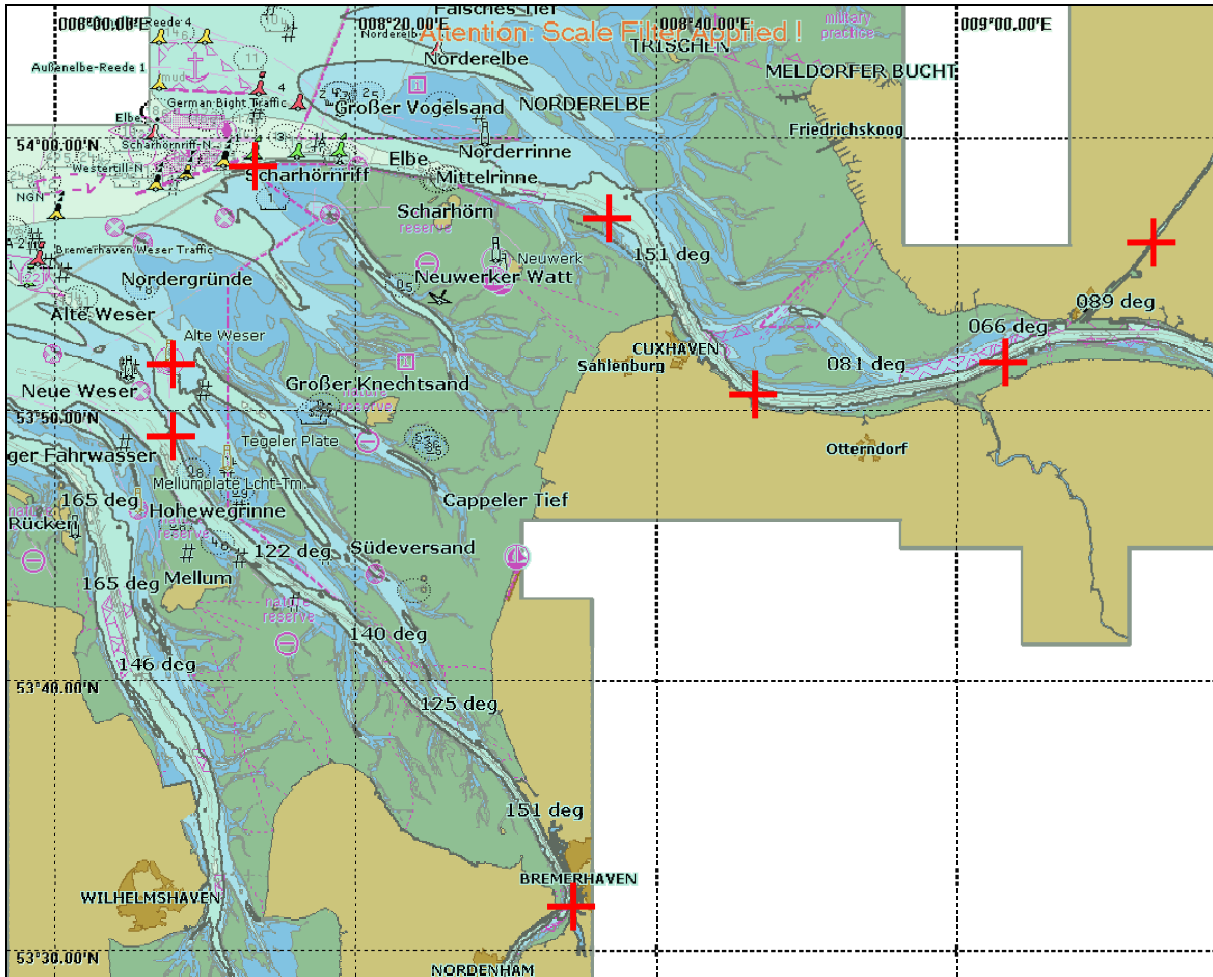
Abbildung 21: Track aus dem GPS-Navigationsgerät der PINGI

Des Weiteren war ein Track von einer Fahrt Anfang November 2009 vom Nord-Ostsee-Kanal bei Brunsbüttel bis Bremerhaven gespeichert (vgl. Abb. 21). Wahrscheinlich war Abgangshafen für diese Fahrt der Heimathafen der PINGI, Damp.

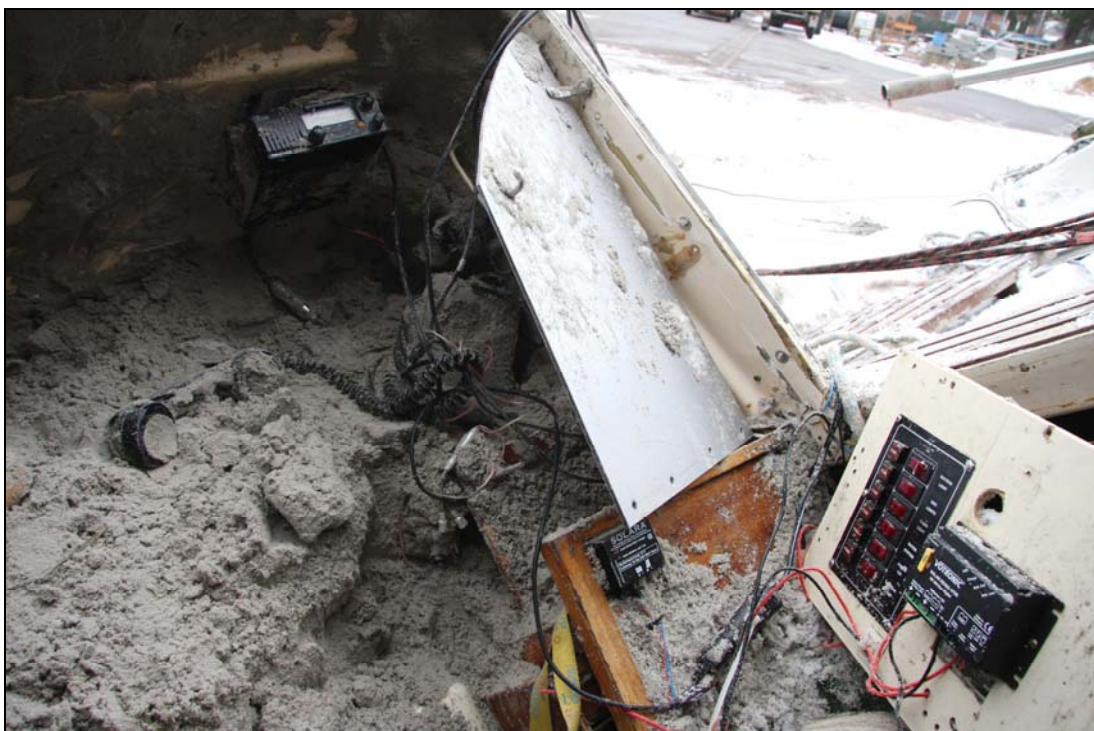
Abbildung 23: Seefunkanlage und Regeltechnik in der Kajüte

Rechts neben dem Niedergang waren eine Seefunkanlage, eine Schalttafel mit Sicherungen und die Regeltechnik eines Solar-Panels für die Energieversorgung montiert (vgl. Abb. 23).

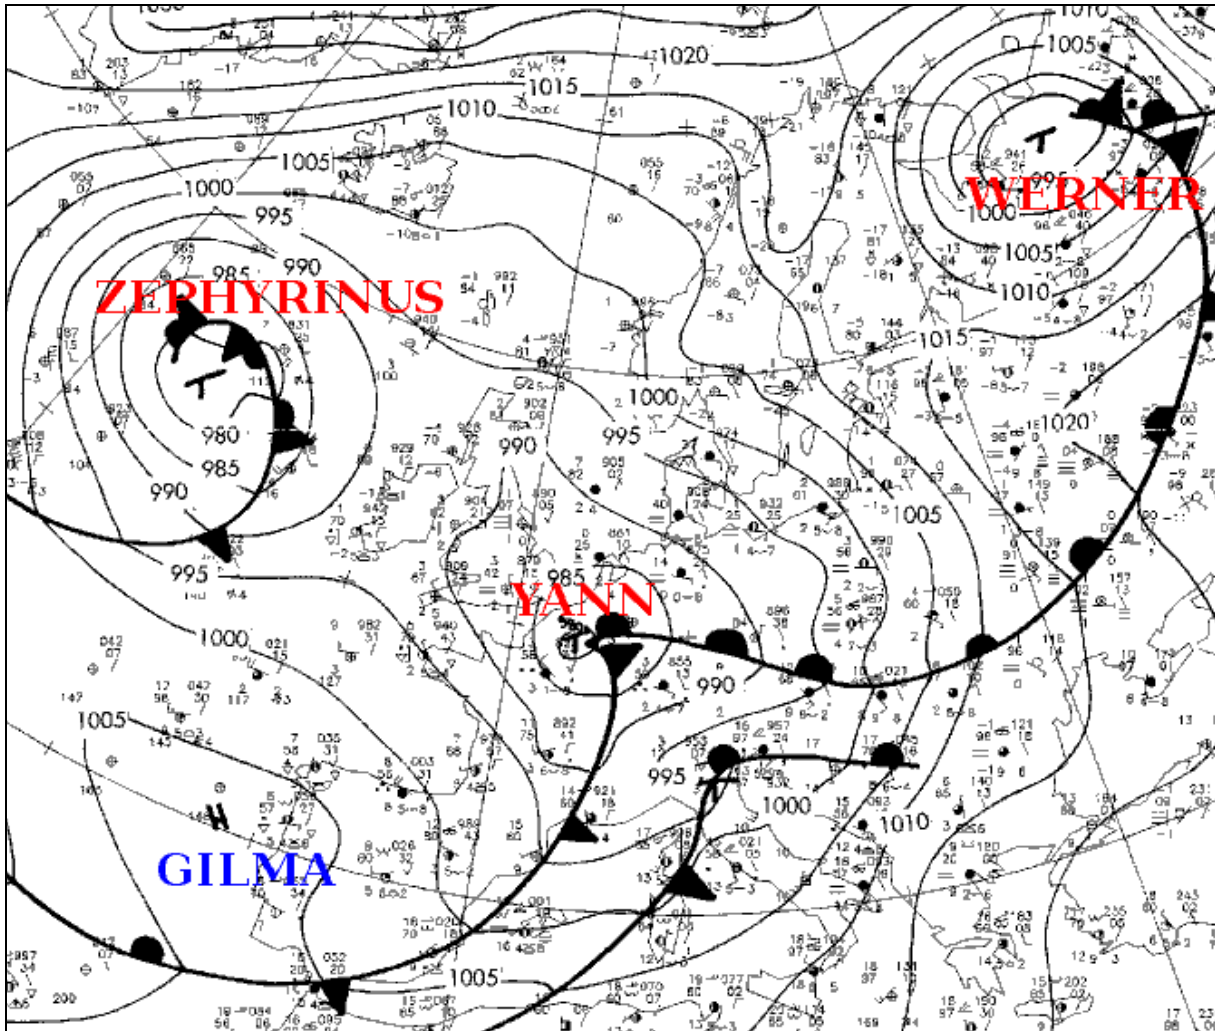
Abbildung 25: Wetterlage am 25. Dezember 2009

Der Deutsche Wetterdienst (DWD) erstellte im Auftrag der BSU ein Seewettergutachten für den Zeitraum vom 24. bis zum 27. Dezember 2009 für das relevante Gebiet. Demnach lag die innere Deutsche Bucht unter dem Einfluss mehrerer Tiefdruckgebiete (vgl. Abb. 25).

nordostwärts nach Jütland, wo es am Abend des 27. Dezembers 2009 mit einem Kerndruck von etwa 989 hPa ankam. Die zugehörige Kaltfront schwenkte im Verlauf des 27. Dezembers 2009 nur sehr langsam ostwärts über die Innere Deutsche Bucht hinweg.

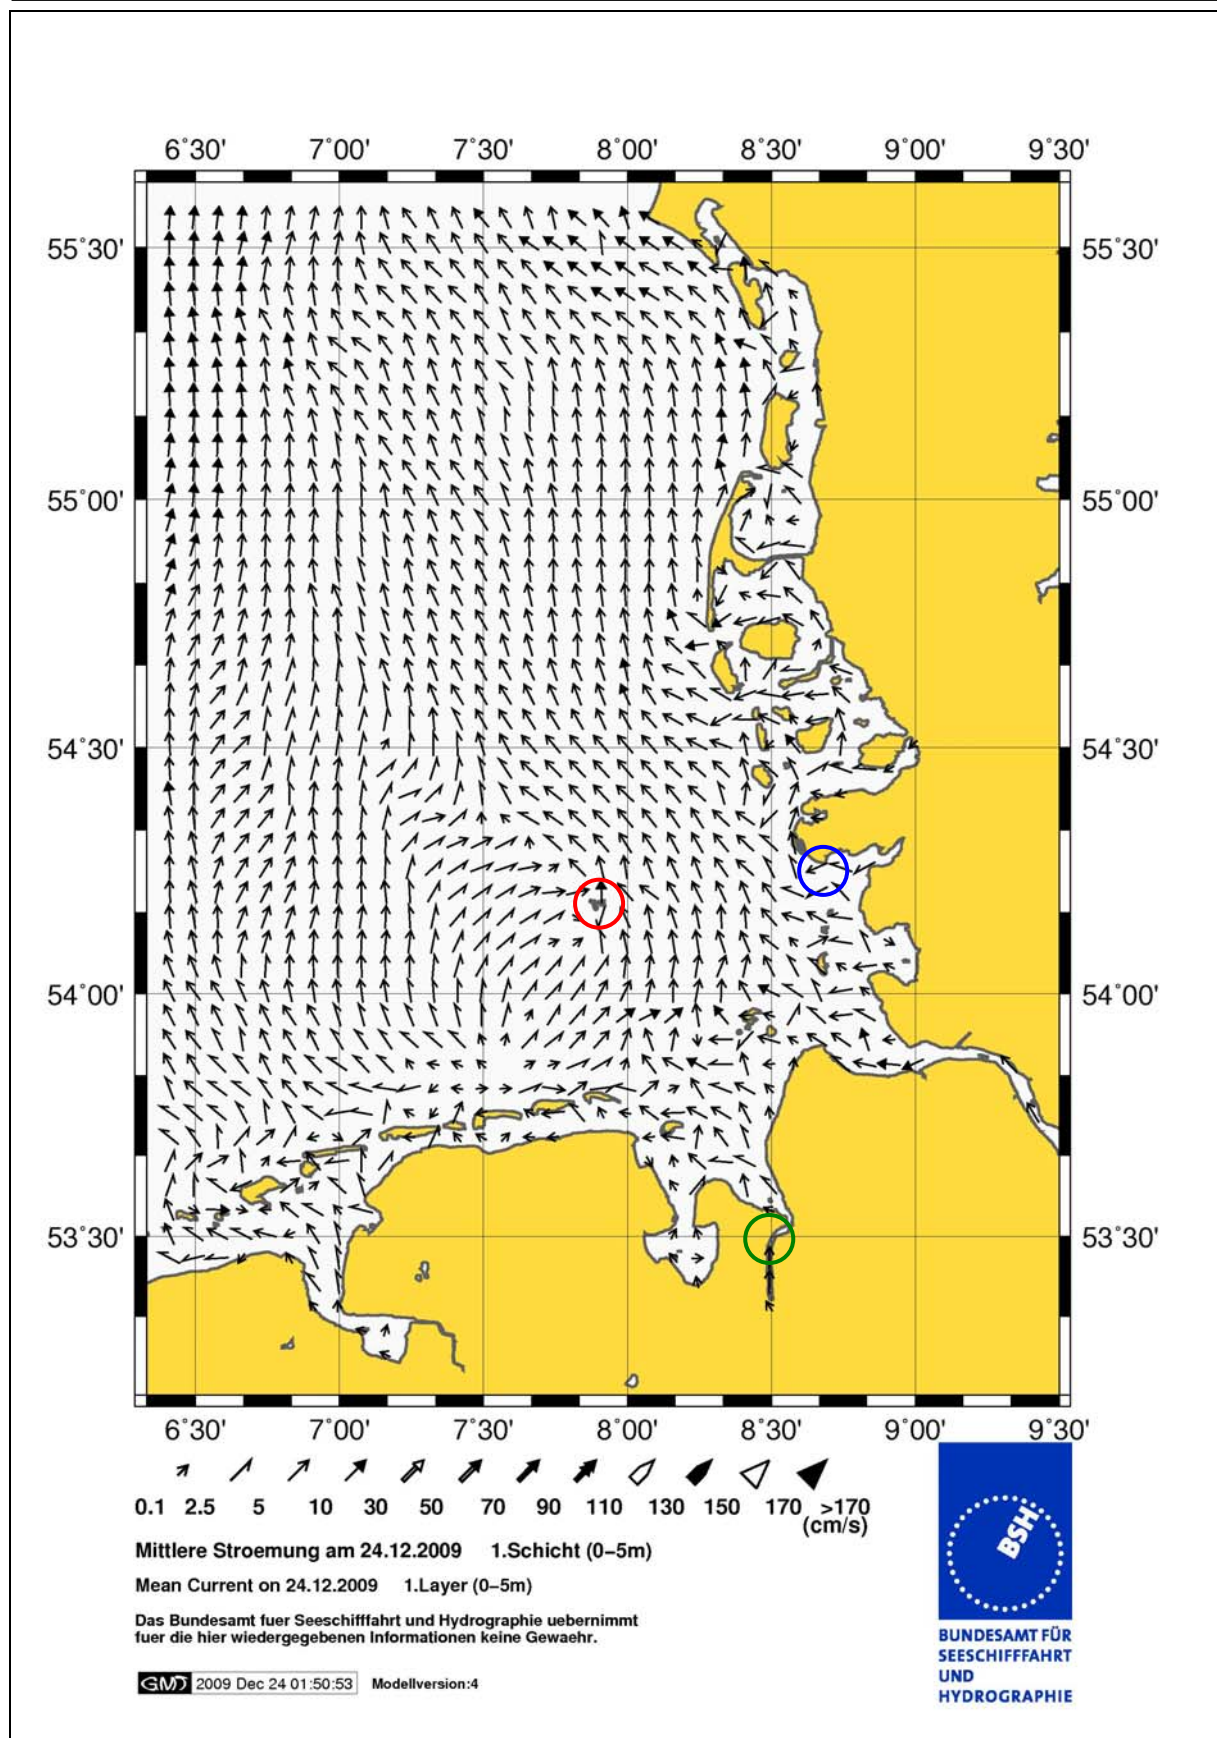
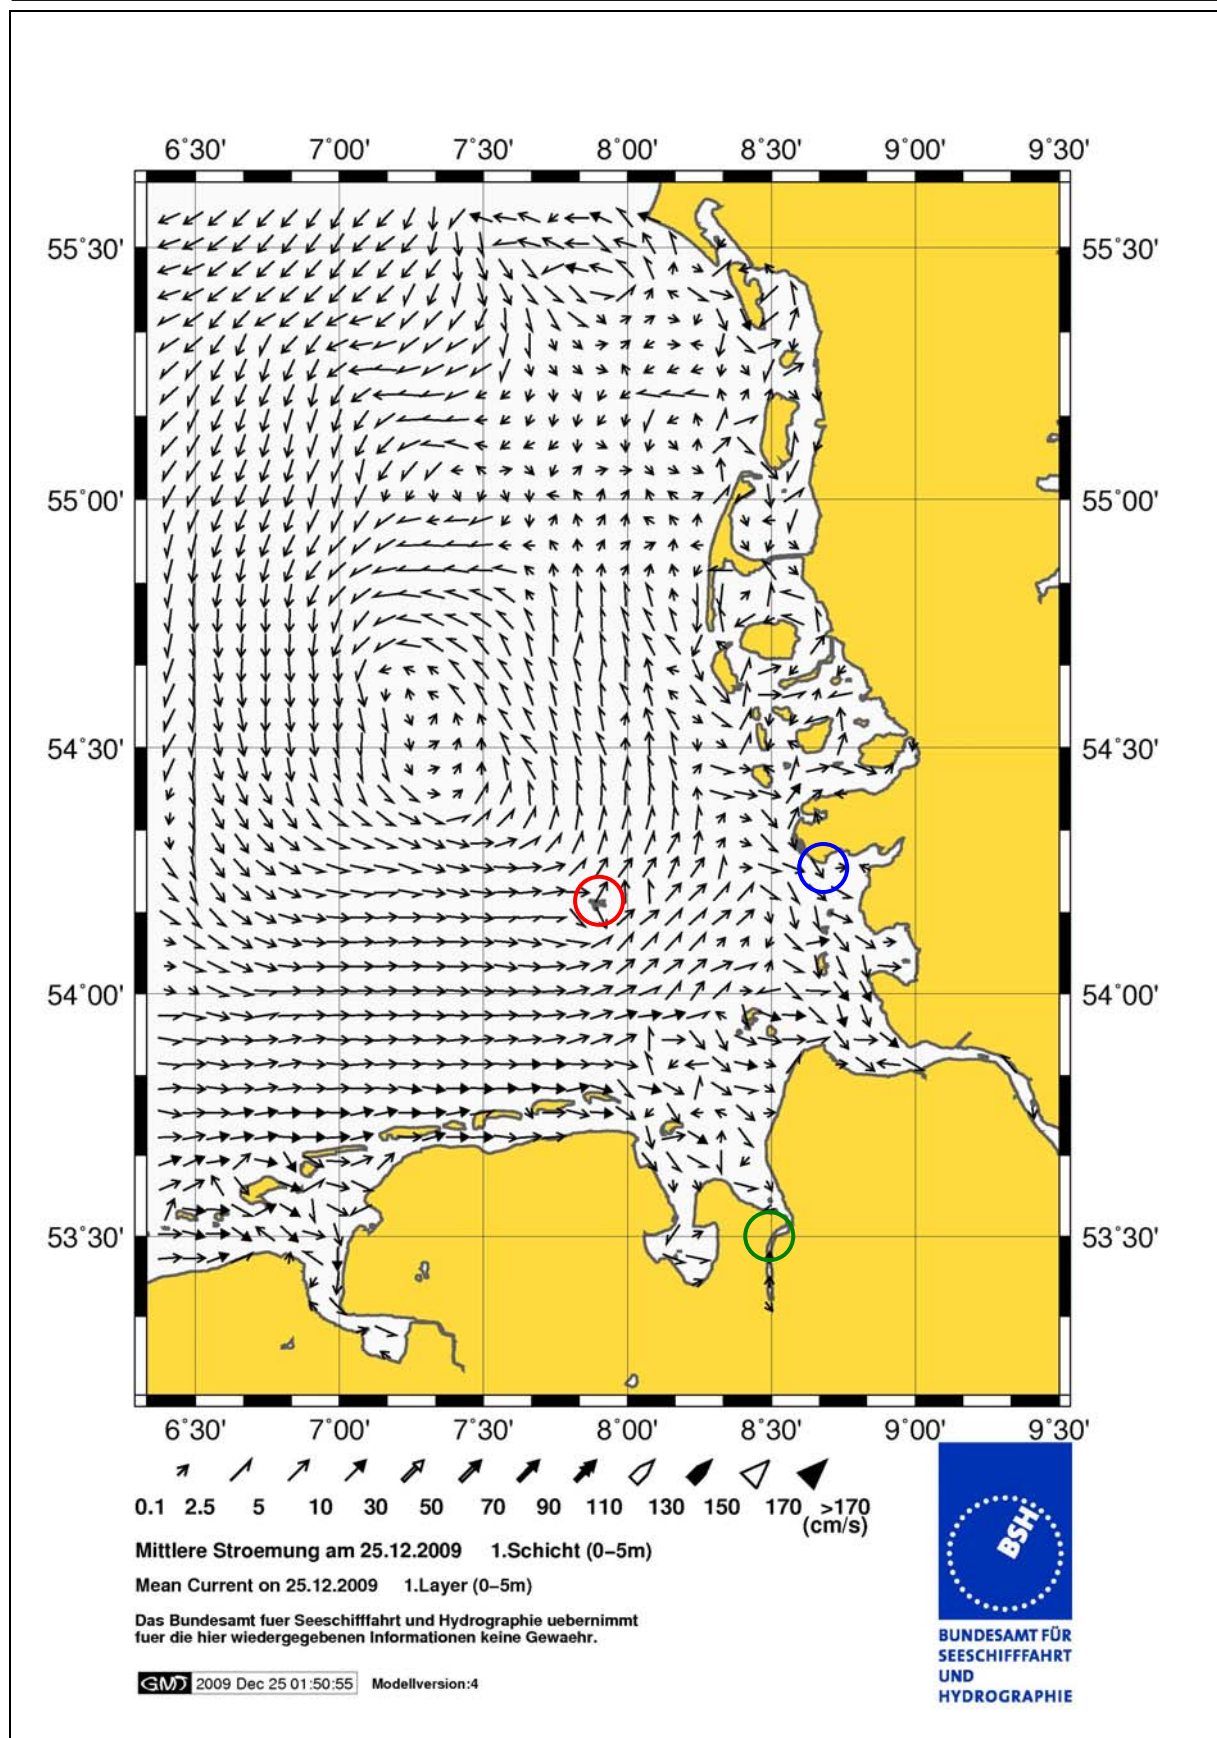
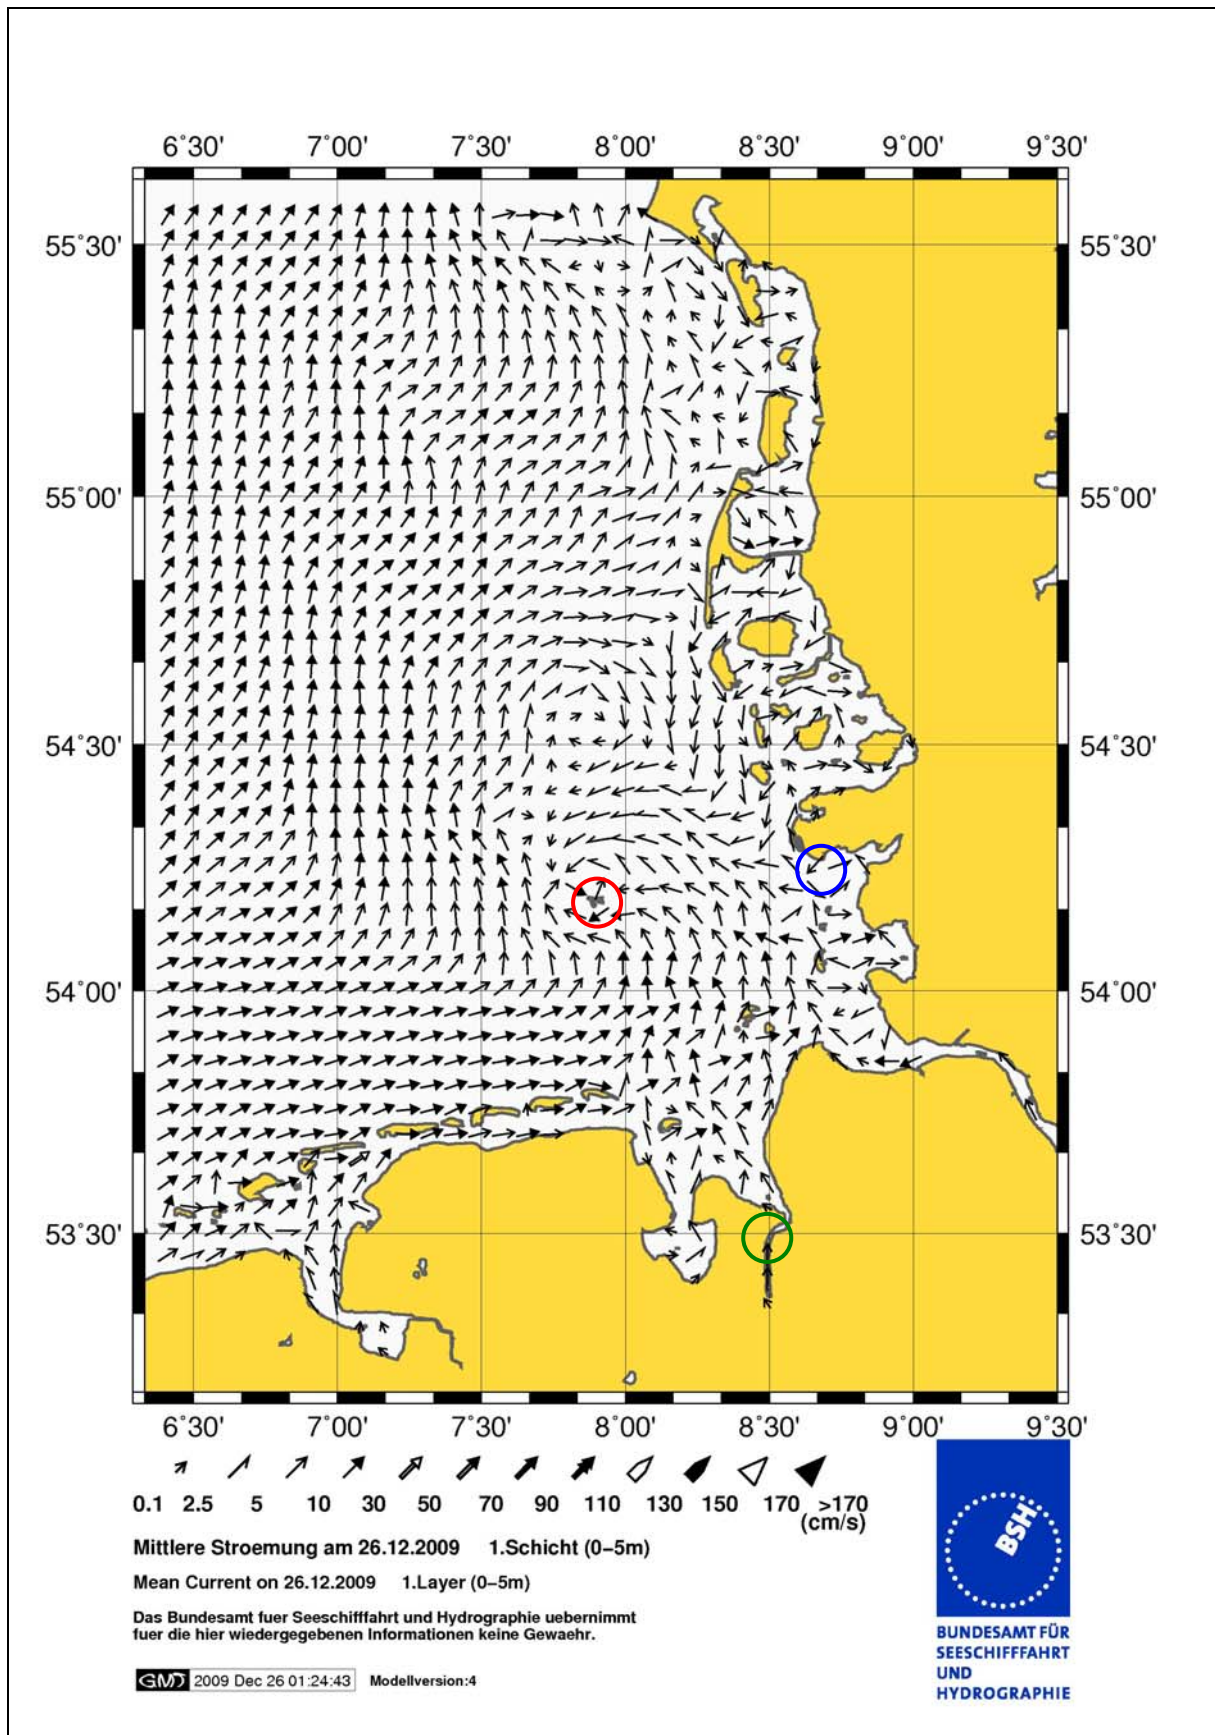
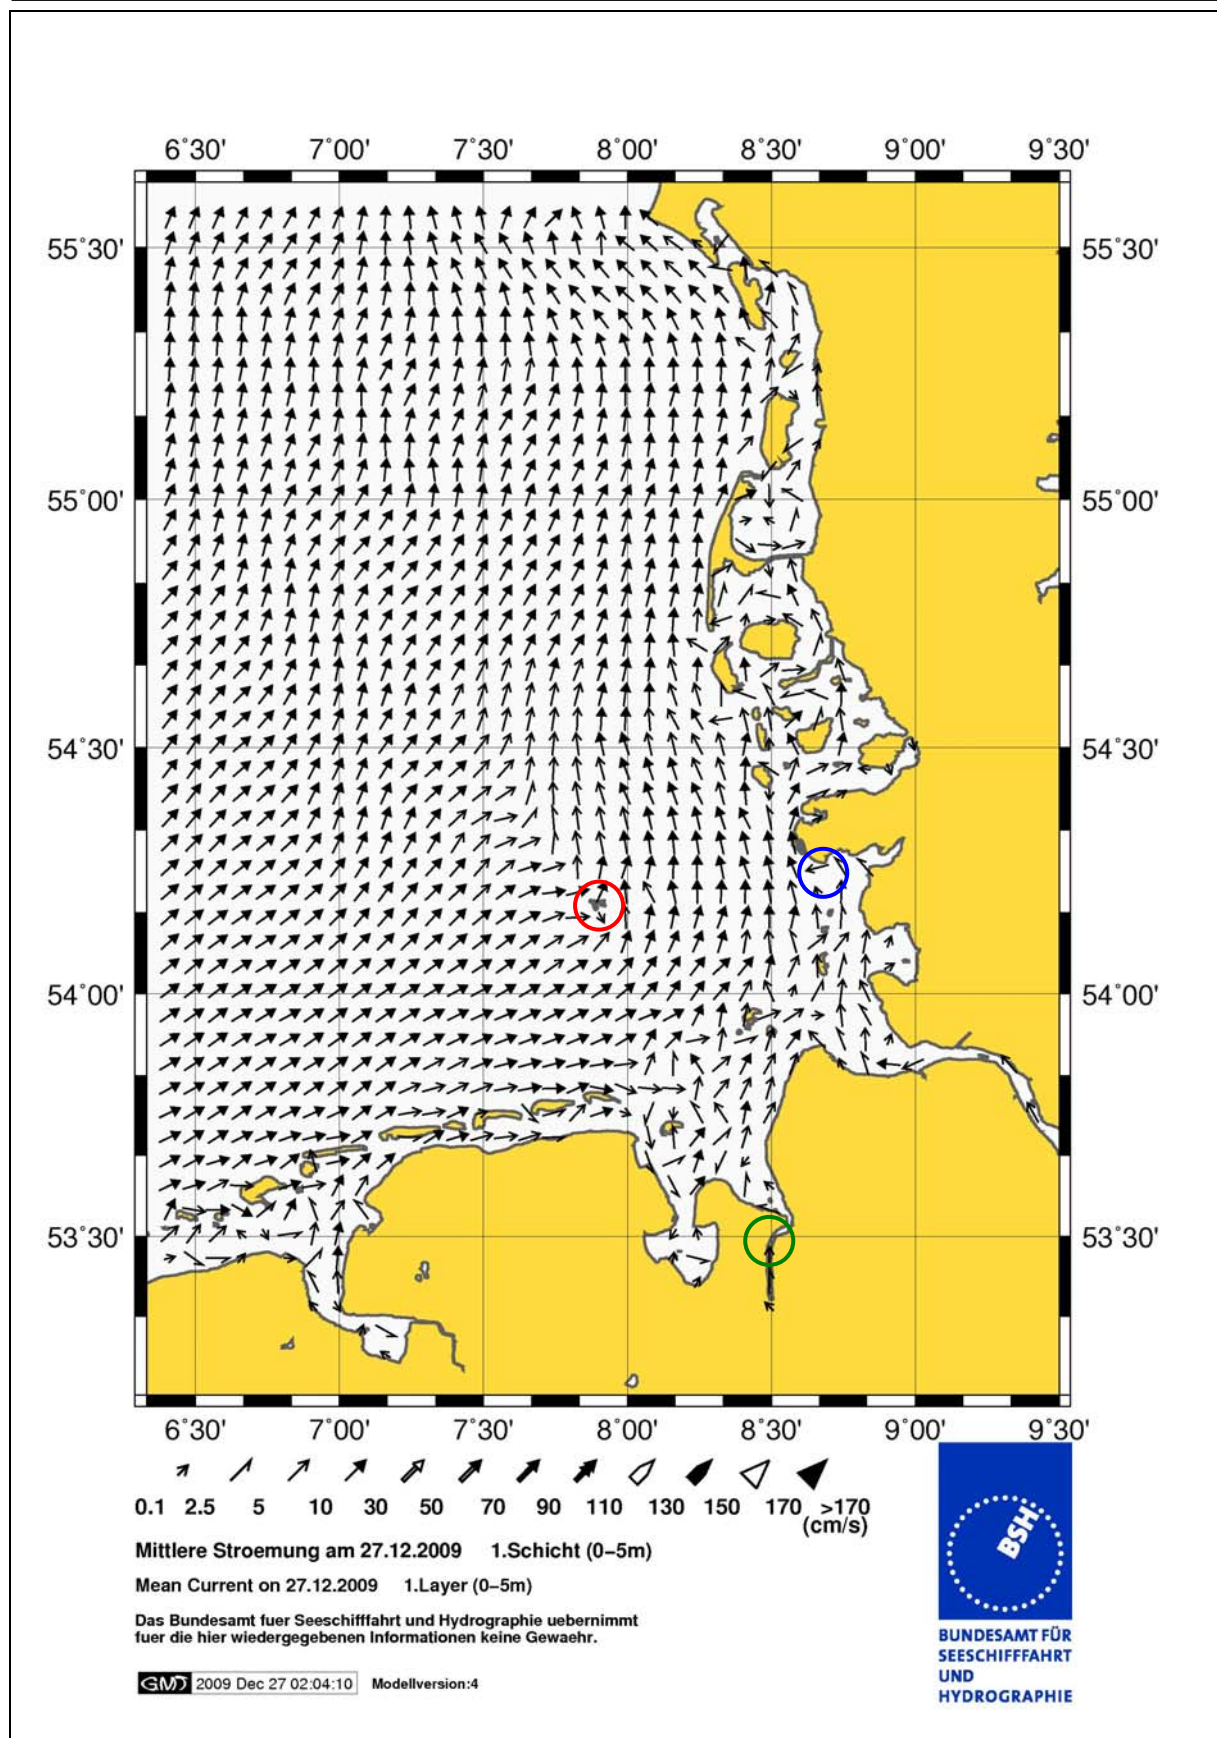
Für die Rekonstruktion der Strömungsverhältnisse wurden die vom BSH berechneten und gemittelten Oberflächenströmungen für die Deutsche Bucht herangezogen (vgl. Abb. 26 bis 29, grüner Kreis: Nordenham, roter Kreis: Helgoland, blauer Kreis: Fundort). Diesen Berechnungen nach setzte die Oberflächenströmung sowohl am 24. als auch am 25. Dezember 2009 im Bereich der offenen See südlich und südöstlich Helgolands mit bis zu 10 - 30 cm/s in nördliche bzw. nordöstliche Richtung.

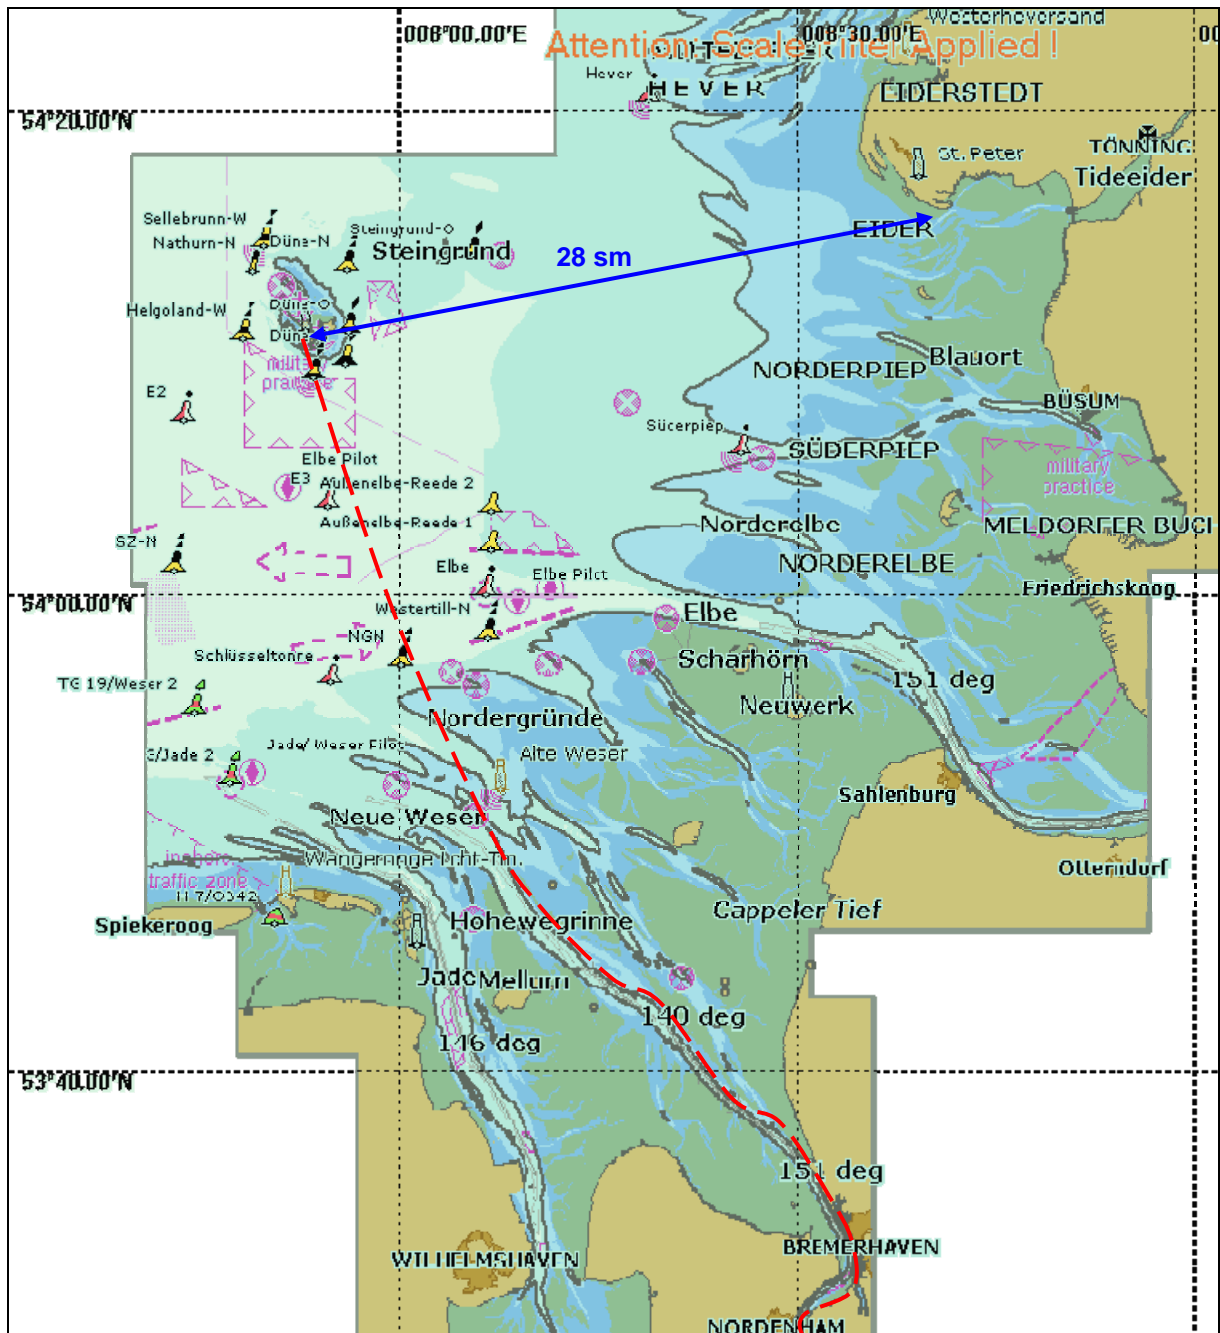
Abbildung 30: Mögliches Unfallgebiet

Im Nachhinein ließ sich nicht mit Sicherheit feststellen, wann und wo genau die PINGI verunglückte. Auf Helgoland kam sie nie an, und der spätere Fundort vor St.-Peter-Ording liegt 28 sm von Helgoland entfernt (vgl. Abb. 30). Da zum Zeitpunkt der Besichtigung des Wracks der PINGI durch die BSU kein Kraftstoff mehr an Bord war, ist davon auszugehen, dass das Boot über einen längeren Zeitraum unter Motor gefahren wurde. Bei einem angenommenen Verbrauch von 3 l pro Stunde hätte die PINGI genug Kraftstoff für 20 Stunden gehabt.

Nur unter der Prämisse, dass der Eigner bewusst von einer direkten Ansteuerung Helgolands abwich, sind der Fundort des Wracks und des Skippers nachzuvollziehen. Es bestand keine Verbindung über eine Sicherheitsleine, und mangels Verletzungen ist auch auszuschließen, dass sich der Skipper über längere Zeit am Boot oder an der Reling festhielt. Auch die geringe Wassertemperatur von 6 bis 8 Grad spricht gegen eine solche Annahme, denn das Vertreiben vom Kurs auf Helgoland bei der geringen Strömung und grober See hätte Stunden wenn nicht gar Tage gedauert, und selbst dann wären Boot und Skipper nicht quasi nebeneinander aufgefunden worden.
