Bundesstelle für Seeunfalluntersuchung
Federal Bureau of Maritime Casualty Investigation
Bundesoberbehörde im Geschäftsbereich des Bundesministeriums
für Verkehr, Bau und Stadtentwicklung

Untersuchungsbericht 140/10

**Böschungsberührung MS SONORO und
Kollision MS SONORO mit MT SÜLLBERG
auf dem NOK
am 18. April 2010**

16. Januar 2012

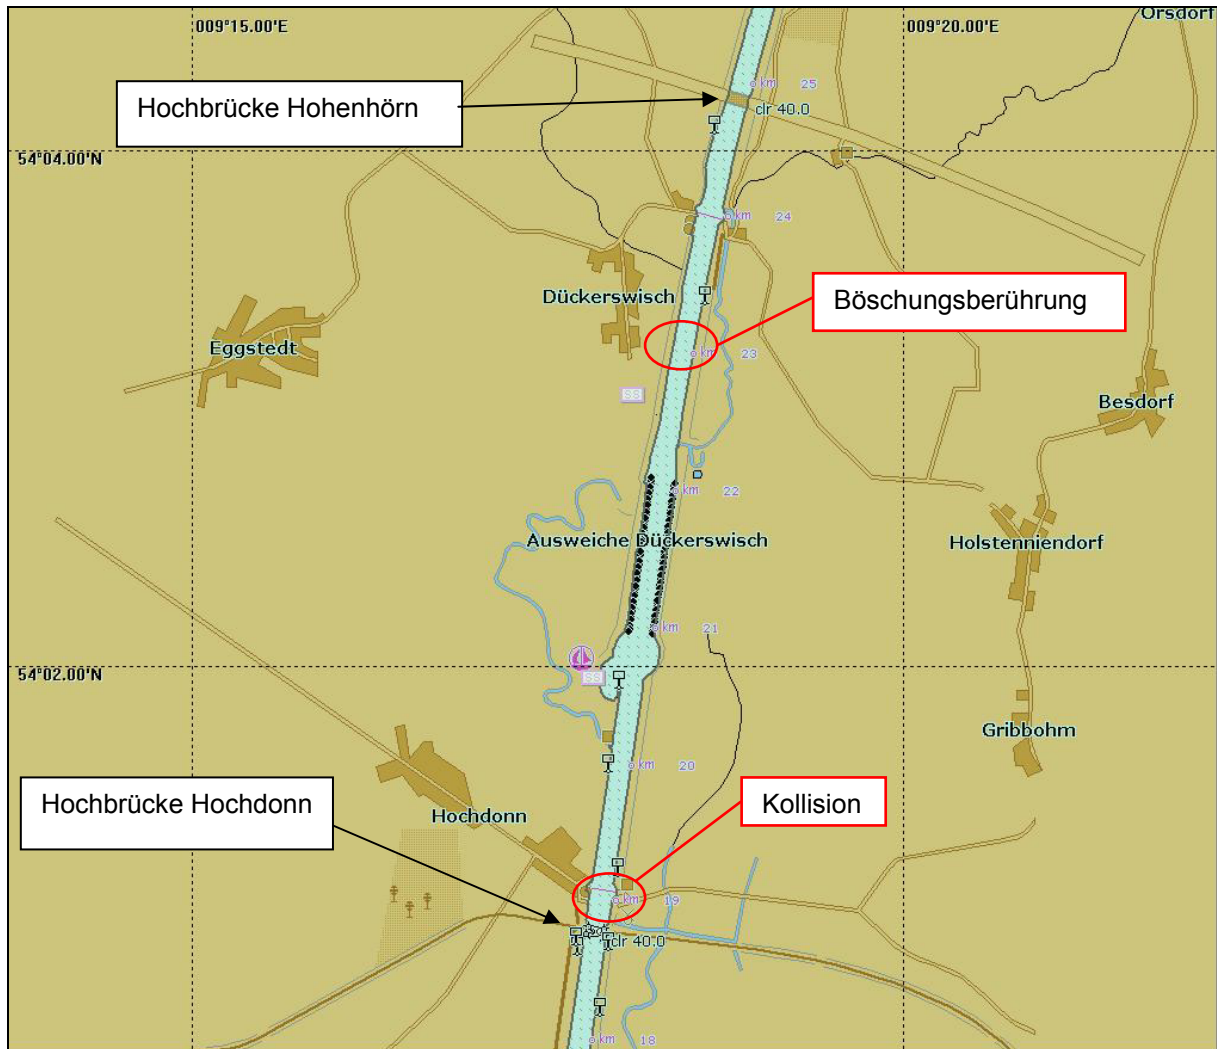
Abbildung 3: Seekarte mit Unfallpositionen

Art des Seeunfalls/Vorkommnis im Seeverkehr:	Seeunfall, Aufgrundlaufen der SONORO
Datum/Uhrzeit:	18. April 2010, 03:10 Uhr
Ort:	Nord-Ostsee-Kanal, km 23
Breite/Länge:	φ 54°03,25'N λ 009°18,40'E
Fahrtabschnitt:	Revierfahrt
Menschlicher Faktor:	Ja, menschlicher Fehler
Folgen (für Mensch, Schiff, Ladung und Umwelt sowie sonstige Folgen):	Beschädigung der Böschung bei km 23, Schaden am Unterboden des Schiffes

Art des Seeunfalls/Vorkommnis im Seeverkehr:	Seeunfall, Kollision mit MT SÜLLBERG
Datum/Uhrzeit:	18. April 2010, 04:05 Uhr
Ort:	Nord-Ostsee-Kanal, km 19
Breite/Länge:	φ 54°0,15'N λ 009°17,90'E
Fahrtabschnitt:	Revierfahrt
Menschlicher Faktor:	Ja, menschlicher Fehler
Folgen (für Mensch, Schiff, Ladung und Umwelt sowie sonstige Folgen):	SONORO: Beschädigungen am Bug bzw. Unterboden, Beschädigung der Böschung und einer Rampe bei km 19; SÜLLBERG: Beschädigungen an Bug, Backbordseitengang und Backbordnock

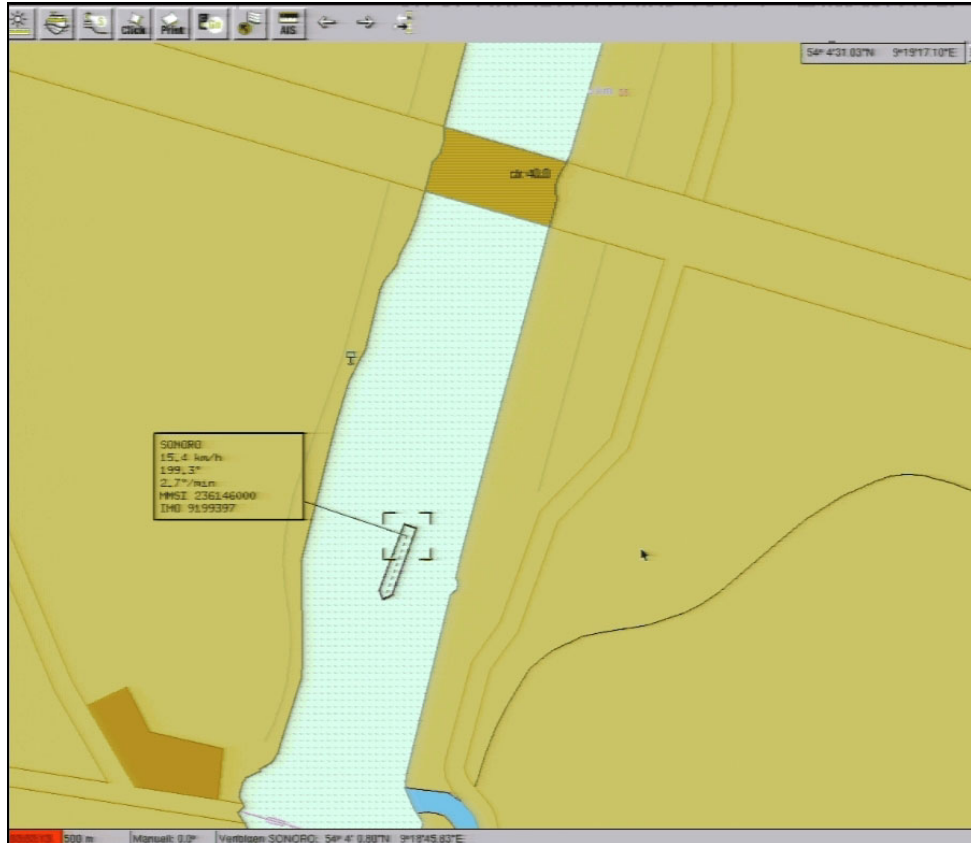
Die Begegnung mit der MARIDA PATEA und die anschließende Böschungsberührung werden nachfolgend an Hand der AIS-Aufzeichnung der VZ Brunsbüttel dargestellt (Abbildungen 8 bis 16).

Die MARIDA PATEA, die in die Verkehrsgruppe 5 eingeteilt war, hatte den Bereich der Ausweiche Dückerwisch bereits verlassen. Während der Annäherung der beiden Schiffe kam die SONORO auf die falsche Fahrwasserseite. Unmittelbar vor der Passage der beiden Schiffe war die SONORO in die Fahrwassermitte zurückgekehrt.

Abbildung 8: Zeit: 03:03:13 Uhr, SONORO hat Hochbrücke Hohenhörn passiert

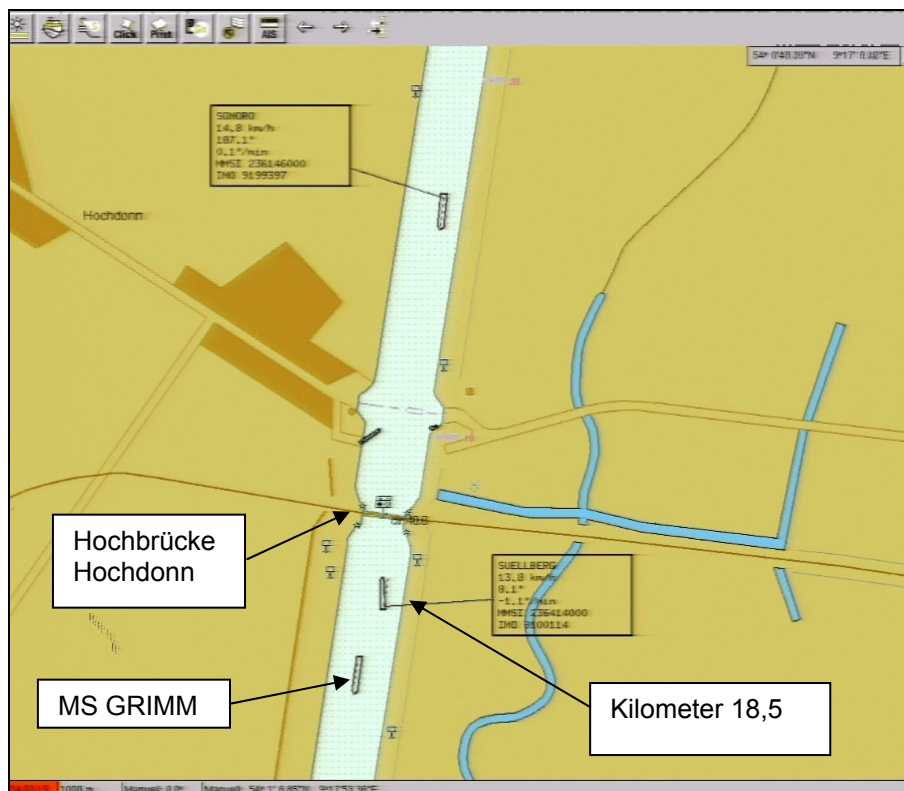
Abbildung 17: Zeit: 04:03:19 Uhr

Die Kollision mit der SÜLLBERG und die anschließende Böschungsberührung werden nachfolgend an Hand der AIS-Aufzeichnung der VkZ Brunsbüttel dargestellt (Abbildungen 17 bis 25).

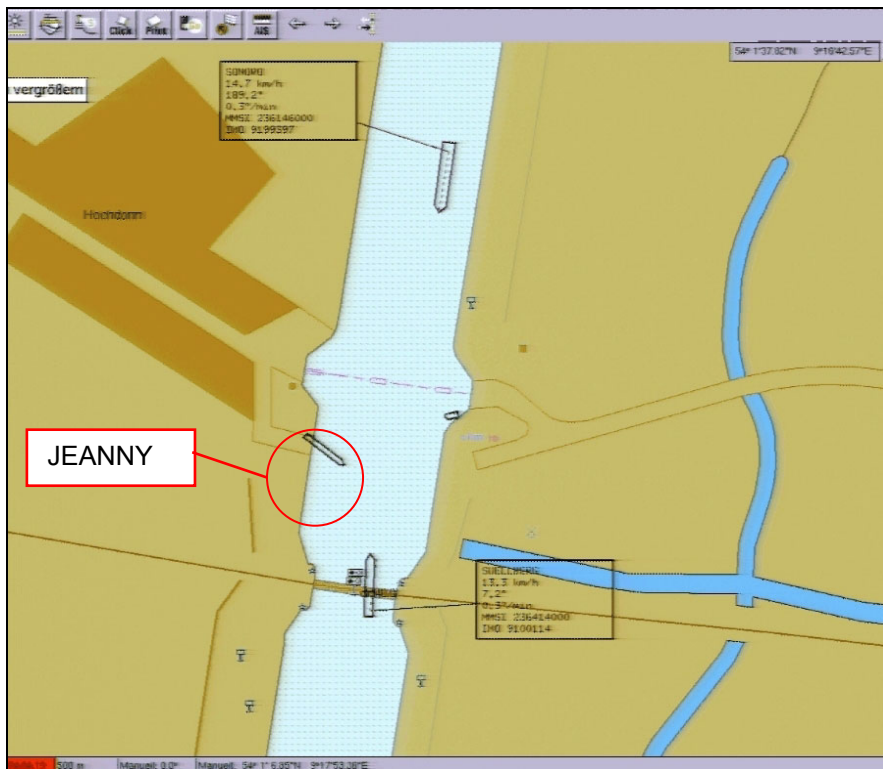
Abbildung 18: Zeit 04:04:19 Uhr, Motorschiff JEANNY⁵

⁵ In den Abbildungen 17 bis 25 wird hier das AIS-Signal der JEANNY dargestellt. Diese Schiff lag während des gesamten Ereignisses längsseits der dortigen Pier. Es wurde durch die Kollision nicht beeinflusst. Die Veränderungen in der Darstellung des Schiffes ergeben sich allein aus den Sprüngen in der GPS-Position.

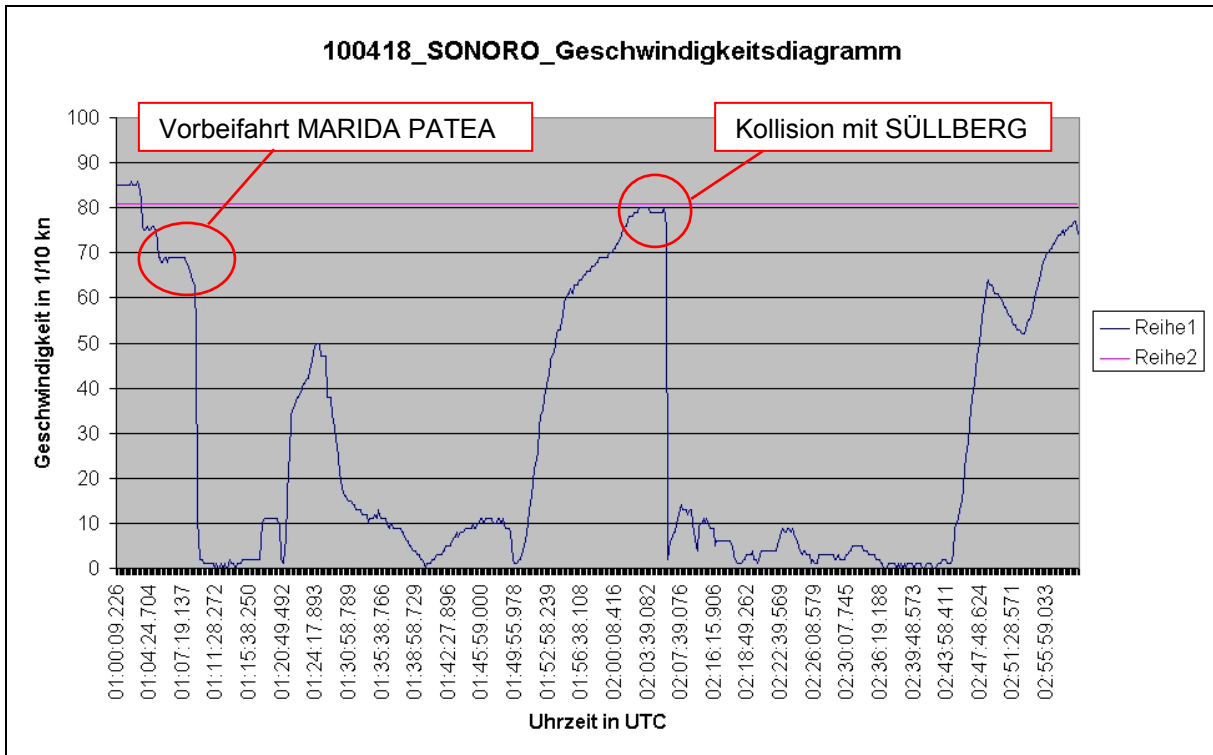
Aus den aus GPS generierten und durch AIS übermittelten Daten wurden durch das WSA Brunsbüttel Geschwindigkeitsdiagramme für die SONORO und die SÜLLBERG erstellt.

Tabelle 1: Geschwindigkeit SONORO von 03:00:09 Uhr bis 04:55:59 Uhr, Reihe 1 = Geschwindigkeit des Schiffes, Reihe 2 = erlaubte maximale Geschwindigkeit
