UNTERSUCHUNGSBERICHT ZUR SICHERHEIT AUF SEE

Gemeinsame Untersuchung zur Kollision des unter maltesischer Flagge
fahrenden Frachtschiffs **MARTI PRINCESS**
mit dem unter deutscher Flagge fahrenden Containerschiffs
RENATE SCHULTE vor der Insel Bozcaada
27. Juni 2009

Untersuchungsbericht zur Sicherheit auf See tm Nr. 03/2012
BSU Nr. 230/2009

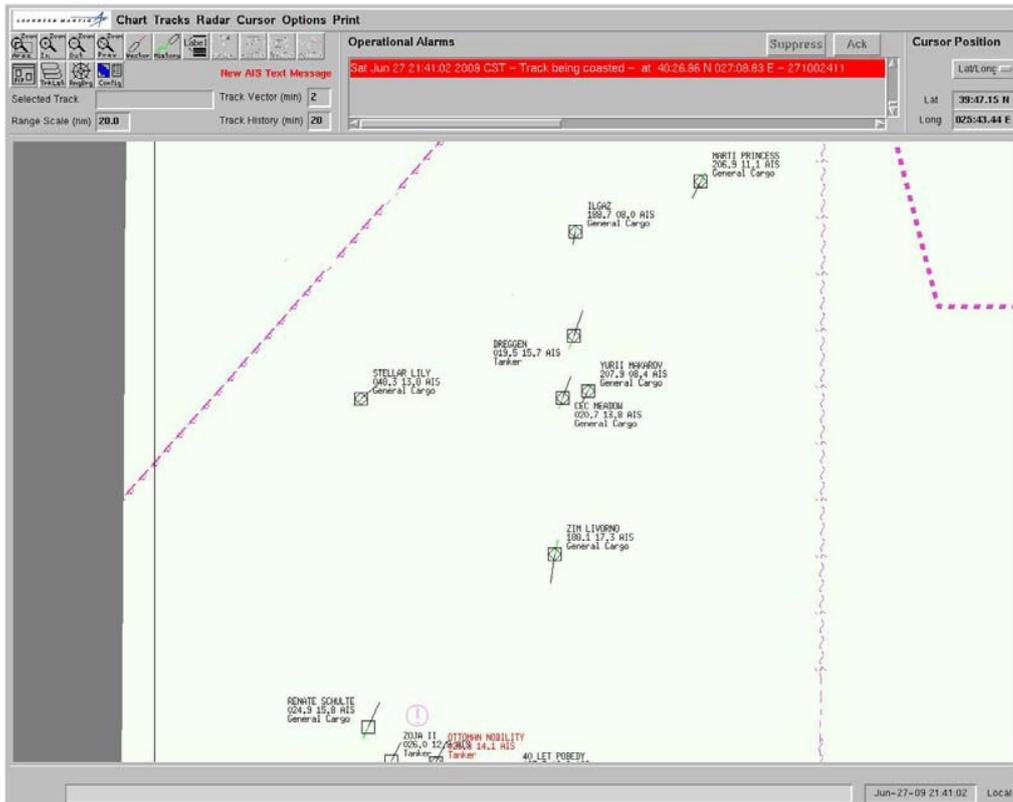
Abbildung 4: Positionen um 21:41:02 Uhr (OZ)

Der vorliegende Untersuchungsbericht zeigt in den Abbildungen 4 bis 13 AIS-Aufzeichnungen in der Zeit zwischen 21:41 Uhr und 22:10 Uhr. Eine Übersicht der Schiffsmanöver findet sich in Tabelle 1.5a.

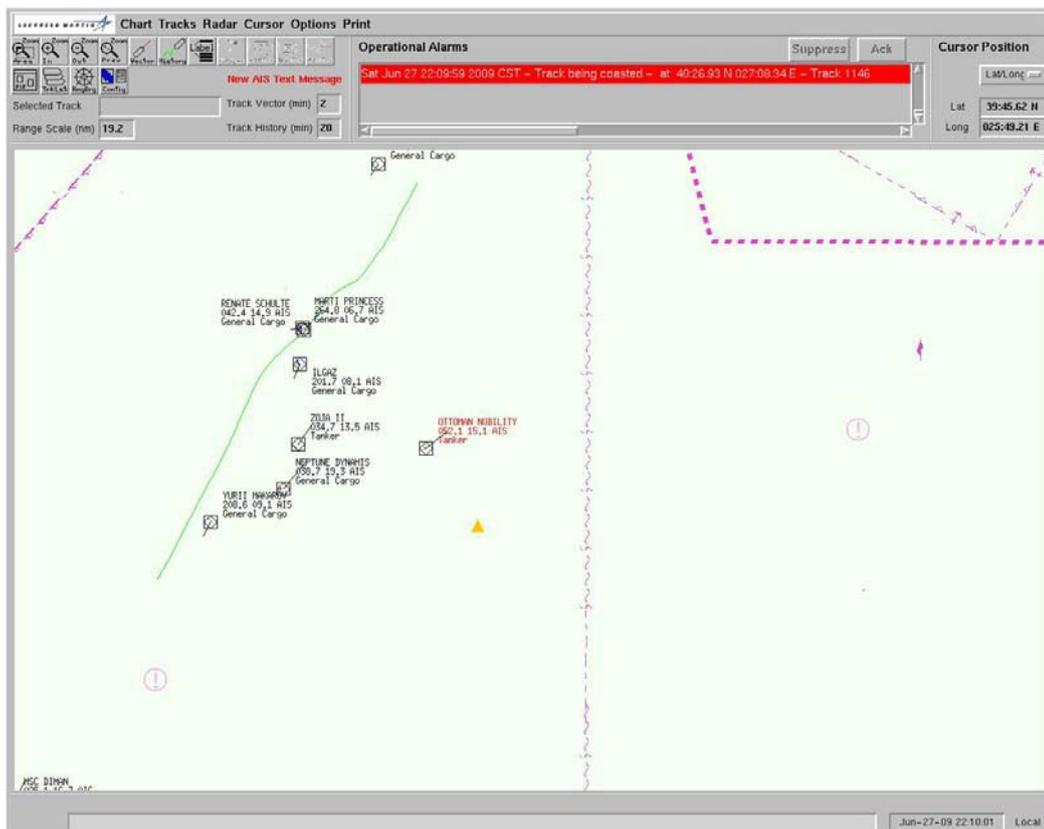
Abbildung 13: Positionen um 22:10:01 Uhr (OZ)

Gegen 22:09 Uhr starteten beide Schiffe Ausweichmanöver, aber aufgrund der Nahbereichslage war nicht ausreichend Raum, um die Kollision zu vermeiden. Um 22:10 Uhr kollidierten beide Schiffe, wobei der Bug der RENATE SCHULTE die Backbordseite mittschiffs der MARTI PRINCESS traf und die Aufbauten nur knapp verfehlte. Durch den Aufprall wurde die MARTI PRINCESS im Bereich von Laderaum 2 schwer beschädigt. Auf der RENATE SCHULTE entstanden Schäden im Bereich des Wulstbogs. Keines der Schiffe konnte die Fahrt fortsetzen, und es wurden Bergungsschiffe mit der Trennung der beiden Schiffe beauftragt. Personen- oder Umweltschäden wurden nicht gemeldet.
