**Bundesstelle für Seeunfalluntersuchung**  
**Federal Bureau of Maritime Casualty Investigation**  
Bundesoberbehörde im Geschäftsbereich des Bundesministeriums  
für Verkehr, Bau und Stadtentwicklung

Untersuchungsbericht 301/09

**Seeunfall**

**Personenunfall an Bord des  
TMS ECE NUR K  
auf der Unterelbe  
am 1. August 2009**

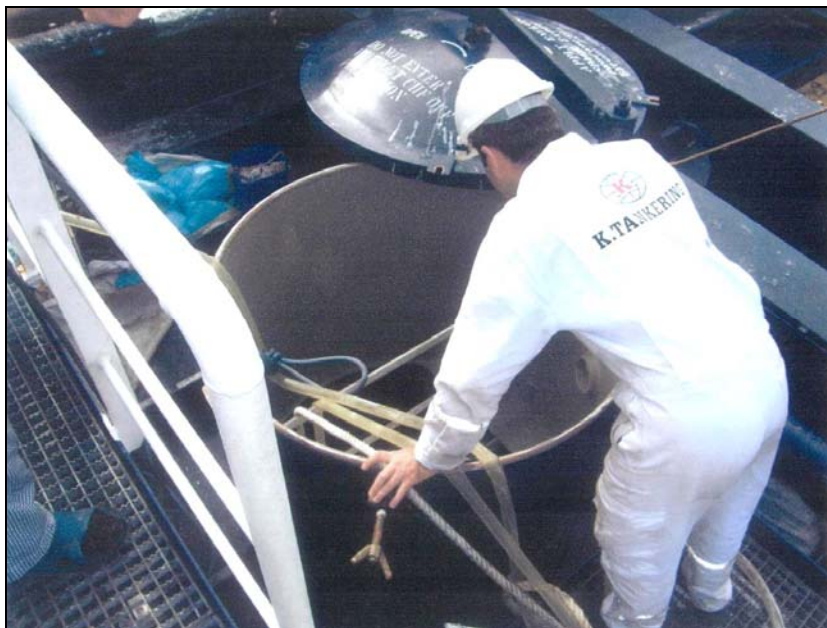
Abbildung 5: Lukensüll zum Tank 1 P

Der Unfall hatte sich im ersten Tank auf der Backbordseite (1 P) ereignet (vgl. Abb. 4, rote Markierung). Dieser Tank fasst bei vollständiger Auslastung knapp 800 m<sup>3</sup>. Zum Zeitpunkt der Besichtigung war der Tank bereits weiter gereinigt

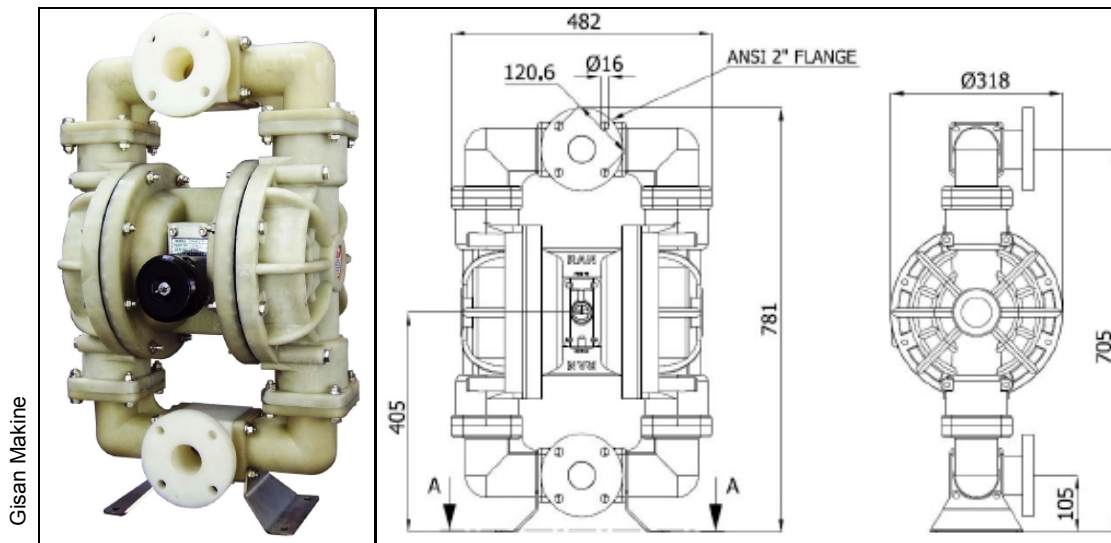
Abbildung 6: RAN 2-Inch Membranpumpe

Bei der mobilen Pumpe, die am Unfalltag zum Einsatz kam, handelt es sich um eine mit Druckluft angetriebene 2-Inch Membranpumpe Typ RAN des Herstellers Gisan Makine (vgl. Abb. 6). Die Pumpe aus Polypropylen hat ein Fördervolumen von 520 l/min bei einem maximalen Arbeitsdruck von 8 bar.

Bei der am Unfalltag eingesetzten Pumpe waren die Schläuche für die Druck- und die Saugleitung an der Pumpe jeweils mit einer Schlauchschelle befestigt (vgl. Abb. 7 und 8). Die Schelle, die sich von der Druckleitung gelöst hatte, war den Angaben der Besatzung zufolge nicht mehr aufgefunden worden.

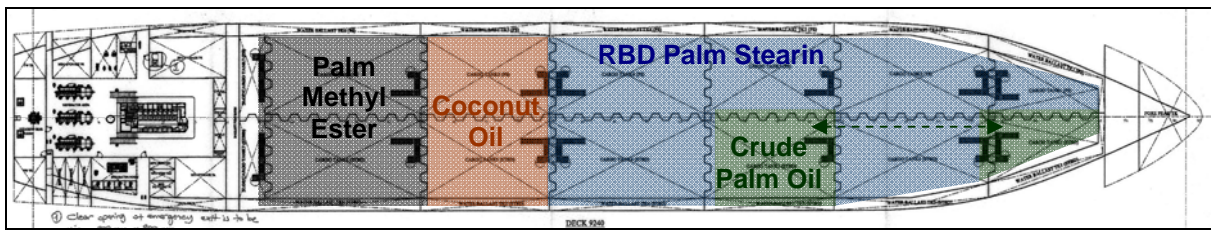
Abbildung 11: Vorherige Ladung und Ladungsverteilung an Bord

Ursprünglich sollte die ECE NUR K in zehn ihrer zwölf Ladungstanks Natronlauge laden. Die vorherige Ladung in sechs der Tanks, u.a. auch im späteren Unfalltank 1P, war RBD<sup>12</sup> Palmstearin gewesen. In den übrigen Tanks waren zuvor unbehandeltes Palmöl, Kokosnussöl sowie Palmmethylester (Biodiesel) transportiert worden (vgl. Abb. 11). Alle Ladungstanks waren leer, als die ECE NUR K die Unterelbe anlief.

Als sich der Unfall ereignete, hatte die Besatzung bereits eine Woche lang versucht, die Ladungstanks zu reinigen, war jedoch jedes Mal an den Qualitätsanforderungen des Chemieunternehmens, von dem die Ladung übernommen werden sollte, gescheitert.

Die erste Tankinspektion erfolgte in der Nacht von Freitag dem 24. auf Samstag den 25. Juli 2009. Dabei wurde der spätere Unfalltank, 1 P (Backbord), inspiziert und abgelehnt, da noch überall Ladungsreste festgestellt wurden. Die ECE NUR K verholte daraufhin zur Twielenfleth Reede, wo die Besatzung die Tanks erneut reinigte. Am Montag den 27. Juli 2009 fand eine erneute Vorinspektion des Tanks 1 P statt, bei der die schon zuvor gerügten Mängel noch immer bestanden. Bei der nächsten Vorinspektion am Dienstag den 28. Juli 2009 wurden die Tanks 4 P/S wegen Rückständen abgelehnt.

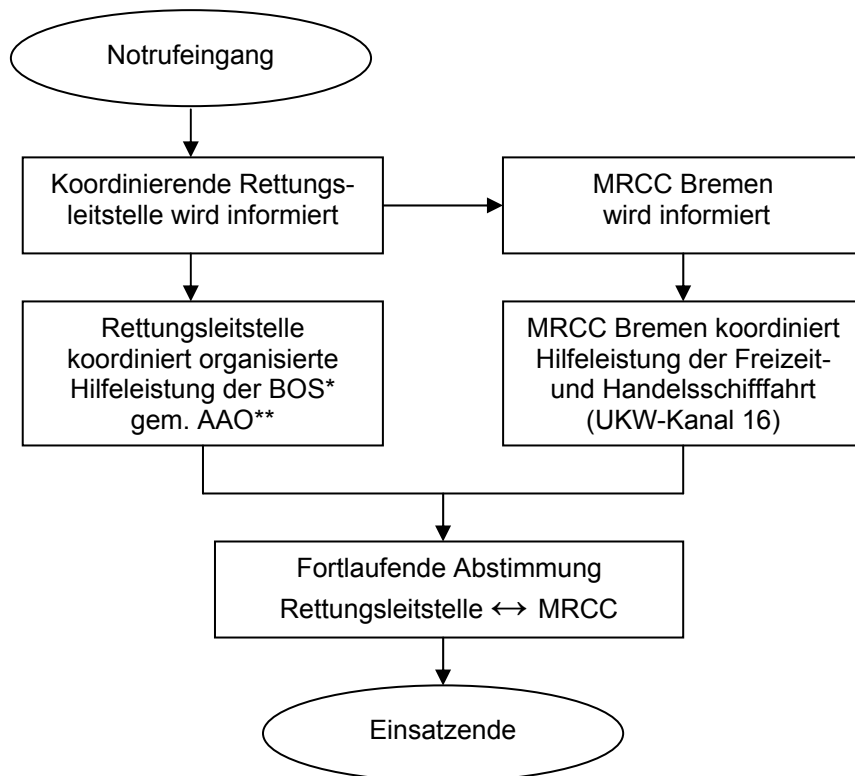
- Seenotfälle stromaufwärts von Brunsbüttel lassen sich mangels Kapazitäten nicht durch die DGzRS allein bewältigen und aufgrund der unterschiedlichen Kommunikationssysteme von Seenot- und Landrettungsdiensten nur sehr bedingt durch MRCC koordinieren. Würde sich ein Seenotfall kurz vor der Hamburger Hafengrenze ereignen, bräuchte die DGzRS mehrere Stunden, um den Einsatzort von Brunsbüttel aus zu erreichen.
- Die Notfallmeldung „Person im Wasser auf Höhe Tonne xy“ müsste theoretisch mehrere Nachfragen nach sich ziehen, um überhaupt über den Weitergang der Meldung entscheiden zu können: Sieht die Person aus wie ein Badegast/Sportler oder wie ein Besatzungsmitglied eines Seeschiffes? Schwimmt sie im Fahrwasser oder außerhalb, und wenn außerhalb, dann in wessen Zuständigkeitsbereich?

Als Alternative wurde folgendes Meldeschema vorgeschlagen:
