Untersuchungsbericht 301/11

Schwerer Seeunfall

**Personenunfall mit vier Verletzten an Bord
des Traditionsschiffes**

SEUTE DEERN

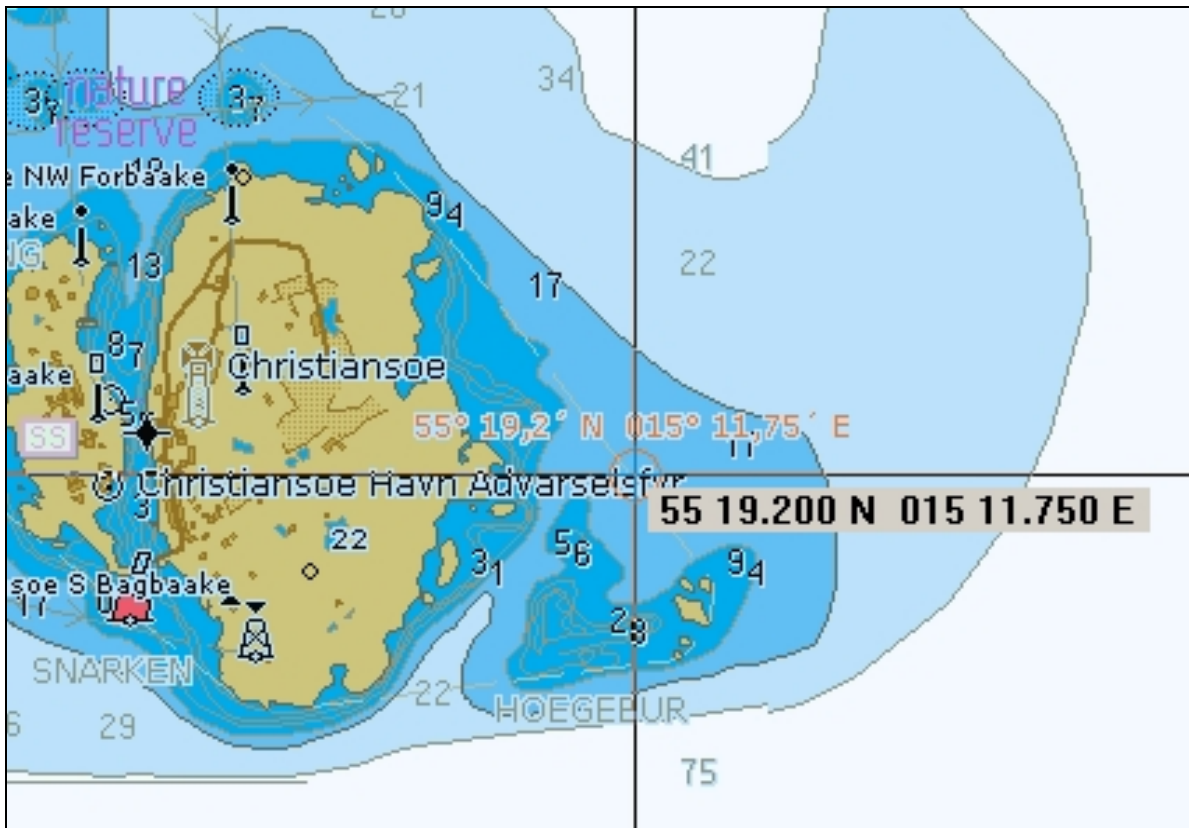
Abbildung 3: Unfallstelle

Art des Seeunfalls/Vorkommnis im Seeverkehr:	Schwerer Seeunfall, 4 Verletzte
Datum/Uhrzeit:	28.07.2011 15:10 Uhr
Ort:	Christiansø
Breite/Länge:	$\varphi 55^{\circ}19,2'N \ \lambda 015^{\circ}11,7'E$
Fahrtabschnitt:	Vor Anker
Platz an Bord:	Back
Menschlicher Faktor:	Technischer Fehler
Folgen (für Mensch, Schiff, Ladung und Umwelt sowie sonstige Folgen):	4 Verletzte

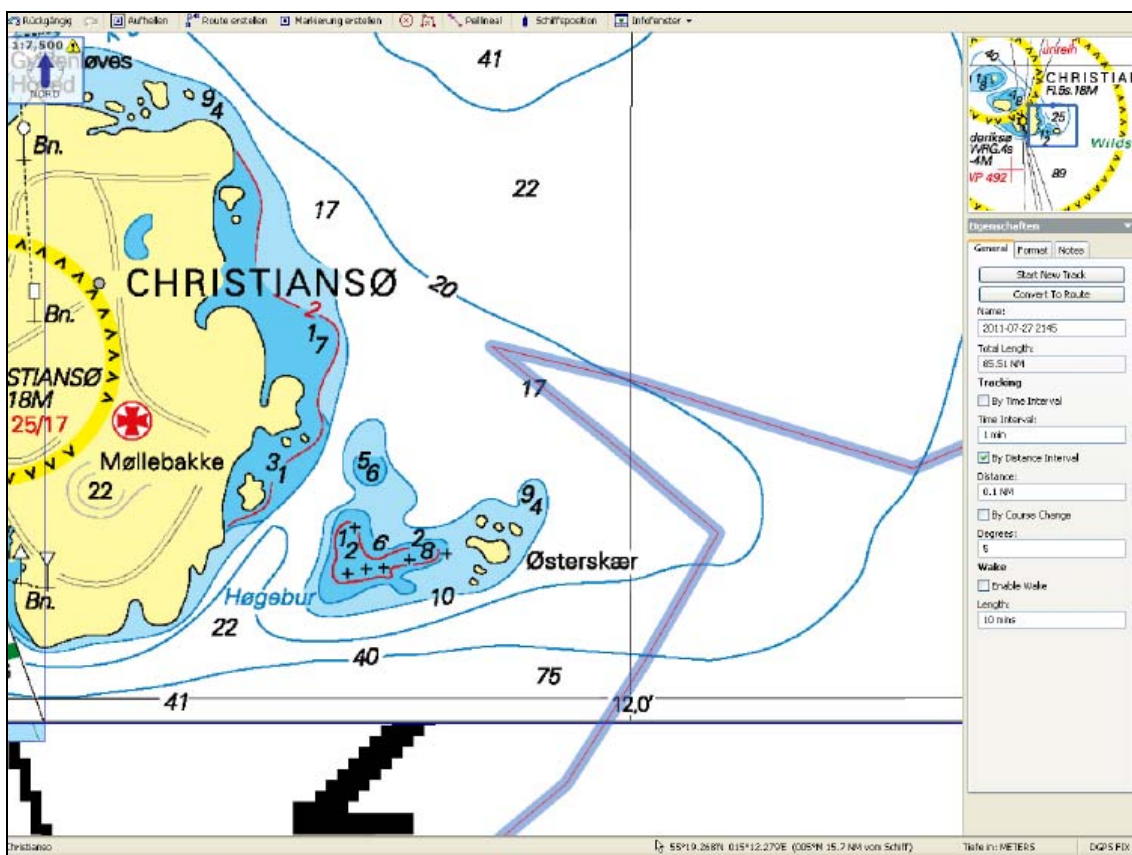
Abbildung 4: Ankerplatz, ECS-Aufzeichnung

Am 28. Juli 2011 um 15:10 Uhr ereignete sich beim Ankerhieven im Seegebiet nördlich der Inseln Østerskær und östlich von Christiansø ein Personenunfall mit zwei Schwer- und zwei Leichtverletzten. Der Stb.-Anker war auf 14 m Wassertiefe bei steinigem Grund mit 2 Schäkeln (25 m) zu Wasser. Bereits vor dem Ankermanöver wurden am Ankerplatz Groß- und Besansegel eingerefft (1. u. 2. Reff), jedoch noch nicht gesetzt. Es wehte ein kräftiger NW-Wind mit 6 Bft. An der Ankerspillwinde wurden beide Handkurbeln mit jeweils 4 Personen (zwei vorne und zwei hinten) besetzt. Es waren insgesamt 8 Personen auf der Back. Die Winde verfügt nur über einen Handantrieb. Während des Hievvorgangs wurde über UKW-Sprechfunkgerät in Abstimmung mit dem Steuermann auf dem Vorschiff die Maschine zu Hilfe genommen, um die Ankerkette zu entlasten. Nachdem ca. eine Kettenlänge eingehievt war, gab es einen Ruck und beide Handkurbeln begannen schnell entgegengesetzt zu drehen. Vier Besatzungsmitglieder wurden durch die beiden schnell drehenden Handkurbeln getroffen und lagen verletzt an Deck. Die Kette rauschte ein Stück aus. Anschließend begann das Schiff zu treiben. Nach einer Erstkoordination der Hilfsmaßnahmen für die Verletzten war der Anker um ca. 16.30 Uhr vollständig eingehievt worden. Es fehlte ein Flunken.

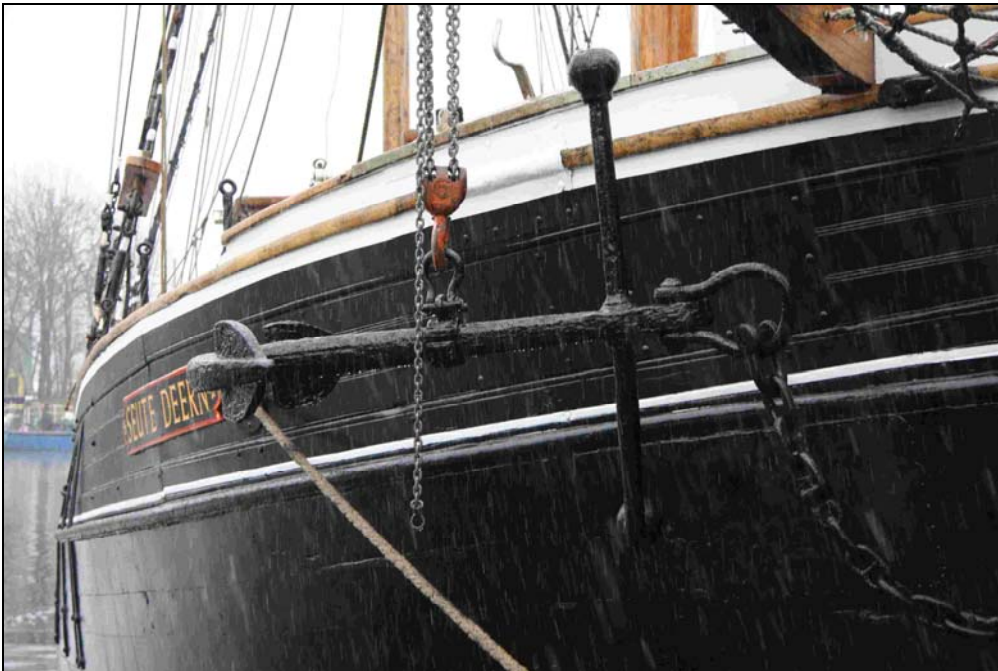
Abbildung 10: Stockanker, vorgehievt

Das Schiff ist mit zwei Stockankern ausgerüstet. Diese Stockanker werden über jeweils einen Galgen an die Reling gehievt und mit Draht und Kette gelascht. Die beiden Anker sind auf Bb.- Seite mit 300 kg und auf Stb.- Seite mit 310 kg Gewicht angegeben.
