## **Summarischer Untersuchungsbericht 325/11**

**Schwerer Seeunfall**

**Festkommen des  
Traditionsseglers AMPHITRITE  
im Kleinen Belt  
am 29. Juni 2011 um 23:35 Uhr**

15. April 2012

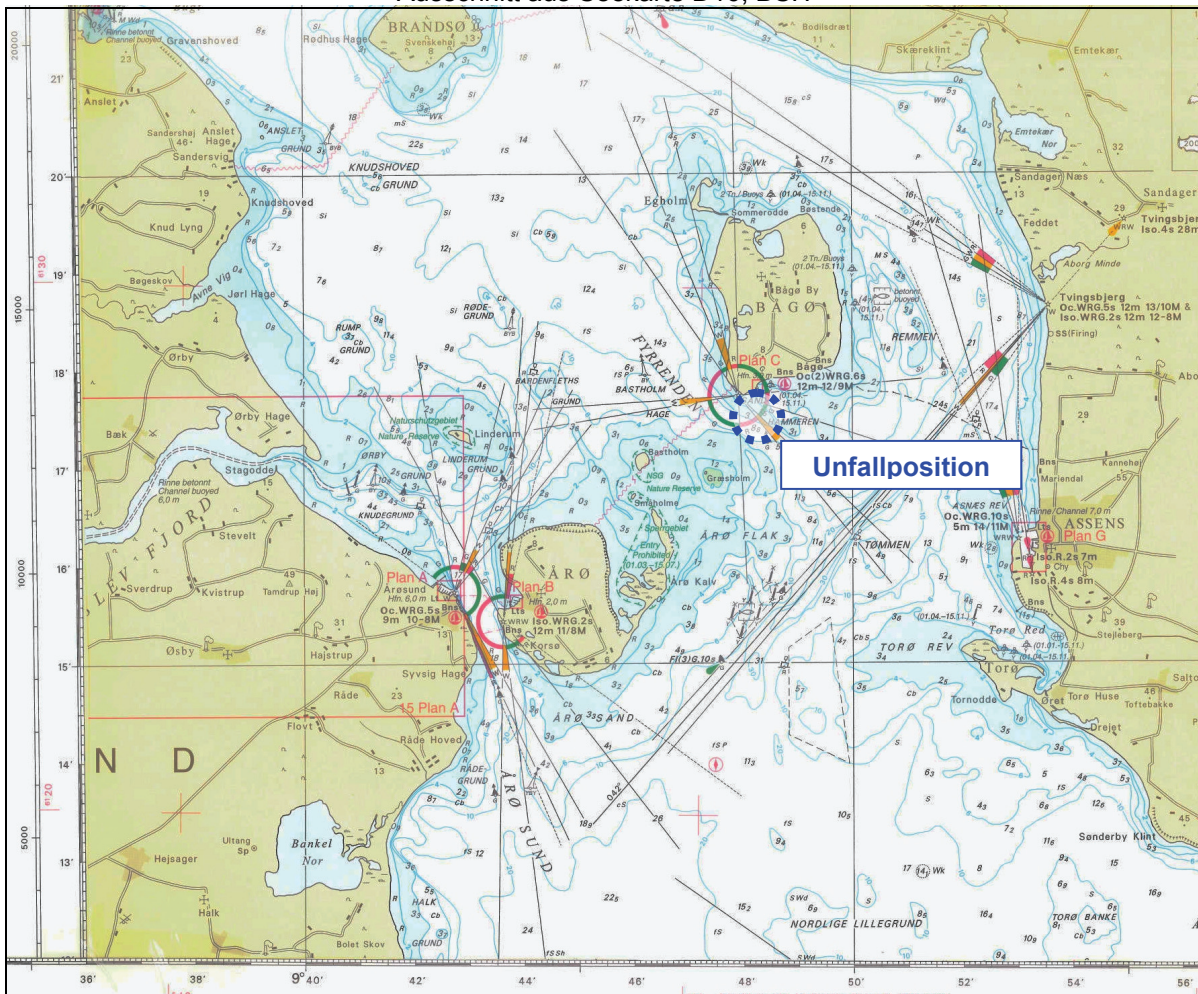
Abbildung 2: Seekarte mit Unfallposition

Art des Ereignisses:	Schwerer Seeunfall / Grundberührung
Datum/Uhrzeit:	29. Juni 2011 - 23:35 Uhr MESZ
Ort:	Kleiner Belt
Breite/Länge:	$\phi$ 55°17,46'N $\lambda$ 009°48,67'E
