**Bundesstelle für Seeunfalluntersuchung**  
**Federal Bureau of Maritime Casualty Investigation**  
Bundesoberbehörde im Geschäftsbereich des Bundesministeriums  
für Verkehr, Bau und Stadtentwicklung

Untersuchungsbericht 413/10

**Personenunfall auf der achteren  
Manöverstation des Hopperbaggers  
WATERWAY beim Festmachen im Hafen  
Emden am 21. September 2010**

1. März 2012

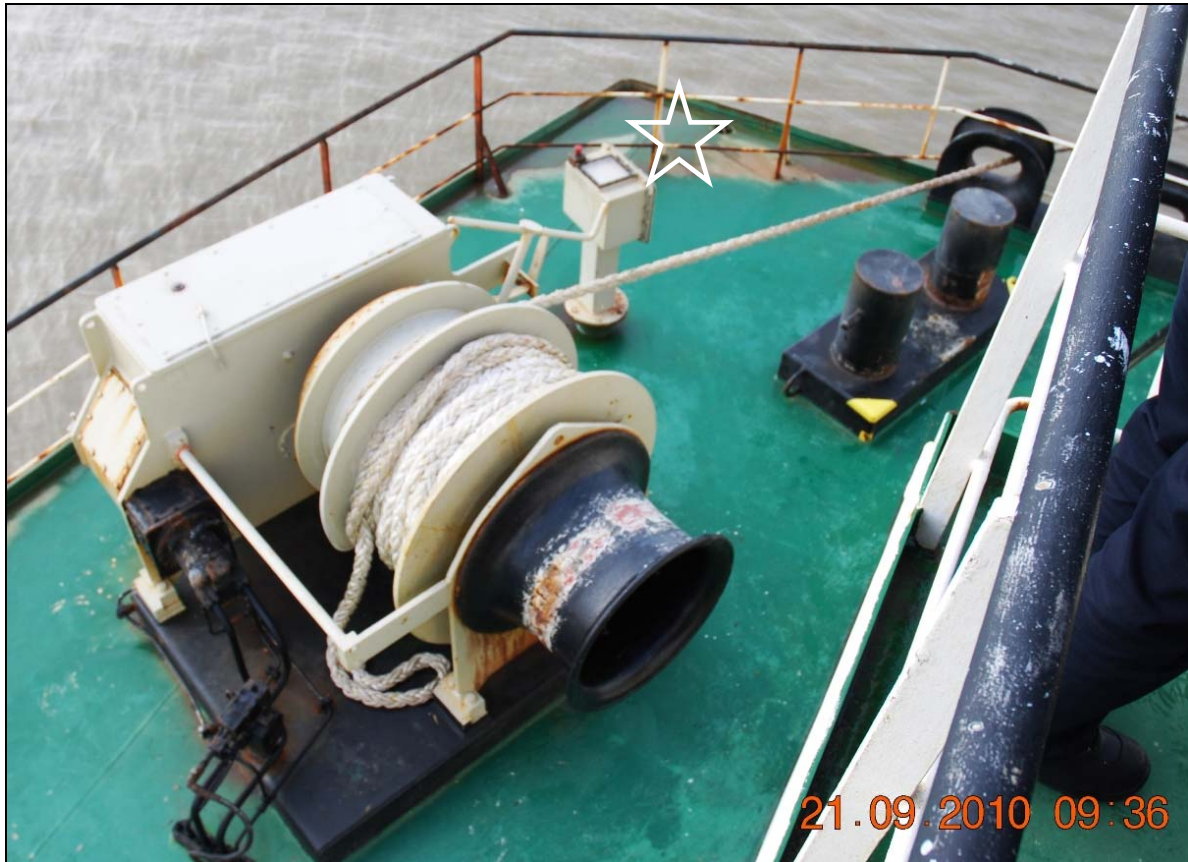
**Abbildung 6: Steuerbordwinde; Draufsicht**

**Abbildung 7** (siehe unten) veranschaulicht die schiffbaulichen Besonderheiten des Achterschiffes der WATERWAY, insbesondere die Aufteilung der achteren Manöverstation in zwei relativ weit voneinander getrennte Arbeitsbereiche auf der Backbord- bzw. Steuerbordseite des Baggers. Die Sichtverhältnisse auf dem Achterschiff und die Einflüsse von Betriebsgeräuschen bieten eine nachvollziehbare Erklärung dafür, dass die Hilferufe des 1. Offiziers und seine hilflose Lage von den im backbordseitigen Arbeitsbereich agierenden Besatzungsmitgliedern nicht wahrgenommen wurden, während dies dem Kapitän vom achteren äußeren Bereich des Brückendecks aus möglich war.

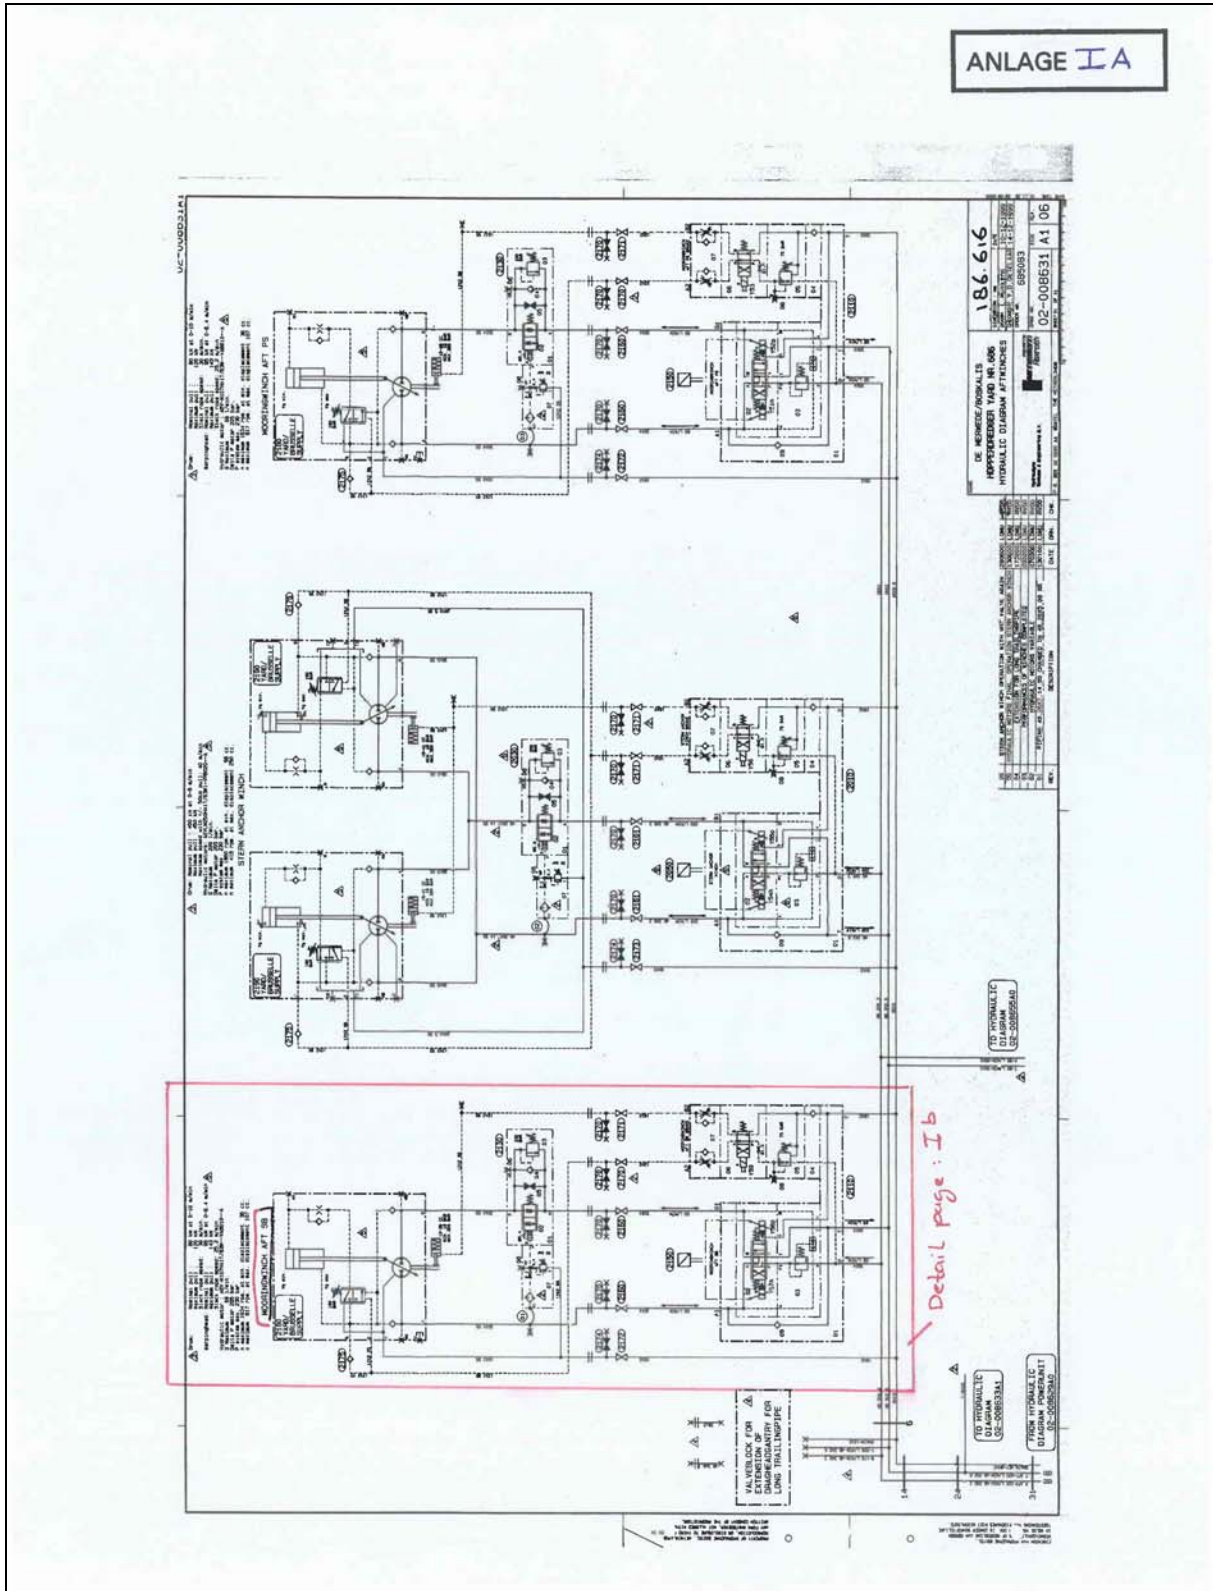
ANLAGE IB

⚠ Drum: Nominal pull : 80 kN at 0-10 m/min  
 Maximum pull : 120 kN  
 Slack rope speed : 30 m/min.  
 ⚠ Waringhead: Nominal pull : 95 kN at 0-8,4 m/min  
 Maximum pull : 143 kN  
 Slack rope speed : 25,2 m/min  
 Hydraulic motor : ABV-H107HA11/63H-VAB010--A  
 Q Maximum : 69 l/min  
 Delta P motor 205 bar.  
 P system max. 230 bar.  
 n maximum 1834 rpm. at min. displacement 36 cc.  
 n maximum 617 rpm. at max. displacement 107 cc.

**MOORINGWINCH AFT SB**

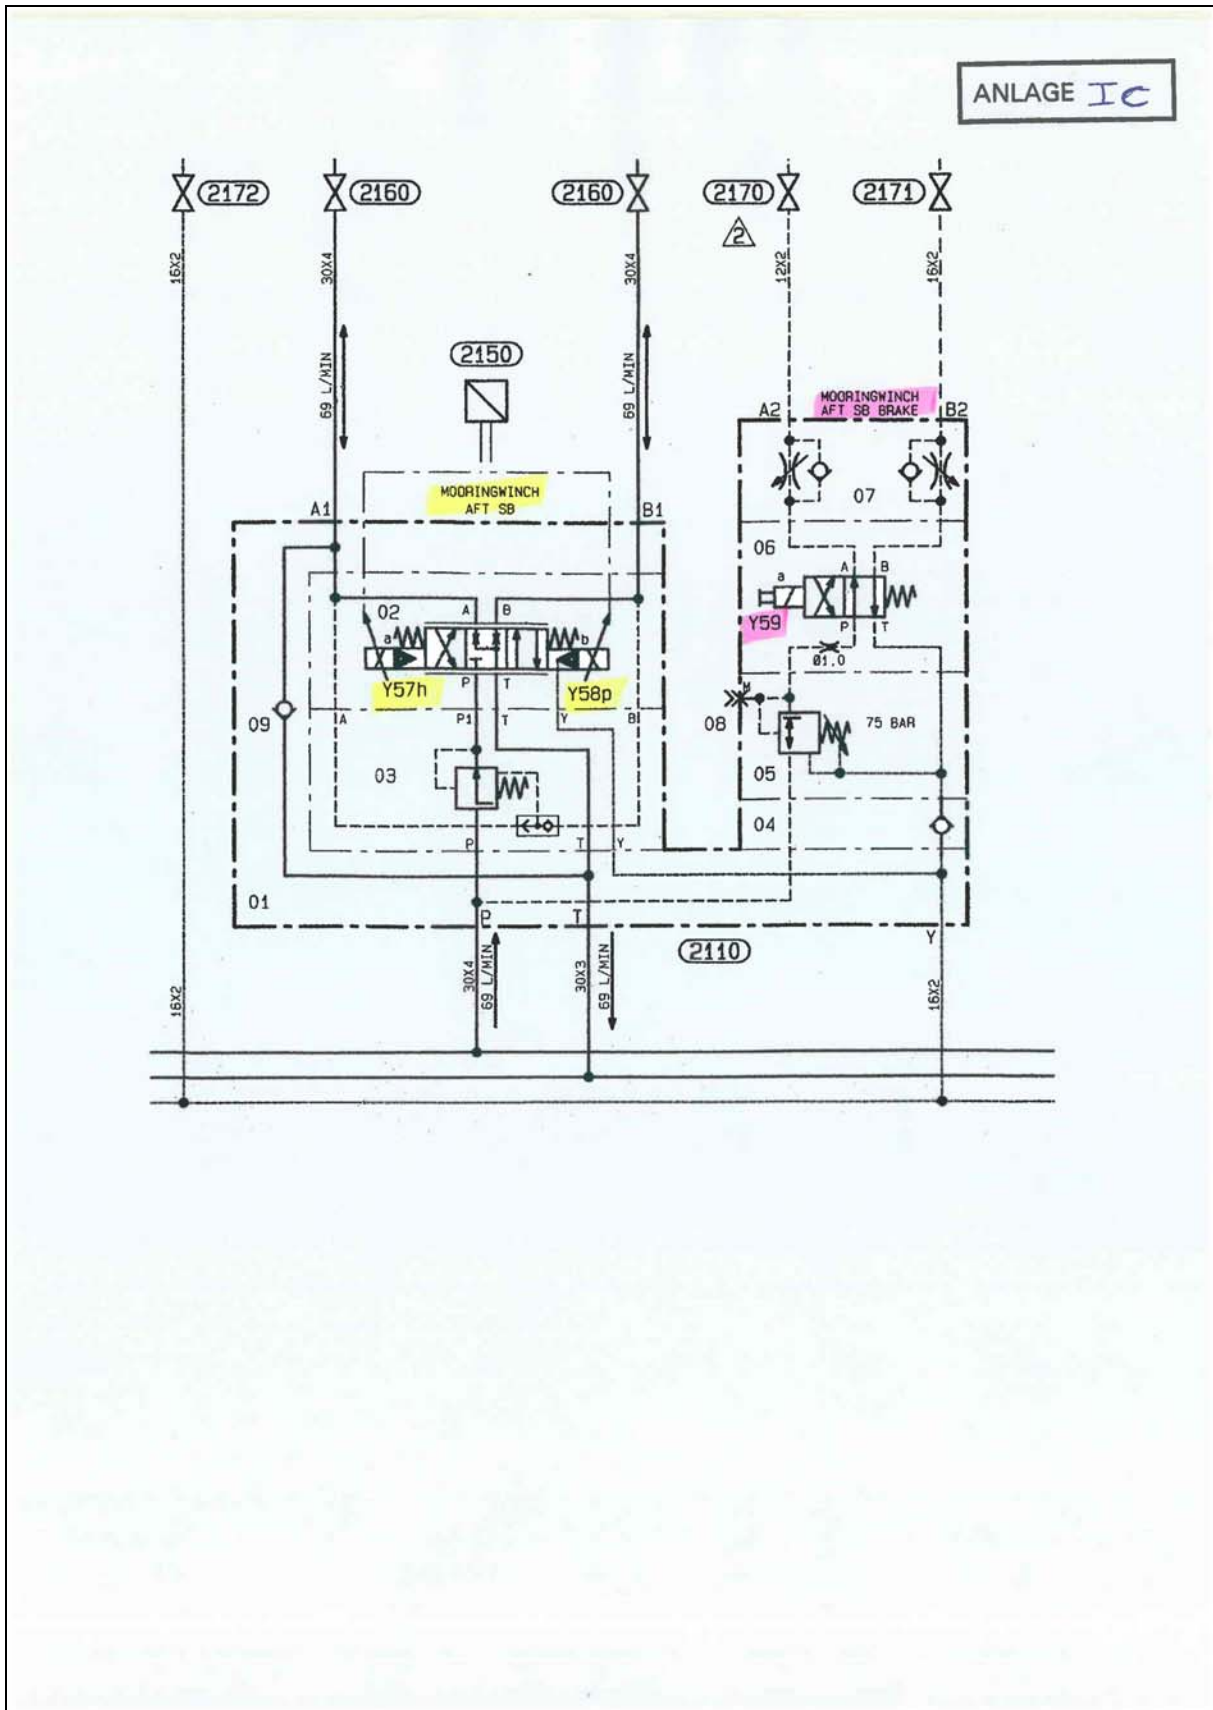
ANLAGE ID

MOORINGWINCH AFT SB

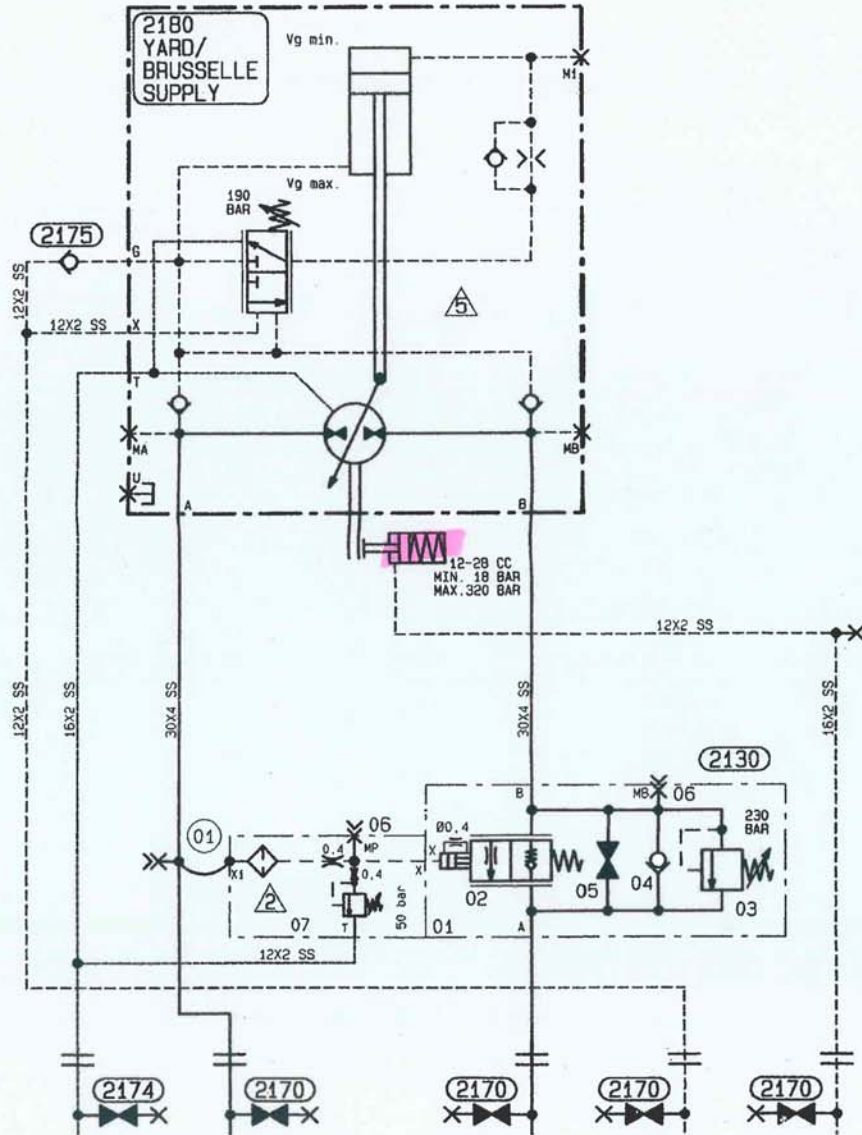
**Report 10.0541**  
**HD Waterway**  
Winch starboard aft  
Stop-delay measurements

Condition	Measurement	Approx. Duration In seconds	Approx. Distance In meters
1	1	3.5	1.5
	2	3.5	1.5
	3	3.5	1.5
2	1	1	0.5
	2	1	0.5
	3	1	0.5
3	1	3.5	1.5
	2	3.5	1.5
	3	3.5	1.5
4	1	1	0.5
