Bundesstelle für Seeunfalluntersuchung
Federal Bureau of Maritime Casualty Investigation
Bundesoberbehörde im Geschäftsbereich des Bundesministeriums
für Verkehr, Bau und Stadtentwicklung

Untersuchungsbericht 445/10

**Brand auf dem
Ro-Ro-Fahrgastschiff
LISCO GLORIA
am 8. Oktober 2010
nordwestlich von Fehmarn**

1. Februar 2012

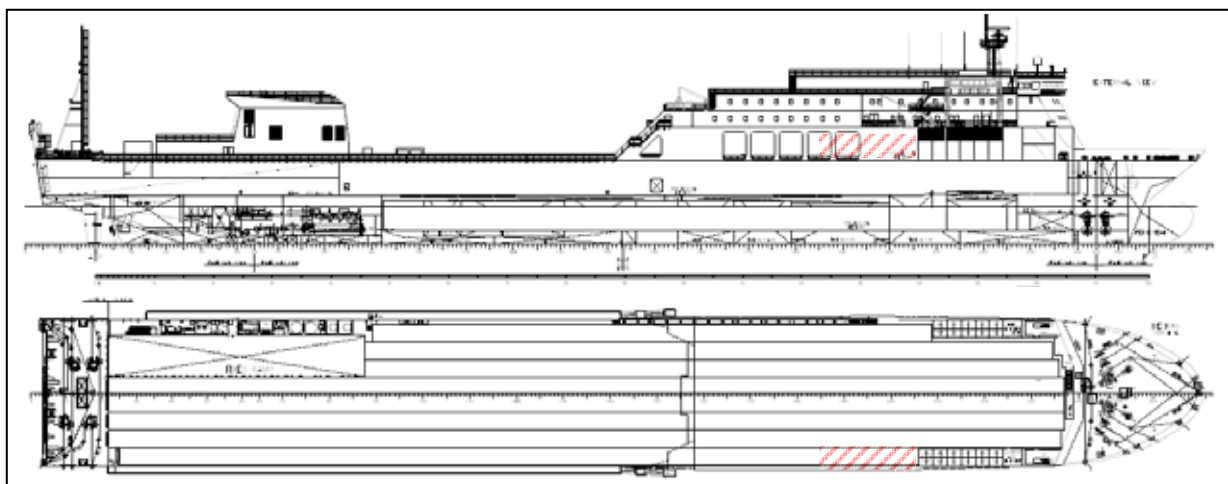
Abbildung 4: Erste Parkposition auf Spur 8, Oberdeck

Um 23:00 Uhr wurde die Wache vom 1. Nautischen Offizier und einem anderen Matrosen übernommen. Der Rudergänger verließ die Brücke, während der Kapitän noch kurz blieb, ebenso wie auch der 3. Nautische Offizier, der noch Verwaltungsaufgaben erledigte. Der wachhabende Matrose bekam vom Kapitän die Order, seinen Kontrollgang auf dem Oberdeck (Deck 6) anzutreten. Die tatsächlichen Temperaturanzeigen der dort gestauten Kühleinheiten waren mit den in eine Liste eingetragenen Sollwerten abzugleichen. Der Matrose begann die Kontrolle auf dem Oberdeck um 23:07 Uhr. Kurz zuvor hatten der Leitende Ingenieur, der Bordelektriker und ein Mitglied der Maschinenbesatzung eben jenes Deck 6 vom Maschinenkontrollraum kommend passiert, und dabei keine Auffälligkeiten festgestellt. Zur gleichen Zeit passierte die Fähre Kiel Leuchtturm. Die Geschwindigkeit wurde auf Anraten des Kapitäns von 18 bis 19 kn auf 17 kn reduziert. Danach verließen der Kapitän und der 3. Nautische Offizier die Brücke. Der Rondengänger begann mit der Kontrolle im vorderen, noch überdachten Bereich auf den äußerst rechten Parkspuren. Als eines der ersten wurde das Kühlaggregat des zuvor erst geparkten Lkw auf Spur 8 (vgl. schraffierter Bereich in Abb. 4) kontrolliert.

Die Kühleinheit war an das Bordnetz angeschlossen. Dem Listeneintrag zufolge sollte eine Temperatur von -20°C gehalten werden, abgelesen wurden jedoch -28°C . Der Matrose notierte die Abweichung, war aber nach allgemeinem Bordprozedere nicht angehalten, den Wachoffizier oder den Fahrer zu verständigen, da kein Überschreiten der vorgegebenen Temperatur vorlag. Der Kontrollgang wurde daher weiter nach achtern fortgesetzt.

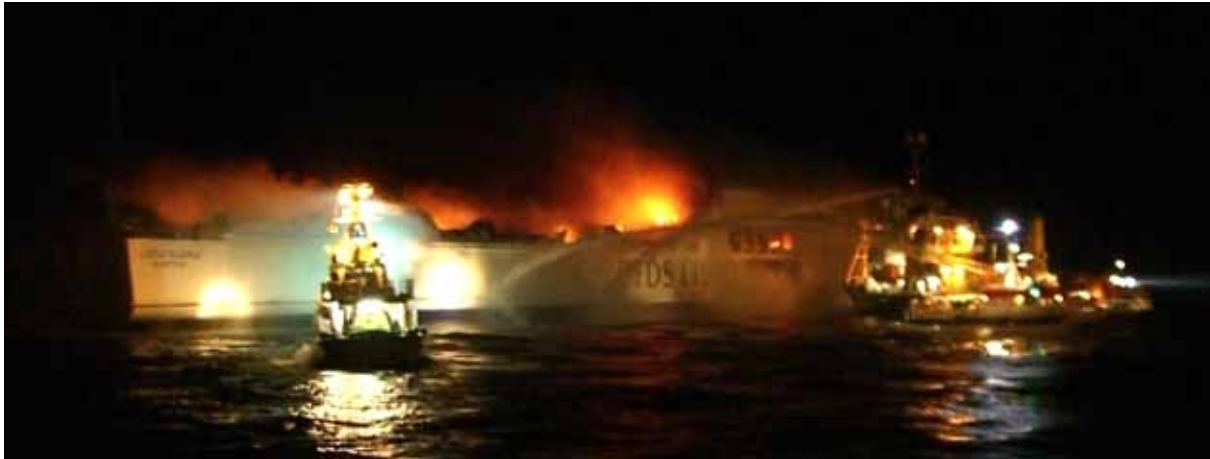
Um 03:48 Uhr meldete der für Löscharbeiten im Bugbereich eingesetzte Seenotkreuzer BREMEN dem OSC auf der SCHARHÖRN eine Schlagseite der LISCO GLORIA von 5° nach Backbord. Um 04:15 Uhr hatte sich die Schlagseite auf 10° vergrößert. Mit der BALTIC traf um 04:47 Uhr ein weiteres Schiff mit Löschkapazität am brennenden Schiff ein. Zu diesem Zeitpunkt wurde der Brand nicht mehr aktiv gelöscht, da die LISCO GLORIA mittlerweile 15° Schlagseite hatte. Es wurde nur noch die Außenhaut gekühlt (vgl. Abb. 6).

Abbildung 6: Außenhautkühlung der LISCO GLORIA am Morgen des 9. Oktober 2010

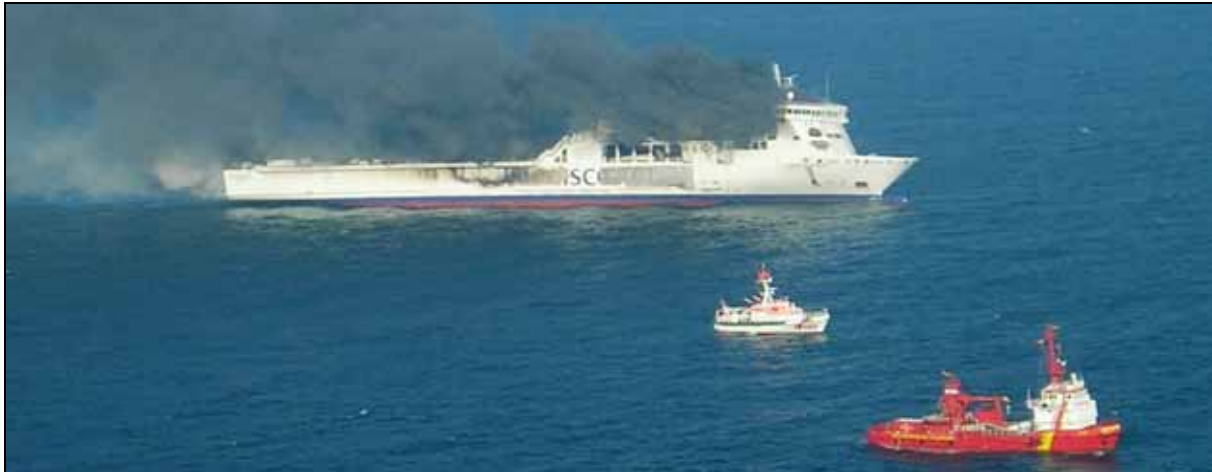
Der Bundespolizeihubschrauber PIROL 848 machte zahlreiche Luftaufnahmen von der brennenden Fähre (vgl. Abb. 7). Der Brand hatte inzwischen auch das Hauptdeck erfasst. Alle Brandbekämpfungsmaßnahmen blieben vorläufig gestoppt, um ein Kentern der krängenden Fähre zu verhindern.

Abbildung 7: Brennende LISCO GLORIA, aufgenommen mittags am 9. Oktober 2010

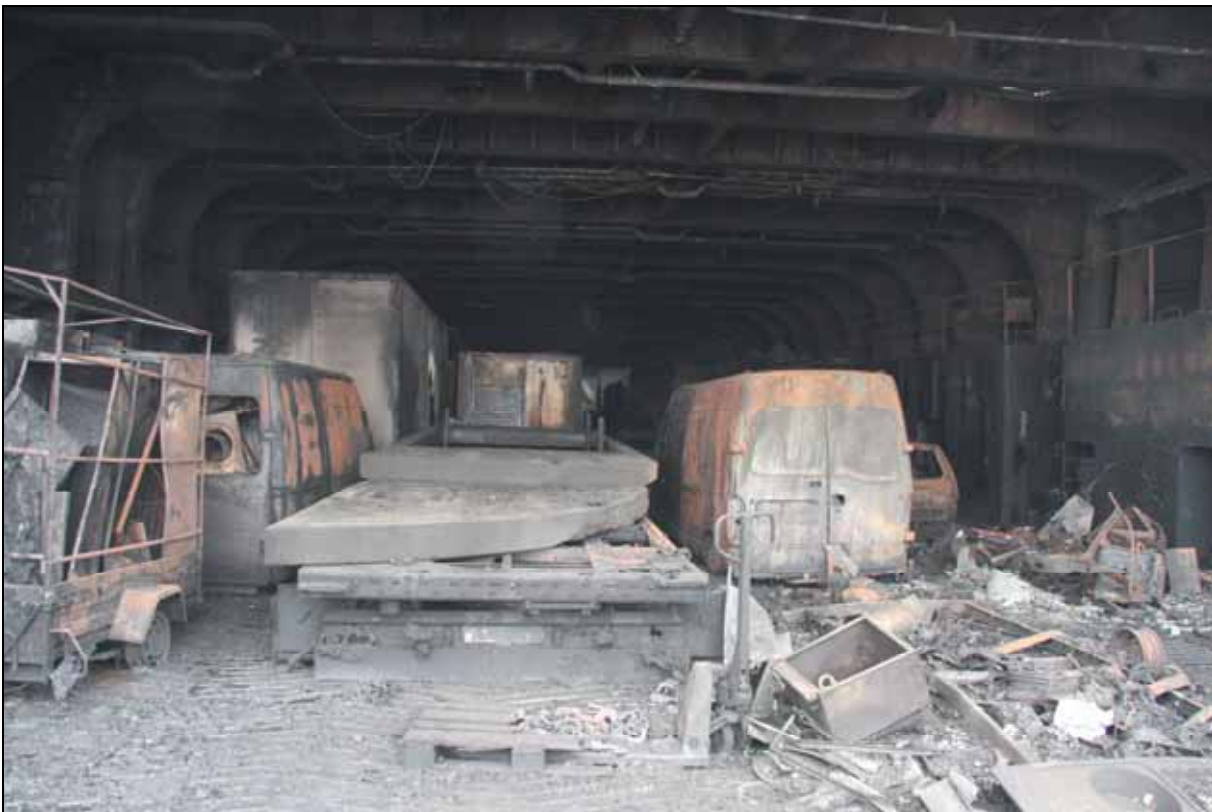
Der Großteil der Ladung wurde durch das Feuer vollständig zerstört. Dies betraf sowohl das Oberdeck (vgl. Abb. 9) als auch das darunter liegende Deck 4 (vgl. Abb. 10). Die auf Deck 2 gestaute Ladung wurde hingegen zwar nicht durch Feuer aber teilweise durch Rauch und Löschwasser beeinträchtigt, das zum Kühlen der Decke und als Schutz gegen ein Übergreifen des Feuers eingesetzt worden war.

Abbildung 10: Deck 4 nach dem Brand, Blick von der Heckrampe aus nach vorn

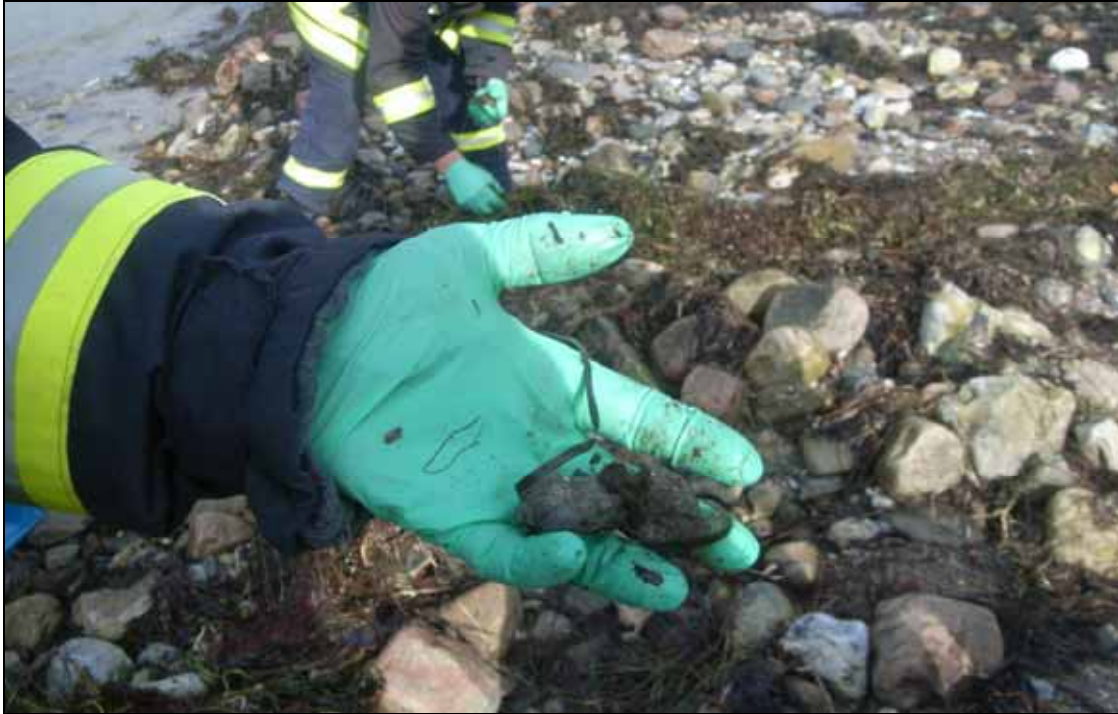
In den Tagen nach dem Brand auf der LISCO GLORIA kam es sowohl an der deutschen als auch an der dänischen Ostseeküste vereinzelt zu Anlandungen verrußter Fettklumpen (vgl. Abb. 11).

Abbildung 11: Verunreinigung am Strand von Lindhöft

Die erste Verunreinigung wurde am 12. Oktober 2010 im Bereich Hasselberg bis Falshöft gemeldet. Es folgten weitere Anlandungen am 14. Oktober 2010 auf der dänischen Insel Alsen und am 17. Oktober 2010 wieder in Deutschland in den Bereichen Surendorf bis Lindhöft und Damp bis Schuby. Auf dänischer Seite wurde die Größenordnung der Verschmutzung auf 1 bis 2 Tonnen geschätzt.

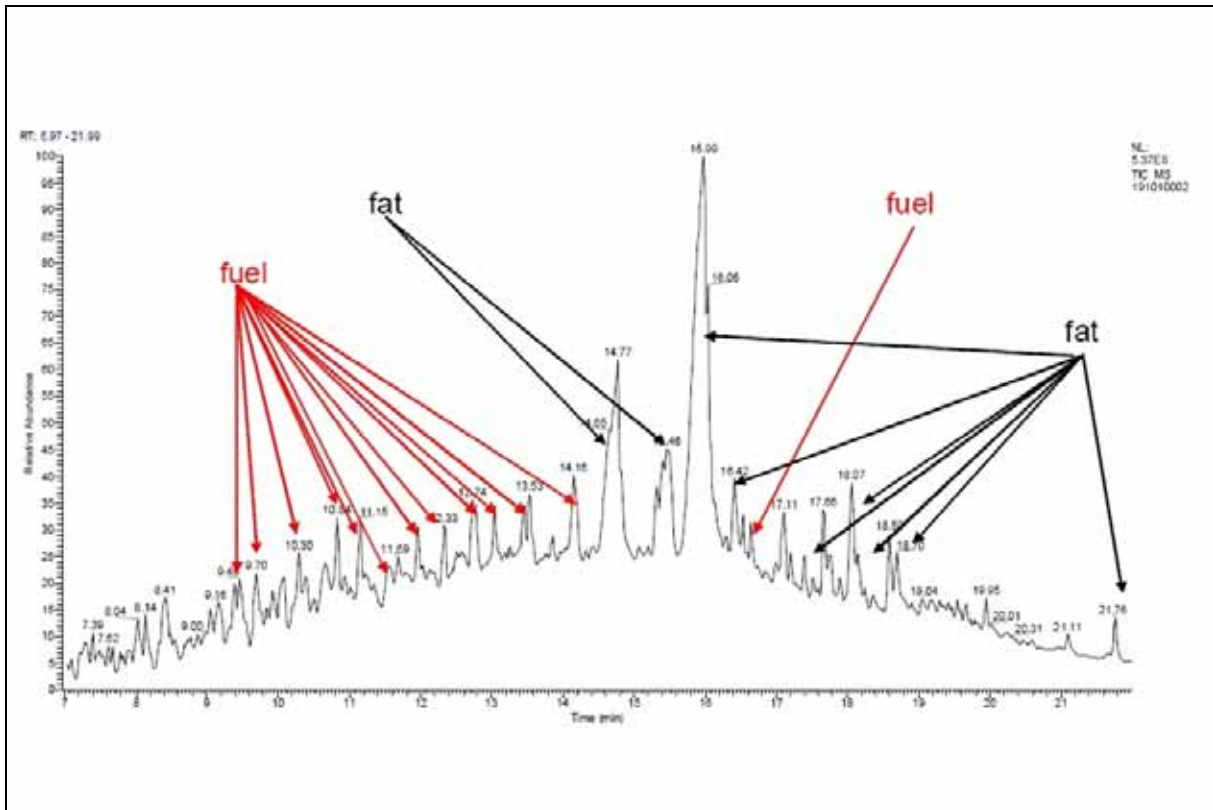
Kopplung festgestellt, dass die Probe größtenteils aus Fett mit Rückständen von Brennstoff bestand (vgl. Abb. 12).

Abbildung 12: Ergebnis der Fettklumpenanalyse

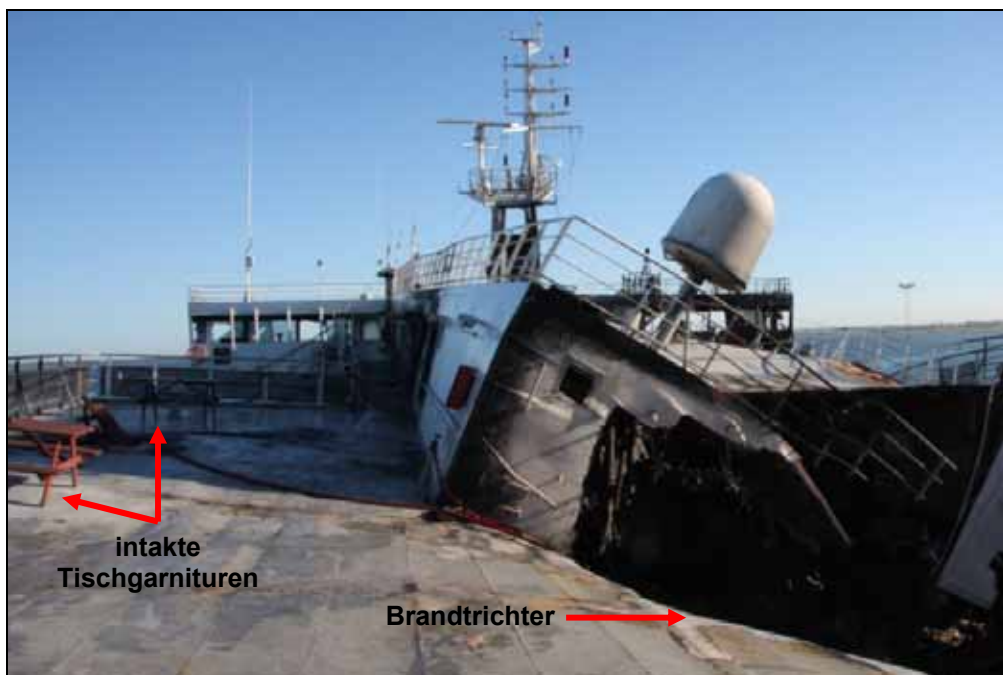
Die Steuerbordseite war im Vergleich zur Backbordseite wesentlich stärker von strukturellen Schäden betroffen. Der Brandtrichter (Ausgangspunkt: Spanten 210 bis 220) lag zur Längsachse leicht nach Steuerbord versetzt. Die Außenflächen auf Deck 9 an Backbord hingegen wiesen nur in begrenztem Umfang Schäden auf, waren begehbar und teilweise noch mit intakten Tischgarnituren aus Holz bestückt (vgl. Abb. 18).

Abbildung 18: Außenbereich auf Deck 9, Sicht nach vorn

Längsschiffsachse gesehen an Steuerbord der Brandtrichter zum Kabinenaufbau hin (vgl. Abb. 17 und 18) sowie eine erhebliche Spantenverformung zum Hauptdeck hin (vgl. Abb. 31) gebildet. Der Lkw, an dem der Brandausbruch beobachtet worden war, war zugleich derjenige, der den größten Brandschaden aufwies. Die Untersuchungsbehörden und der Brandgutachter stufen den beobachteten Brandentstehungsort als plausibel ein.

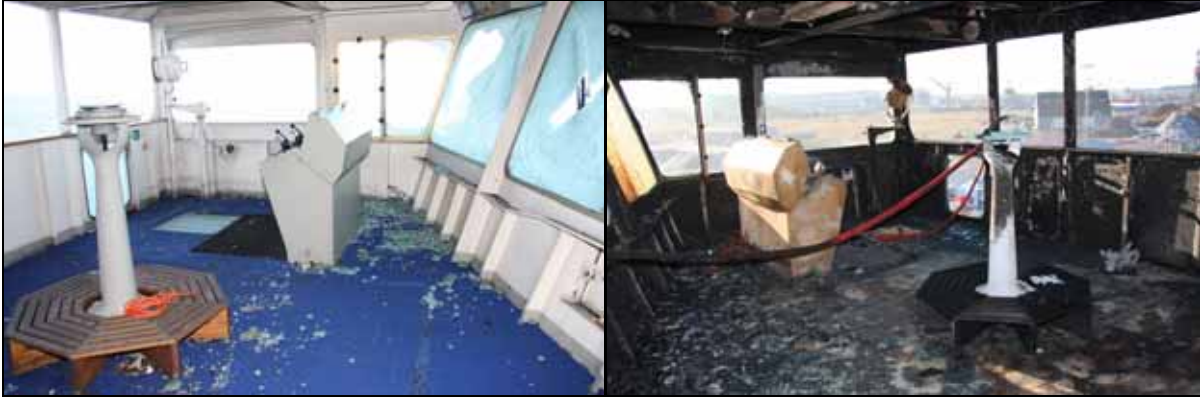
Über Deck 9 (Backbordseite) hatte das Untersuchungsteam Zugang zur Brücke. Die Backbordnock wies im Gegensatz zum Rest der Brücke keine Brandspuren auf (vgl. Abb. 19).

Abbildung 19: Backbord- und Steuerbord-Brückennock

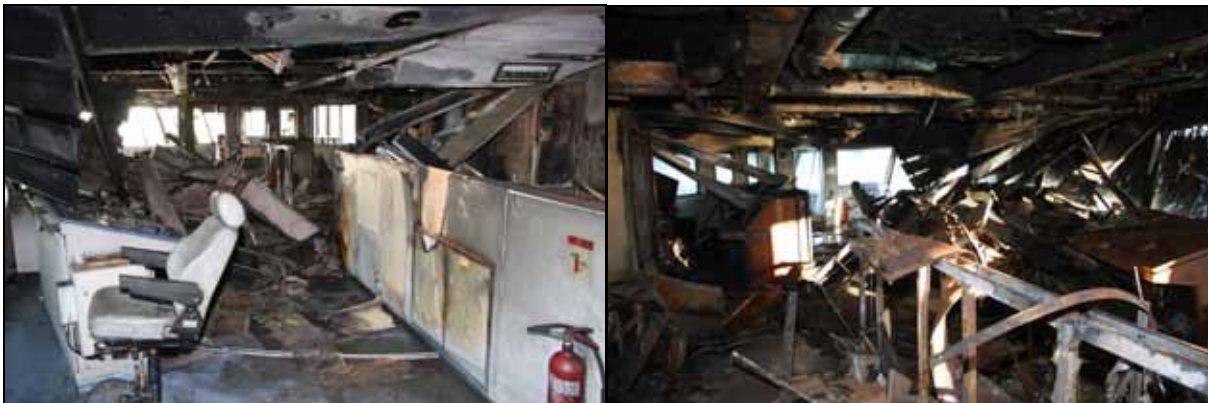
Der Brandeinfluss im Brückenhaus nahm von Backbord nach Steuerbord zu (vgl. Abb. 20). Sämtliche Navigationssysteme und die sonstige technische Ausrüstung waren zerstört worden.

Abbildung 20: Brückenhaus, Sicht von Backbord und von Steuerbord

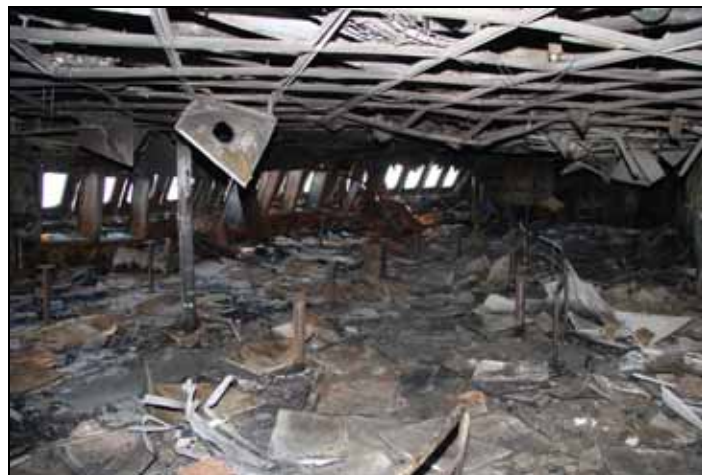
Auf Deck 7 waren noch Teile des vollständig ausgebrannten Barbereiches begehbar (vgl. Abb. 21).

Abbildung 21: Ausgebrannter Barbereich

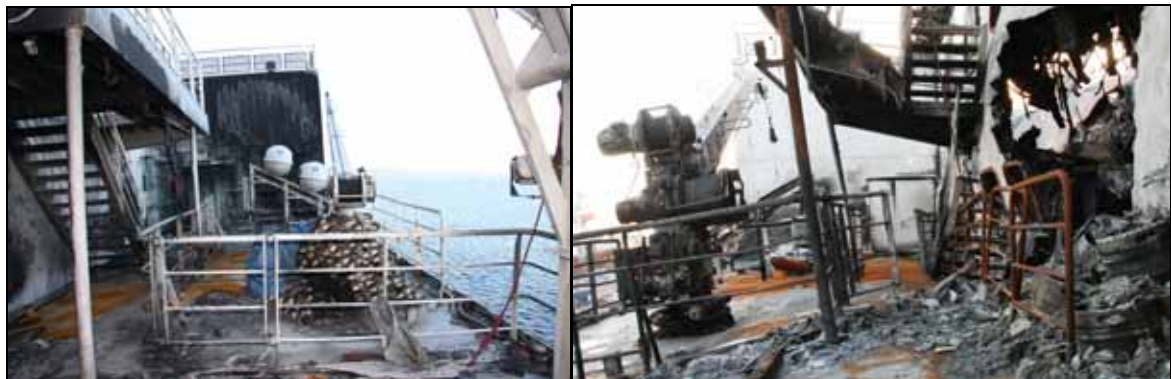
Die Rettungsbootstation auf Deck 7 wies an Backbord deutlich weniger Brandspuren auf, als an Steuerbord (vgl. Abb. 22 und 23).

Abbildung 23: Rettungsbootstation an Backbord und Steuerbord, Sicht nach achtern

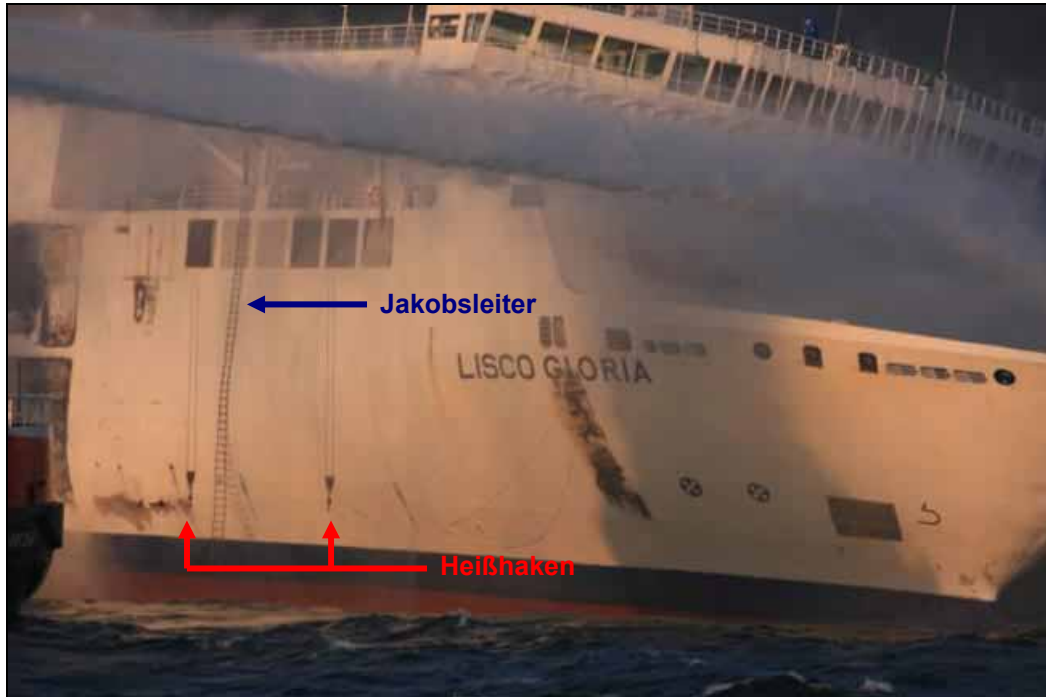
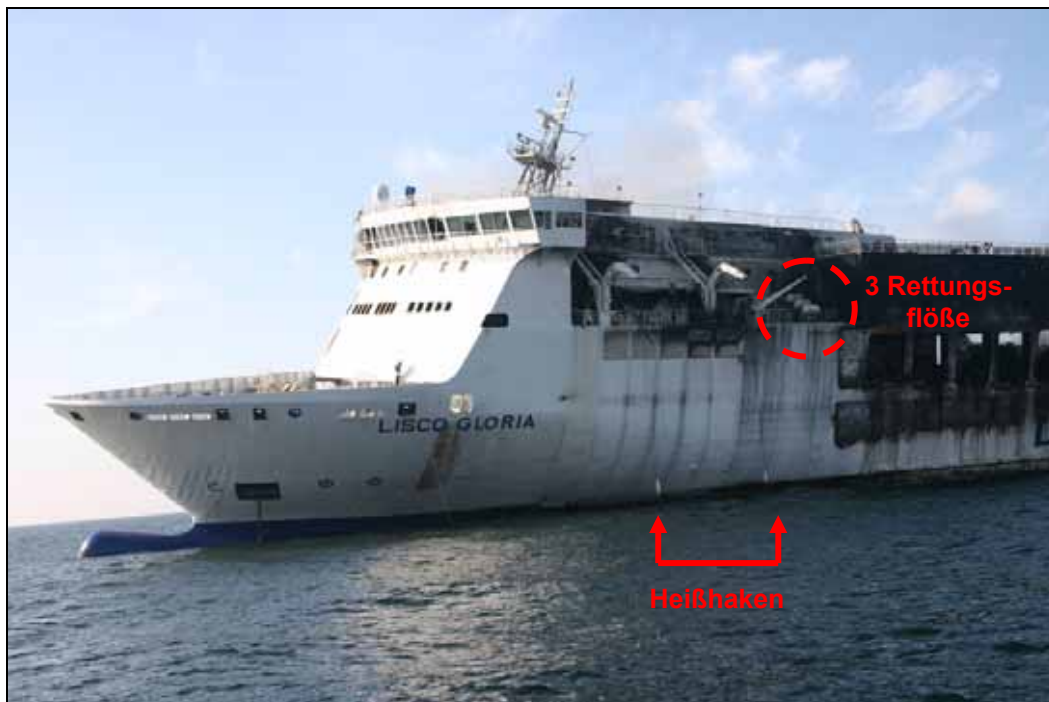
Als die LISCO GLORIA noch auf See war, hatte man jedoch die ursprüngliche Position der Heishaken durch Fotos dokumentiert. Auf den Bildern ist zu sehen, dass sowohl auf der Backbord- als auch auf der Steuerbordseite beide Heishaken jeweils parallel bis kurz oberhalb der Wasserlinie gefiert worden waren, wobei die Steuerbord-Heishaken durch die starke Krangung der LISCO GLORIA zum Zeitpunkt der Bildaufnahmen schon deutlich hoher hingen (vgl. Abb. 25 und 26).

Abbildung 25: Gefierte Heishaken an Steuerbord, aufgenommen am 9. Oktober 2010

Abbildung 26: Gefierte Heishaken an Backbord, aufgenommen am 10. Oktober 2010

Bei der Davitanlage an Bord der LISCO GLORIA handelte es sich um sog. Rollertrackdavits, bei denen sowohl das Fieren von der Stauposition (Deck 9) auf die Zustiegsposition (Deck 7) als auch das letztendliche Zuwasserbringen der Rettungsboote im Wesentlichen allein durch die Schwerkraft erfolgt. Die Fiergeschwindigkeit wird dabei über eine in die Hievwinde integrierte Bremse geregelt, die im Notfall auch direkt aus dem Boot heraus bedient werden kann. Das Fieren sowie das Hieven waren prinzipiell auch über einen elektrischen Motor möglich. In der Unfallnacht waren beide Rettungsboote von Hand gefiert worden. Absturzsicherungen (Fall Preventer Devices - FPD) waren dabei nicht zum Einsatz gekommen.

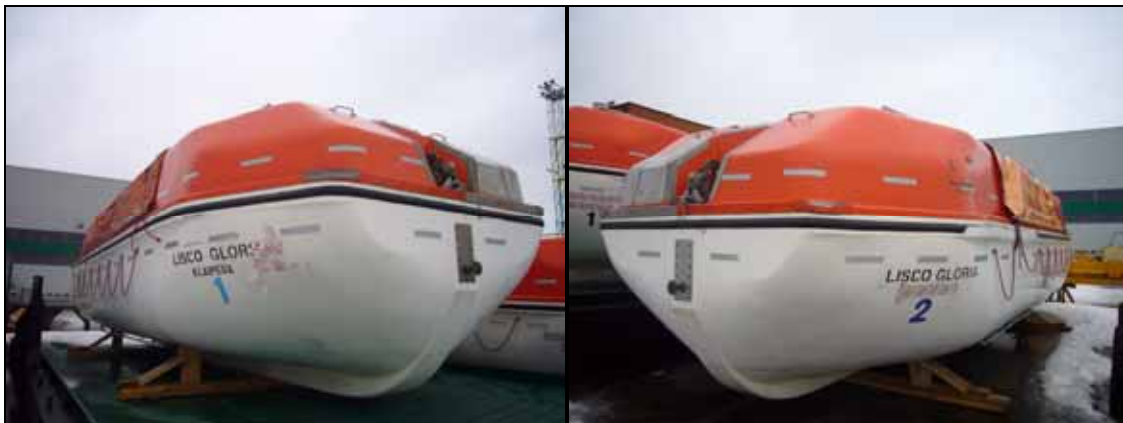
Abbildung 27: Geborgene Rettungsboote der LISCO GLORIA

Jedes der Rettungsboote hatte eine Kapazität von 150 Personen. Beide Boote der LISCO GLORIA wurden nach dem Unfall nach Klaipeda gebracht und dort durch die litauische Untersuchungsbehörde untersucht (vgl. Abb. 27). Dabei war am Backbord-Heck von Boot 1 ein Schaden festgestellt worden (vgl. Abb. 28). Videoaufnahmen, die von Bord der NEUTSTRELITZ gemacht wurden, deuten darauf hin, dass diese Beschädigungen beim Ausbringen des Bootes an der LISCO GLORIA entstanden. Weitere Schäden oder Mängel wurden nicht festgestellt.

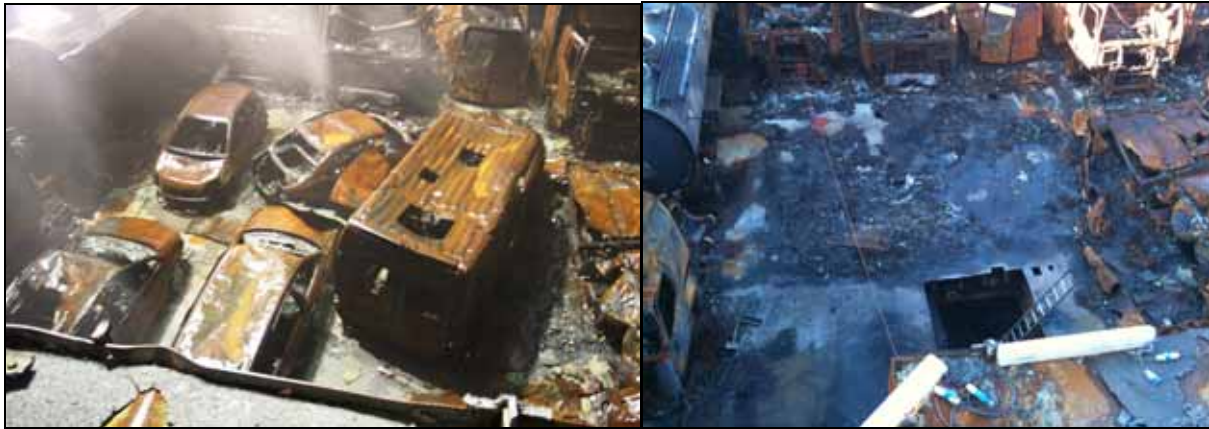
Ein kleiner Bereich mittschiffs auf dem Wetterdeck war mit Zustimmung der BSU bereits vor dem Eintreffen des Untersucherteams frei geräumt worden, um für letzte Feuerlöschmaßnahmen eine Zugangsöffnung zum Hauptdeck (Deck 4) zu schaffen (vgl. Abb. 30).

Abbildung 30: Für Löschmaßnahmen geräumter Bereich auf dem Oberdeck - vorher und nachher

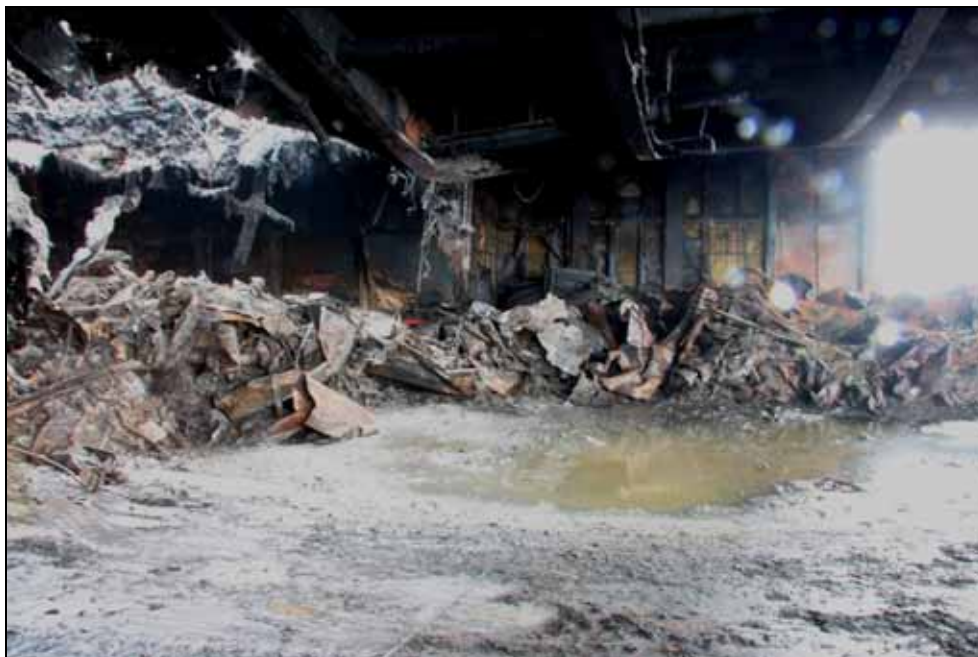
Nach der Besichtigung am 25. Oktober 2010 wurde das Oberdeck in Abstimmung mit der BSU schrittweise geräumt. Zwar erlaubte der hohe Zerstörungsgrad objektiv keine räumlich eng begrenzte Identifizierung des eigentlichen Brandherdes, aber bei den vorgefundenen Schäden war eine Tendenz zur Steuerbordseite hin zu erkennen. Das globale Brandspurenbild war der Einschätzung der Gutachter vom LKA zufolge mit den Schilderungen des Rondengängers, der das Feuer entdeckt hatte, in Einklang zu bringen. Es wurde daher entschieden, den Großteil der Ladungsreste vom offenen Bereich des Oberdecks und von den Spuren 1-5 zu räumen, um sich dann im Weiteren Stück für Stück bis zum beobachteten Brandherd vorarbeiten zu können. Dabei wurden unter den Fahrzeugtrümmern zwei erhebliche Verformungen offenbar, wo das Deck großflächig nach unten abgesackt war (vgl. Abb. 31 und 32). Beide Verformungen lagen von der Längsachse aus leicht nach Steuerbord versetzt.

Abbildung 31: Teilgeräumtes Deck 6, Blick auf Spuren 5 bis 8 im vorderen Bereich

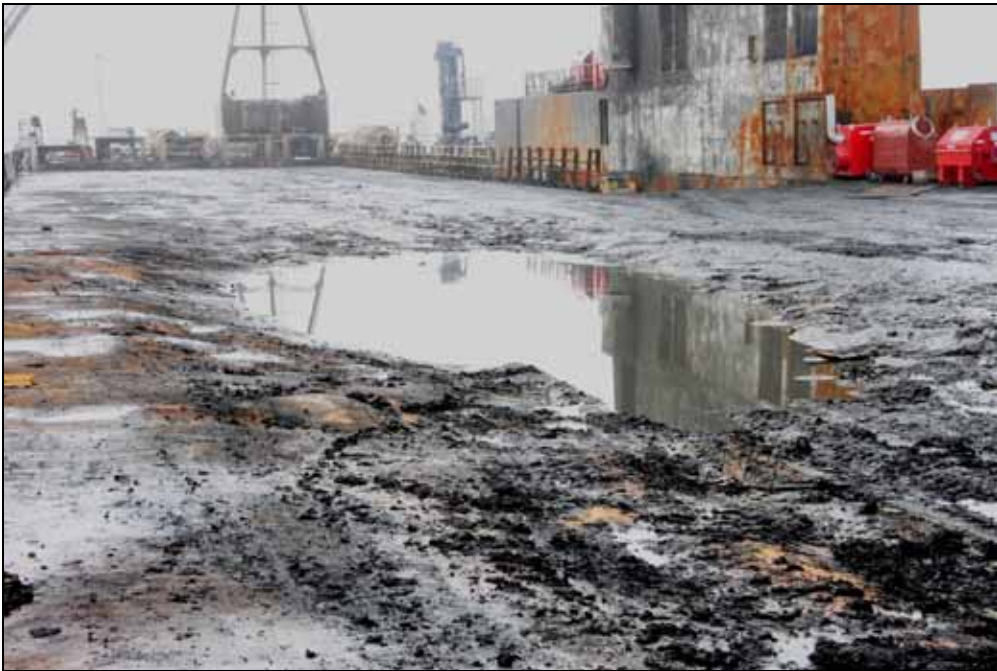
Abbildung 32: Geräumtes Oberdeck (mittschiffs), Sicht nach achtern

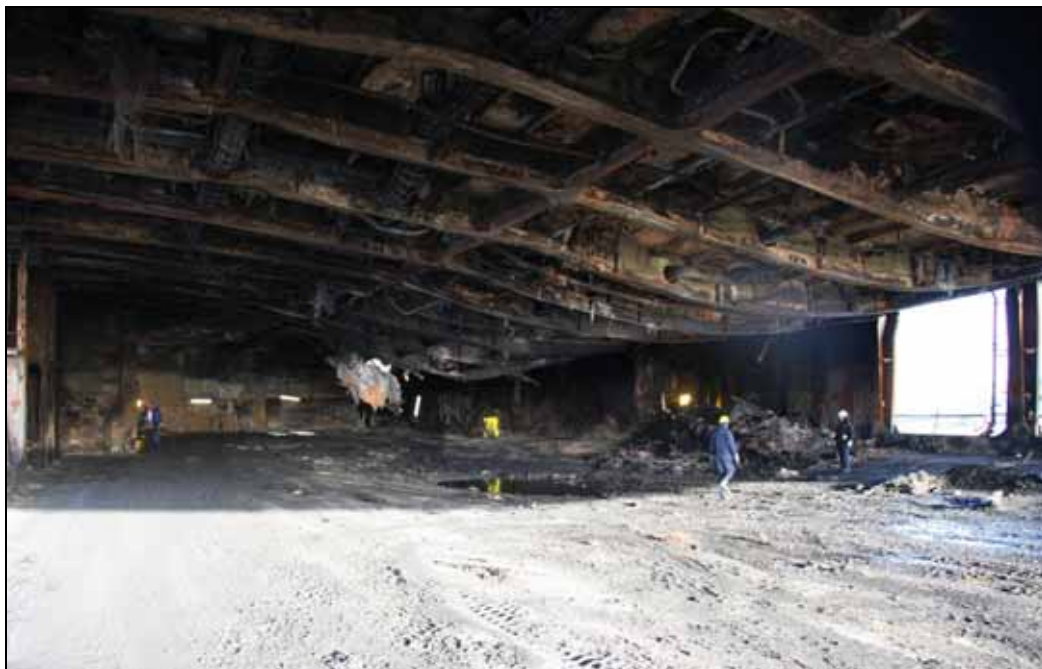
Nach der Teilräumung arbeitete sich das Untersuchungsteam mit Unterstützung von Baggern und Werftarbeitern durch die verbliebenen Trümmer zur Spur 8 vor. Soweit Trümmerteile von Hand bewegt werden konnten, wurden sie nach einer Begutachtung und ggf. Fotodokumentation fortgetragen. Größere Trümmer, insbesondere Fahrgestelle, ließen sich nur mithilfe der Bagger bewegen, nachdem die Kettensicherungen beseitigt worden waren. Dieses zeitaufwändige Vorgehen nahm mehrere Tage in Anspruch, bevor schließlich am 3. November 2010 auch der vordere Teil des Oberdecks bis auf den beobachteten Brandentstehungsort geräumt war (vgl. Abb. 33).

Abbildung 33: Teilgeräumtes Deck 6 mit Trümmerresten am beobachteten Brandentstehungsort

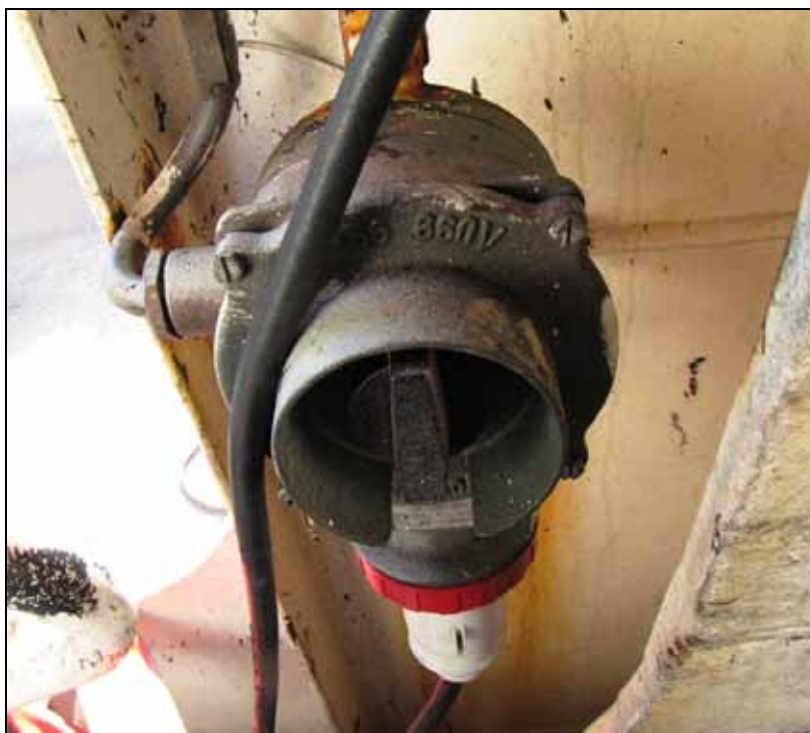
Abbildung 39: Thermisch wenig belastete Steckdose mit eingestecktem Stecker, Deck 6, Spur 8

Die dort eingesteckten Stecker mit Verlängerungsleitungen wurden im Rahmen der Räumungsarbeiten verfolgt. Allerdings lagen diese nach einiger Strecke nur noch fragmentarisch vor, so dass eine direkte Zuordnung der Leitungen zu einem bestimmten, am Kühlaufleger montierten Kühlaggregat nicht mehr möglich war.

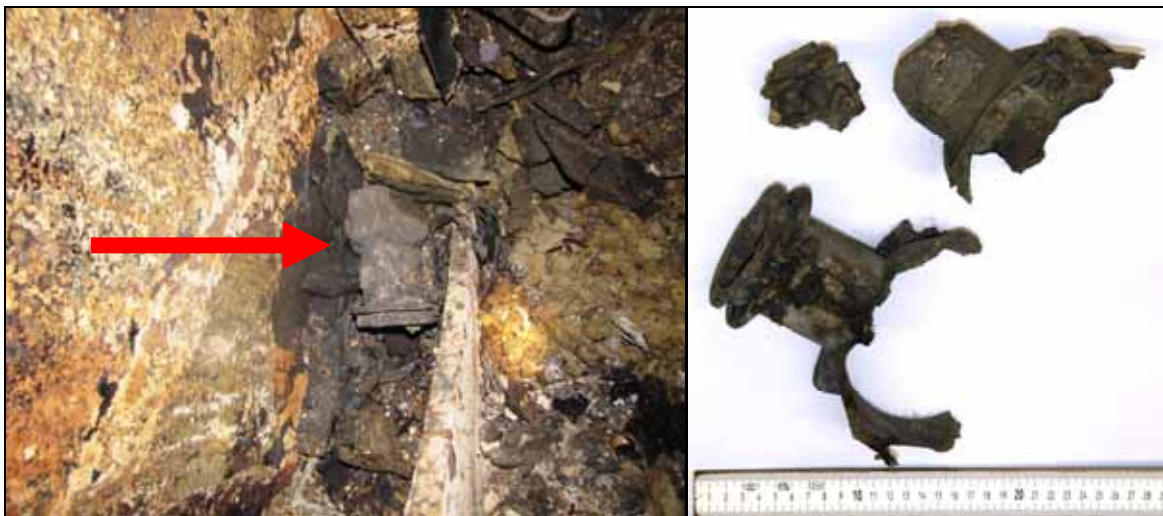
Den Bordelektrikplänen zufolge waren auf Deck 6 an der Steuerbordseite bis zum Ende der Spur 8 insgesamt acht Drehstromsteckdosen installiert worden (Spanten 159 bis 201). Die zwei Steckdosen, die bei Spant 201 montiert sein sollten, waren dort nicht mehr vorhanden und wurden daher im Brandschutt gesucht. Im Bereich von Spant 200 konnten die nur noch fragmentarisch erhaltenen Teile zweier schaltbarer Drehstromsteckdosen aufgefunden werden (vgl. Abb. 40).

Abbildung 40: Überreste von Drehstromsteckdosen auf Höhe Spant 200, Steuerbord

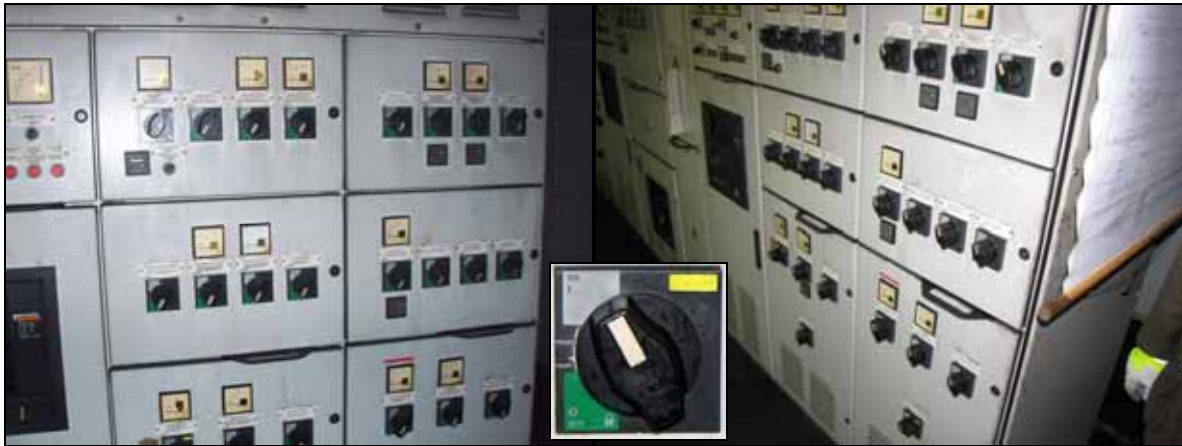
Dabei war festzustellen, dass die vorgefundenen Schalterstellungen an der Hauptschalttafel zwischenzeitlich verändert worden waren. Als der Brand auf der LISCO GLORIA am 11. Oktober 2010 so weit unter Kontrolle gehalten werden konnte, dass eine erste Begehung des vom Brand nahezu unbeeinträchtigten Maschinenkontrollraumes durch das Bergungsunternehmen möglich war, hatte ein den Bergungstrupp begleitendes Besatzungsmitglied Fotos von der Hauptschalttafel gemacht. Auf diesen Aufnahmen befinden sich alle Schalter in der „Off“-Position, während die Schalter bei erster Begehung durch das deutsch-litauische Untersuchungsteam am 25. Oktober 2010 fast ausnahmslos auf „On“ standen (vgl. beispielhaft den rechten Bereich der Hauptschalttafel, Abb. 43).

Abbildung 43: Rechter Bereich der Hauptschalttafel am 11. Oktober 2010 (links) und am 25. Oktober 2010 (rechts)

Die vorgefundenen Schalterstellungen an der Hauptschalttafel waren demnach für die Untersuchung nicht mehr aussagekräftig. Es ließ sich nicht mehr aufklären, durch wen und wann die Stellungen geändert worden waren. Da es weder auf See noch an der Pier in Munkebo gelungen war, die bordeigene Stromversorgung wieder herzustellen, bestand aus Sicht der Untersucher auch keine nachvollziehbare Notwendigkeit, sämtliche Schalter an der Hauptschalttafel umzulegen.

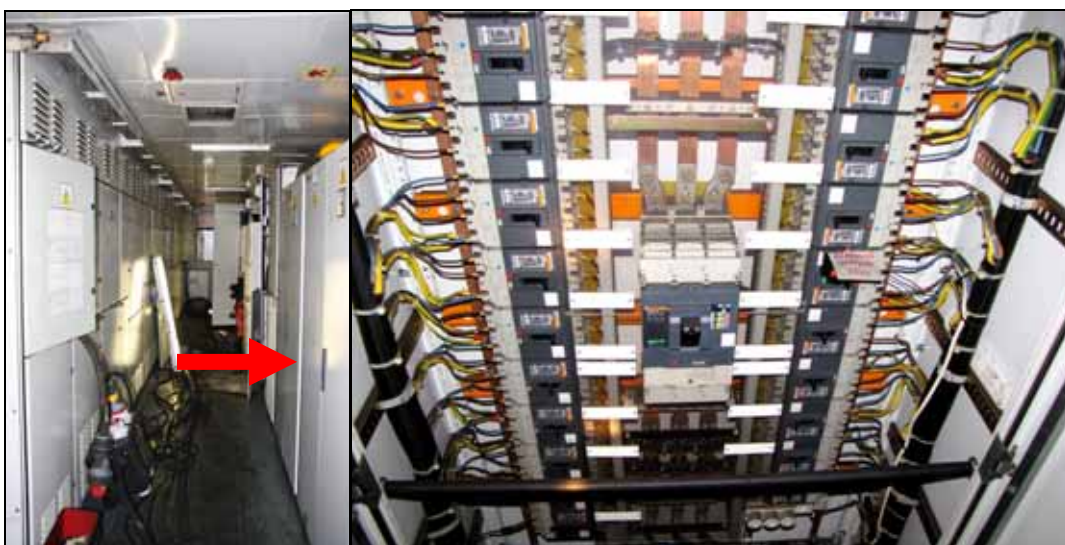
Hinter der Hauptschalttafel verläuft ein zweiter Gang, in dem mehrheitlich abgeschlossene Schaltschränke stehen, darunter auch zwei Schaltschränke mit Leitungsschutzschaltern (vgl. Abb. 44). Der erforderliche Schlüssel für diese Schränke war nicht ohne weiteres auffindbar, so dass das Untersuchungsteam eigenes Werkzeug zum Einsatz brachte. Aufgrund der eingeschränkten Zugänglichkeit kann davon ausgegangen werden, dass der in den Schränken vorgefundene Schalt- bzw. Auslösezustand der ereignisbedingten Originalsituation entsprach.

Abbildung 44: Schaltschrank mit Leitungsschutzschaltern

Diese Leitungsschutzschalter waren ausgehend von den Schaltplänen den Drehstromsteckdosen auf Deck 4 und Deck 6 vorgeschaltet gewesen. Die

vorgefundenen Schalterstellungen wurden eingehend dokumentiert und durch den Experten für Elektrotechnik gutachtlich ausgewertet (vgl. Ziffer 3.3.2.7).

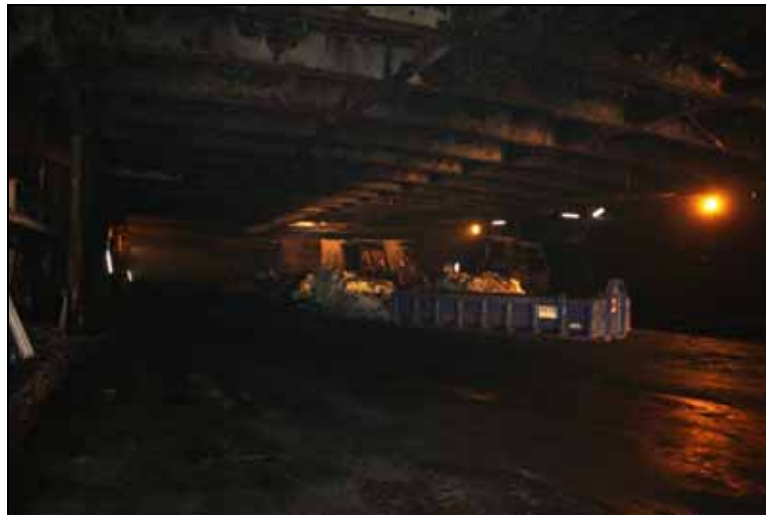
Das Hauptdeck (Deck 4) konnte bei der ersten Besichtigung durch das Untersuchungsteam wegen der starken Rauchentwicklung noch nicht begangen werden. Nachdem letzte Brände gelöscht worden waren, wurde das Deck geräumt. Die Dokumentation erwies sich als schwierig, da sich erhebliche Staubmengen in der Luft befanden und insbesondere im vorderen Teil des Decks nur spärliche Lichtverhältnisse herrschten. Am 9. November 2010 waren die Räumungsarbeiten nahezu abgeschlossen und eine provisorische Beleuchtung installiert (vgl. Abb. 45). Es konnte festgestellt werden, dass der Bereich unterhalb der Parkposition des Lkw-Trailers, an dem der Brandausbruch auf Deck 6 beobachtet worden war, auf Deck 4 leer war (Spant 196 bis 206). Der erste Lkw mit Kühlaufleger auf der äußerst rechten Parkspur auf Deck 4 reichte bis an Spant 196.

Abbildung 45: Teilgeräumtes Deck 4, Sicht nach vorn

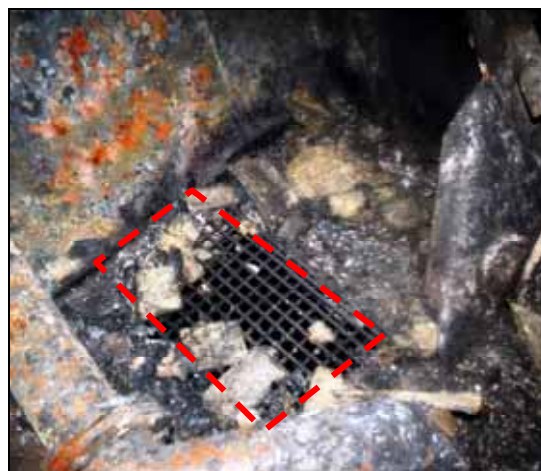
Die Speigatts waren sowohl auf Deck 4 als auch auf Deck 6 teilweise mit Brandüberresten (Ladung, Metallteile etc.) zugesezt (vgl. Abb. 46).

Abbildung 46: Speigatt auf Deck 4

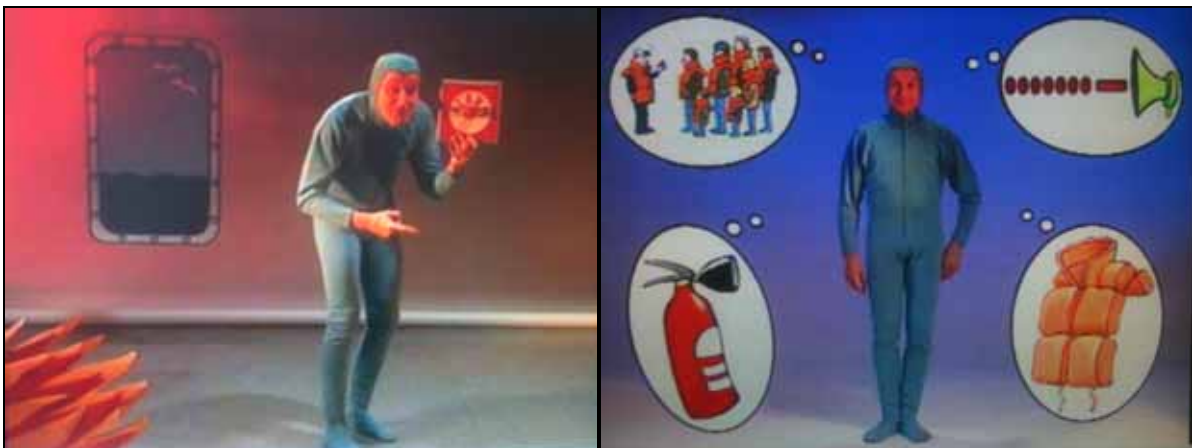
In der Bar waren drei Fernseher an den Wänden montiert. Auf einem dieser Fernseher wurde wiederholt ein von der dänischen Schifffahrtsverwaltung genehmigtes, pantomimisches Sicherheitsvideo gezeigt (vgl. Abb. 48). Weitere Sicherheitshinweise waren auf Postern ausgehängt (vgl. Abb. 49). Eine gesonderte Sicherheitseinweisung fand nicht statt.

Abbildung 48: Screenshots des an Bord gezeigten Sicherheitsvideos

hilfreich gewesen, eine kurze Bandansage in mehreren Sprachen laufen zu lassen. Hinsichtlich des an Bord gezeigten Sicherheitsvideos bestehen Zweifel dahingehend, ob dieses für Passagiere überhaupt als Sicherheitshinweis erkennbar und der Informationsgehalt relevant war. Einige Zeugen berichteten, das Video (vgl. Abb. 48) für ein Kinderprogramm gehalten und daher ignoriert zu haben. Hinzu kommt, dass in dem Video nur der Generalalarm propagiert wird, der in der Unfallnacht nicht zum Einsatz kam. Auch die Sicherheitsposter wiesen nur den Generalalarm aus. Insofern hätte selbst bei Auslösen eines Abandon-Ship-Alarms nicht vorausgesetzt werden können, dass Passagiere, die sich mit den Sicherheitsanweisungen vertraut gemacht hatten, das Alarmsignal richtig hätten interpretieren können. Allerdings ist davon auszugehen, dass bei Ertönen eines Alarms gleich welcher Tonfolge und -dauer die Passagiere entsprechend aufmerksam gewesen wären und sich im Zweifel bei der Besatzung erkundigt hätten.

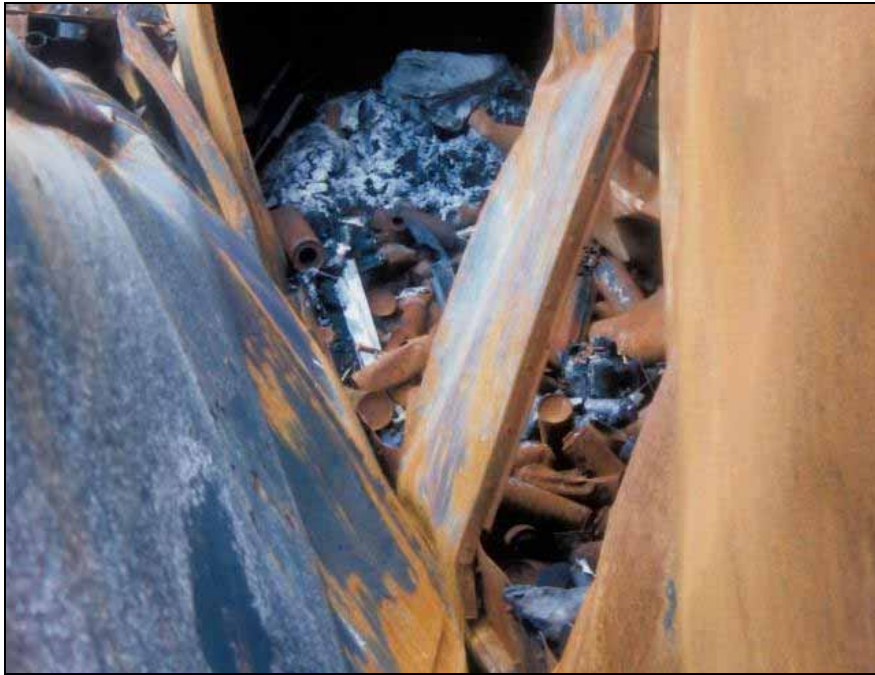
Die Staupositionen der Gefahrguttransporte waren im Gefahrgutmanifest ordnungsgemäß aufgeführt. Bei der Besichtigung der LISCO GLORIA konnte durch Ladungsüberreste (vgl. Abb. 54) für vier der fünf Gefahrguttransporte die Übereinstimmung der tatsächlichen Stauposition mit der im Manifest angegebenen bestätigt werden. Die fünfte Transporteinheit war zu stark beschädigt, um eine Zuordnung vornehmen zu können. Insgesamt wurde bei der Besichtigung deutlich, dass die Gefahrgüter durch die Brandeinwirkung weitgehend thermisch umgesetzt waren.

Abbildung 54: Ladungsreste (Spraydosen) eines Gefahrguttransportes

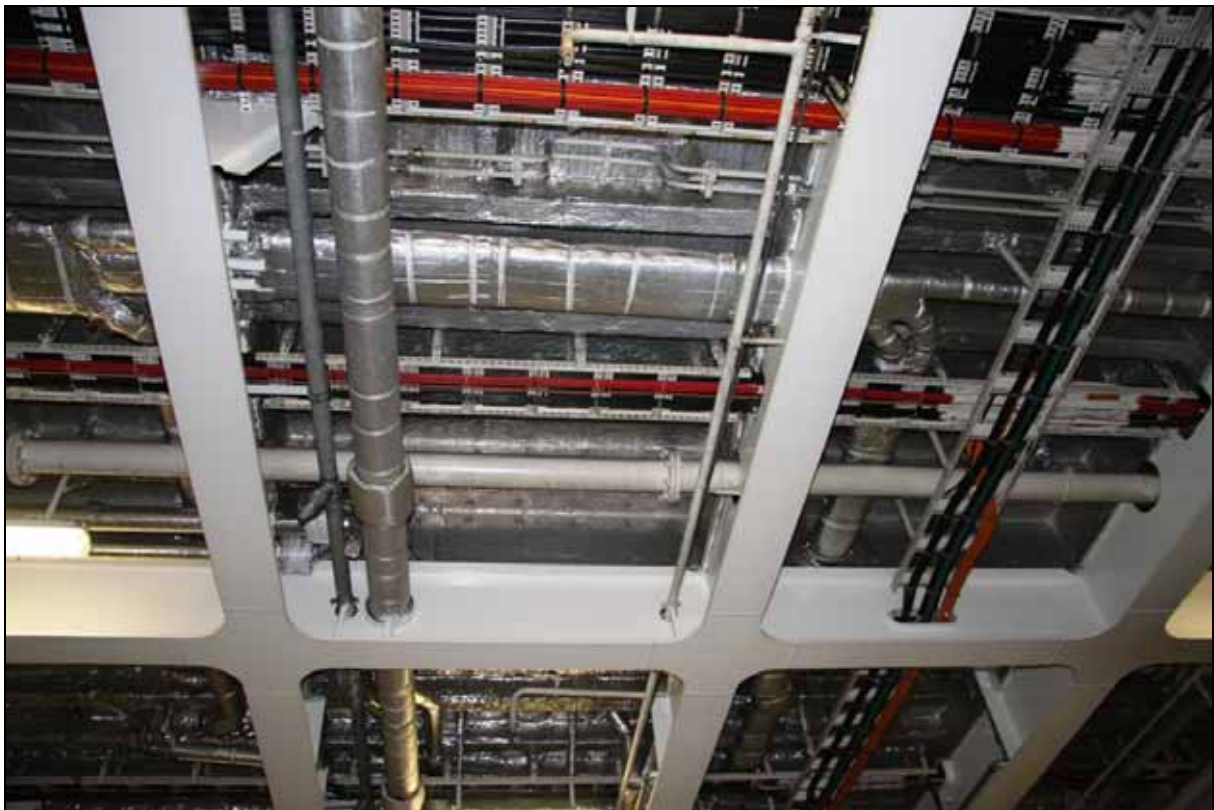
Auf Deck 4 und Deck 6, wo wochenlang Brände gewütet hatten, war die Isolierung größtenteils zerstört (vgl. Abb. 59 und 60). Das Untersuchungsteam begab sich deshalb auch an Bord des Schwesterschiffs der LISCO GLORIA, der DANA SIRENA, um einen Eindruck von der dort vorhandenen, vergleichbaren Isolierung (vgl. Abb. 61) zu gewinnen. Die Eigenschaften der dort vorgefundenen Isolierung wurden in dem Gutachten des LKA Kiel näher untersucht (vgl. Ziffer 3.3.2.8 des Berichts).

Abbildung 61: A-60 Isolierung auf Deck 6 des Schwesterschiffs DANA SIRENA

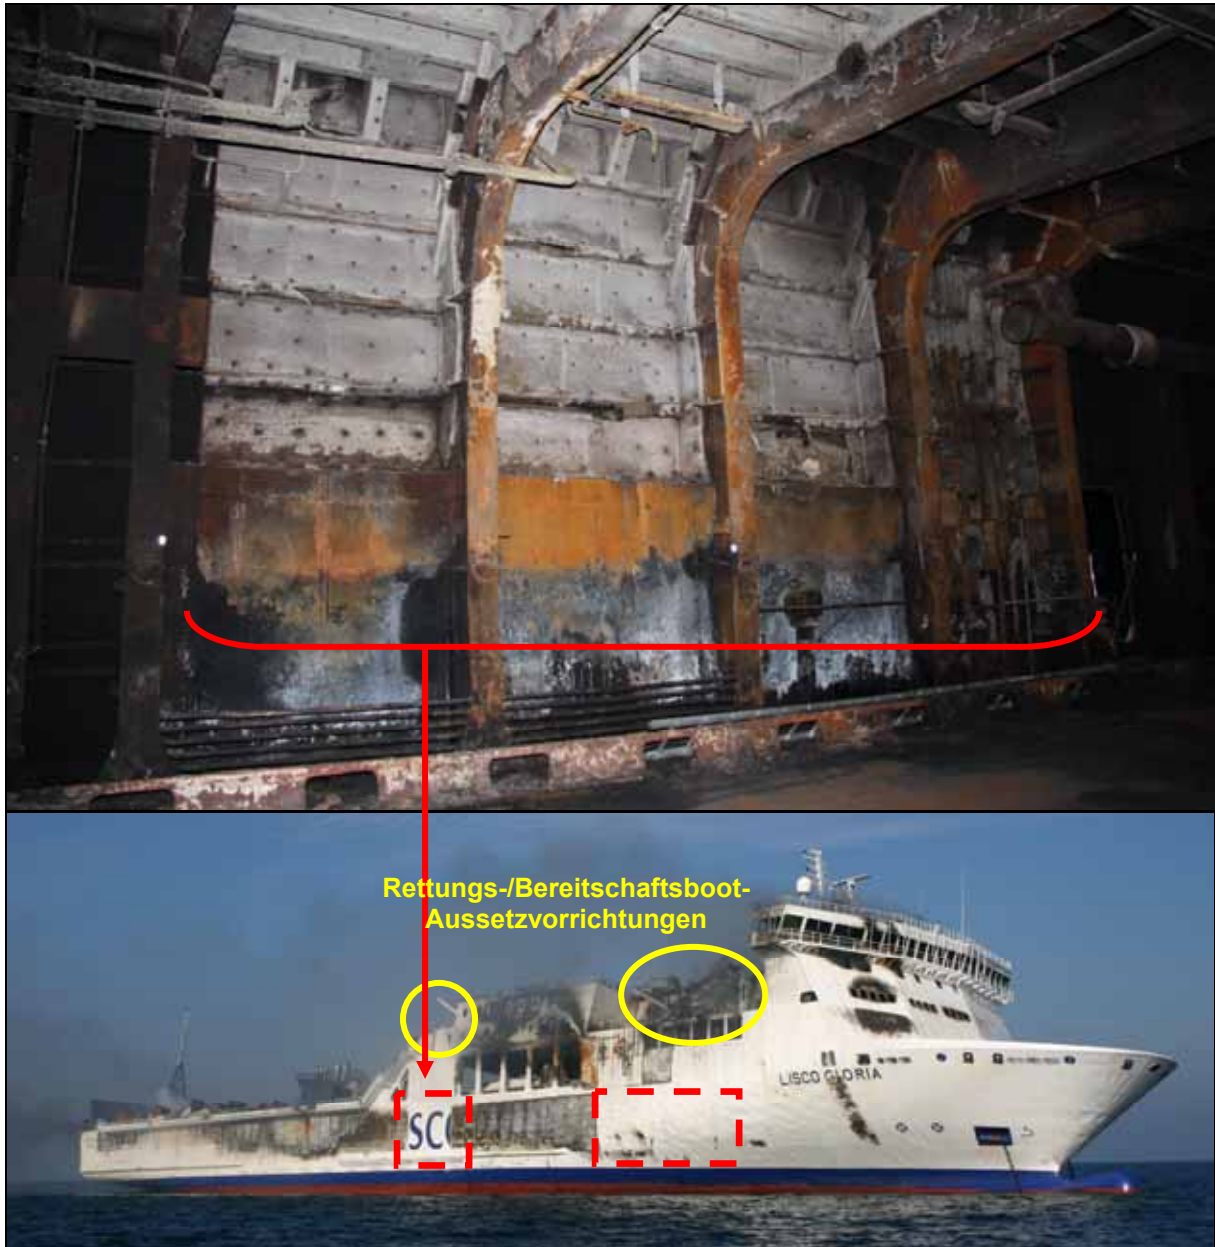
Bei der Begehung von Deck 4 der LISCO GLORIA wurde festgestellt, dass die nochmals verstärkte Isolierung in den Bereichen unterhalb der Aussetzvorrichtungen

für die Rettungsboote noch intakt war (vgl. Abb. 62). Infolgedessen ist auch der Farbanstrich an der Bordwand der LISCO GLORIA in diesen Bereichen noch erhalten.

Abbildung 62: Verstärkte Isolierung im Bereich der Rettungsmittel
