Bundesstelle für Seeunfalluntersuchung
Federal Bureau of Maritime Casualty Investigation
Bundesoberbehörde im Geschäftsbereich des Bundesministeriums
für Verkehr, Bau und Stadtentwicklung

Untersuchungsbericht 445/10

**Brand auf dem
Ro-Ro-Fahrgastschiff
LISCO GLORIA
am 8. Oktober 2010
nordwestlich von Fehmarn**

1. Februar 2012

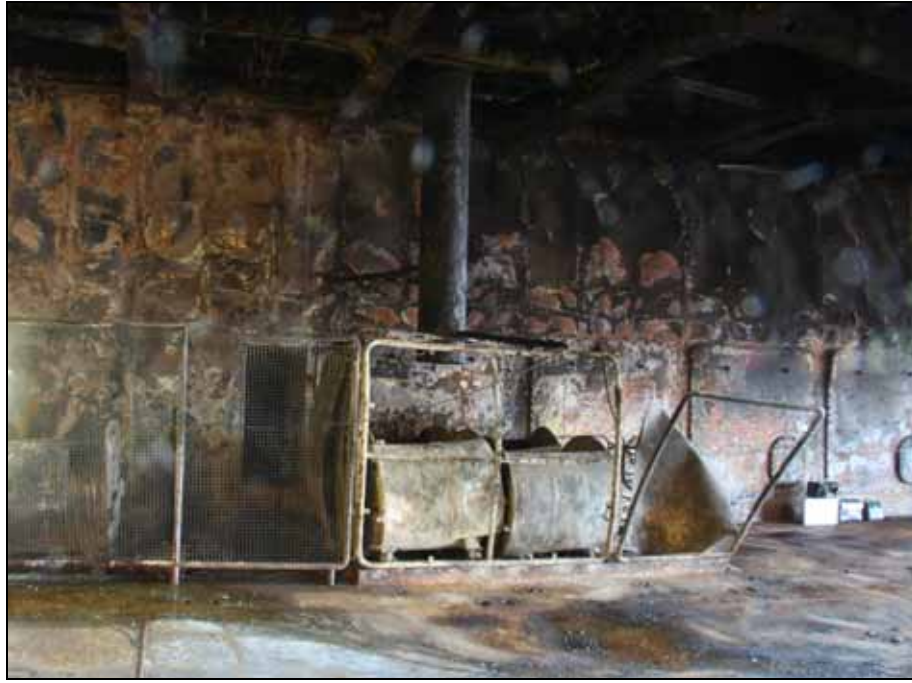
Der konstruktionsseitig vorgesehene Bereich für Abfallsammlung auf dem Oberdeck befindet sich auf Spur 7 (Steuerbordseite) auf Höhe der Spanten 218 bis 230 (vgl. Abb. 63).

Abbildung 63: Abfallbehälter und Fallrohr auf Deck 6 nach den Räumungsarbeiten

Am Unfallabend soll die Abfallöffnung ordnungsgemäß geschlossen und verriegelt gewesen sein. Im Laufe der Untersuchung ergaben sich keine Hinweise, die etwa eine Beeinträchtigung der A-60 Isolierung an dieser Stelle nahegelegt hätten. Die auf dem Oberdeck verwendeten Müllcontainer waren in Art und Ausführung SOLAS-konform.

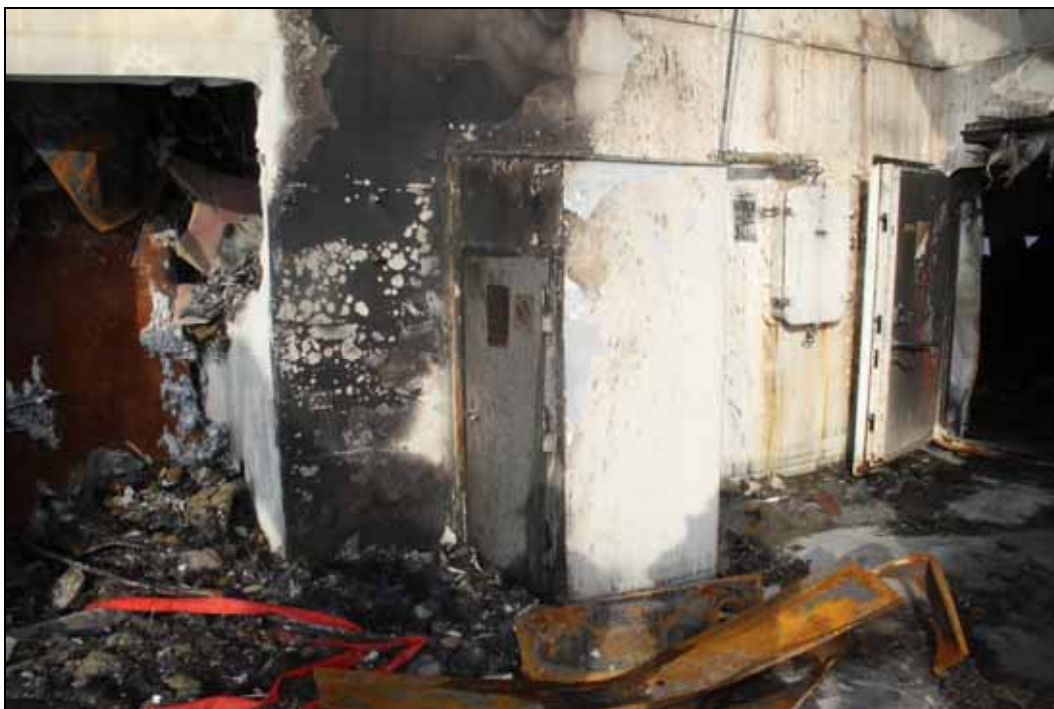
Das obere Ende des Fallrohrs auf Höhe des Spants 222 befand sich in einem umschlossenen Bereich außerhalb der Bordküche auf Deck 7, der vollständig intakt und größtenteils vom Feuer unbeeinträchtigt vorgefunden wurde (vgl. Abb. 64).

Abbildung 64: Bereich außerhalb der Bordküche, Deck 7 Steuerbordseite

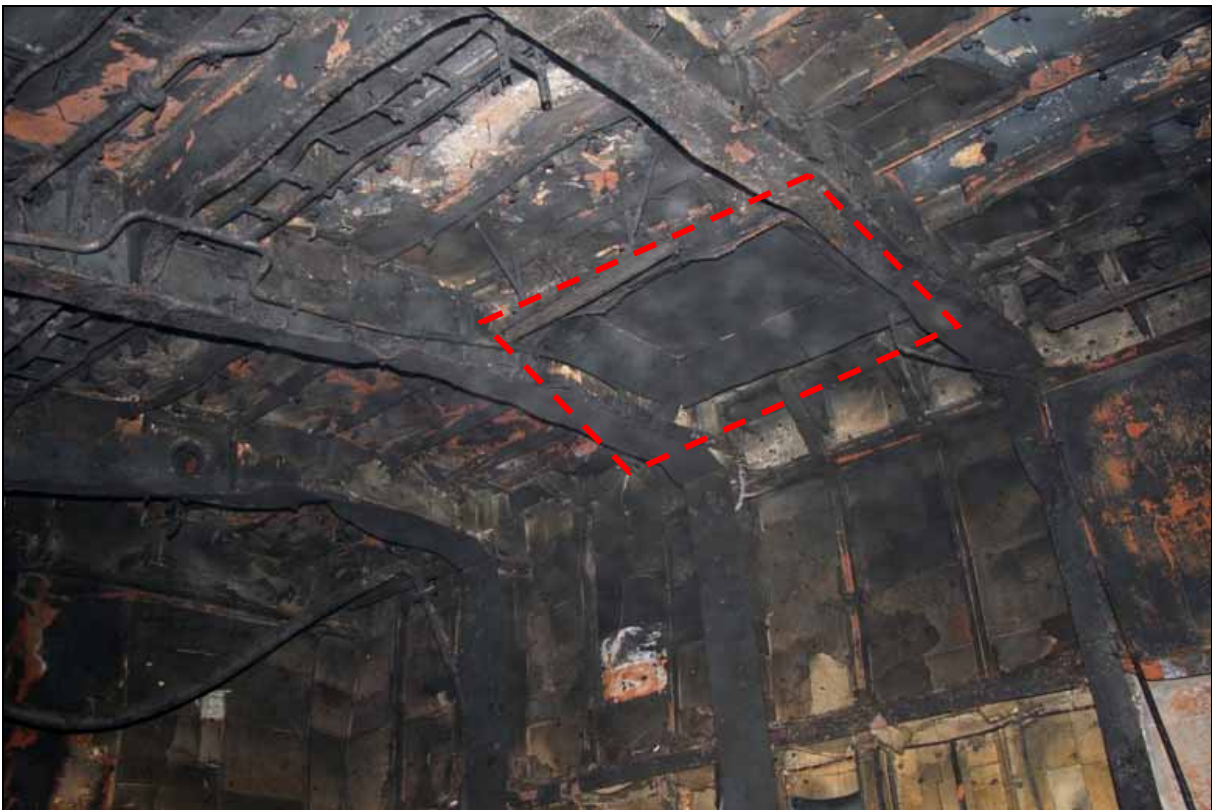
Abbildung 67: Lukenöffnung oberhalb der ersten Parkposition auf Spur 8 (Oberdeck)

Direkt oberhalb der ersten Parkposition auf Spur 8 des Oberdecks, wo der Brandausbruch beobachtet wurde, befindet sich eine Ladeluke (vgl. Abb. 65, 66 und 67).

Bei den Besichtigungen konnten keine Überreste einer A-60 Isolierung an der Lukenöffnung festgestellt werden. Die Luke war fest verschlossen. Auf Deck 7 war

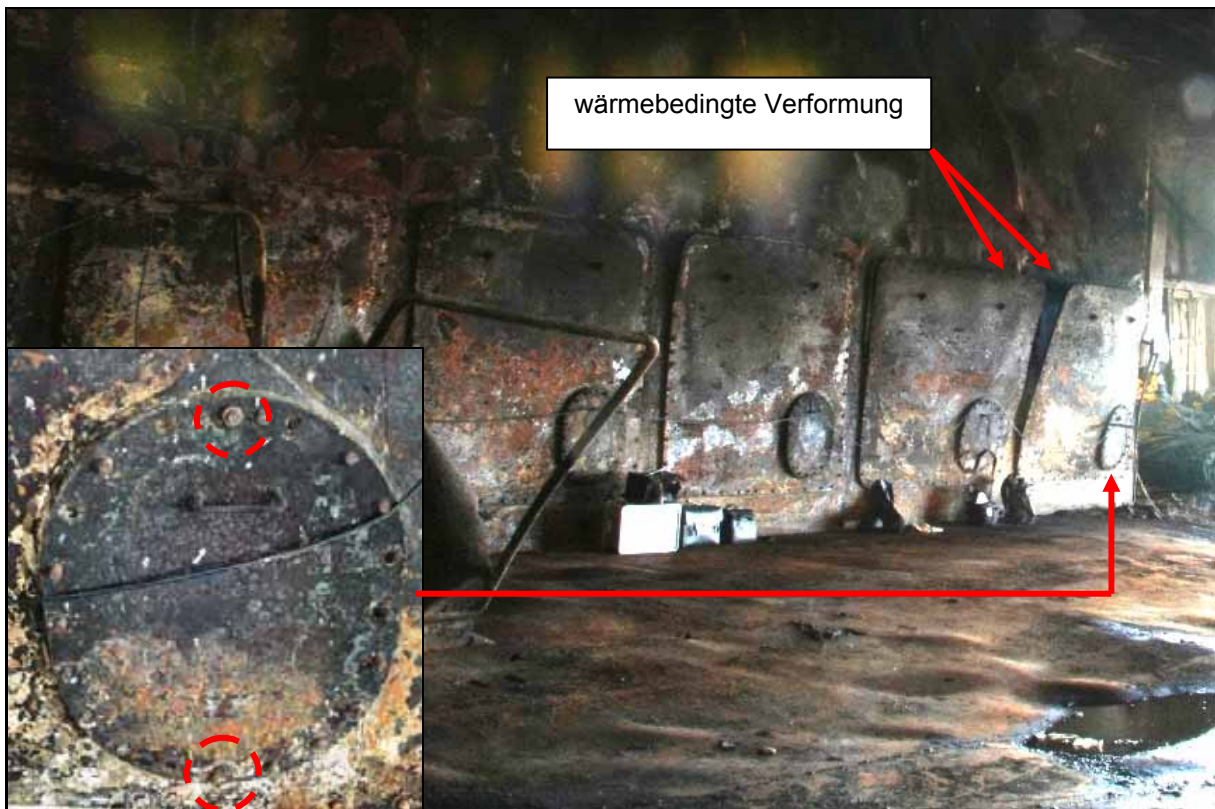
Abbildung 75: Zugänge zu den Ventilationsschächten auf Deck 6 - Steuerbordseite

Zwei der sechs Zugänge zu den Ventilationsschächten auf der Steuerbordseite des Oberdecks waren wärmebedingt verformt, wodurch Öffnungen entstanden waren (vgl. Abb. 75). Teilweise wurden die Bolzen für den Verschluss der Zugänge nur durch wenige Muttern gehalten, um den Zugang für die Routineinspektionen durch das Personal zu erleichtern.

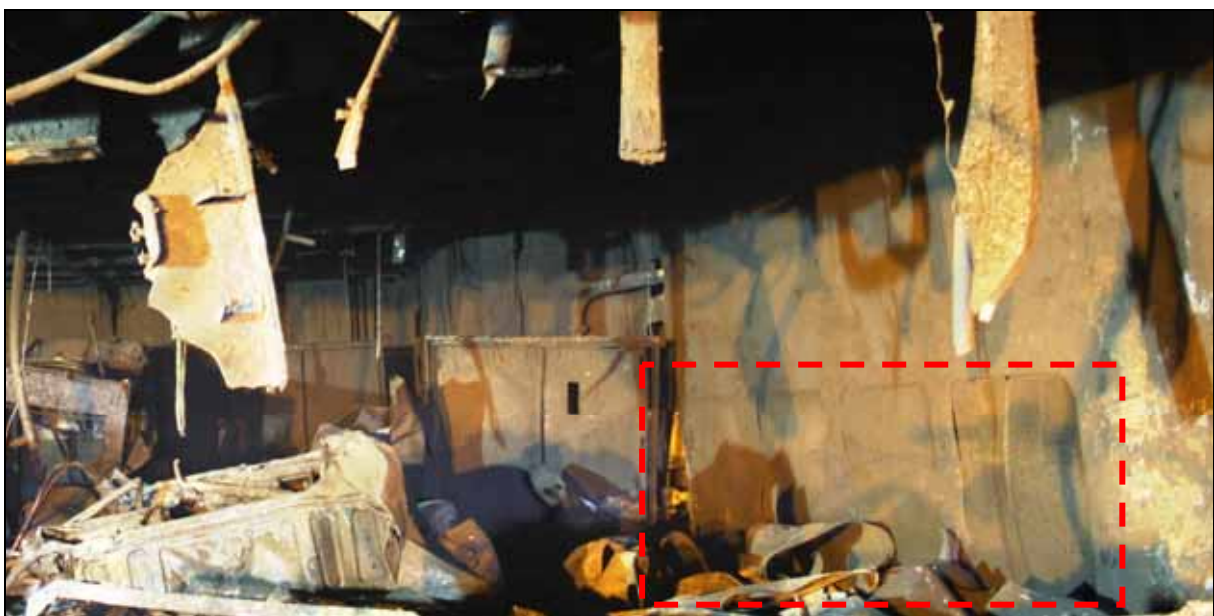
Abbildung 76: Ventilationsschächte auf Deck 4 - Steuerbordseite

Die Durchgänge der Ventilationsschächte waren auf Deck 4 durch Lochgitter verdeckt (vgl. Abb. 76). Ein Zugang zu Wartungs- und Überprüfungsarbeiten war von diesem Deck aus nicht vorgesehen. Das Untersuchungsteam entfernte eines der Lochgitter, um Zugang zu den Schächten zu erhalten. Dabei wurde festgestellt, dass die Ventilationsklappen fest geschlossen waren, so dass kein Lichteinfall von oben (Deck 6) durchdrang.

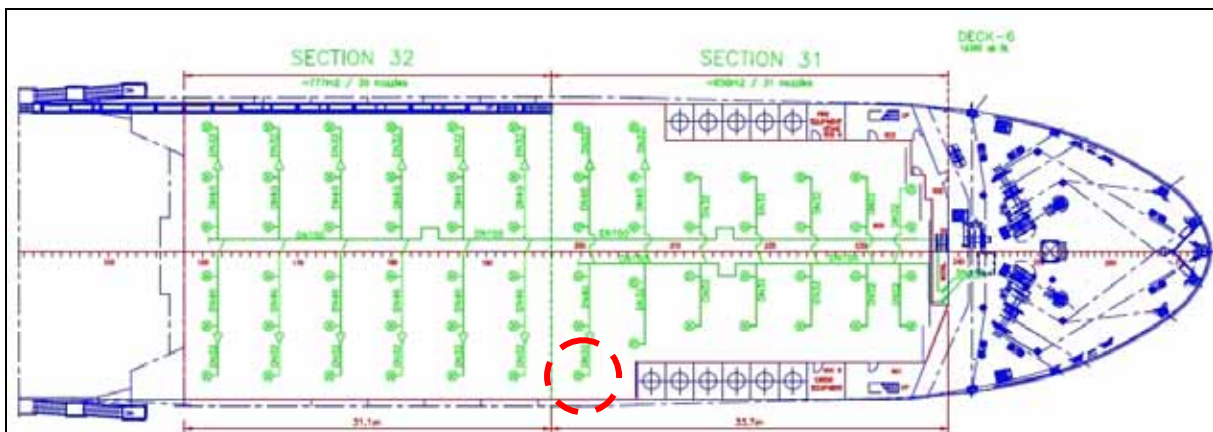
Abbildung 79: Sprühflutsektionen auf dem Oberdeck der LISCO GLORIA

Die Sprühflutanlage war auf dem Oberdeck in zwei Sektionen unterteilt (Sektionen 31 und 32; vgl. Abb. 79), auf Deck 4 in fünf Sektionen (Sektionen 21 bis 25) und auf Deck 2 in zwei Sektionen (Sektionen 11 und 12). Eine Löschdüse in Sektion 31 befand sich nahezu direkt oberhalb des beobachteten Brandherdes (vgl. Abb. 79 und 80).

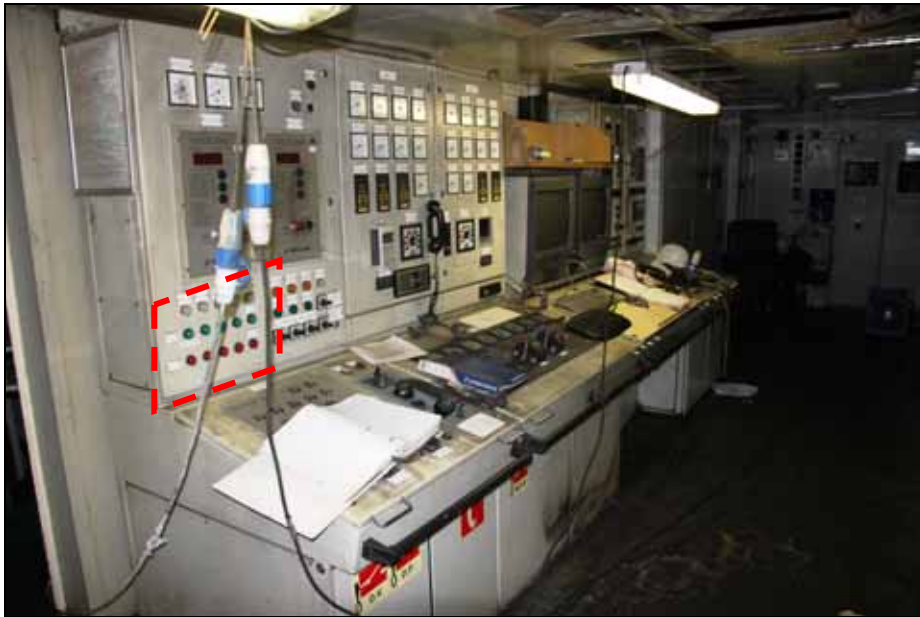
Abbildung 81: Bedienfeld für die Feuerlöscher- und Sprühflutpumpen im Maschinenkontrollraum der LISCO GLORIA

Im Maschinenkontrollraum konnte die Funktionsfähigkeit der Pumpen für die Löschwasserzufuhr, u.a. zur Sprühflutanlage, anhand von Leuchtanzeigen überprüft werden (vgl. Abb. 81). Der erste Versuch, die Pumpe für die Sprühflutanlage zu starten, soll fehlgeschlagen sein. Daraufhin sei an der Hauptschalttafel die Pumpensteuerung auf „automatisch“ geschaltet worden, was zu einem Aufleuchten der Leuchtanzeige für die Pumpe geführt habe. Die Pumpe sei daraufhin angesprungen. An der Pumpe selbst, im Maschinenraum, seien keine Einstellungen verändert worden.

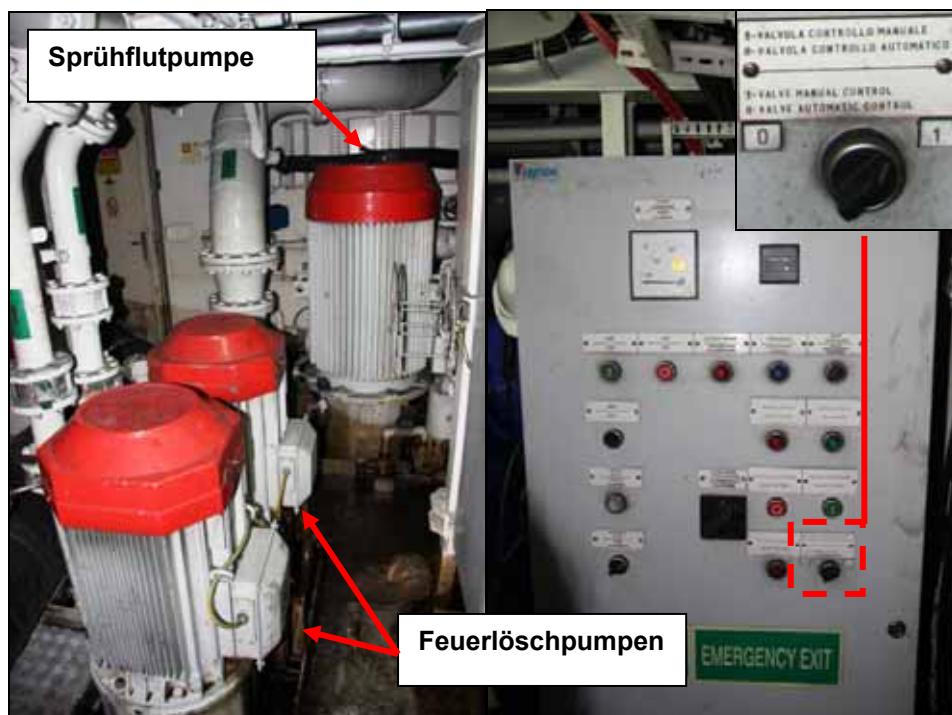
Abbildung 82: Sprühflutpumpe und Schalttafel im Maschinenraum der LISCO GLORIA

Als das Untersuchungsteam den Maschinenraum der LISCO GLORIA besichtigte, wurde festgestellt, dass an der Schalttafel für die Sprühflutpumpe das Ventil für das Zuleiten des Löschwassers auf manuellen Modus geschaltet war (vgl. Abb. 82).

Nach den Testläufen auf der DANA SIRENA kann somit ausgeschlossen werden, dass die Sprühflutpumpe auf der LISCO GLORIA in der Unfallnacht über die Schalttafel im Maschinenkontrollraum erfolgreich aktiviert werden konnte, solange an der Schalttafel der Pumpe im Maschinenraum die Ventilsteuerung nicht auf „automatisch“, sondern auf „manuell“ stand. Ungeachtet dessen konnte die Untersuchung an Bord der LISCO GLORIA aber auch nicht ausschließen, dass die Ventilstellung im Maschinenraum in den Tagen nach dem Unfall verändert wurde, wie dies auch bei der Hauptschalttafel im Maschinenkontrollraum nachweislich der Fall war.

Unstreitig wurde das Ausbleiben des Wasserzuflusses zeitnah durch den Kapitän auf der Brücke bemerkt, der konsequent die Order an den wachhabenden Ingenieur im Maschinenkontrollraum weitergab, die Anlage von dort aus zu starten. Ab diesem Zeitpunkt trafen mehrere Umstände zusammen, die in ihrer Gesamtheit letztlich zum Scheitern des Löschversuchs führten: Durch das Offenstehen der Brandschutztür auf der Backbordseite des Oberdecks konnte der Rauch ungehindert in das dortige Treppenhaus vordringen. Gemäß SOLAS Kapitel II-2, Regel 10, muss auf Fahrgastschiffen, die mehr als 36 Fahrgäste befördern, in allen Kontrollstationen, Unterkunfts- und Wirtschaftsräumen einschließlich der Gänge und Treppenschächte ein selbsttätiges Berieselungs-, Feuermelde- und Feueranzeigesystem eingebaut sein, das den Anforderungen des Internationalen Codes für Brandsicherheitssysteme (FSS Code²⁸) entspricht. Diese Vorgabe war an Bord der LISCO GLORIA durch Einbau des Sprinklersystems erfüllt, welches wie vorgesehen automatisch auslöste, als die Temperaturgrenze von 100 °C überschritten wurde. Die Untersuchungsbehörden gehen ferner davon aus, dass sich durch das Aktivieren des Sprinklersystems bzw. durch die damit einhergehende, kurzfristige Druckveränderung in den Sprinklerleitungen die Verbindung nahe des Maschinenkontrollraumes löste (vgl. Abb. 88), wodurch dieser Bereich sowie tiefer liegende Bereiche unkontrolliert geflutet wurden. Dieser Umstand war für die Schiffssicherheit der LISCO GLORIA in hohem Maße bedrohlich und bedurfte somit, ebenso wie die Ventilfehlstellung an der Sprühflutpumpe, sofortiger Maßnahmen durch den wachhabenden Ingenieur. Da eine Unterrichtung der Schiffsführung über das parallel aufgetretene Problem unterblieb, hatte der Kapitän auf der Brücke keine Möglichkeit, den wachhabenden Ingenieur ggf. durch den Einsatz weiterer Besatzungsmitglieder (z.B. des Leitenden Ingenieurs) zu entlasten.

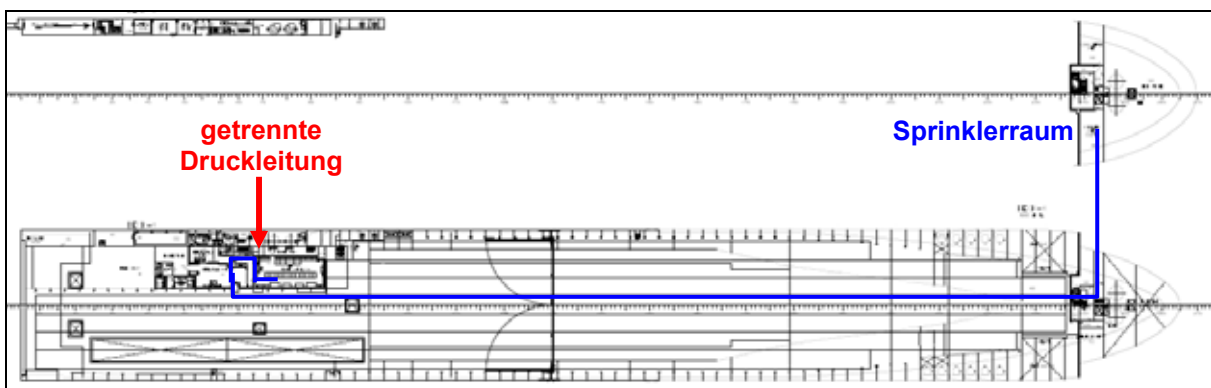
Abbildung 89: Weg vom Maschinenkontrollraum zum Sprinklerraum über Deck 4

Der wachhabende Ingenieur im Maschinenkontrollraum bemerkte das Problem und eilte daraufhin über Deck 4 zum Sprinklerraum im vorderen Bereich des Schiffes, um dort die Anlage auszuschalten. Dort sind u.a. auch die Stickstoff-Zylinder angeschlossen (vgl. Abb. 86 im linken Bildhintergrund), die bei einem anhaltenden Druckabfall im Sprinklersystem automatisch zugeschaltet werden. Der wachhabende Ingenieur benötigte den VDR-Aufzeichnungen nach für das Abschalten des Sprinklersystems in Raum 505 und den Weg hin und zurück (vgl. Abb. 89) insgesamt 15 Minuten. Die Brücke wurde über das Problem mit der Sprinkleranlage nicht informiert.

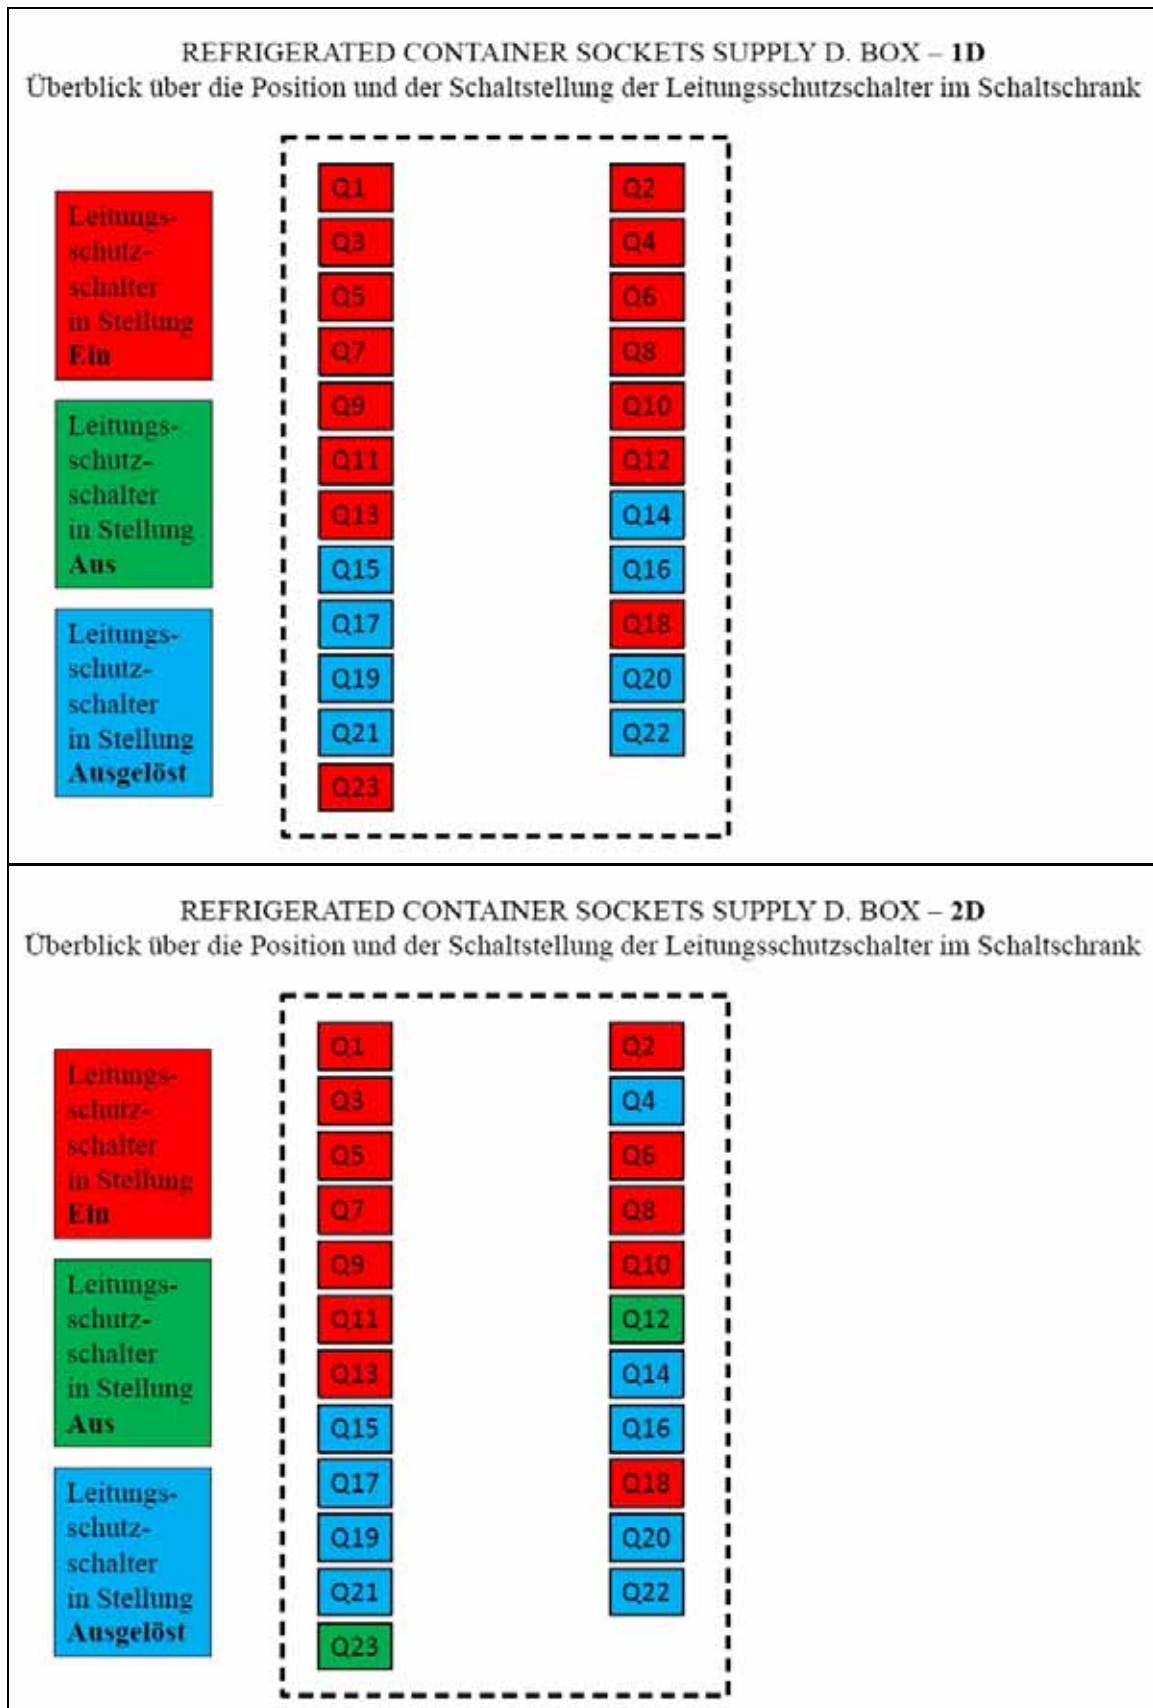
Abbildung 92: Übersicht über Position und Schalterstellung der Leitungsschutzschalter

Bei einem händischen Verstellen des Betätigungshebels konnte die Stellung „Ein“ und „Aus“ erreicht werden. Die Stellung „Ausgelöst“ konnte nur durch ein Überschreiten des Nennstromes vom Leitungsschutzschalter, oder durch das Betätigen der am Leitungsschutzschalter vorhandenen Taste „push to trip“ erreicht werden. Da innerhalb der zwei Schaltschränke, bei den dort angeschlossenen Leitungsschutzschaltern, alle drei Schaltzustände vorgefunden wurden, wurden diese in Bezug zu dem jeweiligen Schiffsdeck sowie der zugeordneten Spantennummer gesetzt. Es ergaben sich die im Folgenden auf den Skizzen zur Auslösesituation auf Deck 4 und 6 dargestellten Bilder (vgl. Abb. 92 und 93).

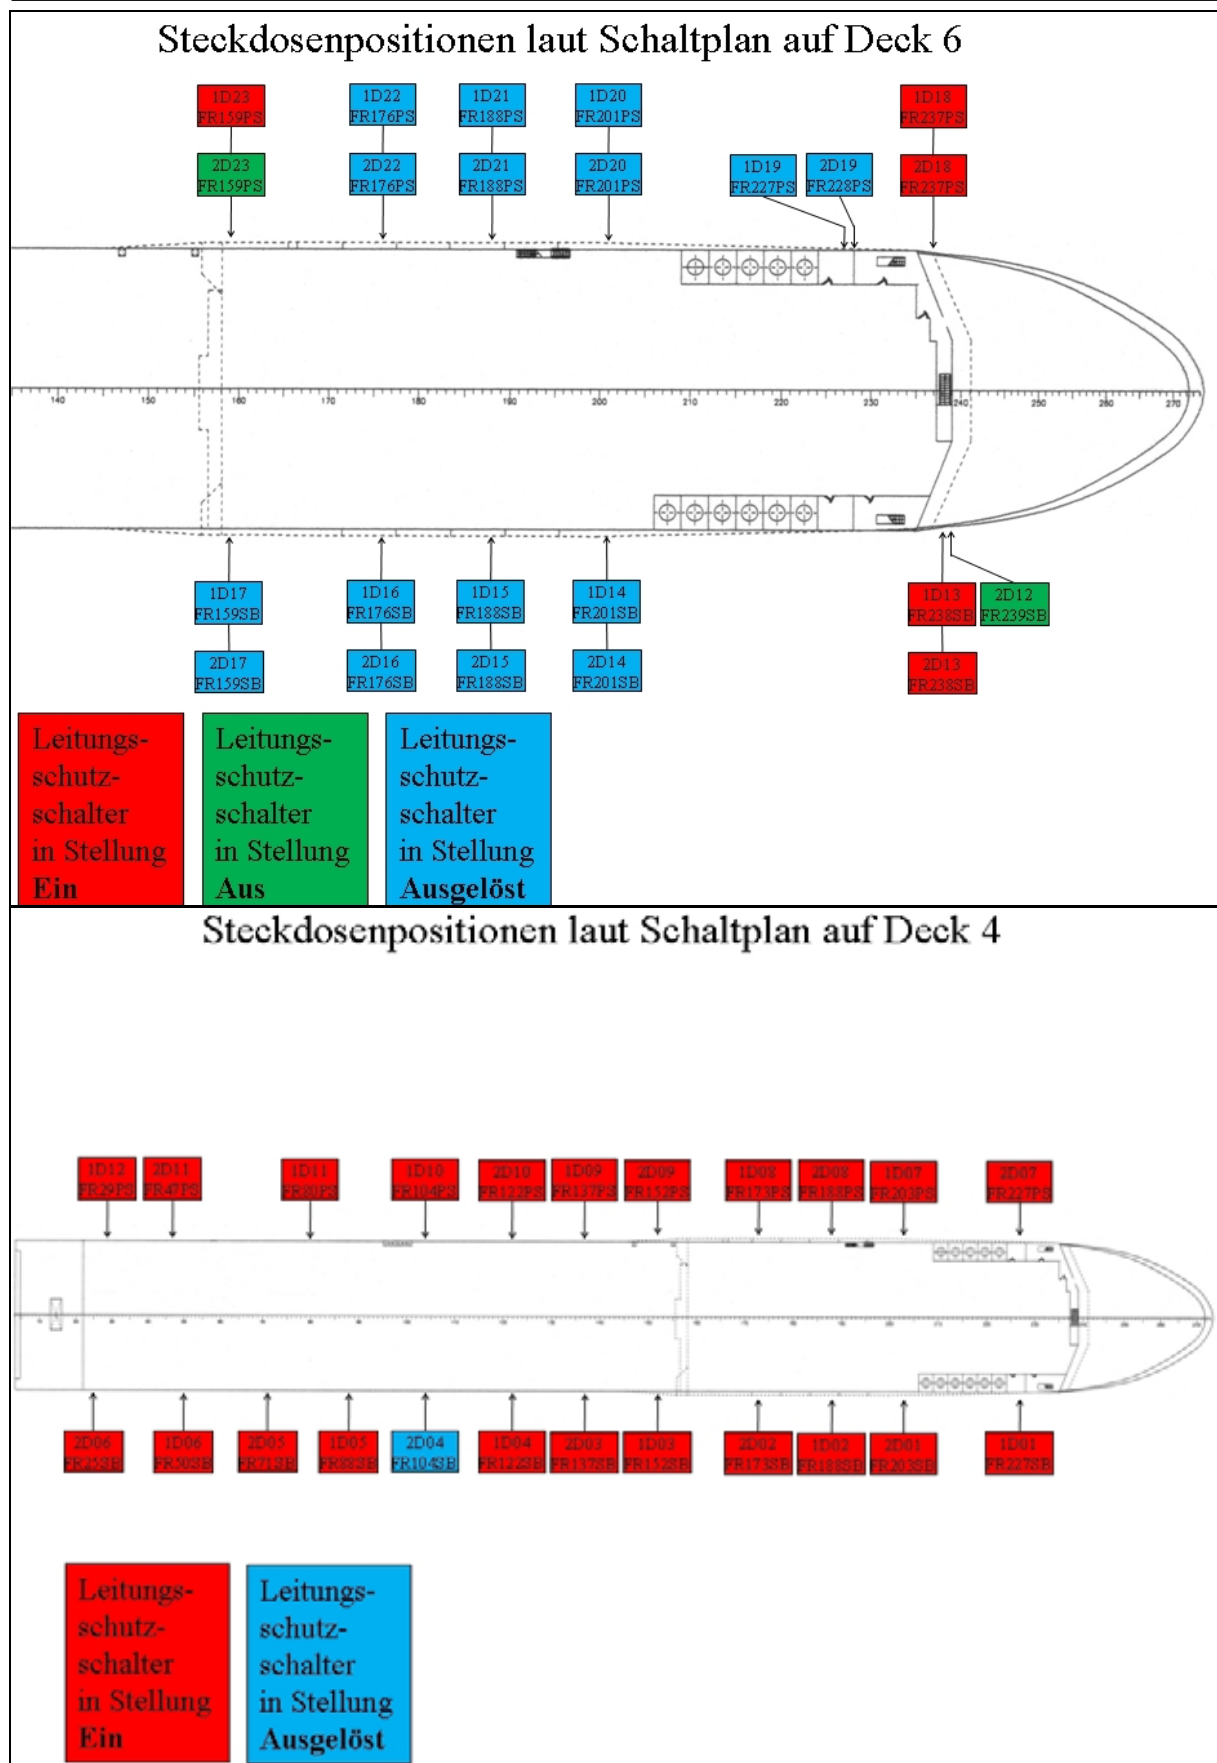
Abbildung 93: Steckdosenpositionen laut Schaltplan auf den Decks 6 und 4

Dies sprach dafür, dass eine Isolationsschädigung der Zuleitungen zu den schaltbaren Drehstromsteckdosen im Rahmen des Brandereignisses auf dem Deck 4 erst stattgefunden hatte, nachdem die elektrische Spannung nicht mehr an diesen anlag.

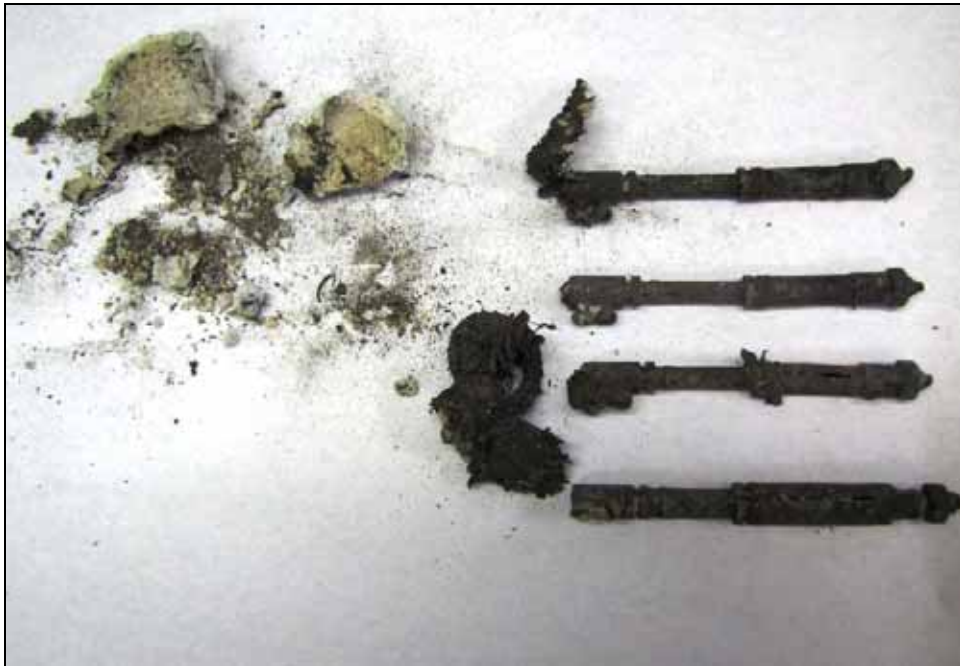
Abbildung 95: Überreste der Kontaktmaterialien der Steckverbindungen

Die Fragmente der Mehrfachsteckdosen sowie die aufgefundenen Kontaktstifte erlaubten den Schluss, dass in diesem Bereich beide Steckdosen mit einem Stecker belegt waren. Aufgrund des hohen Zerstörungsgrades konnte jedoch nicht mehr festgestellt werden, in welcher Schaltstellung sich die an der Steckdose vorhandenen Schalter befanden.

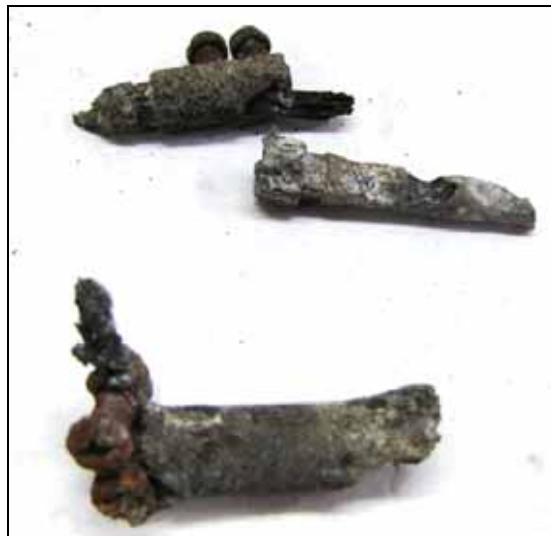
Abbildung 96: Reste der Kontaktstifte, die zwischen Lkw und Trailer gefunden wurden

Ein Kontaktstift unterschied sich jedoch von den zum Vergleich vorliegenden und war somit nicht dem Aufbaugerätestecker des Kühlaggregates zuzuordnen gewesen. Es wurden somit in dem Bereich zwischen Auflieger und Zugmaschine auf Deck 6, Spur 8, die Reste der Kontaktstifte einer Kupplungsdose und eines Steckers aufgefunden.

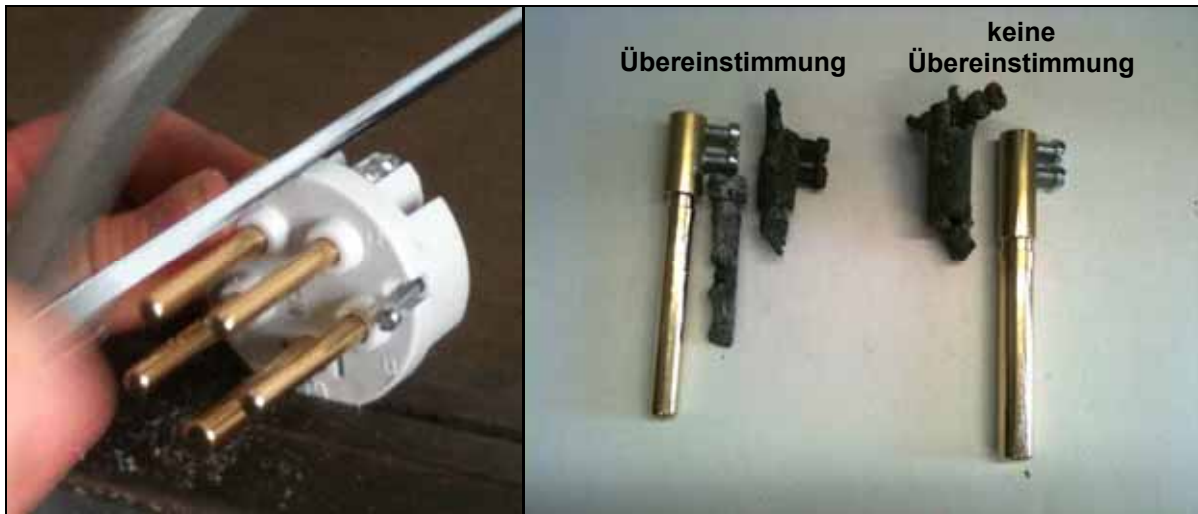
Um die Zuordnung der einzelnen Kontaktstifte zu einem Stecker oder einer Kupplungsdose zu ermöglichen, wurde ein baugleicher Aufbaugerätestecker beschafft. Die Kontaktstifte des Phasenleiters, sowie des Schutzleiters wurden aus dem Plastikteil des Steckers herausgesägt und mit dem Asservat verglichen. Dabei war erkennbar, dass zwei der drei Kontaktstifte aufgrund der Form, sowie der äußeren Abmessungen denen des Steckers zugeordnet werden konnten (vgl. Abb. 97).

Abbildung 97: Zuordnung der asservierten Kontaktstifte im Laborversuch

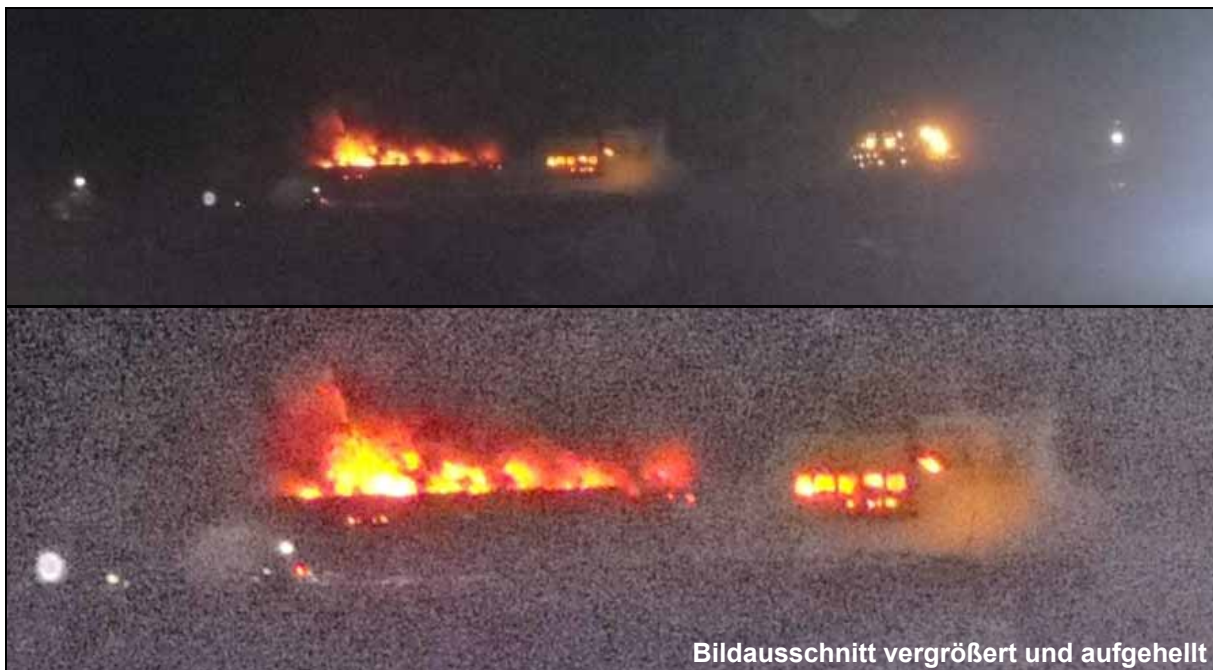
Die Bilder der Teilserie „Rettungsboot“ zeigen, dass der Brand sich nach dem Verlassen des Schiffes bereits auf dem Oberdeck ausgedehnt und den überbauten Bereich unterhalb des Kabinenaufbaus sowie dahinter liegende Teile des Oberdecks erfasst hatte (vgl. Abb. 98). Die Steuerbordseite war die Luvseite.

Abbildung 98: Ausdehnung des Brandes auf Deck 7,
aufgenommen am 9. Oktober 2010 gegen 01:00 Uhr

Die Fotos wurden von einem Zeugen aufgenommen, der mit dem Backbord-Rettungsboot evakuiert wurde. Die Passagiere begannen um 00:44 Uhr mit dem Einsteigen in das Rettungsboot und stiegen um 01:05 Uhr auf die NEUSTRELITZ über, so dass die Aufnahme gegen 01:00 Uhr entstanden sein dürfte.

Das auf den Aufnahmen dokumentierte Stadium des Brandes ist als großflächiger Vollbrand zu bezeichnen. Dennoch erstreckte sich das Schadenfeuer noch nicht über die gesamte Länge des Oberdecks, wie z.B. auf Abbildung 99 zu erkennen ist. Darauf bilden sich hinter der dunkel erscheinenden Verkleidung des Aufgangs zu den Unterkunftsdecks - gemeint ist der Schiffsteil unmittelbar hinter den fünf großen Ventilationsfenstern - die Silhouetten von vier LKW bzw. Aufliegern ab. Legt man den Ladeplan der Fähre zugrunde, müssten dahinter - vom Brand noch nicht betroffen - weitere Stellplätze sowie das Achterschiff mit den Verholwinden vorhanden gewesen sein. Entlang der Ventilationsfenster sind schemenhaft Strukturen zu erkennen, welche vermutlich zu dem auf Spur 8 abgestellten ersten LKW mit Kühlaufleger (Brandentstehungsort) und einem zweiten Trailer dahinter gehören. Nähere Erkenntnisse zur Breitenausdehnung des Brandes in Richtung Backbordseite können aus den Aufnahmen nicht gewonnen werden.

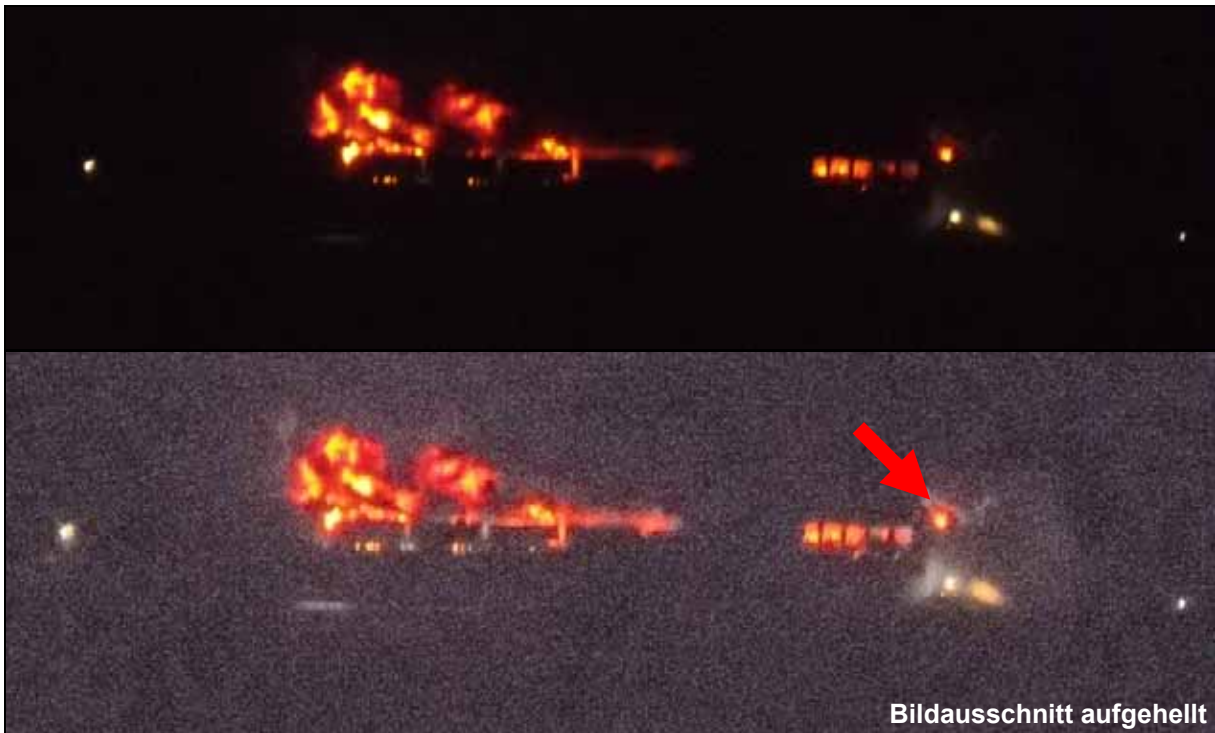
Abbildung 99: Brandausdehnung auf dem Oberdeck,
aufgenommen am 9. Oktober 2010 gegen 01:00 Uhr

Die Abbildungen 98 und 99 erwecken den Eindruck, als hätte sich das Schadenfeuer auch nach oben in den äußeren Bereich des Kabinenaufbaus übertragen. Der rote Pfeil markiert einen hellen Fleck, der sich in etwa dort befindet, wo ein offener Teil von Deck 7 mit Kranausleger und Rettungsboot angeordnet war. Allerdings ist aufgrund der schlechten Bildqualität dazu keine definitive Aussage möglich.

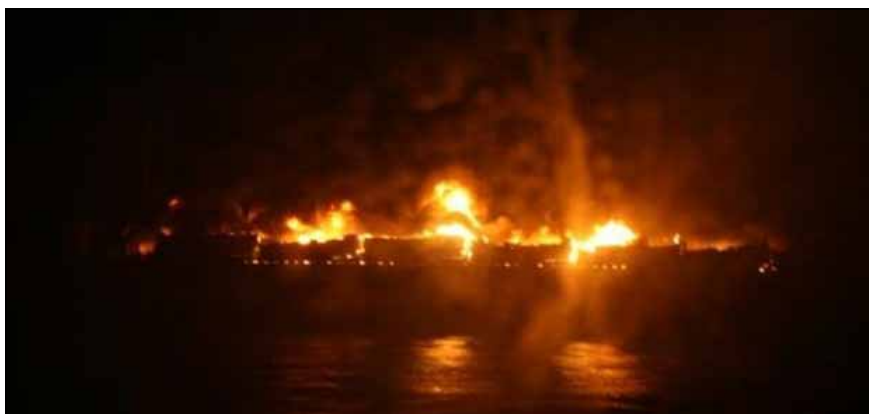
In Abbildung 100 scheint sich der Brand weiter in Richtung Heck ausgedehnt zu haben. Andeutungsweise zeichnen sich auf dem freien Abschnitt des Oberdecks sechs brennende LKW bzw. Trailer ab. *Der Zeitpunkt der Aufnahme ist unklar. Da die ROTA aber um 01:05 Uhr vor Ort war, könnte die Aufnahme etwa zur gleichen Zeit wie die Zeugenfotos aus dem Rettungsboot entstanden sein.*

Abbildung 100: Weitere Brandausdehnung auf dem Oberdeck,
aufgenommen am 9. Oktober 2010, exakte Uhrzeit unbekannt

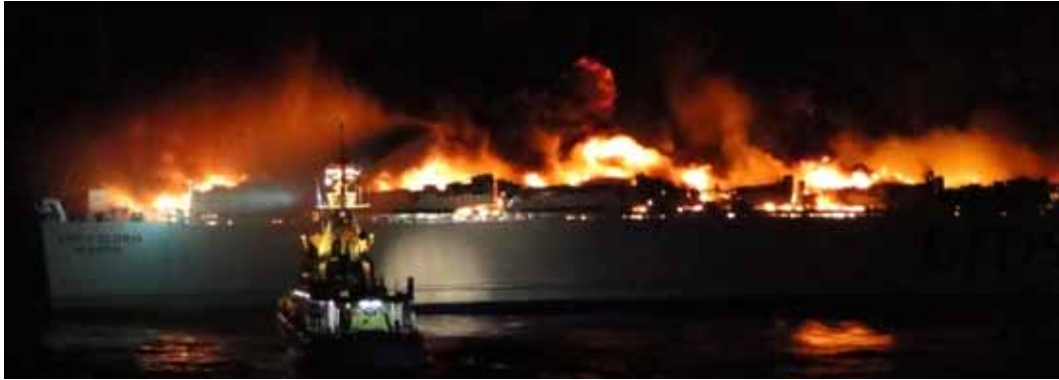
Eine Annäherung von Backbord an die brennende Fähre dürfte aufgrund des nach Lee vertreibenden Brandrauches nicht möglich gewesen sein. Das Oberdeck brennt nun der Länge nach in voller Ausdehnung. In Abbildung 101 ist das Heck mit dem Namenszug der Fähre gut zu erkennen.

Abbildung 101: Vollständige Brandausdehnung auf dem Oberdeck, aufgenommen am 9. Oktober 2010 um 02:21 Uhr

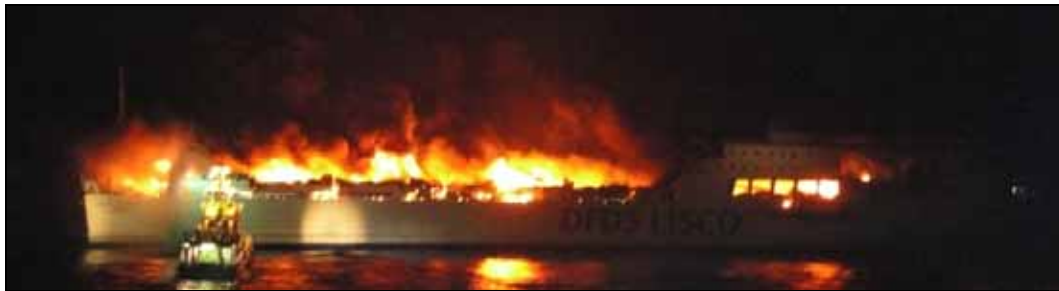
Abbildung 102 ermöglicht einen Überblick über die gesamte Länge der LISCO GLORIA. Wieder ist schräg oberhalb der Ventilationsfenster ein heller Fleck zu erkennen, der auf einen lokal begrenzten Brand auf Deck 7 hinweist.

Abbildung 102: Totale der brennenden LISCO GLORIA, aufgenommen am 9. Oktober 2010 um 02:21 Uhr

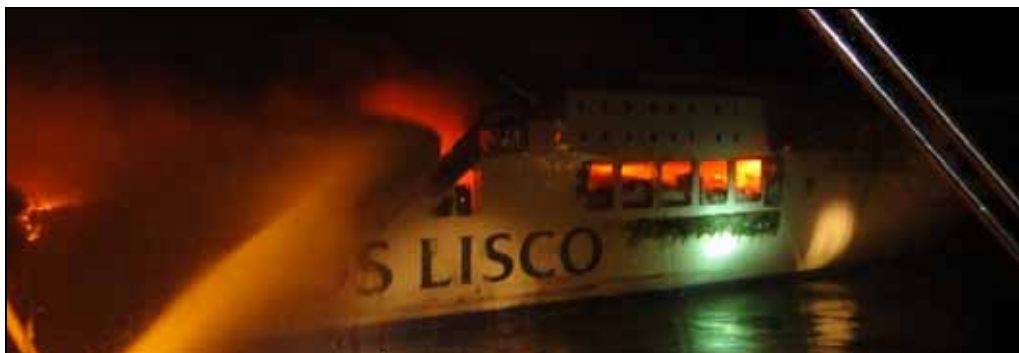
In Abbildung 103 ist zu erkennen, dass auch Deck 4 vom Brand betroffen ist.

Abbildung 103: Beginnender Brand auf Deck 4, aufgenommen am 9. Oktober 2010 um 02:54 Uhr
Unterhalb der Ventilationsfenster hat sich ein schwarzer Streifen verbrannten Anstrichs gebildet. Die Brandübertragung von Deck 6 aus scheint im vorderen

Abschnitt erfolgt zu sein, da sich weiter hinten keine derartigen Brandspuren manifestiert haben. Dies ist in Hinblick auf den unmittelbar darüber liegenden angenommenen Brandentstehungsort naheliegend. Die angesprochene Verfärbung wird nach oben durch das eingezogene Oberdeck und nach vorn durch Ventilationsschächte scharf begrenzt. Da sich die heißen Brandgase nach der Brandübertragung unter der Decke aufgestaut haben, erstreckt sich die Brandspur zunächst nicht über die gesamte Höhe von Deck 4.

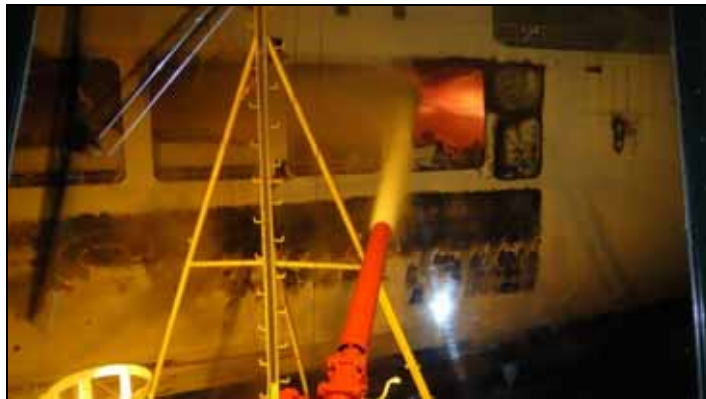
Abbildung 104 ist um 04:34:08 Uhr entstanden. Die Brandzehrungen an der Außenhaut haben sich weiter nach unten entwickelt und werden an ihrer Unterkante durch das Deck 4 begrenzt. Eine Brandübertragung nach Deck 2 ist nicht zu erkennen.

Abbildung 104: Weiterentwicklung der Brandzehrungen an der Bordwand, aufgenommen am 9. Oktober 2010 um 04:34 Uhr

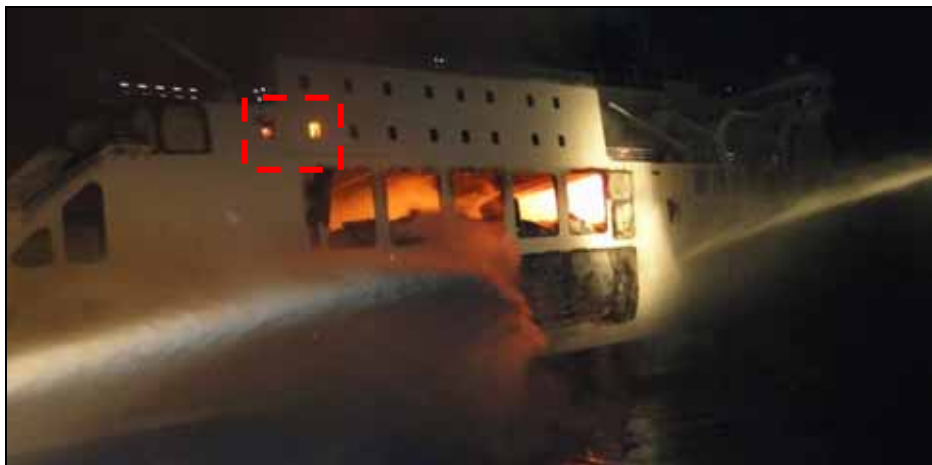
Das hintere Ende des Kühltrailers, an dem der Brand entstanden sein soll, ist vollständig zerstört. Lediglich die hintere Ladebordwand ist stehen geblieben. Der Bereich vor dem Anhänger kann nicht eingesehen werden. *Allerdings zeichnet sich an der Außenhaut eine Brandmarkierung auf Höhe der Lücke zwischen Fahrerhaus und Trailer ab.* Abbildung 105 wurde um 06:28:37 Uhr gefertigt. Wieder ist eine Verstärkung der Brandspur auf Deck 4 zu verzeichnen. Nun brennt es auch im hinteren Bereich der Aufbauten, wie an dem Feuerschein aus den beiden letzten Fenstern auf Höhe von Deck 7 zu erkennen ist.

Abbildung 105: Übergreifen des Brandes auf die Aufbauten, aufgenommen am 9. Oktober 2010 um 06:28 Uhr

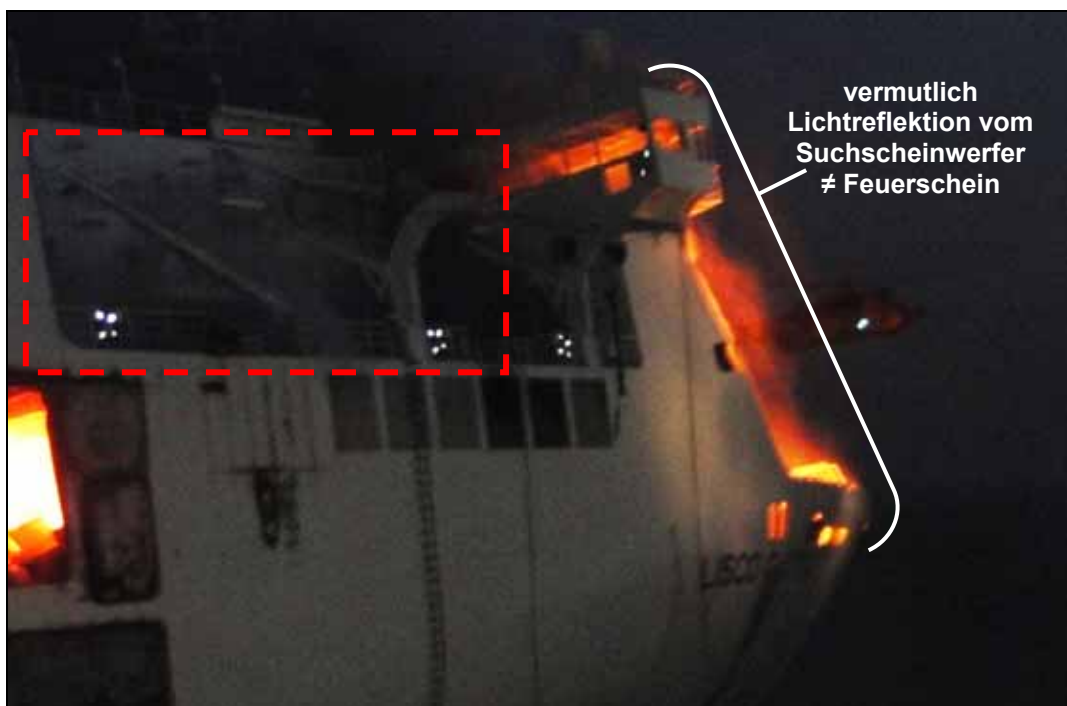
Allerdings erscheint der seitlich offene Teil von Deck 7, dort wo das Steuerbord-Rettungsboot aufgehängt war, dunkel. Die oben angesprochenen Anzeichen für eine Brandübertragung in diesen Bereich hinein, können in Abbildung 107 nicht bestätigt werden.

Abbildung 107: Rettungsbootstation an Steuerbord ohne Feuer,
aufgenommen am 9. Oktober 2010 um 06:56 Uhr

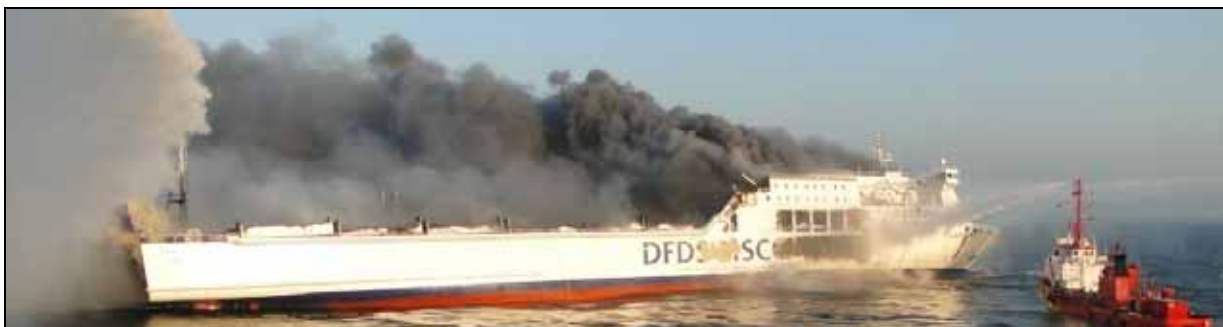
Der hellgraue Rauch über dem Schiff deutet auf einen hohen Anteil verdampfenden Löschwassers hin. Deutlich zeigt sich, dass die Geschwindigkeit mit der sich der Brand auf Deck 4 entwickelte, verhältnismäßig langsam war. Dies hängt mit der Sauerstoffarmut zusammen, die dort nach der Brandübertragung eingetreten sein dürfte und die weitere Ausdehnung des Schadenfeuers - im Gegensatz zu dem Brandverlauf auf dem offenen Oberdeck - ventilationskontrolliert ablaufen ließ. In Abbildung 109 ist dunkler Rauch zu erkennen, der vornehmlich aus den oberen Decks aufsteigt. Auch weitere Aufnahmen bestätigen den Eindruck, dass der Kabinenaufbau gegen 08:40 Uhr über alle Ebenen hinweg brennt. Lediglich im Bereich der Brücke ist keine Rauchentwicklung zu erkennen.

Abbildung 109: Anzeichen für Brand in den Aufbauten, aufgenommen am 9. Oktober 2010 um 08:40 Uhr

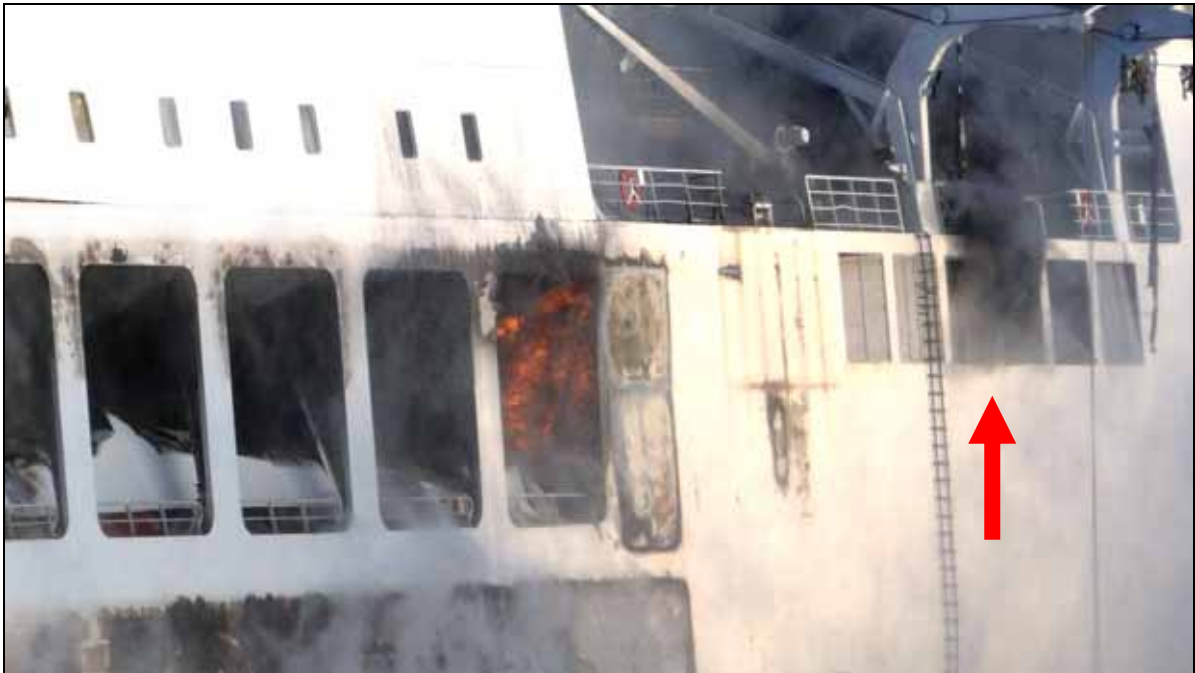
Aus einer seitlichen Lüftungsöffnung tritt ebenfalls dunkler Rauch aus und auf Höhe des ersten Ventilationsfensters steht Deck 6 in Flammen (vgl. Abb. 110).

Abbildung 110: Brand auf Deck 6 am Morgen des 9. Oktober 2010, aufgenommen um 08:39 Uhr
